Zjištěná poškození - orientační plánek - DOLNÍ ČÁST MANSARDY

Mykologický průzkum krovu Domu včelařů, Chlebovice 1

CHLEBOVICE 1, DŮM VČELAŘŮ

Zjištěná biotická poškození krovu a doporučená sanační opatření

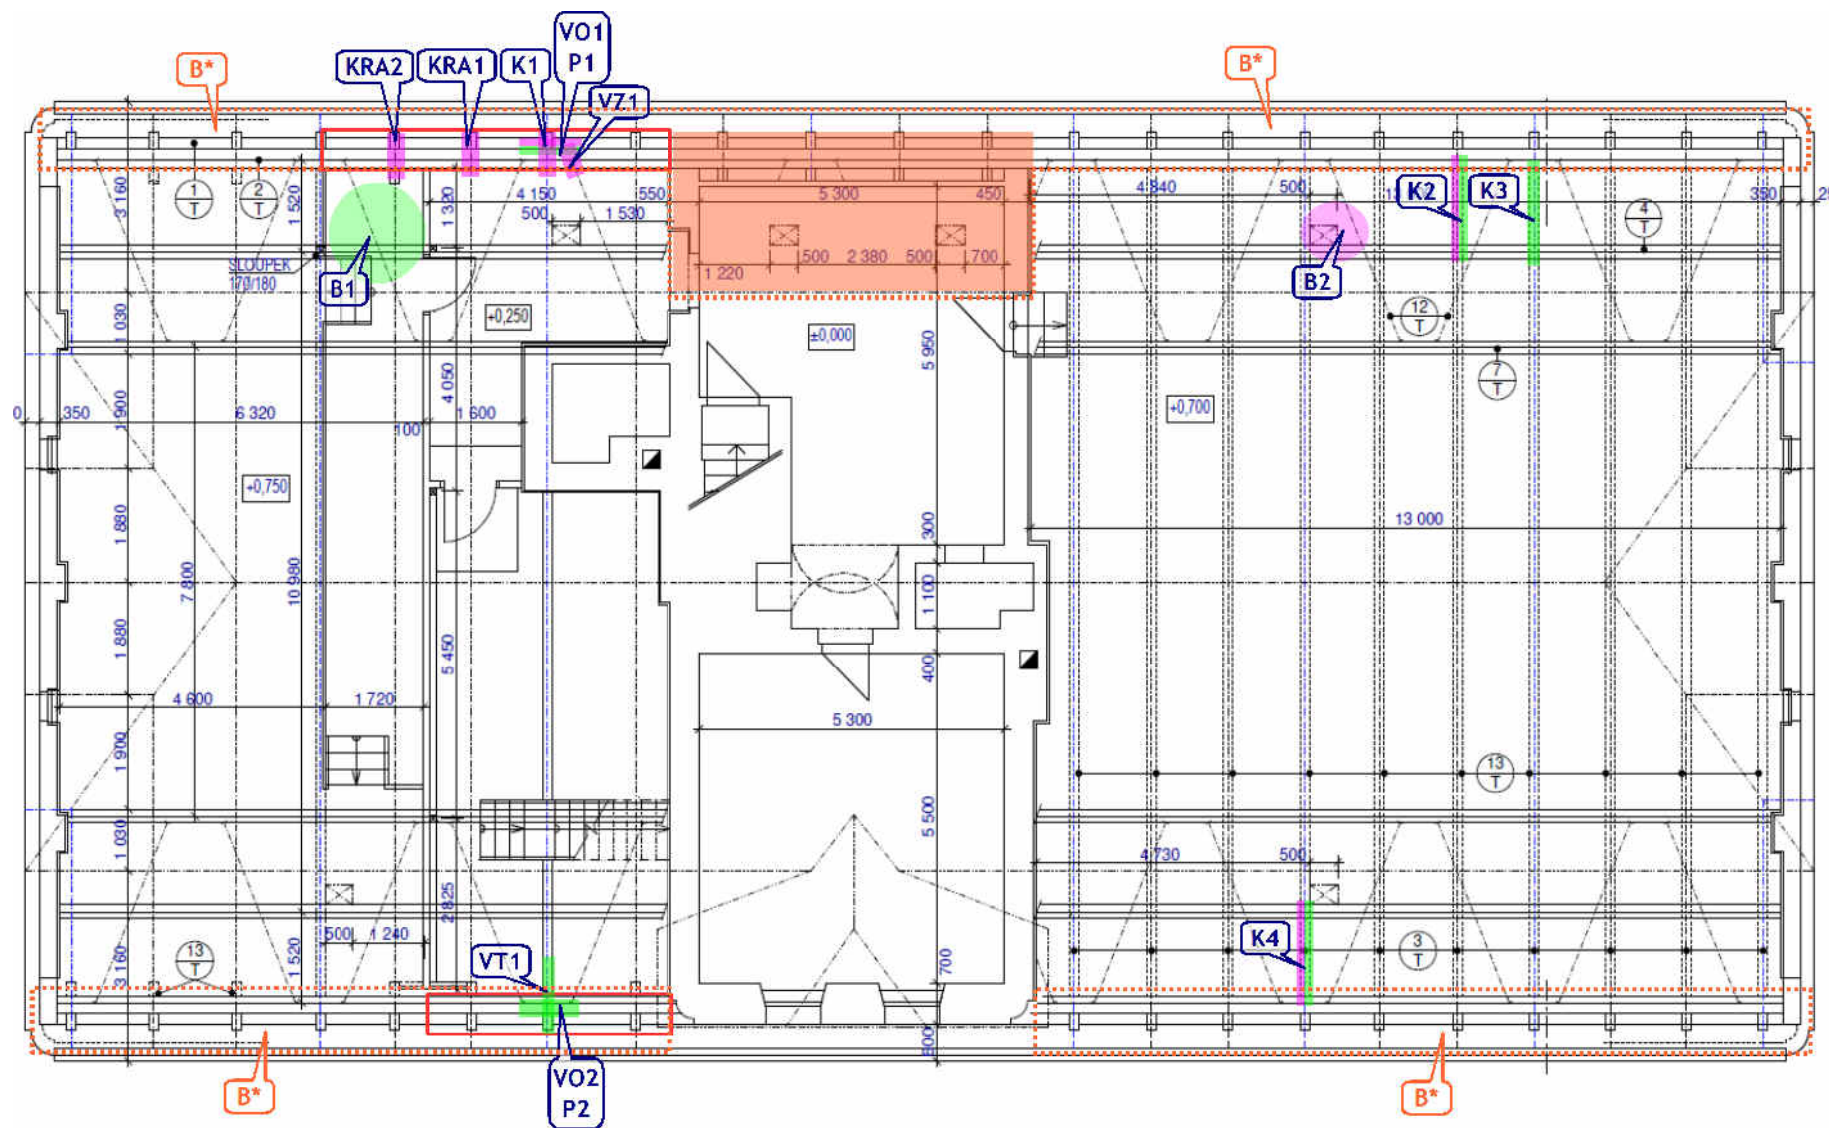
napadení dřevokaznými houbami tř. *Basidiomycetes*

napadení dřevokazným hmyzem

zakryté konstrukce - průzkum neproveden

B*	bednění střechy			pás š. 1,3 m kolem okapu + část zakrytá šikmými podhledy podkrovní				105,0 m²			demontáž preventivně pro obnažení zakrytých částí krovu pro kontrolu a sanaci
B1	bednění střechy	50%	4,0 m²		tesařík			8,0 m²			
B2	bednění střechy	50%	1,0 m²	u střešního výlezu		hnědá hniloba	kornatka	2,0 m²			
K1	krokev	50%	1,0 m	u okapové vaznice		hnědá hniloba		1,5 m			výměna v úseku od okapové vaznice, spoj na plát 2 ks svorník M12
K2	krokev	50%	3,0 m		tesařík	hnědá hniloba	trámovka	3,2 m			výměna v úseku okapová vaznice - průvlak, spoj na plát 2 ks svorník M12
K3	krokev	30%	3,0 m		tesařík			3,2 m			výměna v úseku okapová vaznice - průvlak, spoj na plát 2 ks svorník M12
K4	krokev	50%	3,0 m		tesařík	hnědá hniloba		3,2 m			výměna v úseku okapová vaznice - průvlak, spoj na plát 2 ks svorník M12
KRA1	krátče	totálně	0,9 m	celý prvek		hnědá hniloba		0,9 m			výměna celého prvku
KRA2	krátče	totálně	0,9 m	celý prvek		hnědá hniloba		0,9 m			výměna celého prvku

P1	práh	totálně	1,0 m			hnědá hniloba		1,5 m			2 x spoj na plát, hřebíky
P2	práh	30%	1,0 m		tesařík			1,5 m			2 x spoj na plát, hřebíky
VO1	vaznice okapová	30%	1,0 m		tesařík			2,0 m			2 x spoj na plát, 4 ks svorník M16
VO2	vaznice okapová	20%	2,0 m		tesařík						tlaková injektáž cca 2 bm prvku
VT1	vazný trám	20%	1,0 m		tesařík						tlaková injektáž cca 2 bm prvku
VZ1	vzpěra	50%	0,3 m	ve spoji s VO1	tesařík	hnědá hniloba		1,0 m			spoj na plát, 2 ks svorník M16

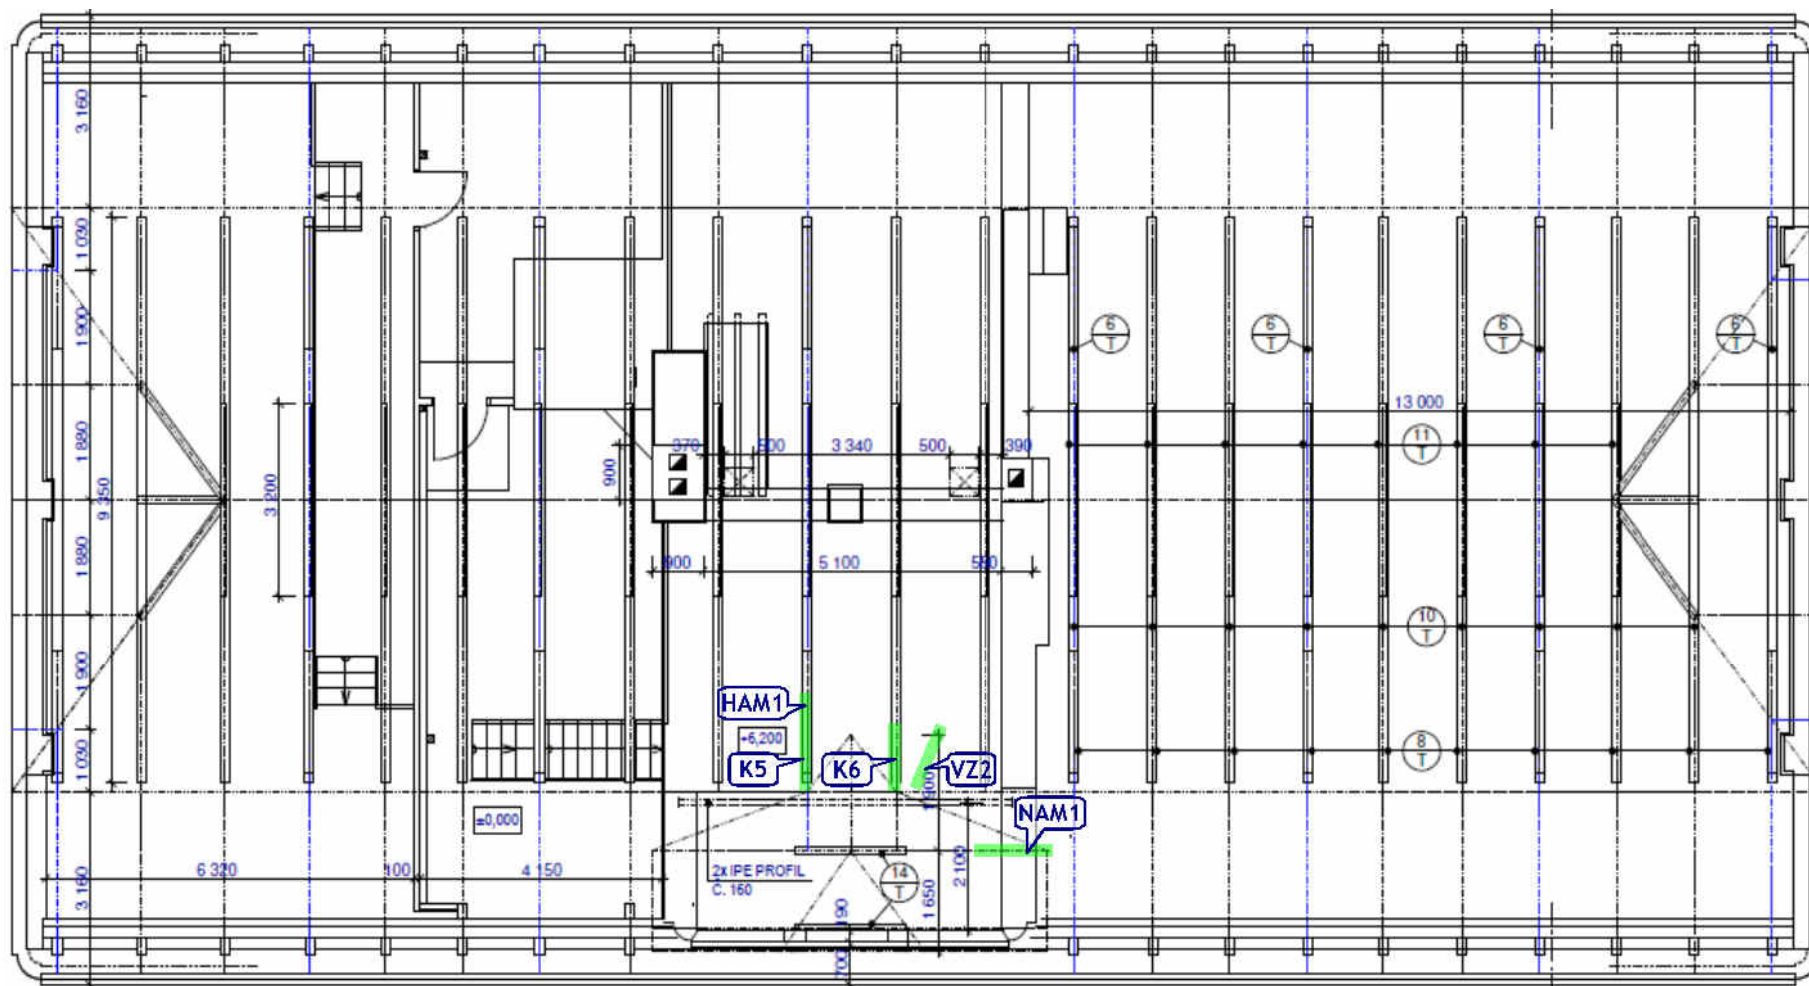
Zjištěná poškození - orientační plánek - HORNÍ ČÁST MANSARDY

napadení dřevokaznými houbami tř. *Basidiomycetes*

napadení dřevokazným hmyzem

zakryté konstrukce - průzkum neproveden

HAM1	hambálek	50%	1,5 m		tesařík			2,0 m			spoj na plát, 2 ks svorník M16
K5	krokev	50%	2,6 m	celý prvek	tesařík			2,6 m			výměna celého prvku
K6	krokev	50%	2,6 m	celý prvek	tesařík			2,6 m			výměna celého prvku
NAM1	námětek krokve	30-50%	2,8 m	celý prvek	tesařík			2,5 m			výměna celého prvku
VZ2	vzpěra	50%	2,7 m	celý prvek	tesařík			2,7 m			výměna celého prvku
