ČÁST KROVU 2			ING. VALTER PLAČEK K HRÁZI 12, BOLATICE tel. 553 654 412	
PROJ. SPECIALISTA ING. PLAČEK	VYPRACOVAL ING. PLAČEK	KRESLIL ING. PLAČEK		
MÍSTO : k.ú. Chlebovice [651150], parc. č. 484			DATUM	KVĚTEN/2020
INVESTOR : Státní město Frýdek-Místek, Radniční 1148, Frýdek			STUPEŇ DOKUM.	DPS
AKCE : Dům včelařů Chlebovice - výměna střešní krytiny			ČÍSLO ZAKÁZKY	TR - 1008PR -19-P
			MĚŘÍTKO	VÝKRES Č.
OBSAH : Půdorys krovu část 2 - označení oprav krovu			1 : 75	D.1.2.b-02

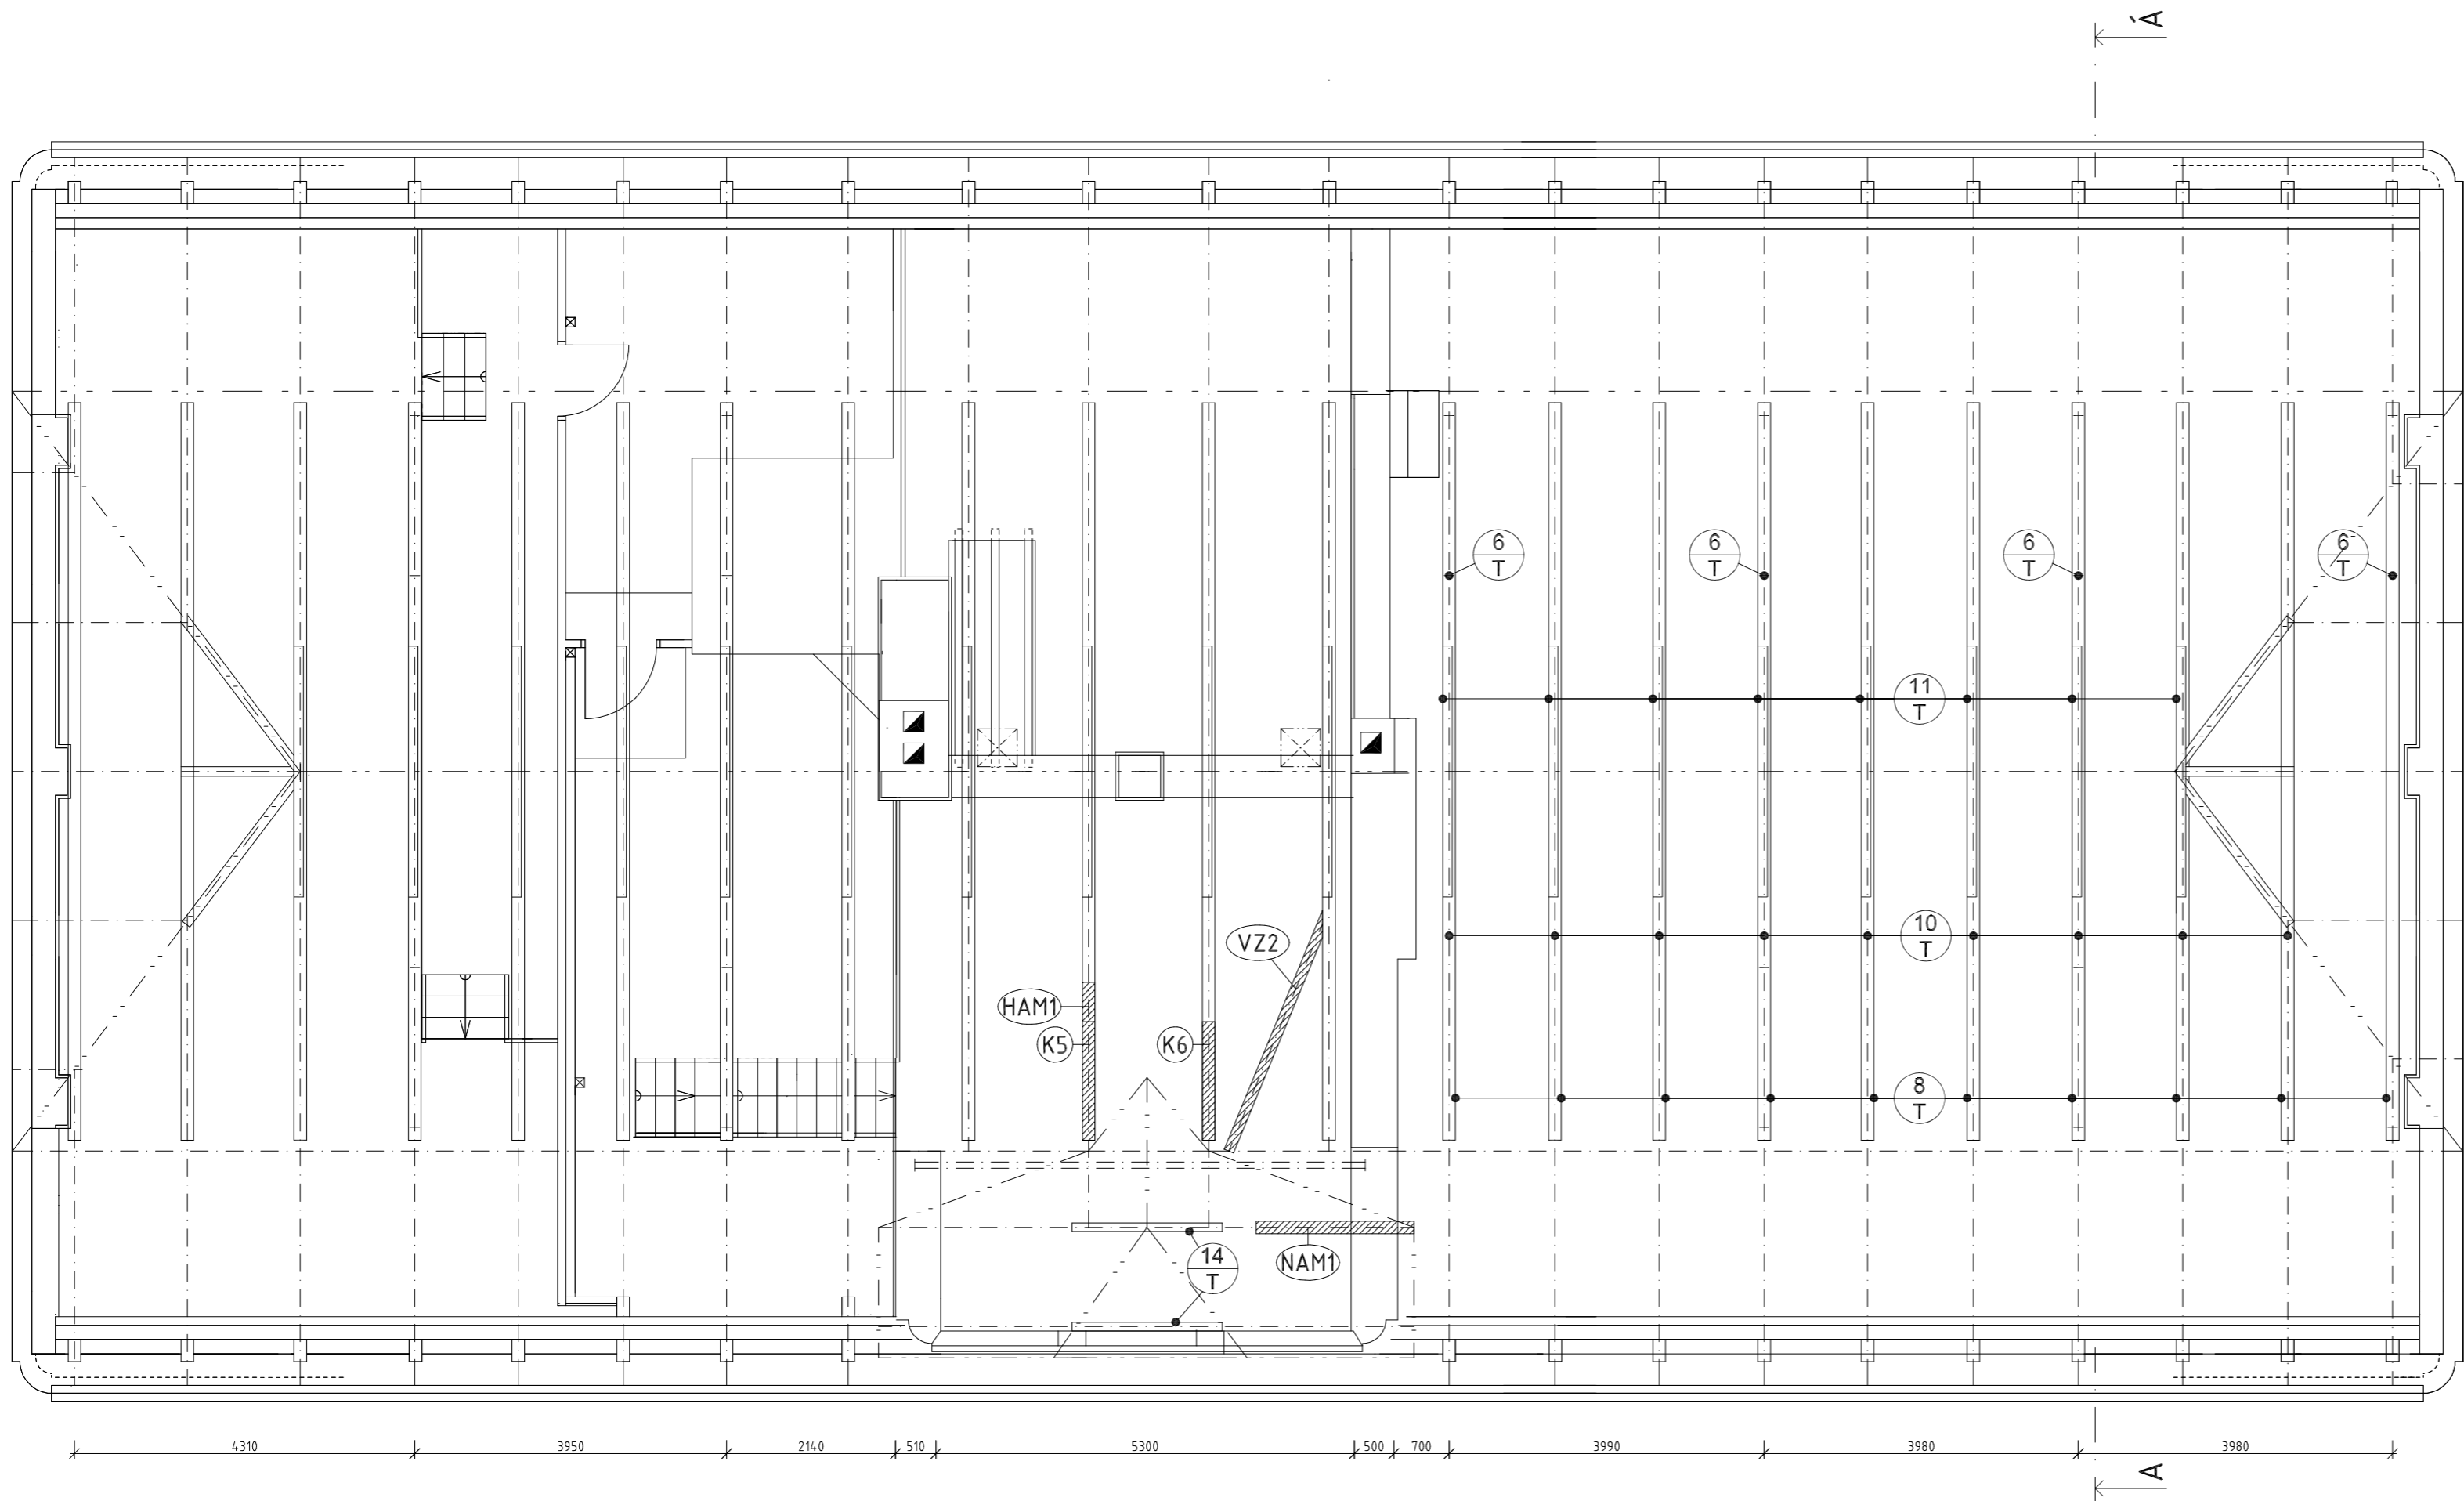
V rámci provedeného průzkumu nebylo možné provést
kontrolu všech prvků krovu po celé délce.
Skutečný rozsah oprav bude možné určit až při vlastní
realizaci oprav krovu.

- VZ2** označení oprav prvků krovu
- grafické označení zjištěných biotických napadení prvků krovu,
výměny a oprav prvků krovu

Značení oprav prvků krovu je stejné jako u mykologického
průzkumu firmy DEREK.
Při opravách krovu postupovat podle doporučení ve zprávě
o mykologickém průzkumu firmy DEREK.
