# Propust ev.č. P-18

Propustek ve slepé ulici, u RD č.p. 424, odbočka za hasičskou zbrojnicí.

## HLAVNÍ PROHLÍDKA

Datum provedení prohlídky: 18. 4. 2019

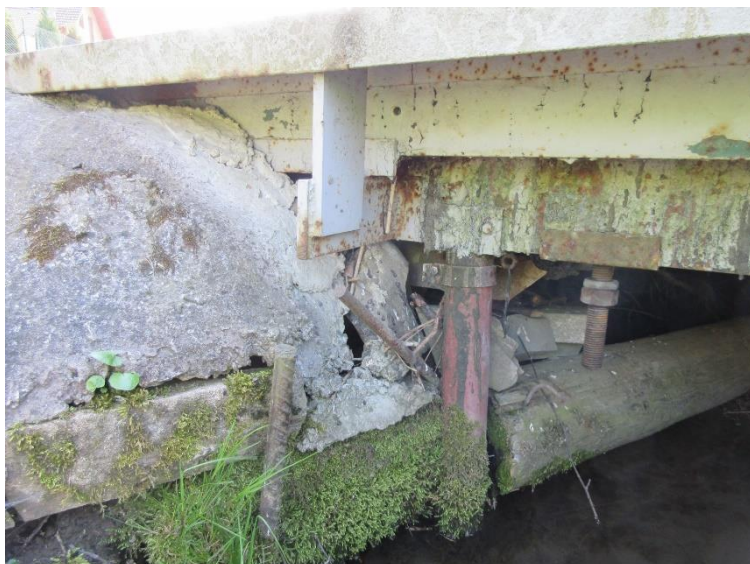
Pohled na levou opěru od vtoku.

Ocelové prvky podpěr mají poškozené PKO a je zde koroze bez značného úbytku materiálu.

Dodatečná podpěrná stolice na vtoku již nemá spodní část a zbyl jen šroub na NK.

- Pročistit celý průtočný profil a oblasti opěr od nánosů a pozůstatků výdřevy. Provést vhodné bednění (plech, dřevo) u stávajících prvků opěr a podbetonovat celý prostor za opěrami. Provést kamenné opevnění koryta potoka cca 2 m na vtoku i výtoku a pod mostem (kamenná dlažba, nebo vybetonovat dno).
- Obnovit PKO ocelových částí propustku.

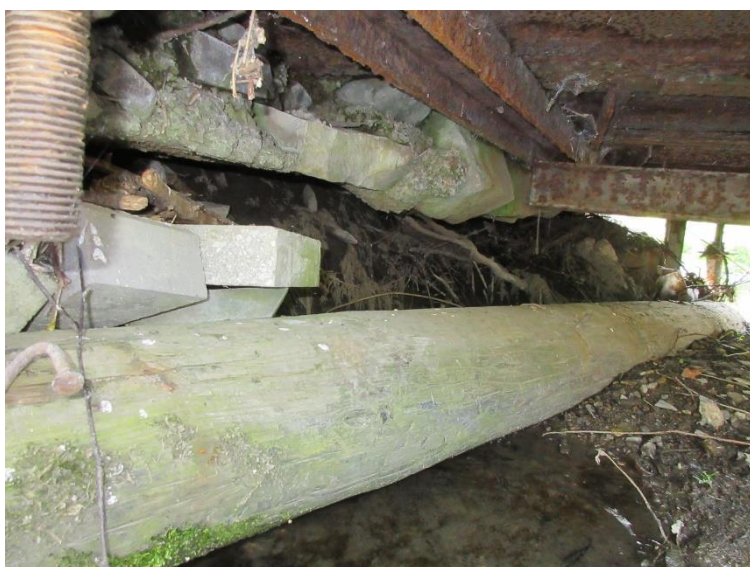
Pohled na levou opěru od vtoku.

Výdřeva opěr je téměř zcela pryč. Prostor za opěrou je vymletý vodou, kamenná rovinanina prolitá betonem je částečně ve vzduchu a lokálně se začíná rozpadat (pravá strana u vtoku).

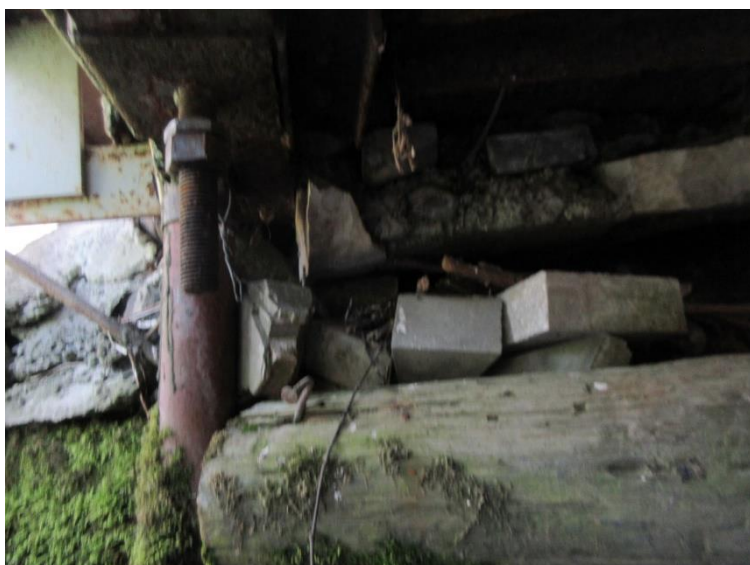
Pohled na levou opěru od vtoku.

Ocelové prvky podpěr mají poškozené PKO a je zde koroze bez značného úbytku materiálu.

Dodatečná podpěrná stolice na vtoku již nemá spodní část a zbyl jen šroub na NK. Výdřeva opěr je téměř zcela pryč. Prostor za opěrou je vymletý vodou, kamenná rovinanina prolitá betonem je částečně ve vzduchu a lokálně se začíná rozpadat (pravá strana u vtoku).

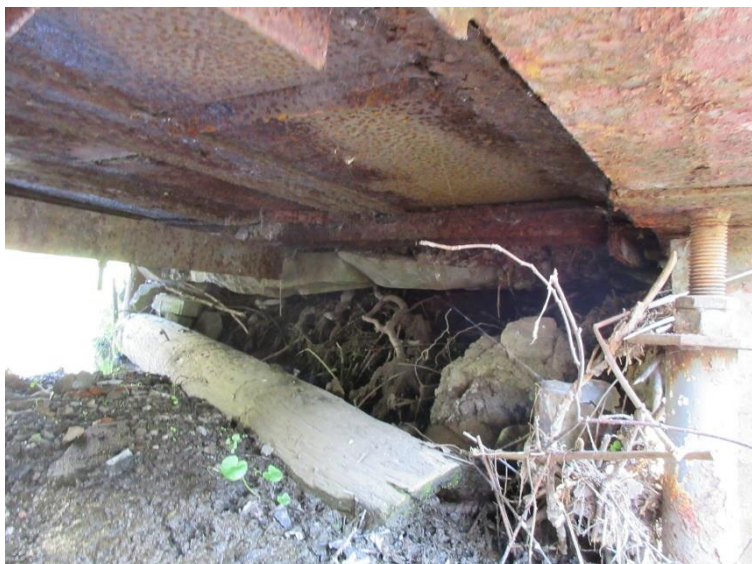
Pohled na levou opěru od výtoku.

Dodatečná podpěrná stolice na vtoku již nemá spodní část a zbyl jen šroub na NK. Výdřeva opěr je téměř zcela pryč. Prostor za opěrou je vymletý vodou, kamenná rovinanina prolitá betonem je částečně ve vzduchu a lokálně se začíná rozpadat (pravá strana u vtoku).

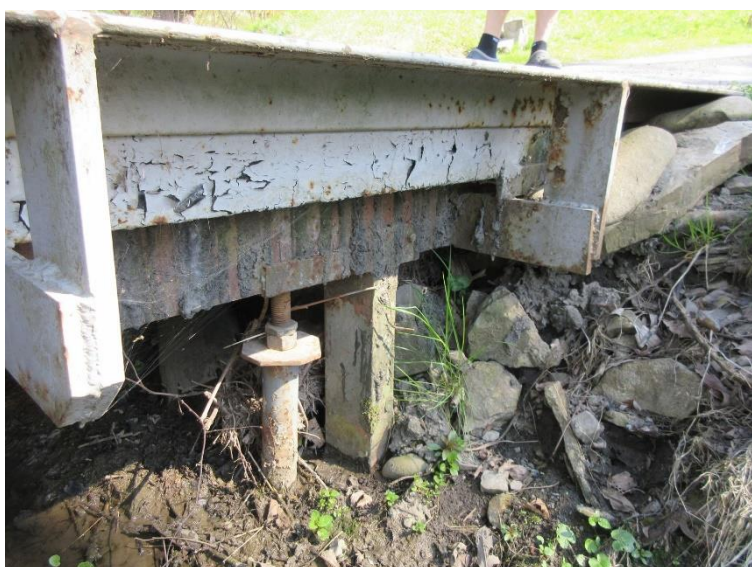
Pohled na levou opěru, NK a římsu od výtoku.

Ocelové prvky říms mají poškozené PKO a je zde drobná koroze bez úbytku materiálu.

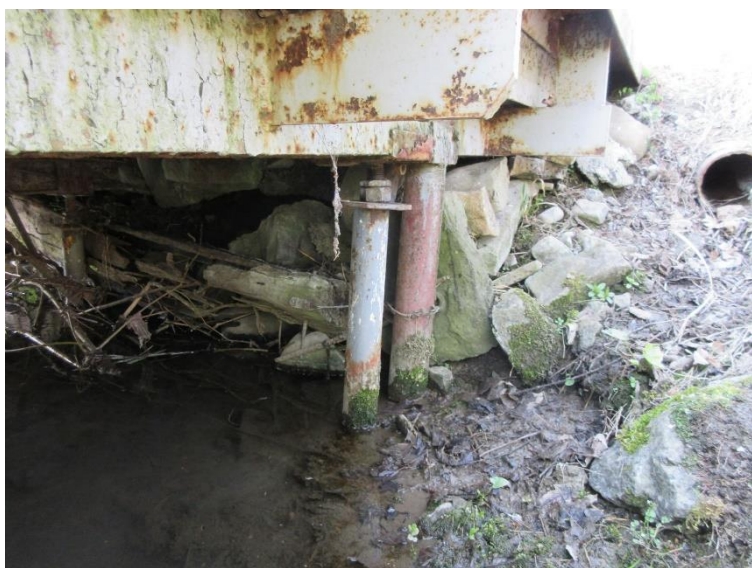
Pohled na pravou opěru od vtoku.

Ocelové prvky podpěr mají poškozené PKO a je zde koroze bez značného úbytku materiálu.

Dodatečná podpěrná stolice na vtoku již nemá spodní část a zbyl jen šroub na NK. Výdřeva opěr je téměř zcela pryč. Prostor za opěrou je vymletý vodou, kamenná rovinanina prolitá betonem je částečně ve vzduchu a lokálně se začíná rozpadat (**pravá strana u vtoku**).

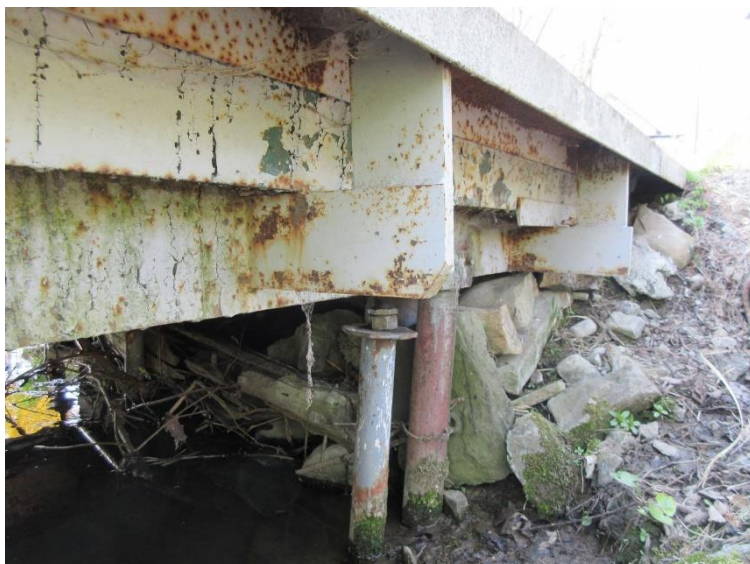
Pohled na pravou opěru, NK a římsu od vtoku.

Ocelové prvky římsy a NK mají poškozené PKO a je zde drobná koroze bez úbytku materiálu.

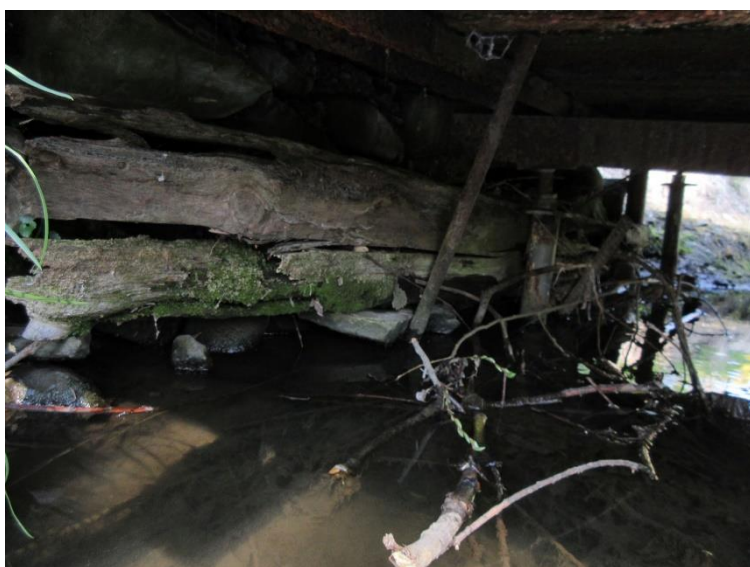
Pohled na pravou opěru od výtoku.

Ocelové prvky podpěr mají poškozené PKO a je zde koroze bez značného úbytku materiálu.

Dodatečná podpěrná stolice na vtoku již nemá spodní část a zbyl jen šroub na NK. Vyděra opěr je téměř zcela pryč. Prostor za opěrou je vymletý vodou, kamenná rovnanina prolitá betonem je částečně ve vzduchu a lokálně se začíná rozpadat (pravá strana u vtoku).

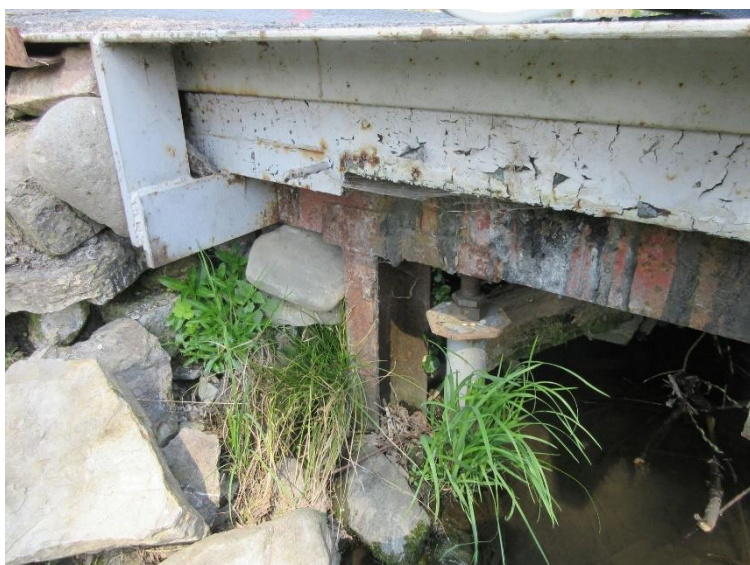
Pohled na pravou opěru, NK a římsu od výtoku.

Ocelové prvky římsy a NK mají poškozené PKO a je zde drobná koroze bez úbytku materiálu.

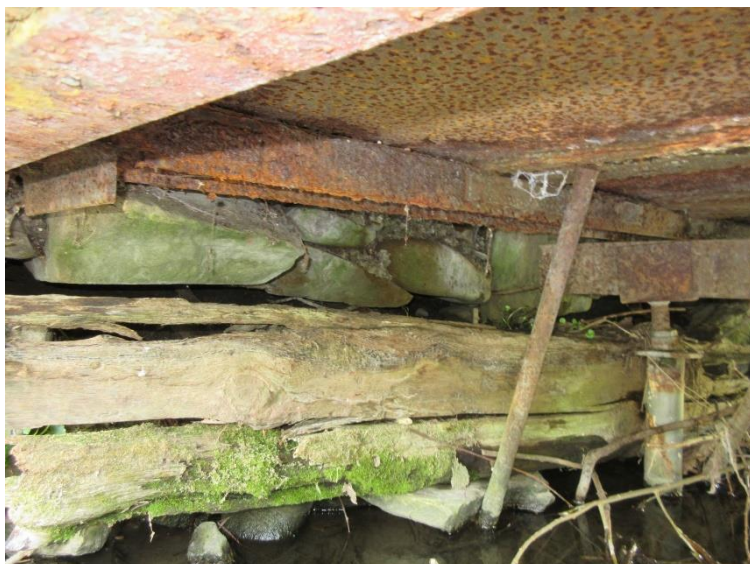
Pohled na pravou opěru a NK od výtoku.

Ocelové prvky podpěr mají poškozené PKO a je zde koroze bez značného úbytku materiálu.

Dodatečná podpěrná stolice na vtoku již nemá spodní část a zbyl jen šroub na NK. Výdřeva opěr je téměř zcela pryč. Prostor za opěrou je vymletý vodou, kamenná rovinanina prolitá betonem je částečně ve vzduchu a lokálně se začíná rozpadat (pravá strana u vtoku).

Ocelový plech a nosné prvky NK mají porušené PKO a je zde koroze s malým úbytkem materiálu.

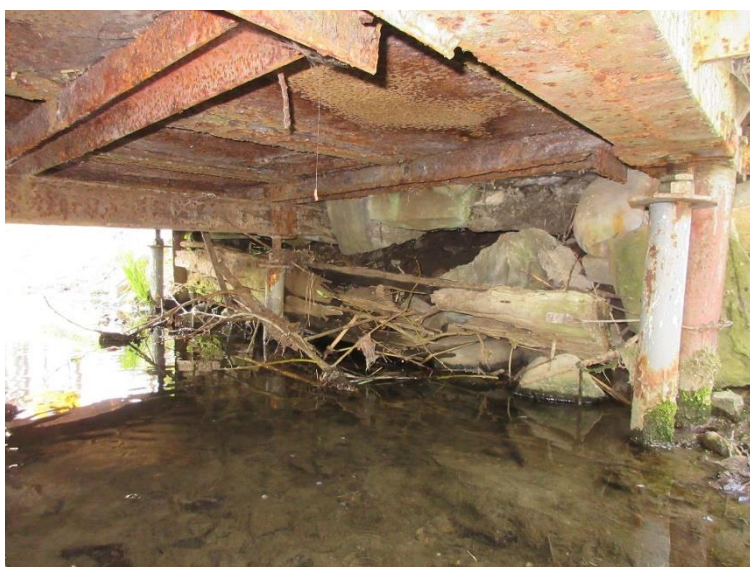
Pohled na pravou opěru a NK od vtoku.

Ocelové prvky podpěr mají poškozené PKO a je zde koroze bez značného úbytku materiálu.

Dodatečná podpěrná stolice na vtoku již nemá spodní část a zbyl jen šroub na NK. Výdřeva opěr je téměř zcela pryč. Prostor za opěrou je vymletý vodou, kamenná rovinanina prolitá betonem je částečně ve vzduchu a lokálně se začíná rozpadat (**pravá strana u vtoku**).

Ocelový plech a nosné prvky NK mají porušené PKO a je zde koroze s malým úbytkem materiálu.

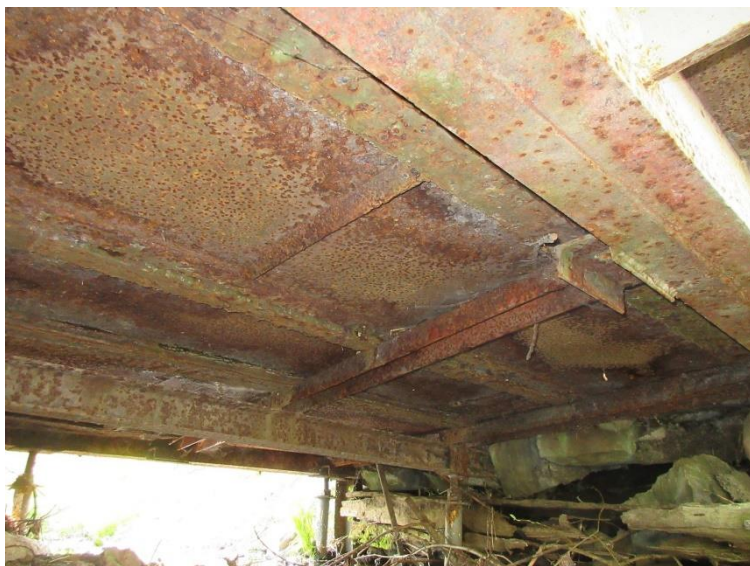
Pohled na NK.

Ocelový plech a nosné prvky NK mají porušené PKO a je zde koroze s malým úbytkem materiálu.

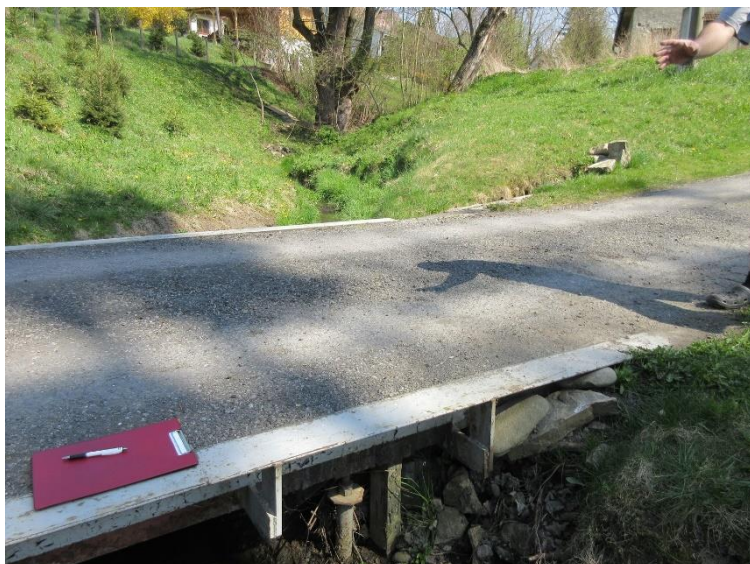
Pohled na vozovku.

Drobná degradace – lokálně nesoudržný povrch.

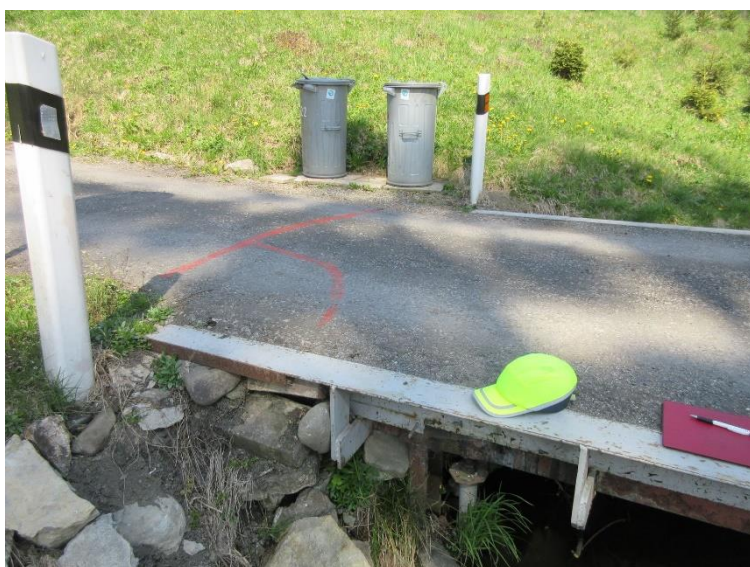
Pohled na vozovku.

Drobná degradace – lokálně nesoudržný povrch, nad pravou opěrou příčná trhлина.

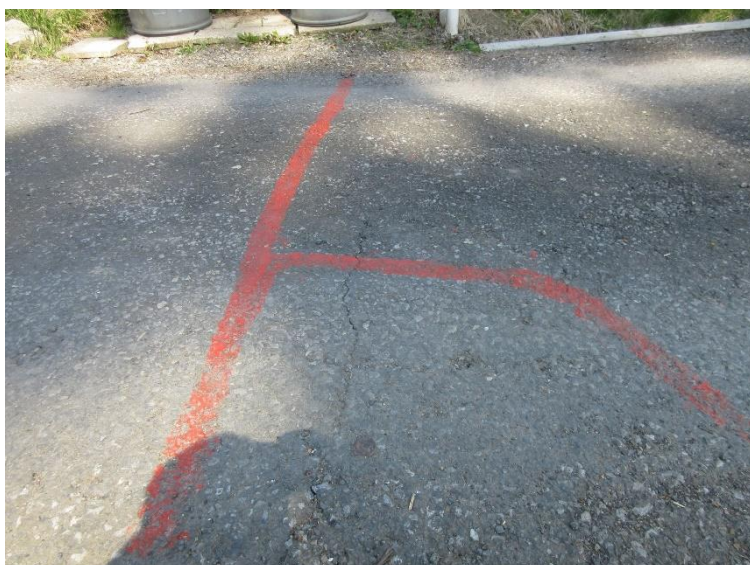
Pohled na vozovku.

Drobná degradace – lokálně nesoudržný povrch, **nad pravou opěrou příčná trhлина.**
