**OPRAVA HYDROIZOLAČNÍ VRSTVY
STŘECHY**
OBJEKT UL. PALKOVICKÁ, Č.P. 2205, FRÝDEK-MÍSTEK

DOKUMENTACE PRO VÝBĚR ZHOTOVITELE

Objekt: Administrativní objekt č.p. 2205
ul. Palkovická
Frýdek-Místek

D. Technická zpráva

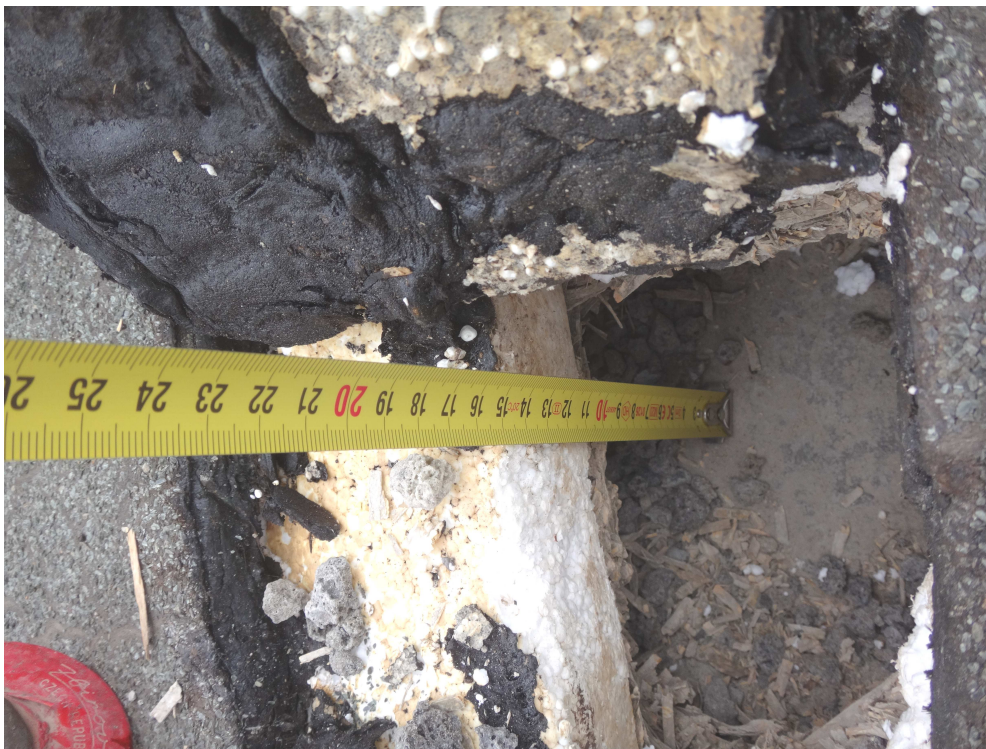
obr. 2 sonda do stávajícího souvrství

Z důvodu nejistoty skladby střechy byla provedena sonda do souvrství, byla takto zjištěna skladba od horního líce střechy:

- vrstvy asfaltových izolačních pásů cca 30mm
- tepelná izolace z polystyrenu tl. 50mm
- heraklit tl. 40mm
- struskový násyp /zřejmě spádová vrstva/ proměnné tloušťky
- nosná konstrukce /zřejmě ŽB panel/

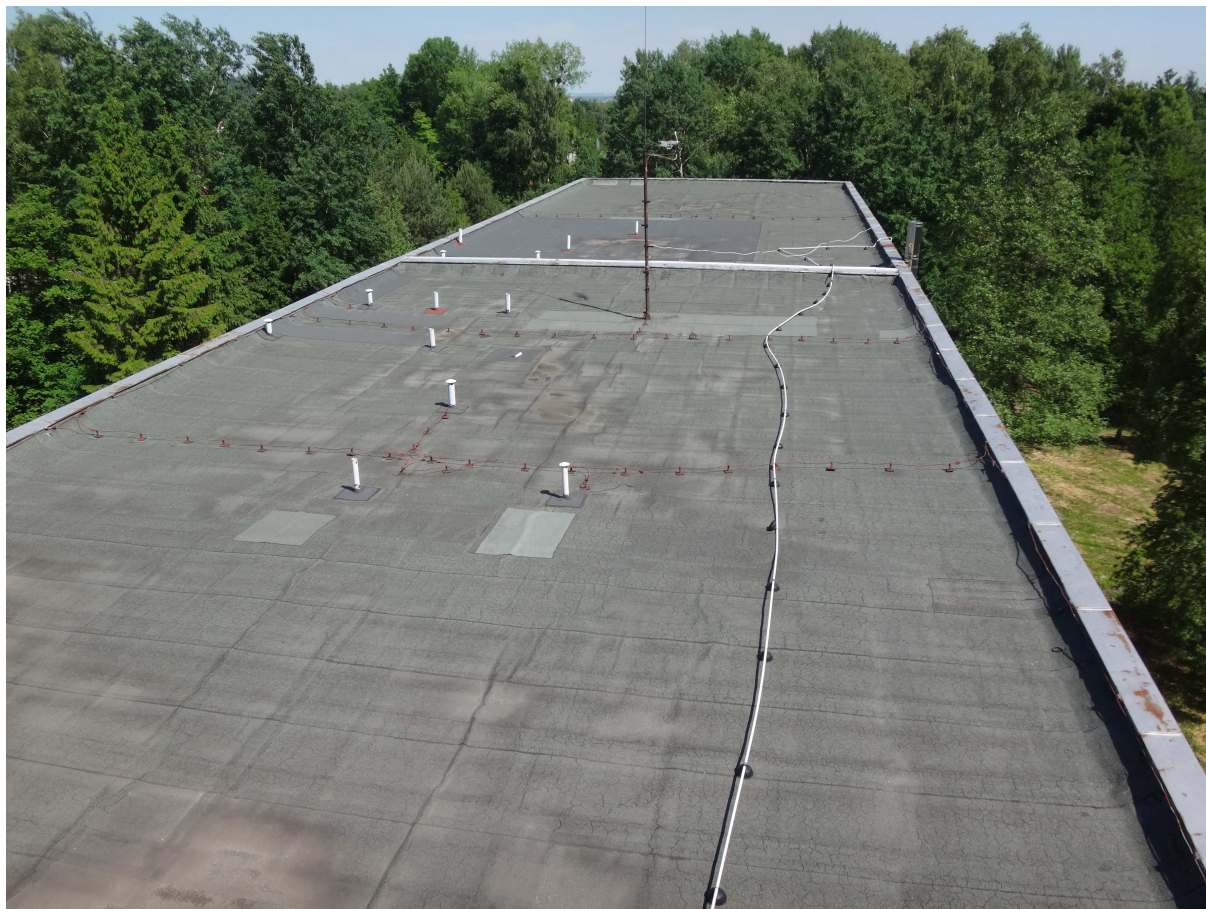
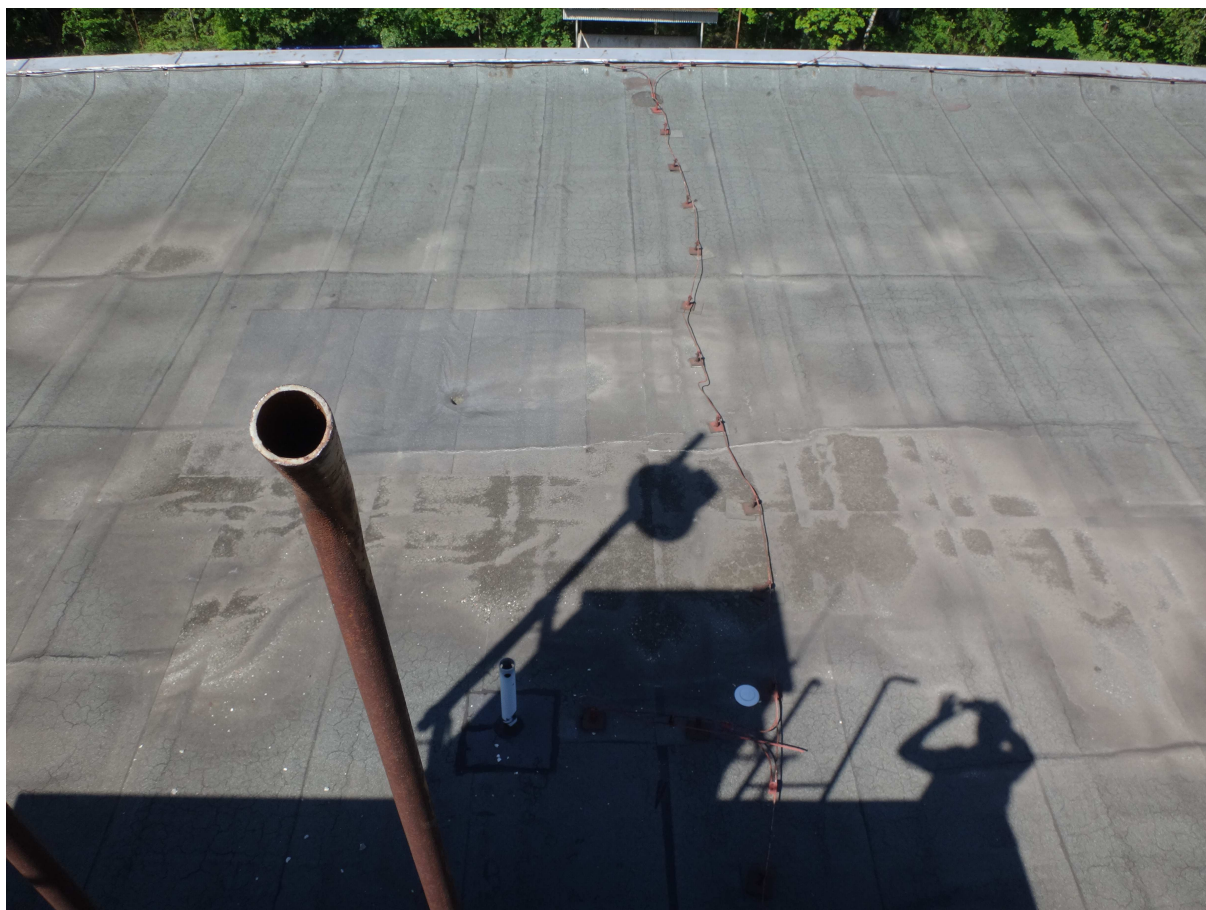
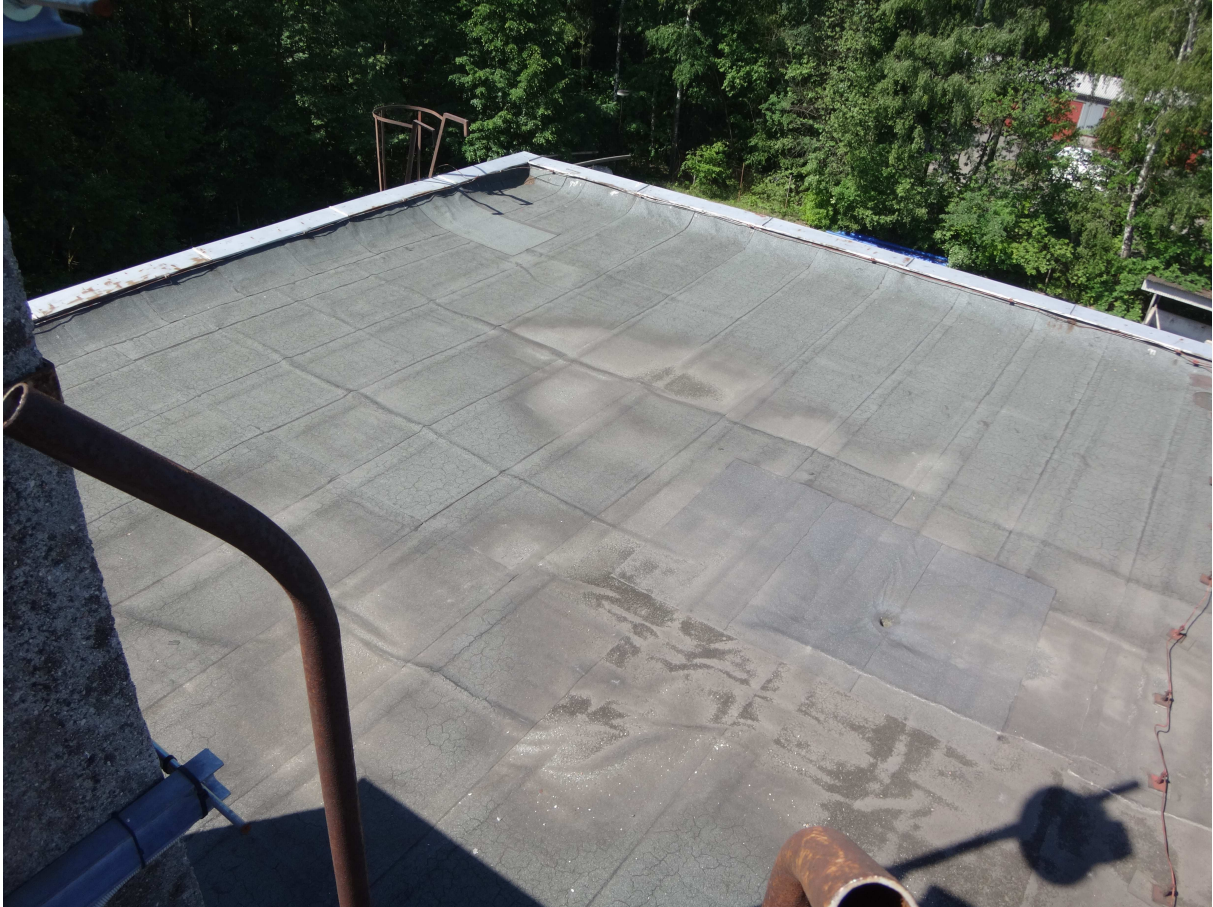
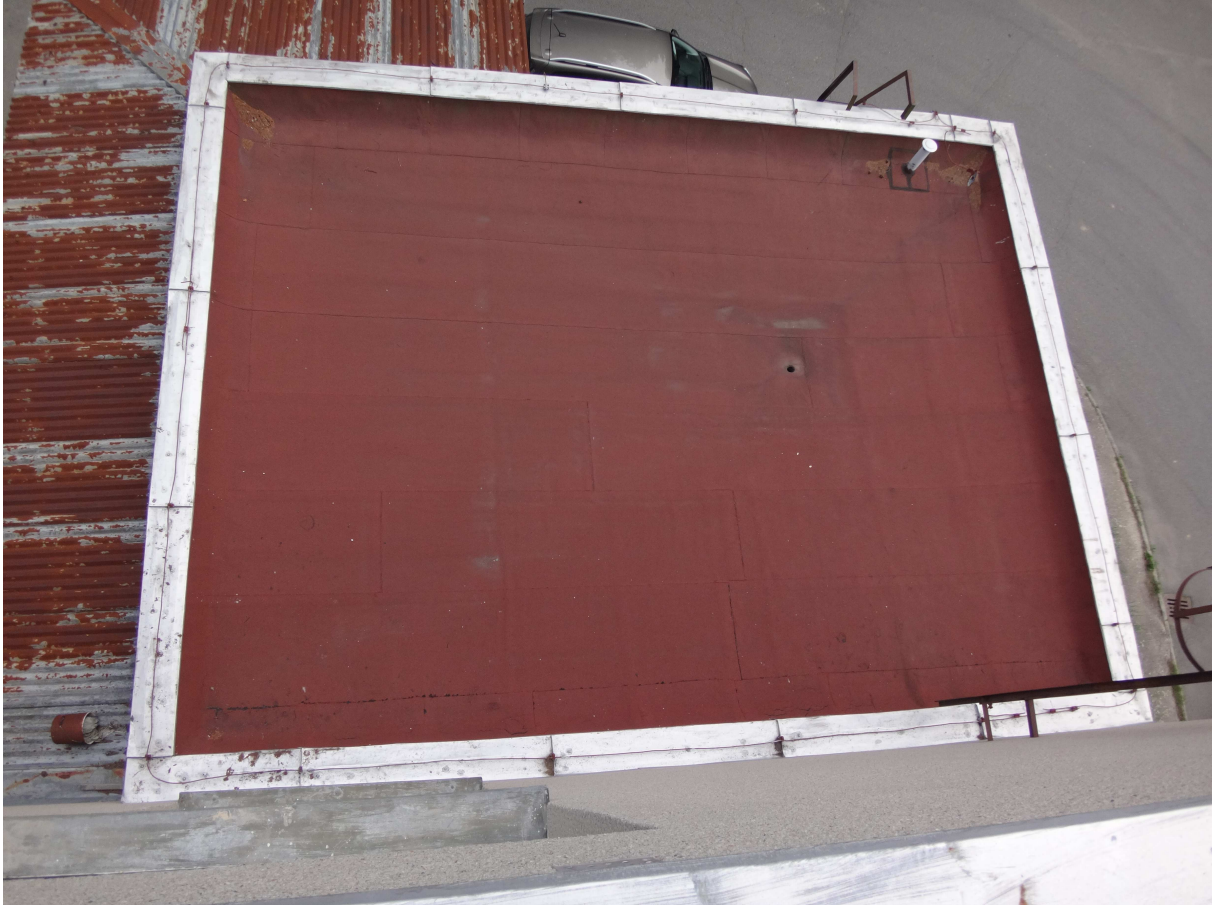
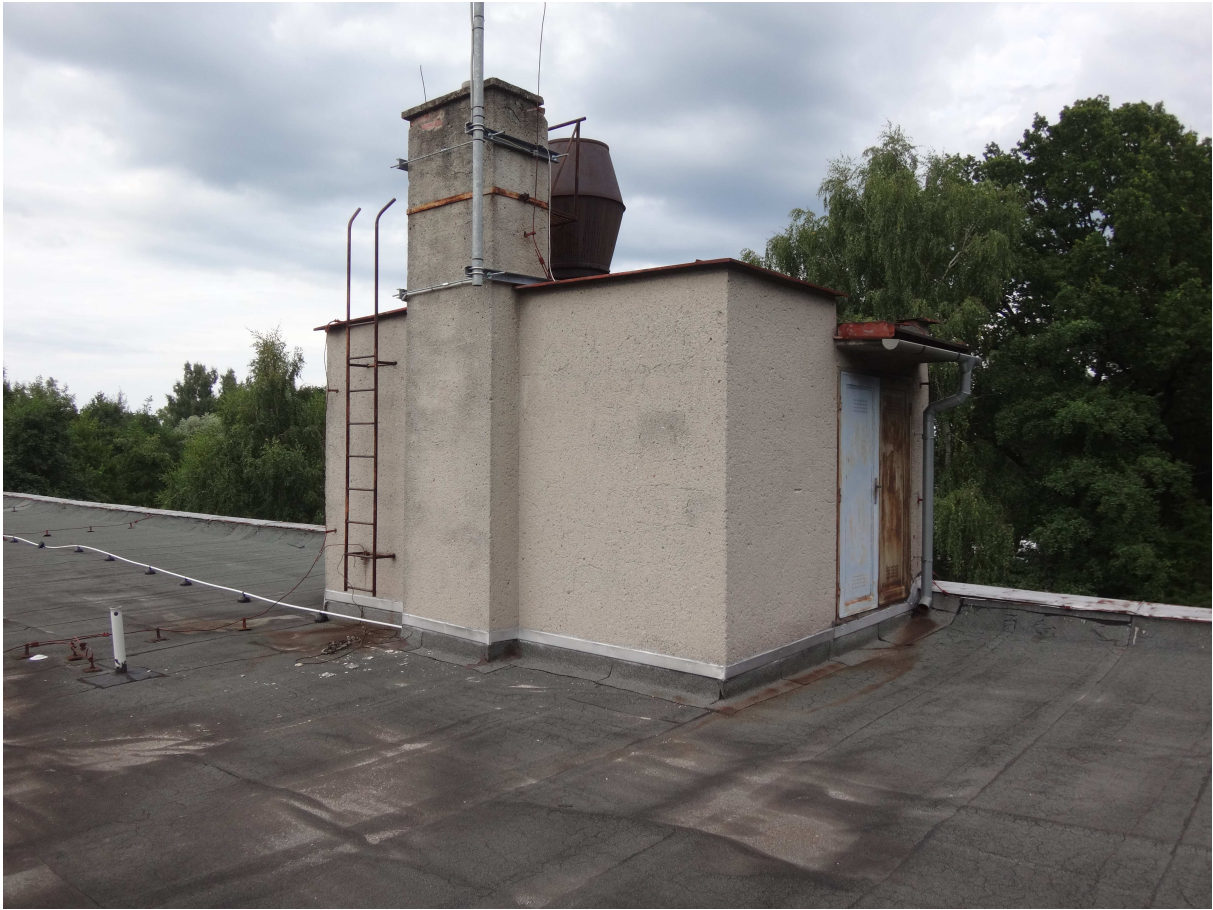
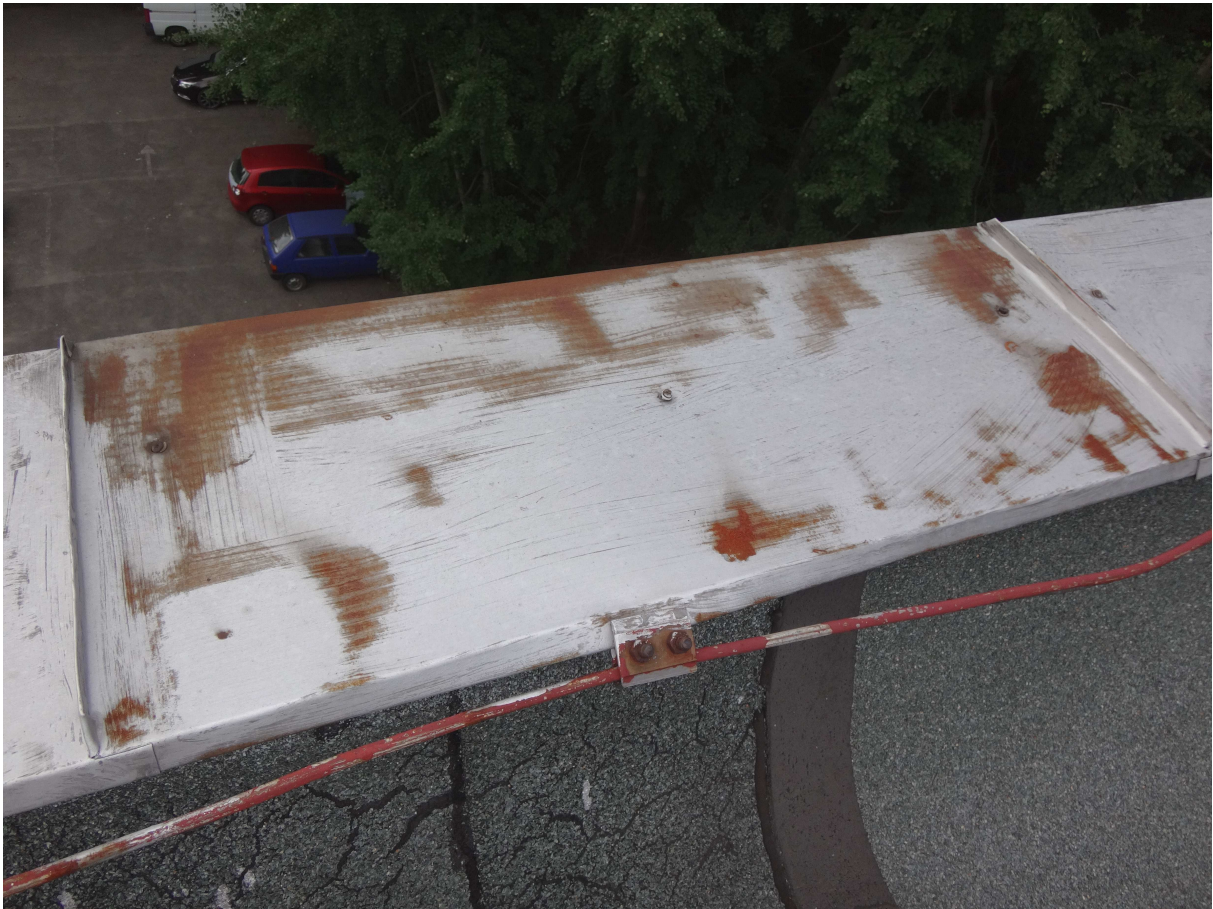
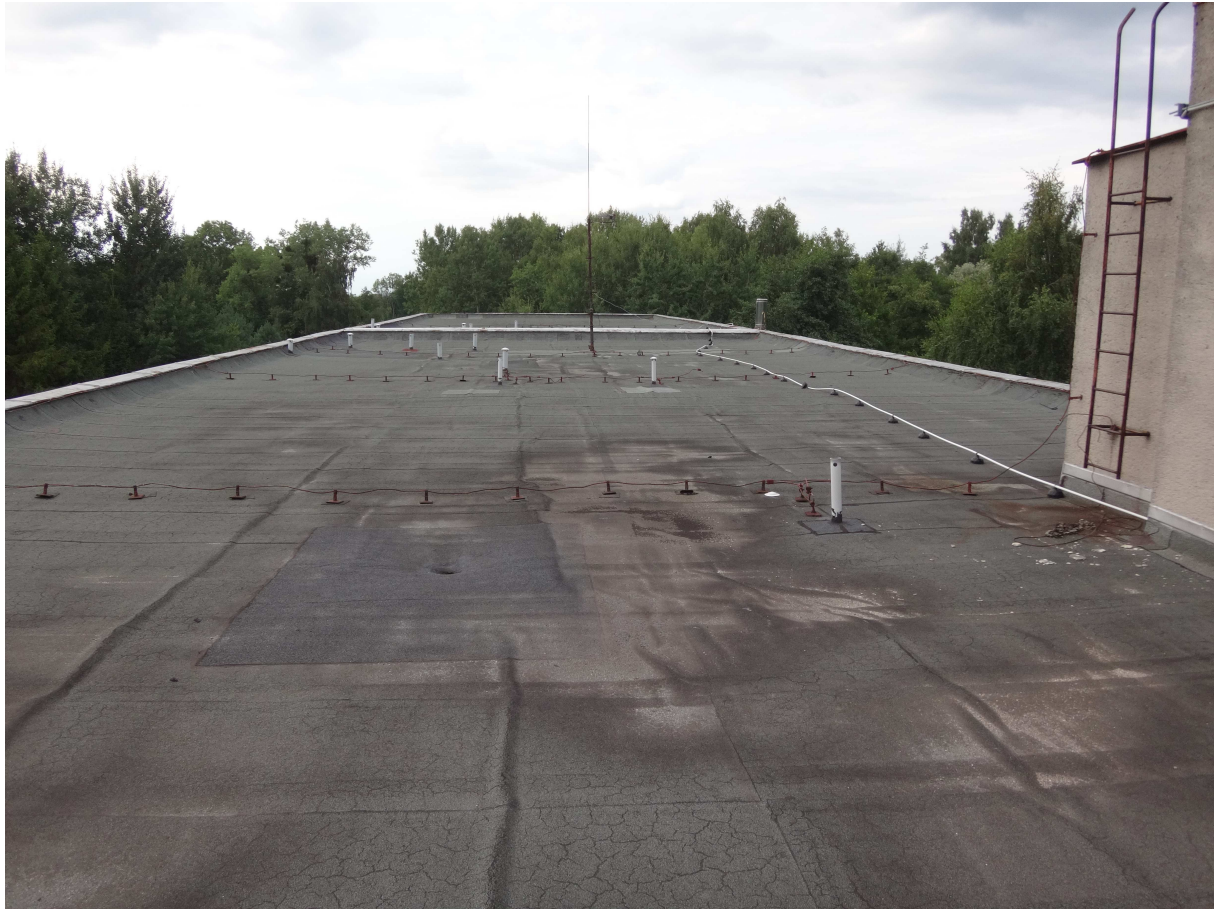
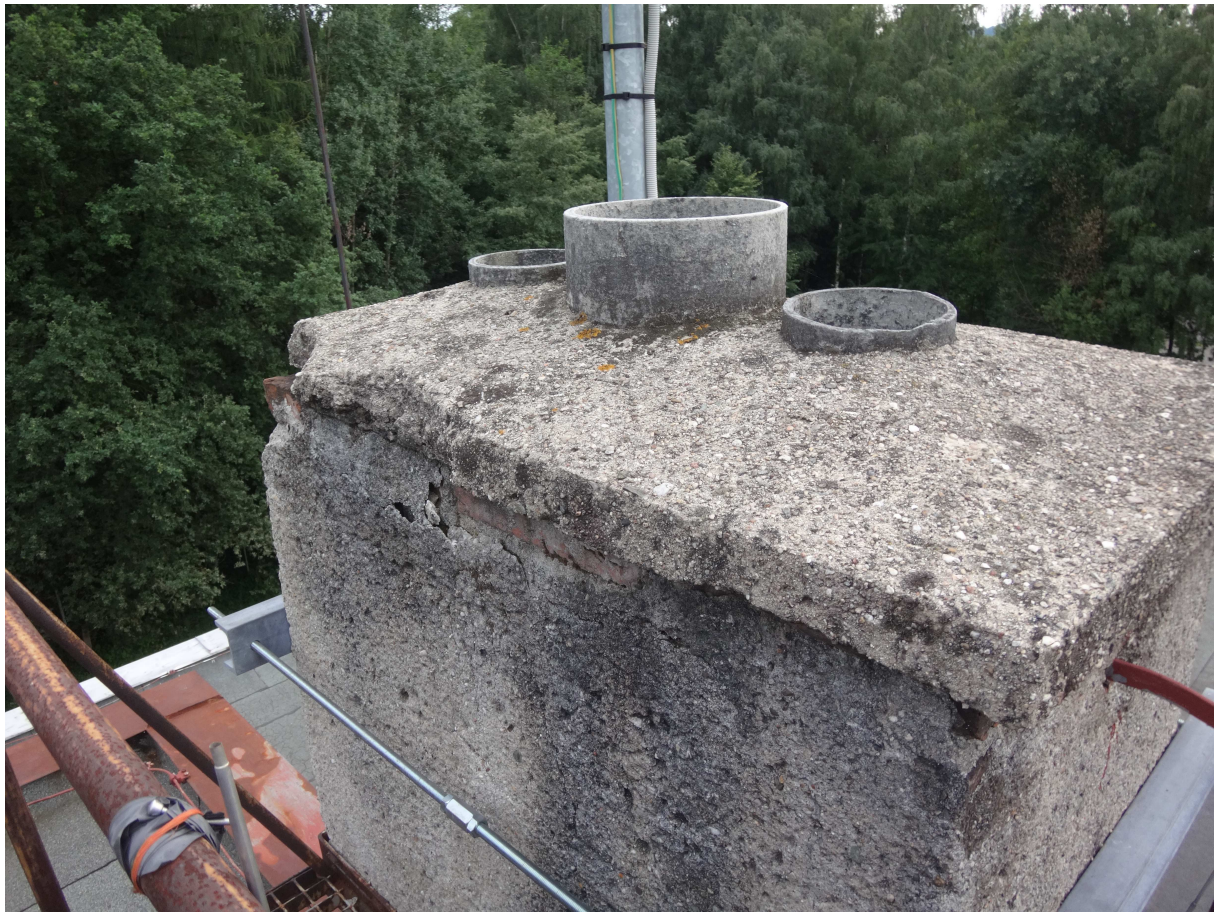
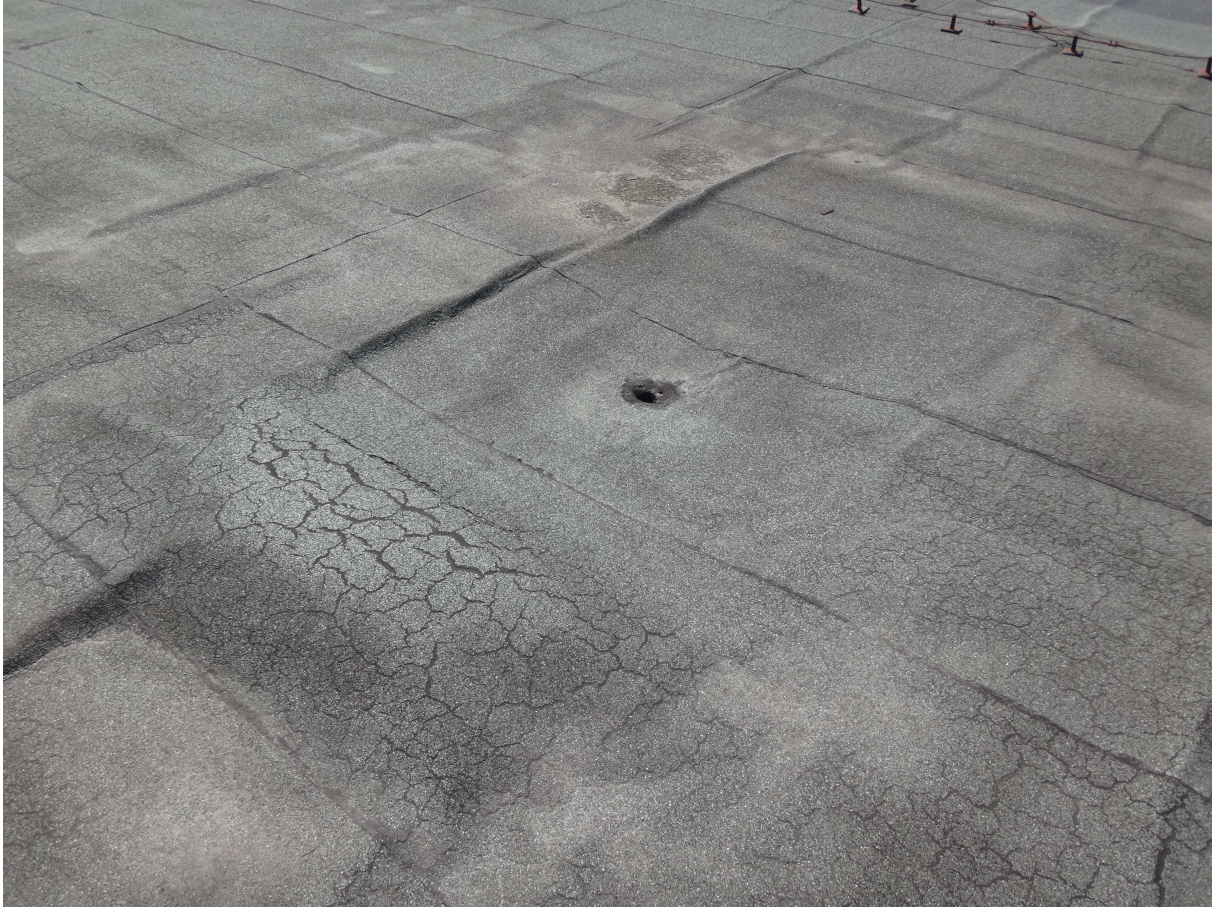
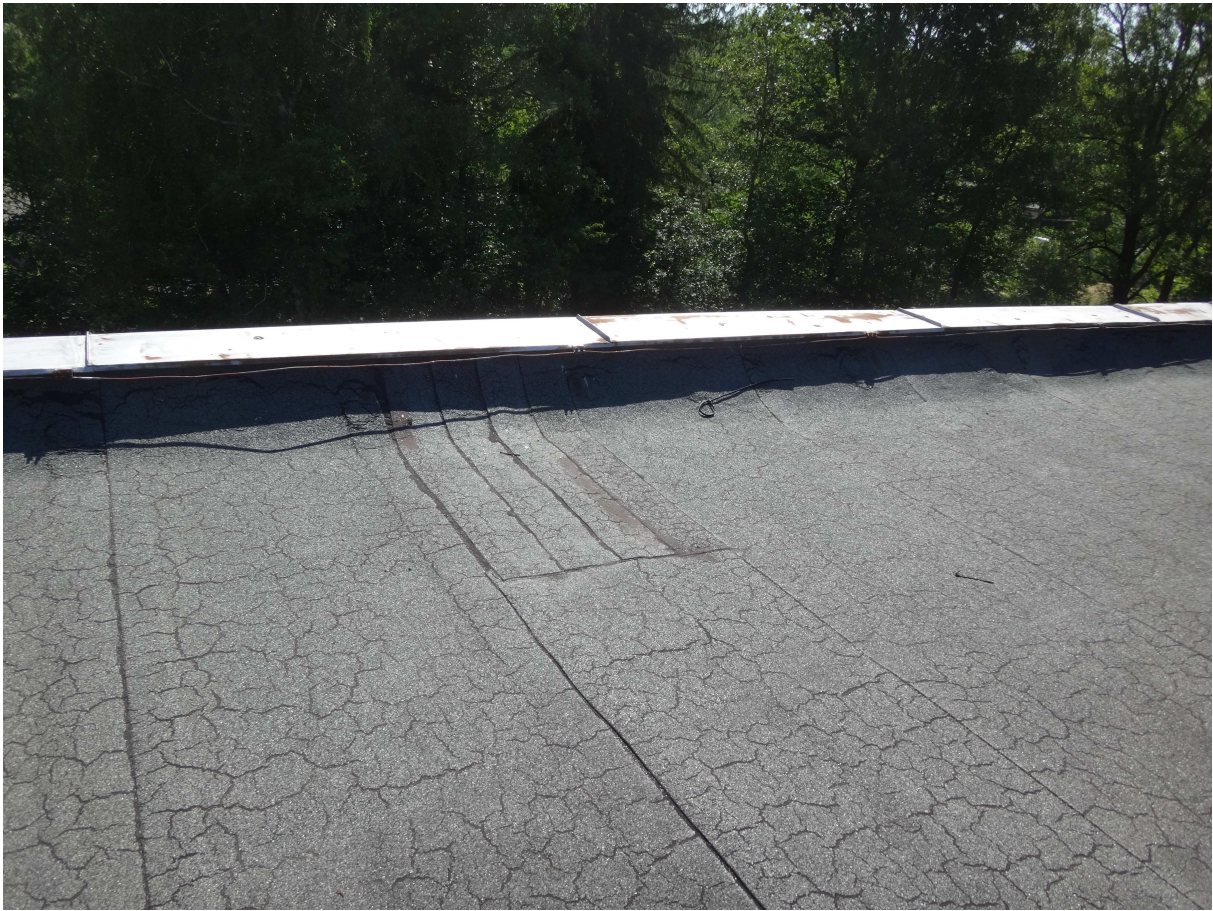
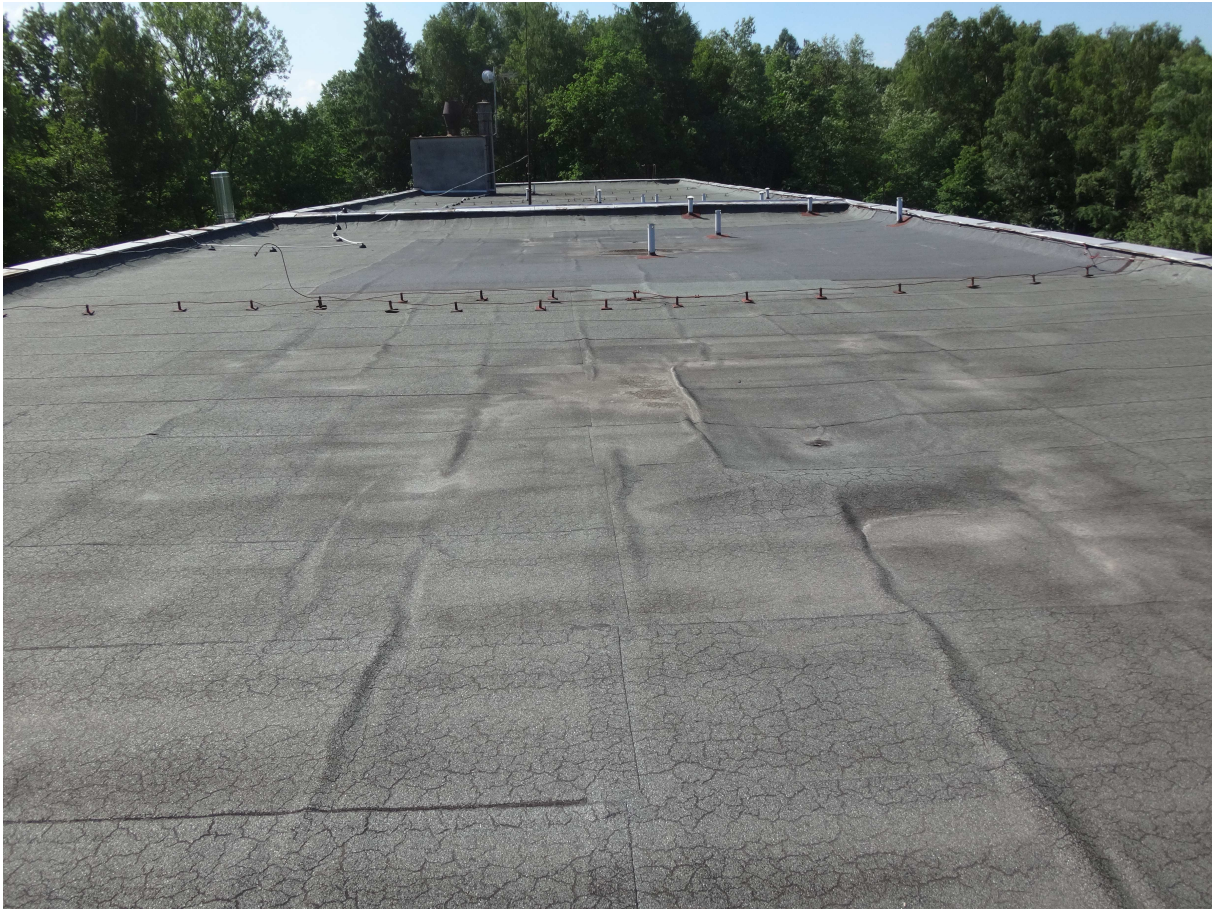
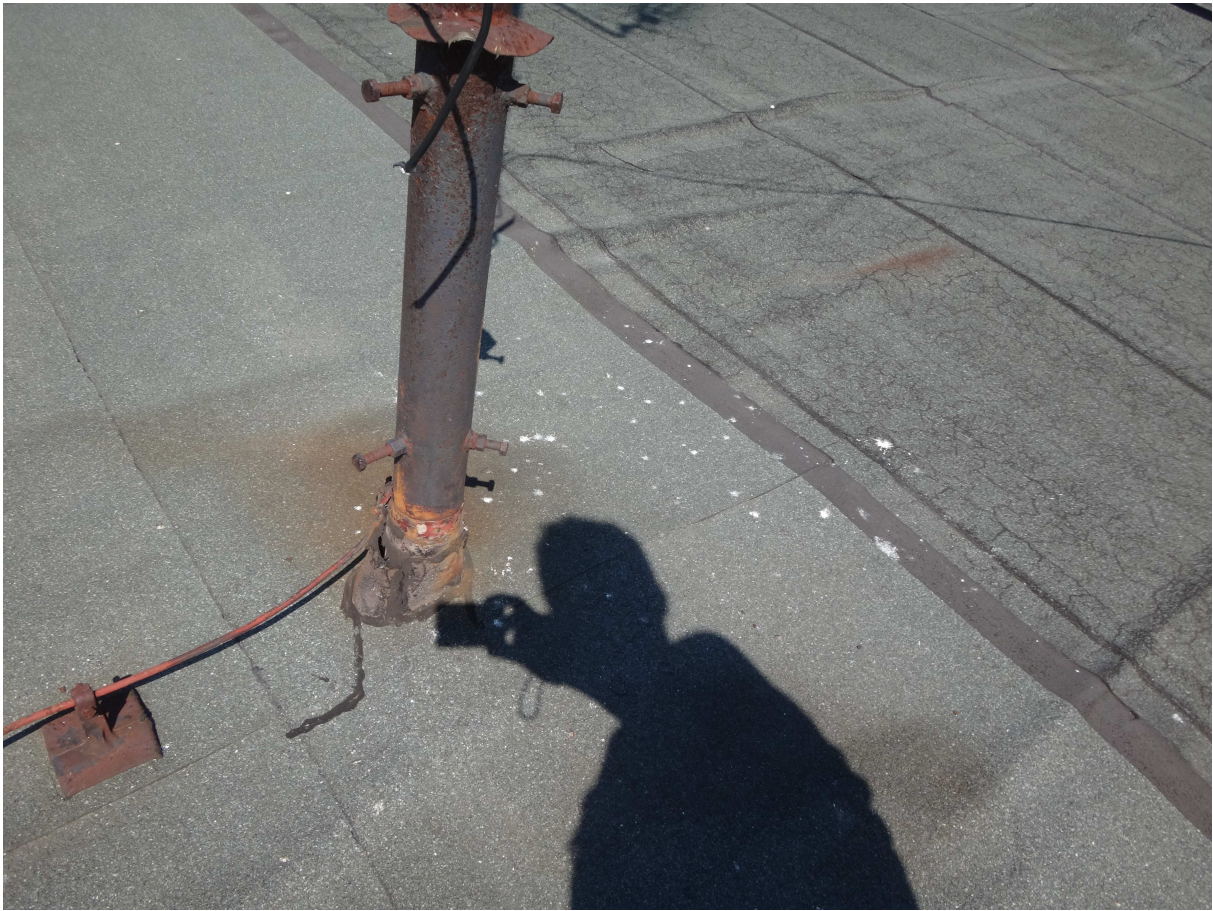
Fotodokumentace stávajícího stavu:

Kontrolu stávajícího stavu střešního pláště bylo zjištěno, že krytina z živičných pásů je již opakovaně lokálně vyspravovaná, na krytině jsou „puchýře“, je místy zvlněná, „popraskaná“, jsou zde mnohé přelepované spoje. Zřejmě vliv místně degradované krytiny v kombinaci s malým spádem střechy zapříčiňuje lokální vnikání vody do souvrství střechy s následným projevem zatečení na stropě interiéru v objektu.

Pro zamezení vnikání vody do souvrství střechy navrhuji provést celoplošně novou hydroizolační vrstvu a s tím související úkony = **udržovací práce na střeše objektu - „ekonomická varianta“**.

- odstranit ze střechy oplechování, vedení hromosvodu, ostatní vedení
- odstranit oplechování atik, zdí vč. oplechování dilatace
- vyčistit střešní plášť od mechu, různých nesoudržných částí apod.
- lokální vysprávkování zpuchřelých a zvlněných míst, míst s prasklinami apod. – protavením a zatmelením střešním tmelem pro asfaltové krytiny, co možná největší vyrovnání krytiny novými podkladními pásy tl. 4mm z SBS

modifikovaného asfaltu, nosná vložka s polyesterové rohože, horní povrch modrozelený břidličný posyp, spodní povrch spalitelná PE fólie, aby nedocházelo k zadržování vody na krytině (cca 50% plochy)

- náhrada střešních vpustí
- penetrace podkladu
- provedení celoplošně na rovnou plochu natavení asfaltových hydroizolačních pásů z SBS modifikovaného asfaltu, nosná vložka s polyesterové rohože, horní povrch modrozelený břidličný posyp, spodní povrch spalitelná PE fólie, tloušťka 5,3mm, ohebnost za nízkých teplot -25st.C. - dodržet montážní návod a technický předpis výrobce!!
- provedení vylepení pásů na svislé části atik a na již natavenou krytinu plochy ze samostatných odřezů krytiny vč. přetažení koruny atiky – viz obrázek

- nové oplechování atik Pz plech na podklad z voděodolných desek (překližka)
- oprava komína – nová komínová deska a omítka
- zpětná montáž a propojení vedení hromosvodu za použití nového materiálu v nutném rozsahu vč. svorek, podložek apod.
