FRÝDEK-MÍSTEK, K SEDLIŠTÍM 320 – fotodokumentace stávajícího stavu – základní škola

Školní družina

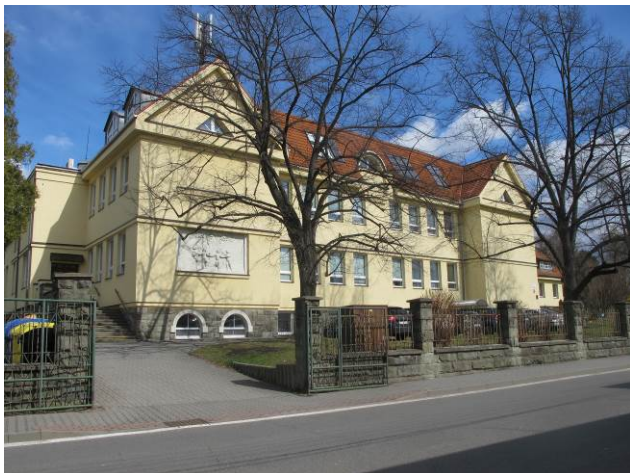
Foto č. 1 – celkový pohled na základní školu

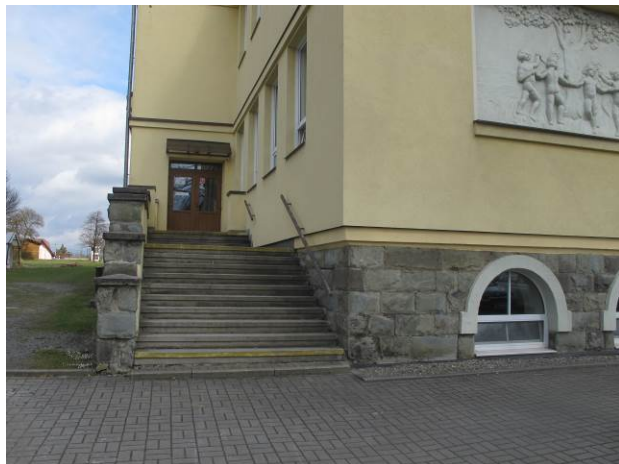
Foto č. 2 – nekryté boční přístupové schodiště s netěsností spár mezi prvky schodiště a zdivem

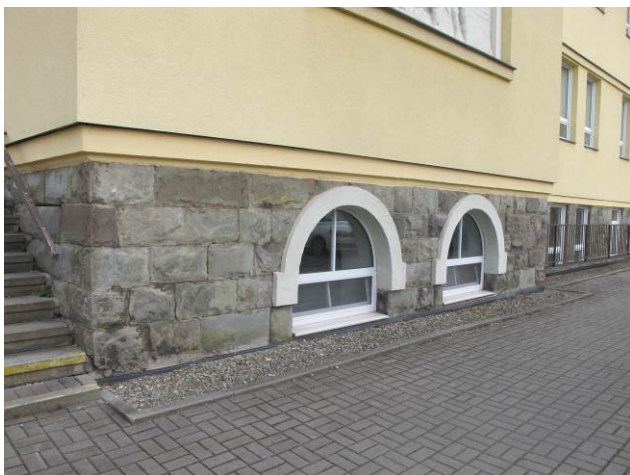
Foto č. 3 – drenážní úprava podél místnosti s hlavním uzávěrem vody (současný sklad)

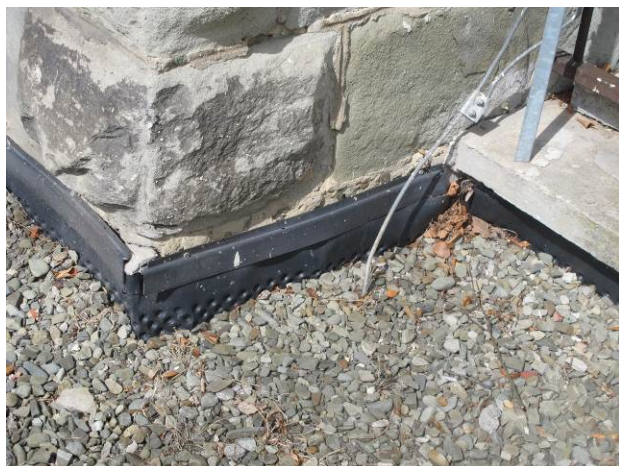
Foto č. 4 – detail úpravy nopovou fólií s ukončovací lištou a štěrkem z lomového kameniva

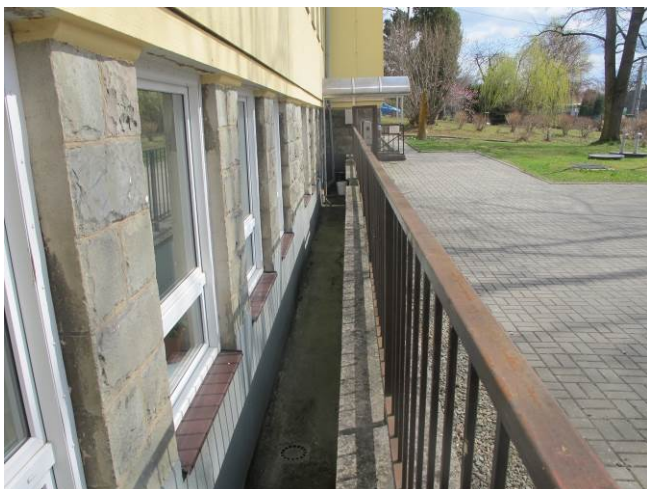
Foto č. 5 – anglický dvorek podél jídelny a kuchyně s odvodňovacími vpustěmi

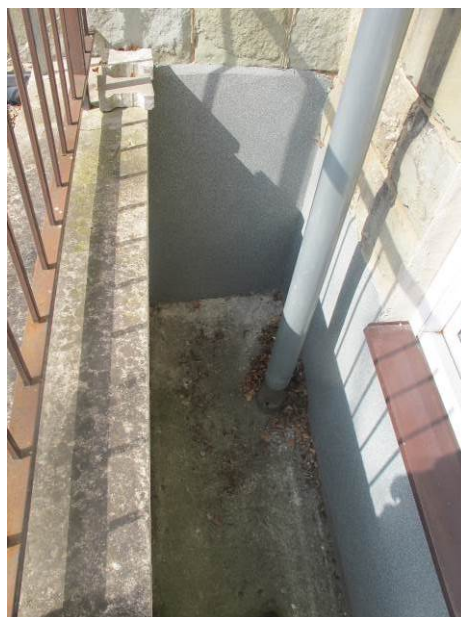
Foto č. 6 – detail povrchové úpravy stěn anglického dvorku marmolitem s betonovým dnem a zaústěným dešťovým svodem

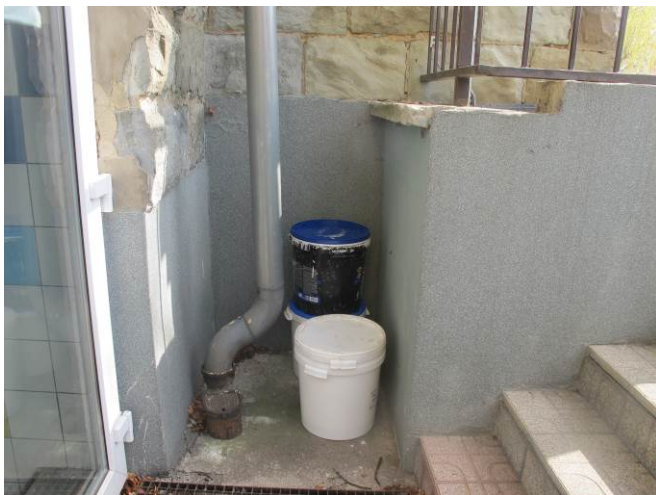
Foto č. 7 – způsob provedení u přístupového schodiště ke kuchyni

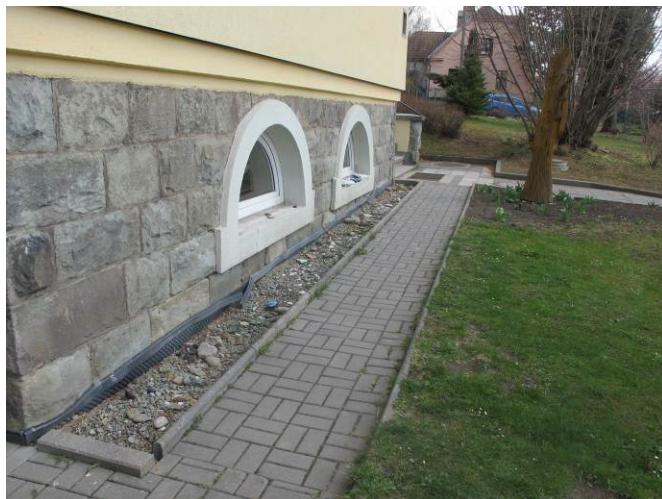
Foto č. 8 – vnější úpravy v návaznosti na šatny

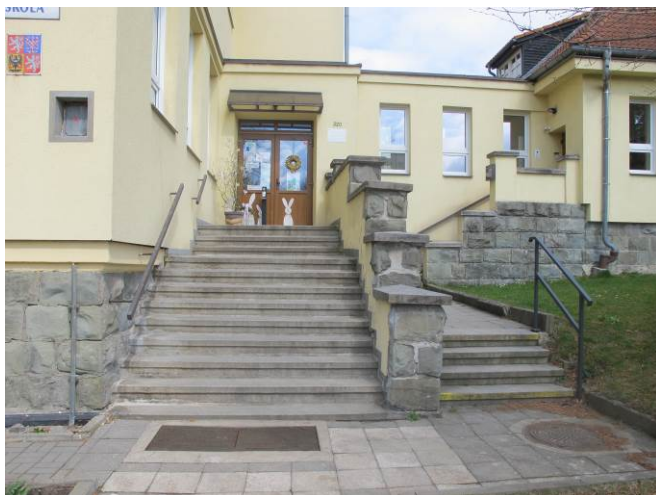
Foto č. 9 – hlavní přístupové schodiště do školy

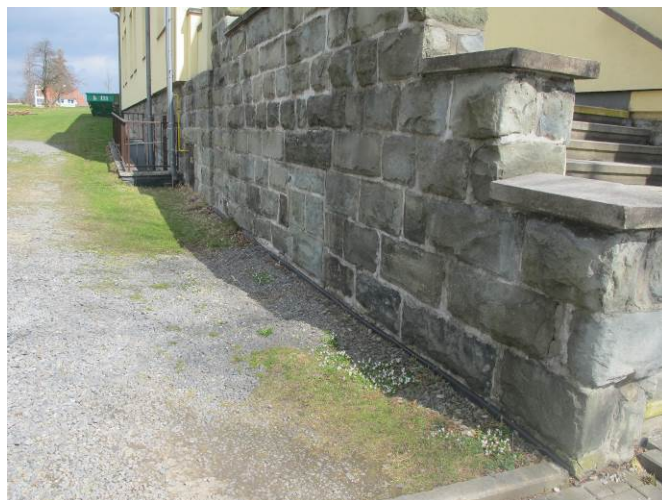
Foto č. 10 – vadně vyspádovaný terén způsobující dotaci vlhkosti do zdiva

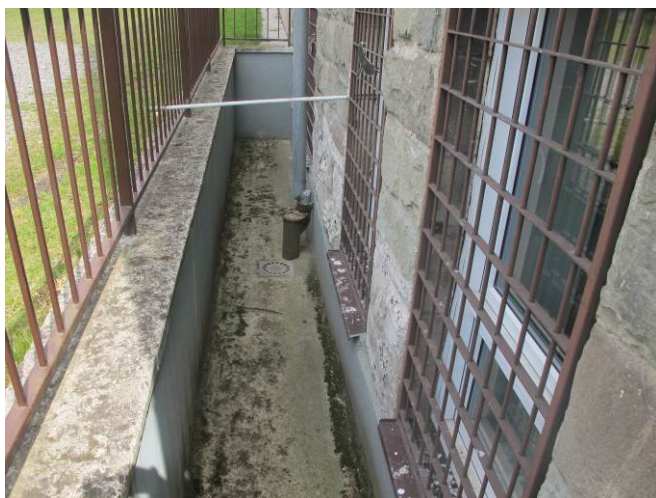
Foto č. 11 – způsob provedení anglického dvorku v návaznosti na prostory dílen, degradace kamenného soklu ve vysoké úrovni

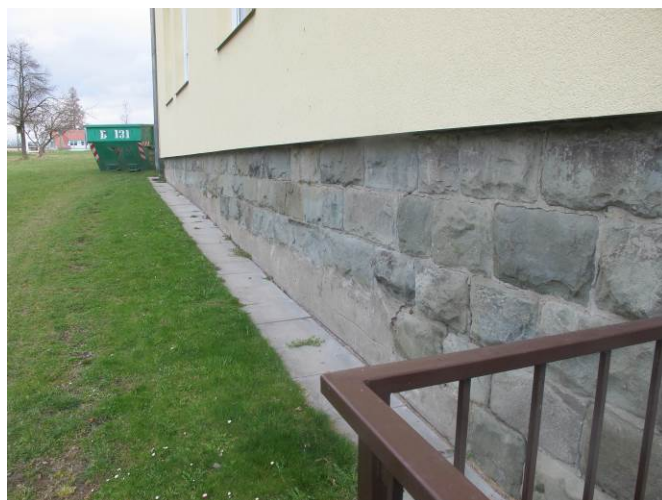
Foto č. 12 – oprava betonovou vysprávkou kamenného soklu nepodsklepené tělocvičny

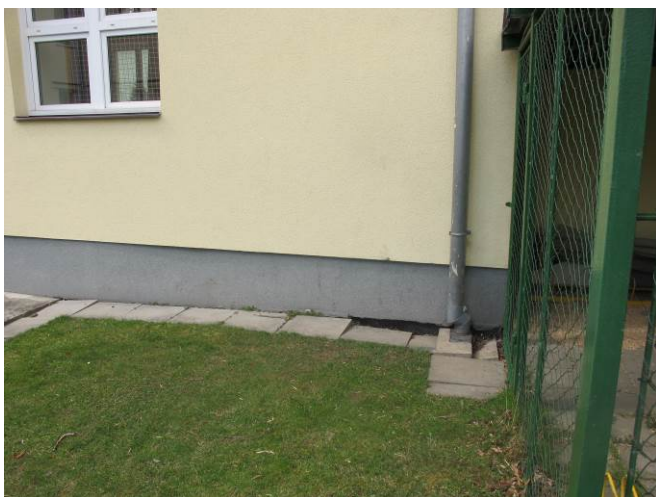
Foto č. 13 – nevhodná úprava dešťového svodu s propadlou dlažbou okapového chodníku u tělocvičny v návaznosti na přístřešek pro kola

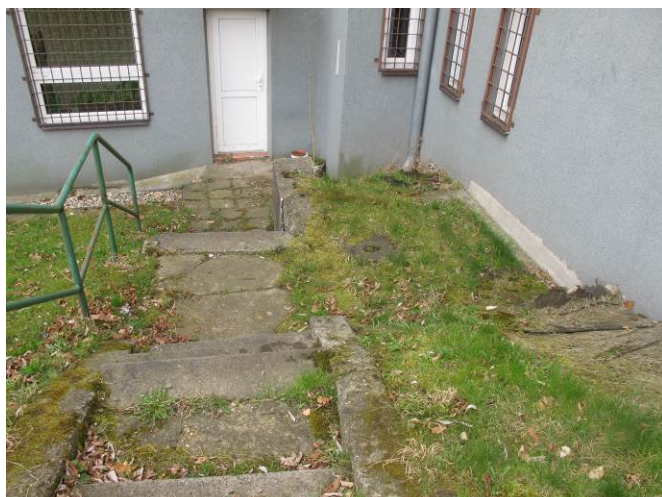
Foto č. 14 – nedořešená zemní úprava povrchů v návaznosti na úklidovou šatnu a zadního vstupu s podestou

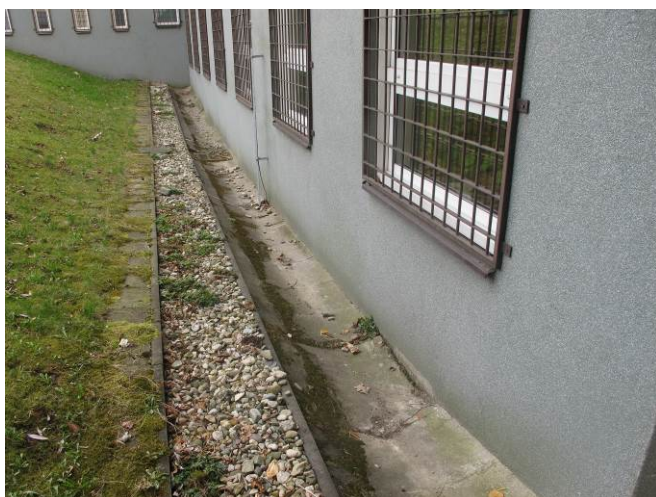
Foto č. 15 – způsob provedení záchytných systémů (odvodňovací žlab s drenáží) ze strany severního svahu

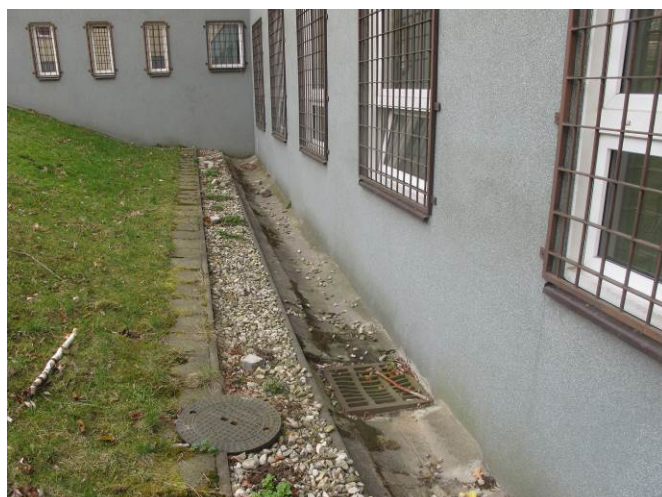
Foto č. 16 – detail provedení odvodňovací vpusti

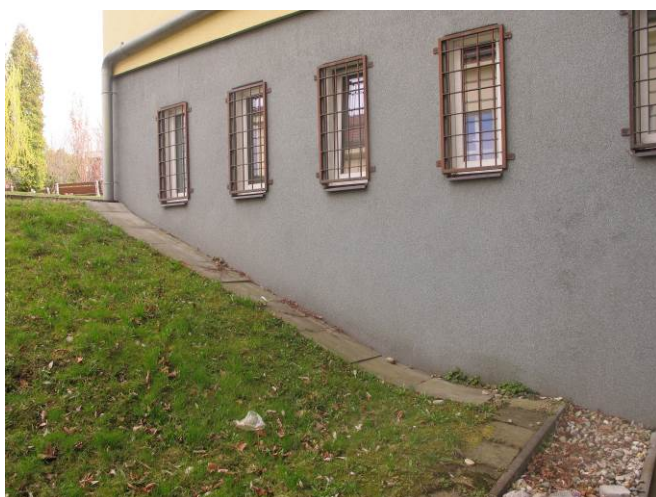
Foto č. 17 – okapový chodník bez odspádování a mezerami v návaznosti na místnost se sprchami

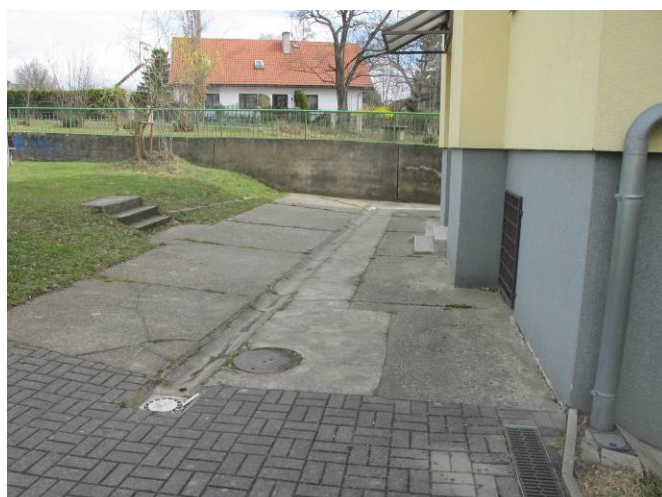
Foto č. 18 – způsob provedení zpevněných ploch a jejich odvodnění s vchodem do 1.NP

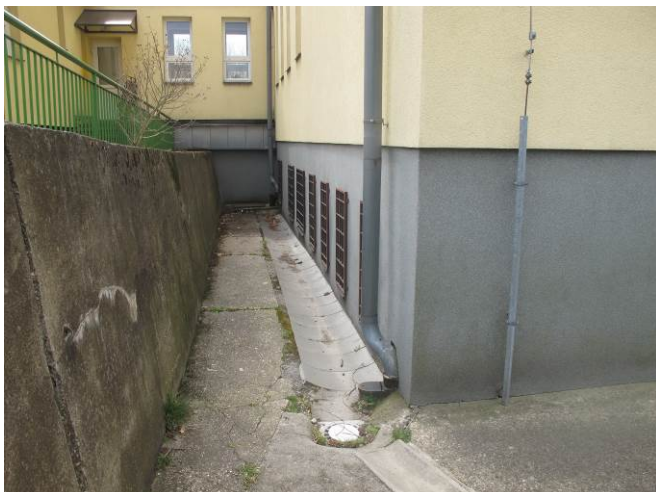
Foto č. 19 – způsob provedení zpevněných ploch a jejich závadovým odvodněním v návaznosti na prostor šaten

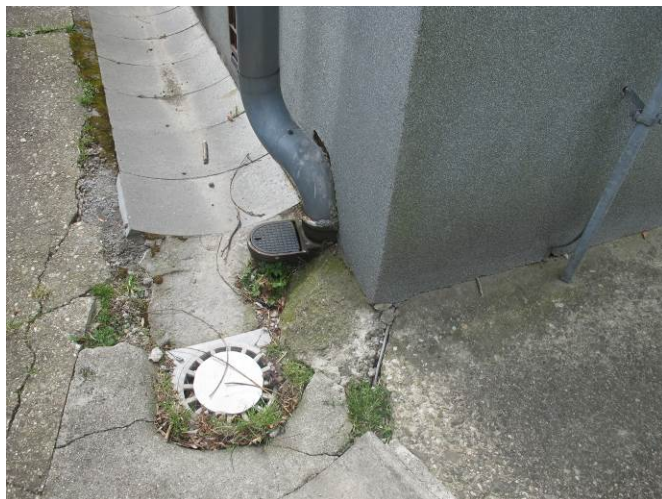
Foto č. 20 – nedořešený detail napojení na odvodňovací vpust

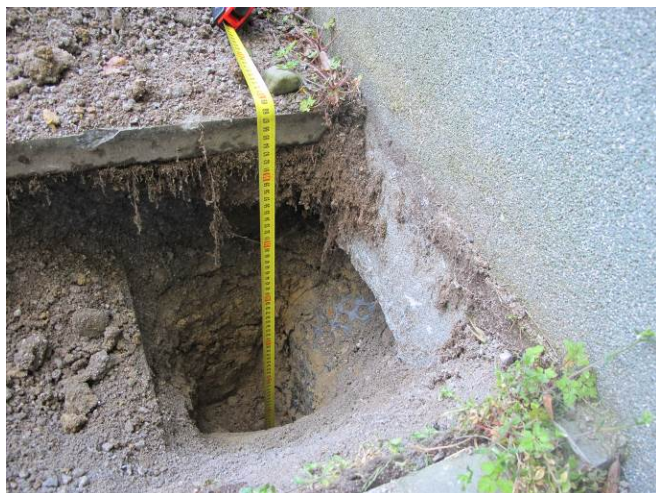
Foto č. 21 – detail provedené kopané sondy ze severní strany

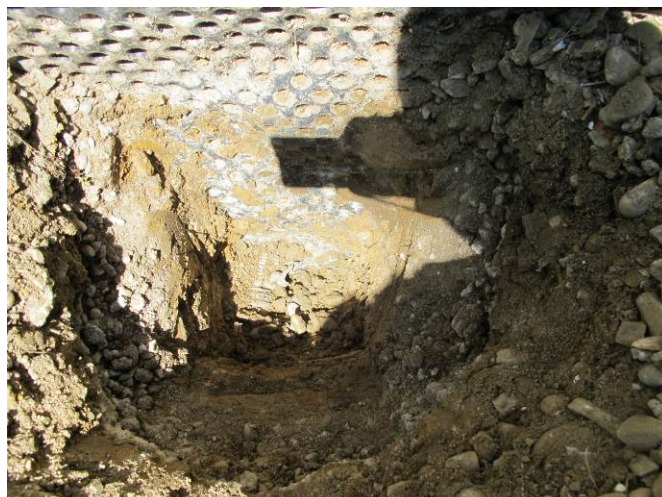
Foto č. 22 – detail provedené kopané sondy z jižní strany

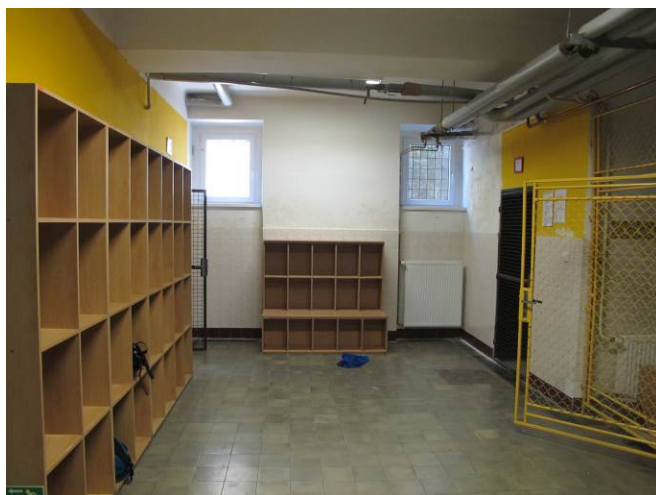
Foto č. 23 – v přístupové chodbě do šaten a sprch vystupují vlhkostní mapy nad úroveň keramických obkladů. Související příčinou je i úprava venkovních zpevněných ploch v úrovni 1.NP.

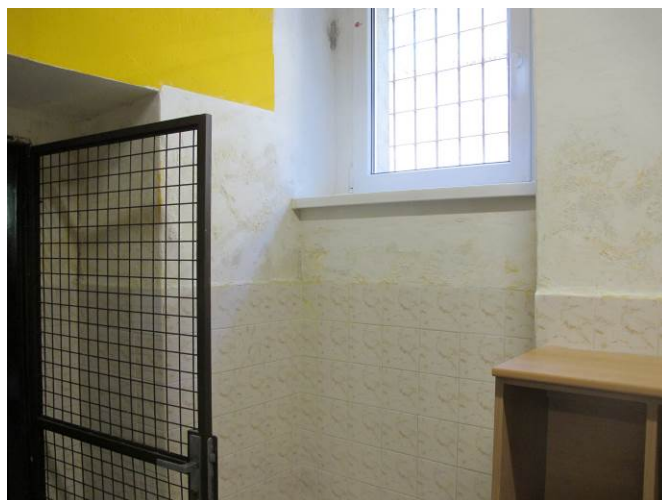
Foto č. 24 – detail poškození omítek nad obklady

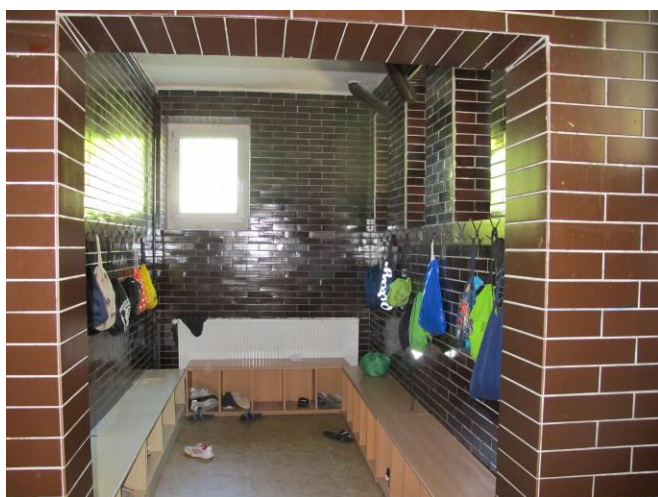
Foto č. 25 – celoplošný keramický obklad z pásků u šaten jižní strany

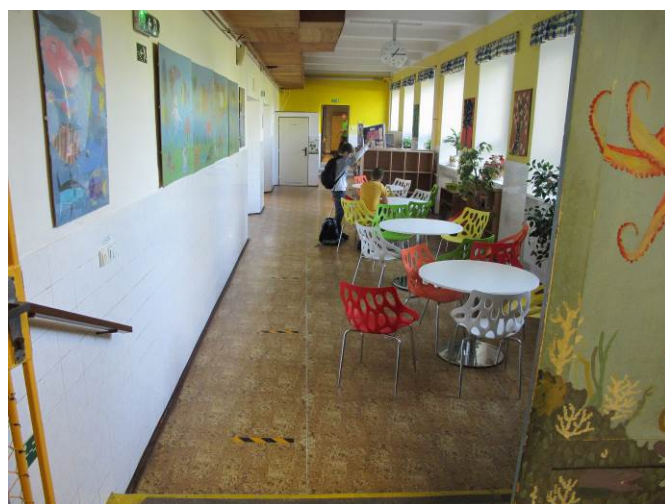
Foto č. 26 – pohled do spojovací chodby k jídelně a technickému zázemí

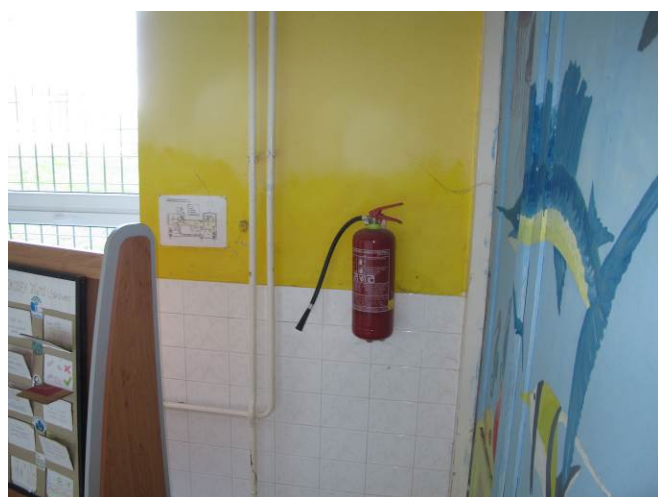
Foto č. 27 – projevy vlhkosti nad obklady u obvodové severní zdi

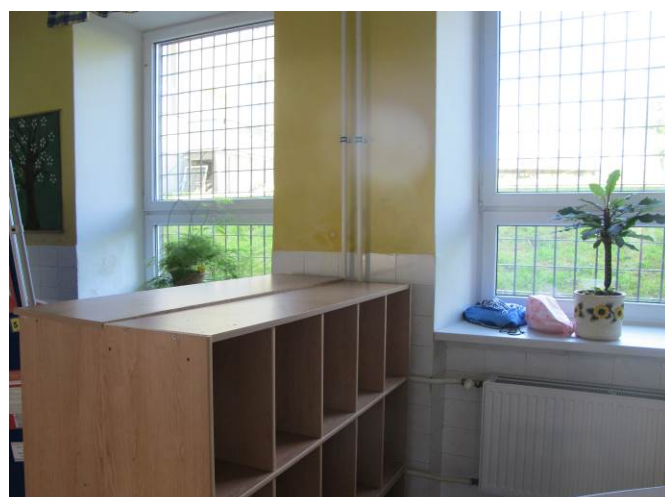
Foto č. 28 – výstup vlhkosti nad obklady na pilířích mezi okny

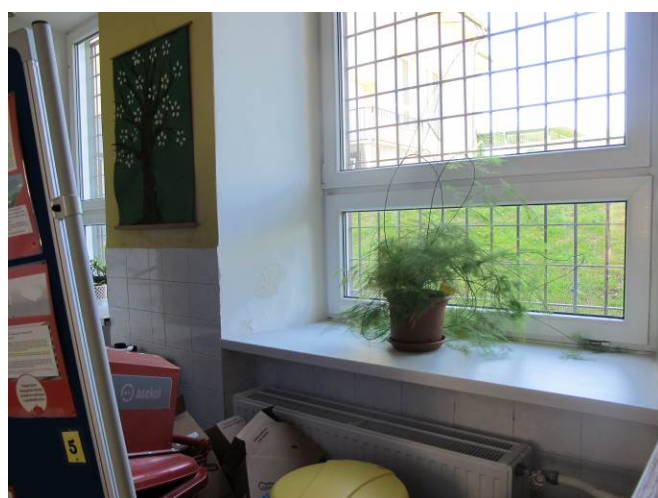
Foto č. 29 – sprašování malby se solnými výkvěty na meziokenním pilíři

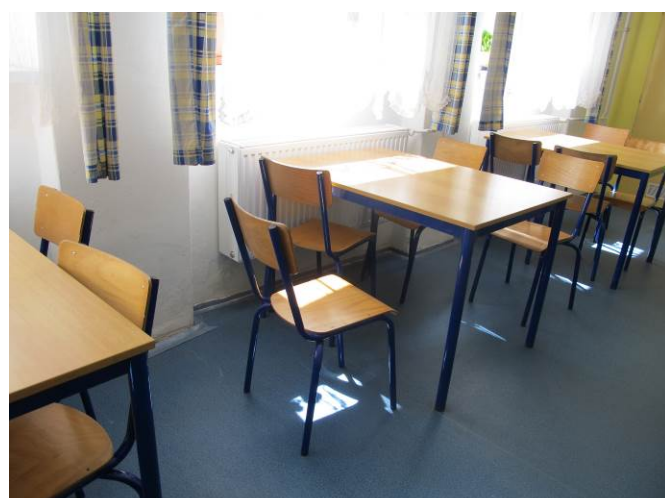
Foto č. 30 – vzliňající vlhkost u obvodové jižní stěny v jídelně

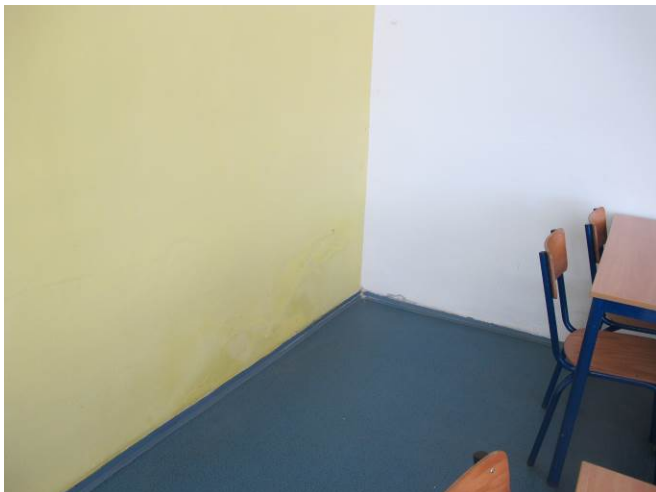
Foto č. 31 – vlhkosti na předělovací stěně mezi jídelnou a skladem (hlavní uzávěr vody)

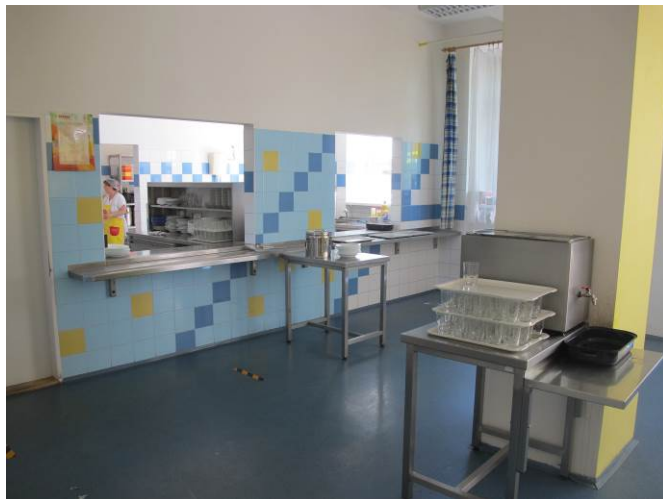
Foto č. 32 – vlhkosti zdiva ve stěnách kuchyně jsou zakryty keramickými obklady do výšky cca 200 cm

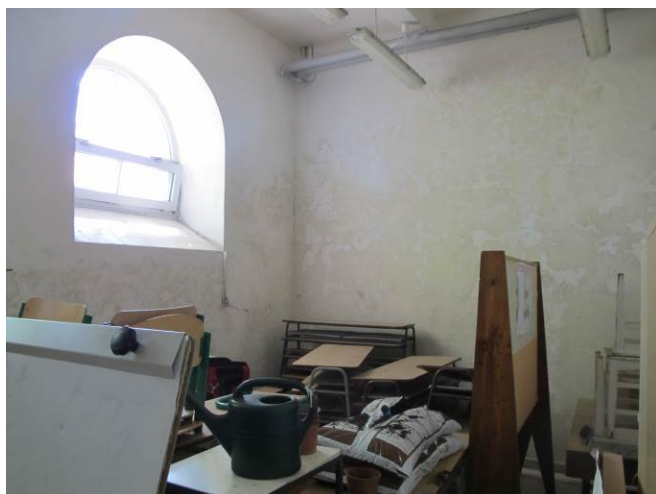
Foto č. 33 – degradace omítek v prostoru skladu (hlavní uzávěr vody)

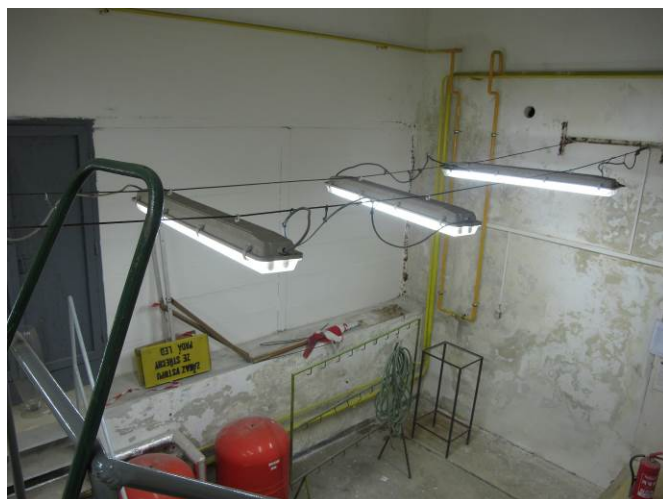
Foto č. 34 – destrukce omítek v kotelně

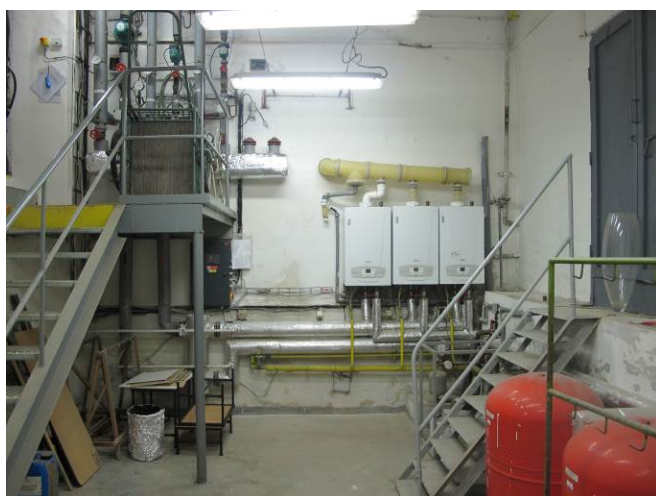
Foto č. 35 – charakter strojního vybavení kotelny s obtížným přístupem k sanovaným stěnám

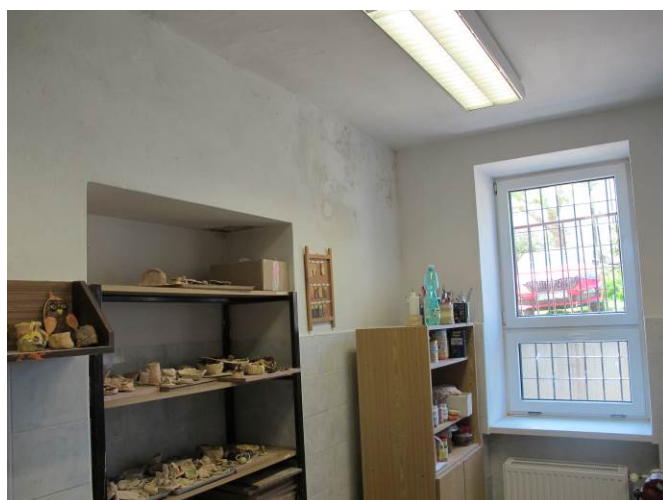
Foto č. 36 – zatékání do dílen z vrchní úrovně od podesty schodiště

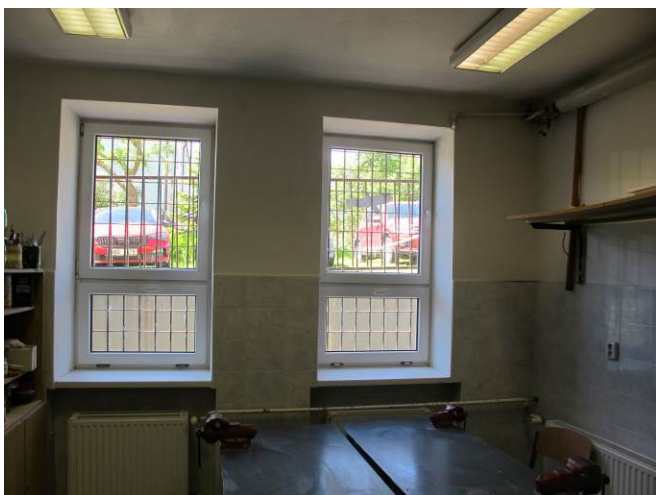
Foto č. 37 – keramické obklady v dílně do úrovně původní výšky vlhkostní mapy

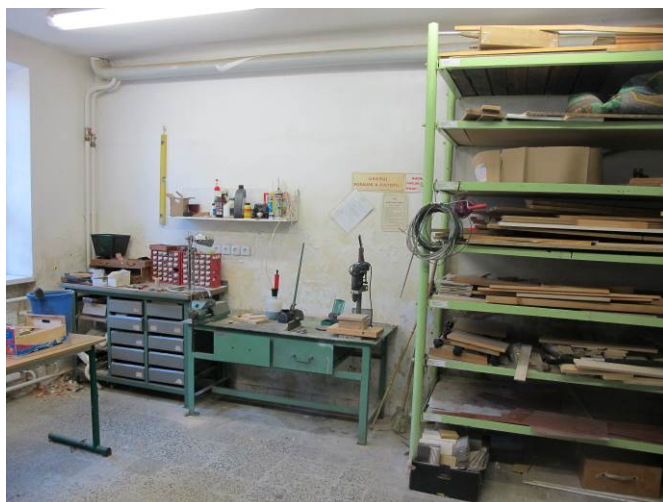
Foto č. 38 – vysoká vlhkost a prosolení omítek zdiva v dílně školníka

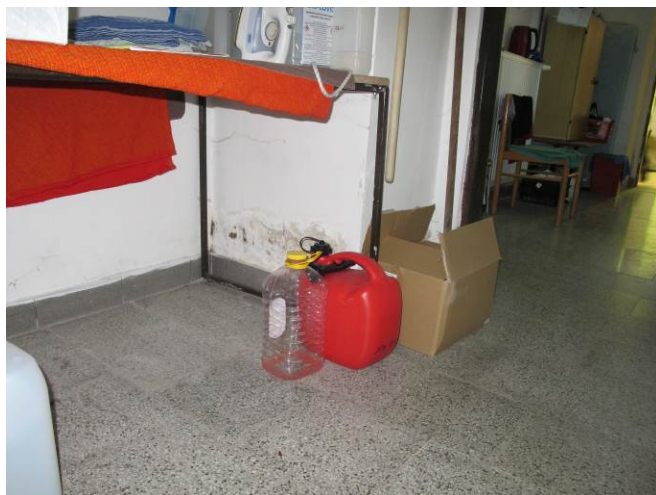
Foto č. 39 – vztlínající zemní vlhkost ve zdivu a výskyt plísní v úklidovém prostoru

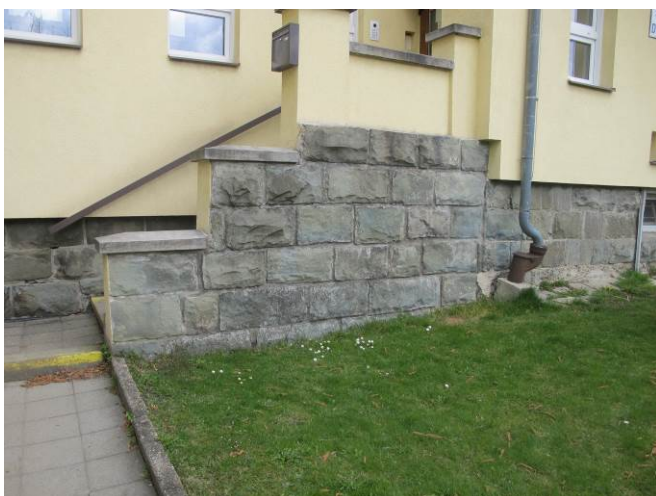
Foto č. 1 – přístupové schodiště se závadovým provedením zaústěním dešťového svodu

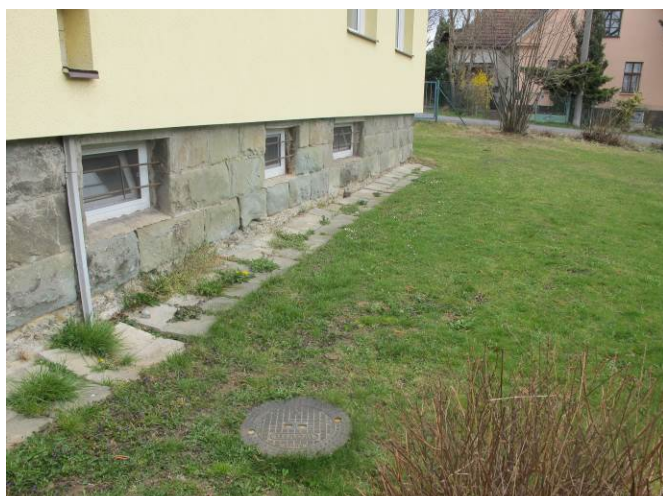
Foto č. 2 – vadné provedení okapového chodníku bez účinného odspádování a propadlou dlažbou z jižní strany

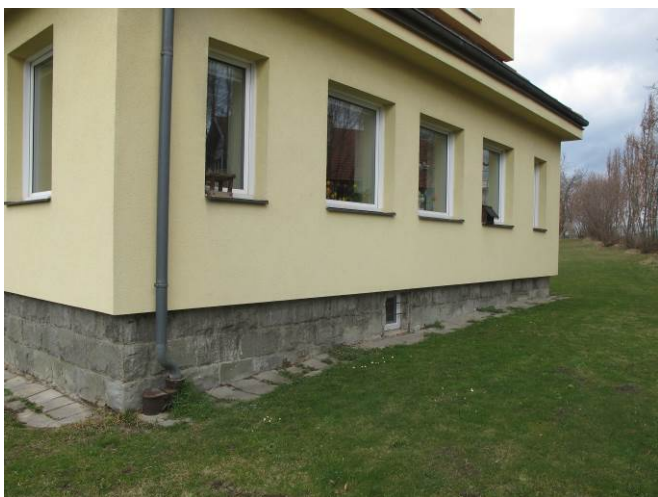
Foto č. 3 – vadné provedení okapového chodníku s propadlou dlažbou z východní strany

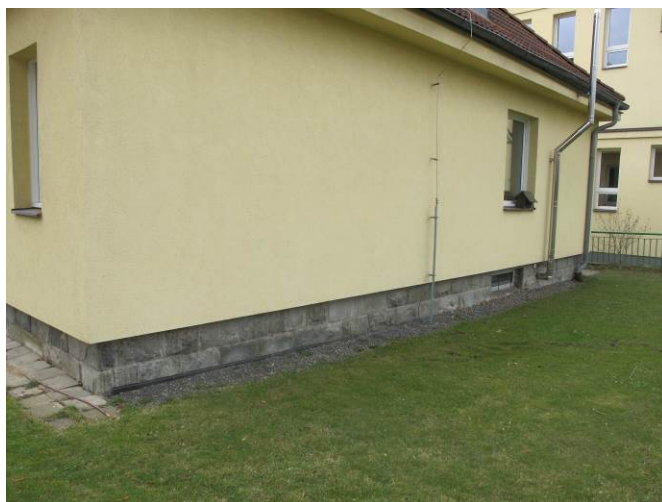
Foto č. 4 – neúčinná štěrková úprava ze severní strany

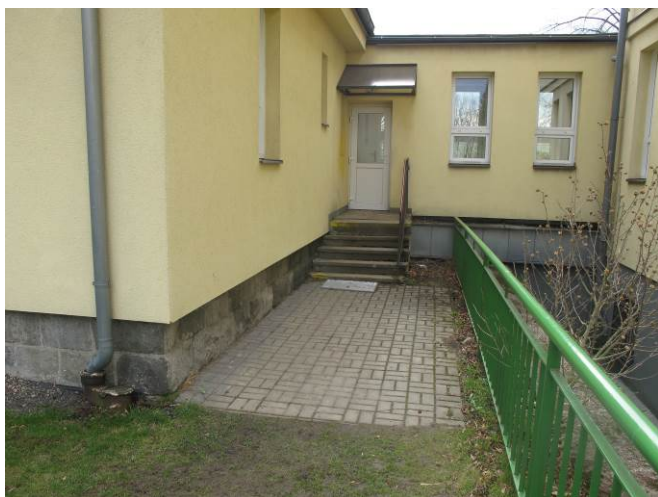
Foto č. 5 – způsob provedení zpevněných ploch s přístupem do spojovacího krčku

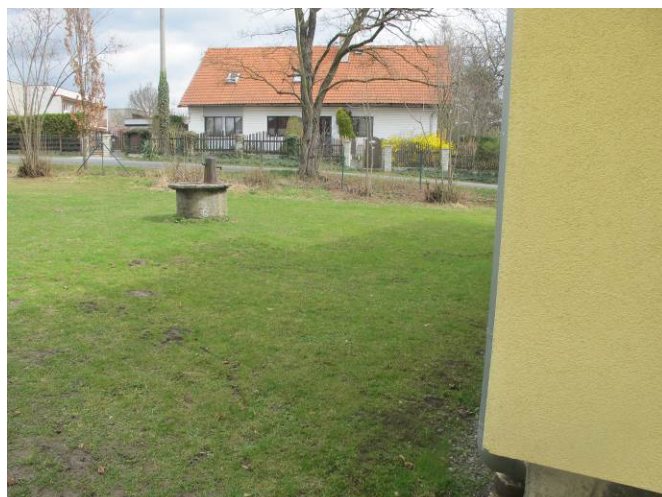
Foto č. 6 – stávající kopaná studna s vysokou hladinou spodních (průsakových) vod, travní úprava mírně svažitého území

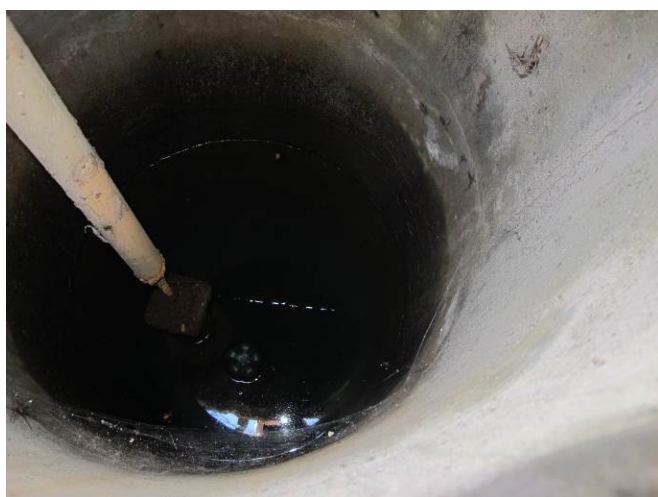
Foto č. 7 – hladina vody ve studni

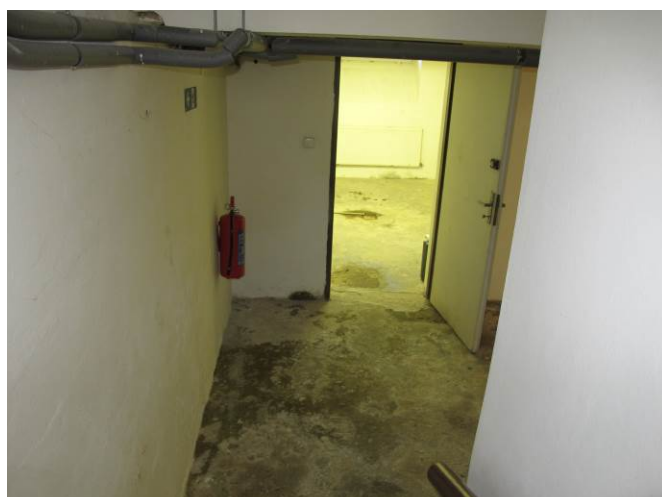
Foto č. 8 – podlahy suterénu s kondenzací vodních par na povrchu

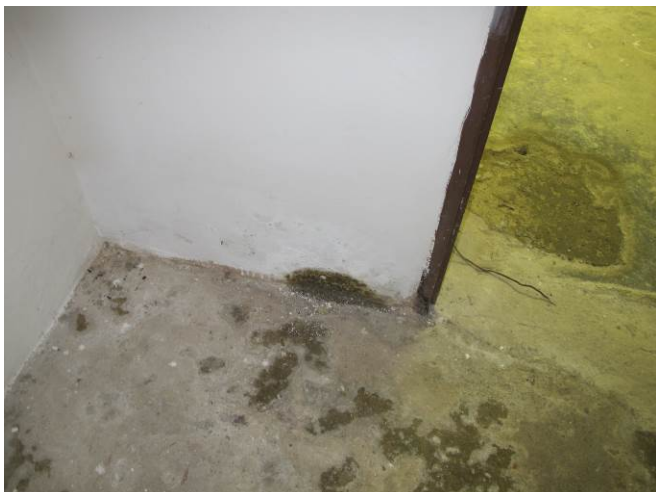
Foto č. 9 – výskyt plísní ve spodních úrovních nad podlahou

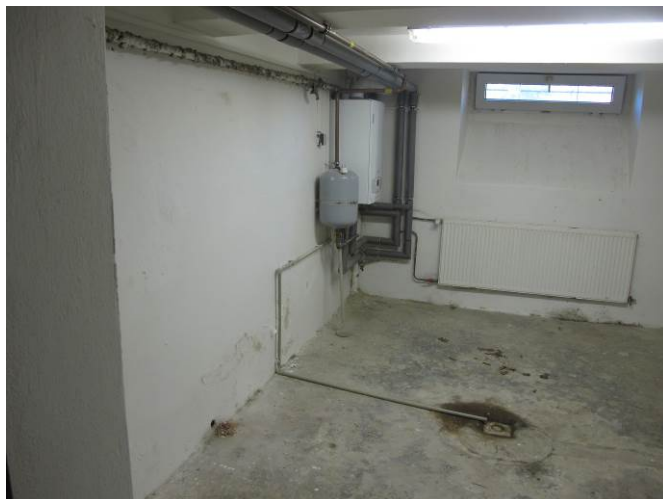
Foto č. 10 – vlhkostní mapa s výkvěty škodlivých stavebně rozpustných solí

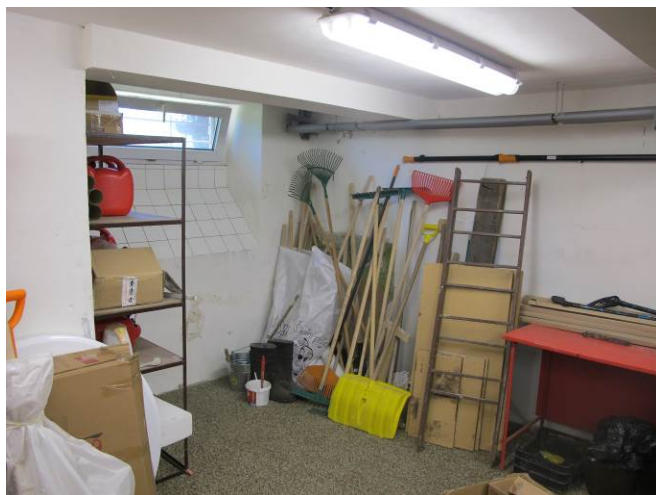
Foto č. 11 – využívaný sklad s větráním přes okenní otvory, nová podlaha litou kamínkovou úpravou

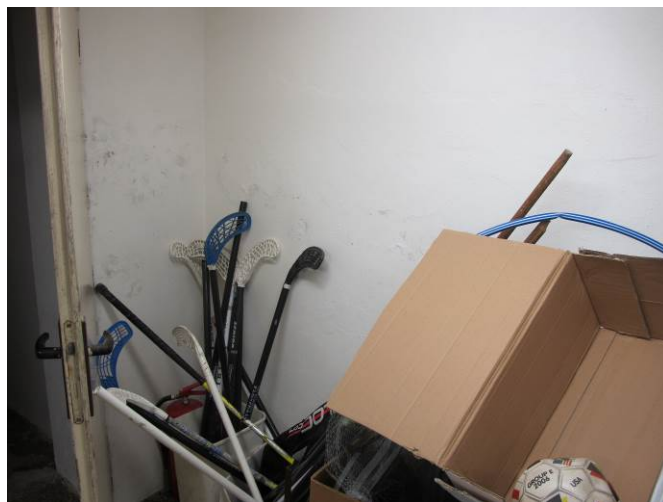
Foto č. 12 – vznikající plísně s vysokou úrovní vlhkosti a sprašováním malby a prostupy solí
