MARPO			MODERNIZACE A REKONSTRUKCE PRŮZKUMY OBJEKTŮ spol.s r.o.		razítko MARPO spol. s r. o. OSTRAVA 1, Korunní 15 IČO: 41033078	
zad. projektant	vypracoval					
ing. arch. BOBEK	ing. SLEŽKA	PAVLÍK T.				
<i>v. z. [signature]</i>	<i>[signature]</i>	<i>[signature]</i>				
PODROBNÝ STAVEBNĚ-TECHNICKÝ PRŮZKUM					zak. číslo	022
					datum exp.	01/92
					arch. číslo	
objekt	FIŠEROVA VILA JIRÁSKOVA 506, FRÝDEK				počet výřisků	číslo paré
					4	3

ZPRÁVA

O PROVEDENÍ STAVEBNĚ - TECHNICKÉHO PRŮZKUMU PRO OBJEKT:

Fišerova vila
Jiráskova 506, Frýdek

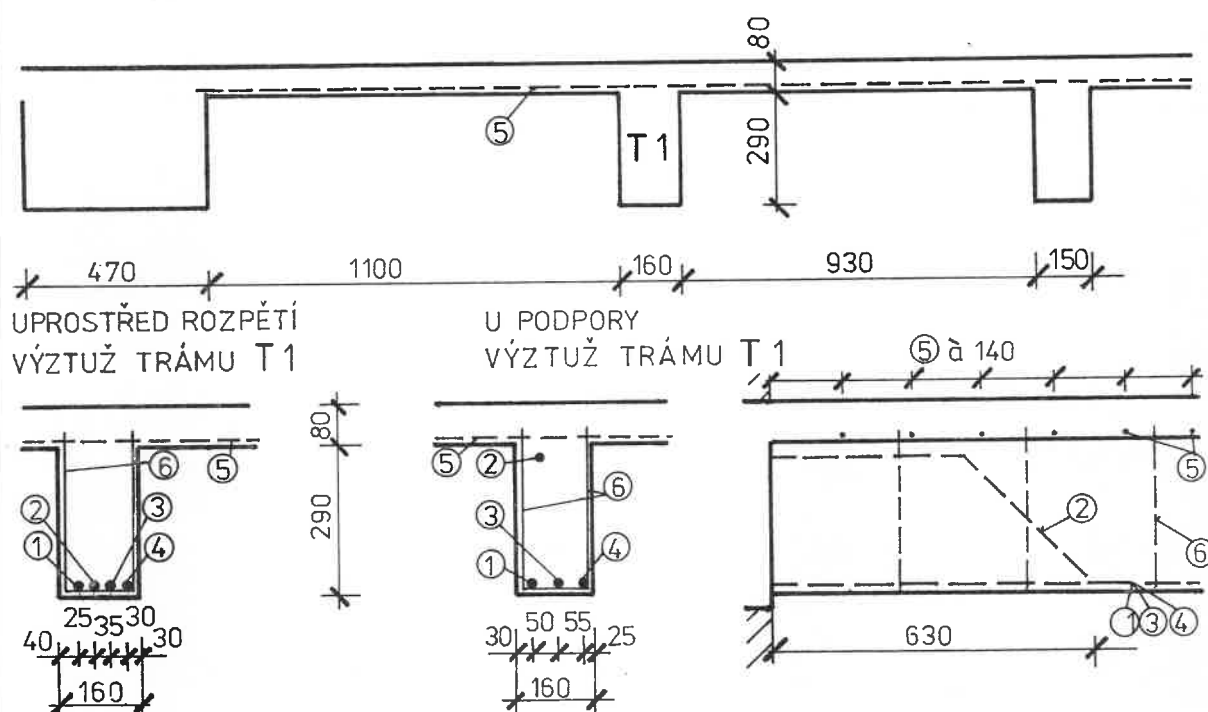
Sonda č. : V 1

1 - 15 mm    2 - 10 mm

3 - 25 mm    4 - 15 mm

1 - 30 mm    2 - hupuje

3 - 25 mm    4 - 40 mm

Výpis výztuže : 1,2,3,4 -  $\phi$  12 mm výztuž hladká  
 5 -  $\phi$  6 mm výztuž hladká po 140 mm  
 6 -  $\phi$  5,5 mm výztuž hladká po 250 mm

- železná výztuž je bez napadení koroze a při statickém posuzování lze počítat s plnými profily;
- v místě provádění sondy V1 bylo zjištěno, že zde byla vybourána nosná stěna a tím odstraněna podpora trámů [toto je dokumentováno v půdoryse 1.PP a na fotografii, která je součástí této zprávy], zde je nutno tuto podporu doplnit buďto nosnou stěnou, nebo vhodným pilířem. V těchto místech objektu byly zjištěny vlasové trhliny, které probíhají přes desky a trámy a jejichž průběh je zakreslen v půdoryse 1.PP. Zde byl rovněž zjištěn výskyt provazců mycelia dřevomorky domácí a to jak na částech betonových konstrukcí, tak i na zdech v maltě. V tomto případě doporučujeme odstranit omítky a vyškrábat maltu, zdivo znovu vyspárovat a omítnout maltou, která bude obsahovat fungicidní prostředky;

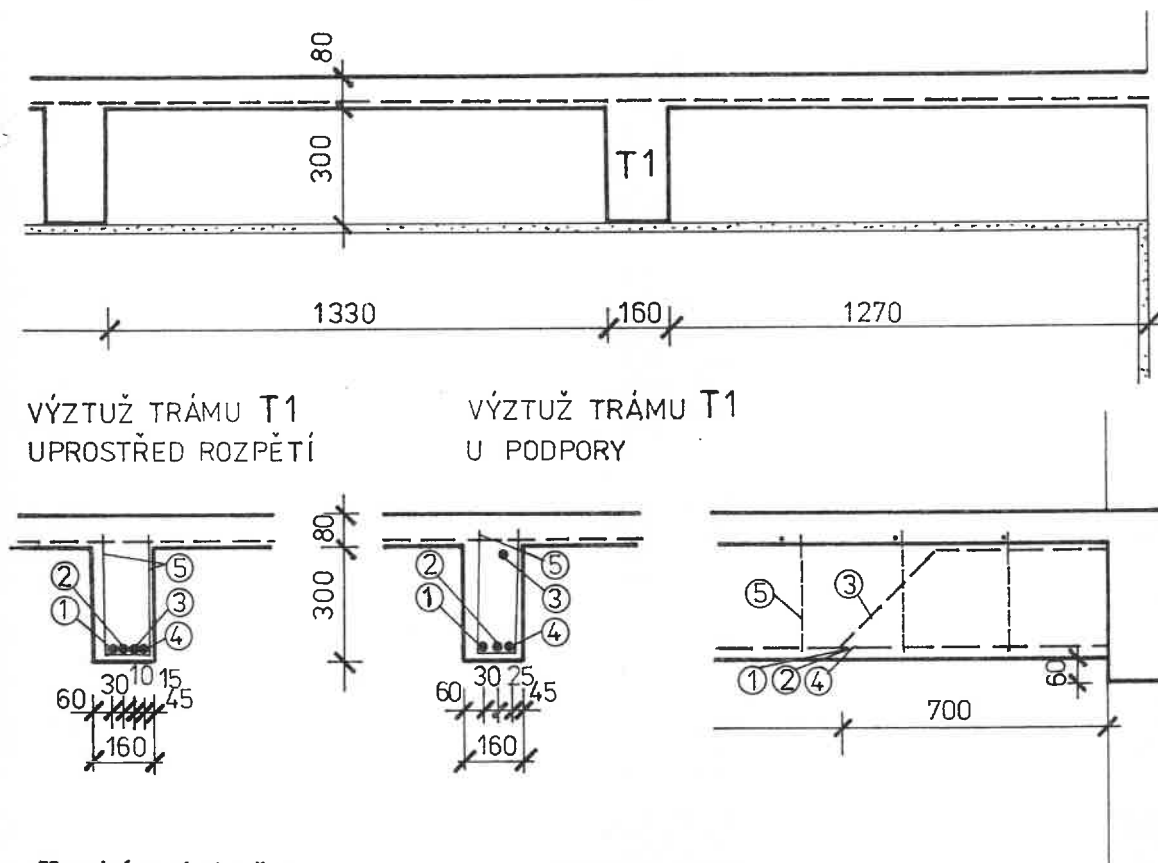
Sonda č. : V 2

1 - 40 mm    2 - 8 mm  
3 - 20 mm    4 - 35 mm

1 - 40 mm    2 - 8 mm  
3 - hupuje    4 - 35 mm

Výpis výztuže: 1 -  $\phi$  18 hladká  
2 -  $\phi$  8 hladká  
3 -  $\phi$  12 hladká  
4 -  $\phi$  18 hladká  
5 -  $\phi$  6 třmínky hladké po 270 mm

- v místě provedení sondy V2 byl zjištěn místy špatně ztuhlý beton, který se velmi snadno odštěpuje od ocelové výztuže;

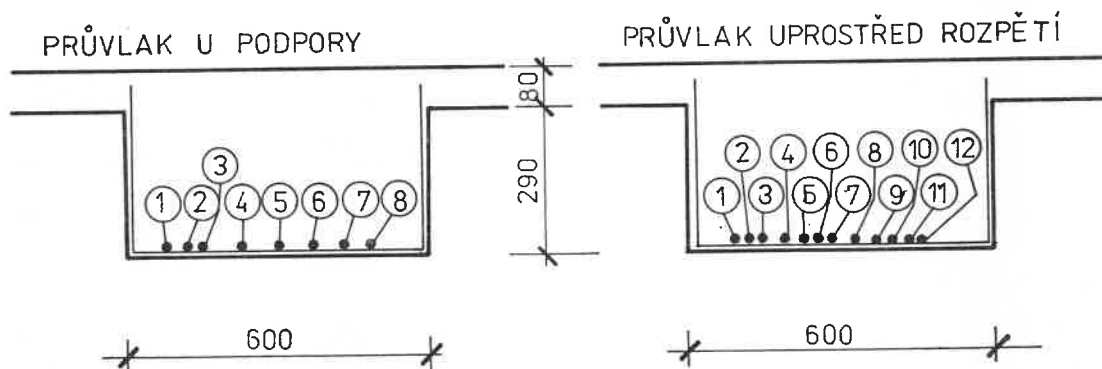
Sonda č. : V 3

Třmínky mají  $\phi 7$  až  $\phi 12$  a jsou rozmístěny ve vzdálenosti 20 až 40 mm.

Pro velkou hustotu třmínků nelze zjistit místa hupování výztuže, ani určit, která železa hupují.

Všechny pruty i třmínky jsou hladké.

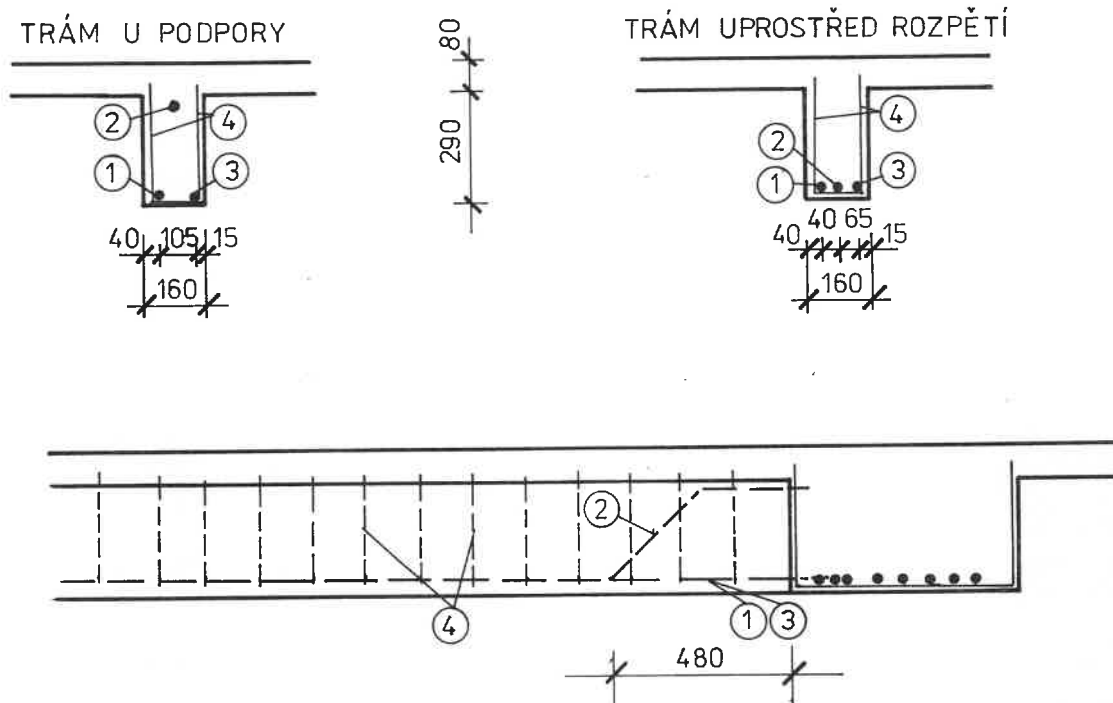
Sonda č. : V 4

- 1 - 55 mm
- 2 - hupuje
- 3 - 50 mm

- 1 - 50 mm
- 2 - 10 mm
- 3 - 50 mm

Výpis výztuže: 1 -  $\phi$  18 hladká  
 2 -  $\phi$  12 hladká  
 3 -  $\phi$  18 hladká  
 4 -  $\phi$  6 hladké trminky po 140 mm

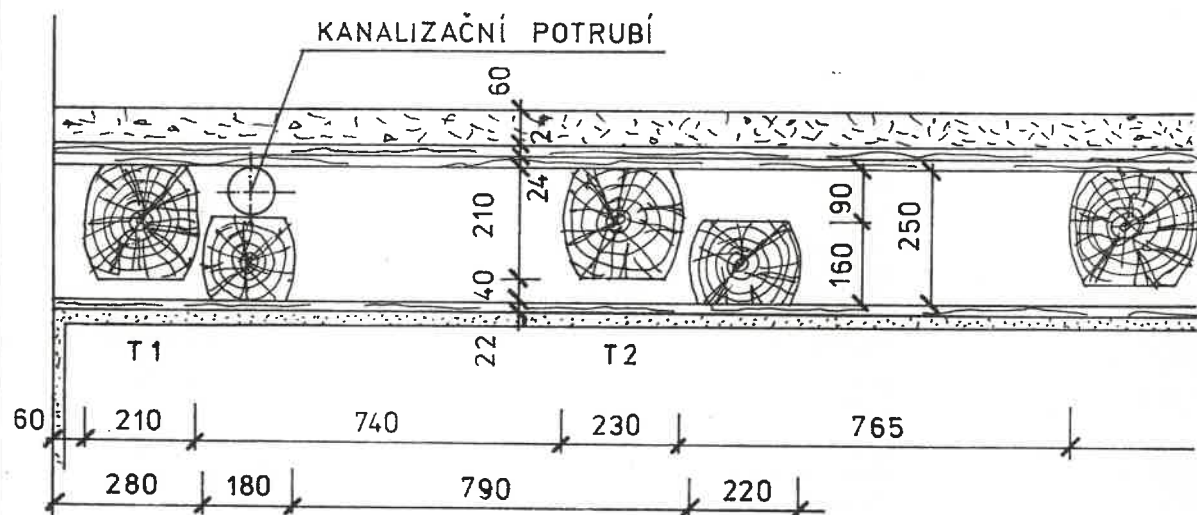
Sonda č.: V 5

| Sonda | Trám č. | Vlhkost | Stav | Poznámka | Podl. |
|---|---|---|---|---|---|
| V 5 | T1<br>T2<br>záklop | 20,5 %<br>17,5 % | 3c<br>3c<br>3c | do 5% povrchové napadení<br>do 5%<br>100% místy rozpad | 1.NP |

V případě dvou míst, kde bylo zjištěno 100% napadení záklopu dřevomorkou domácí je nutno v co nejkratším termínu tento záklop odstranit i se záklopem, který již napadený není, ale je do vzdálenosti 1,5 m od zjevně napadených míst. Transport napadeného dřeva musí na stavbě probíhat v PE pytlicích, aby nedošlo k infekci zdravého dřeva v okolí. Likvidace této dřevní hmoty by měla proběhnout jejím zakopáním. V těchto místech doporučujeme bezpodmínečné ošetření dřevěných trámů již zmíněnými fungicidy.

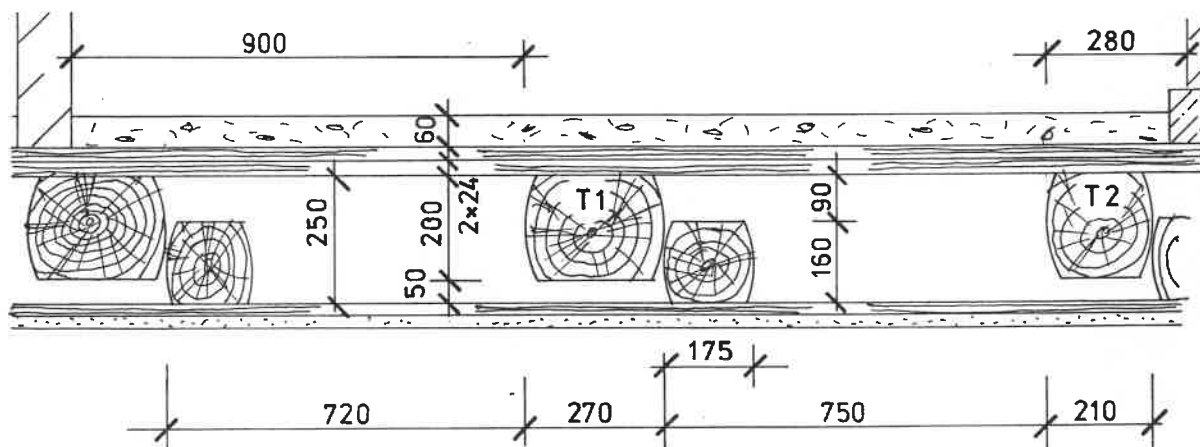
Sonda č. : V 6

| Sonda | Trám č. | Vlhkost | Stav | Poznámka | Podl. |
|---|---|---|---|---|---|
| V 6 | T1<br>T2 | 13,1 %<br>12,7 % | 3c<br>1 | do 5% povrchové napadení | 1.NP |

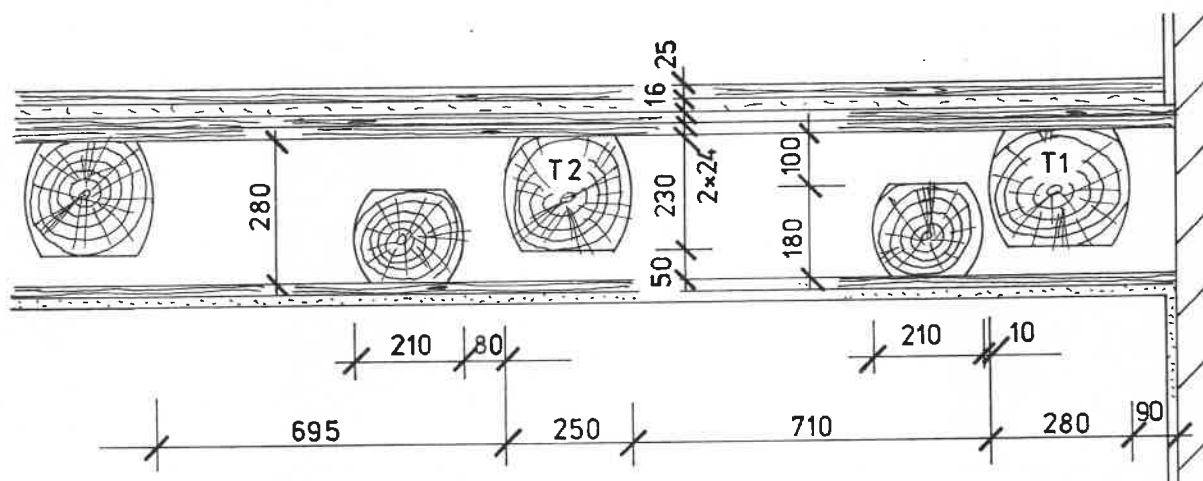
Sonda č. : V 7

| Sonda | Trám č. | Vlhkost | Stav | Poznámka | Podl. |
|---|---|---|---|---|---|
| V 7 | T1<br>T2 | 14,6 %<br>14,0 % | 3c<br>--- | do 5% povrchové napadení | 1.NP |

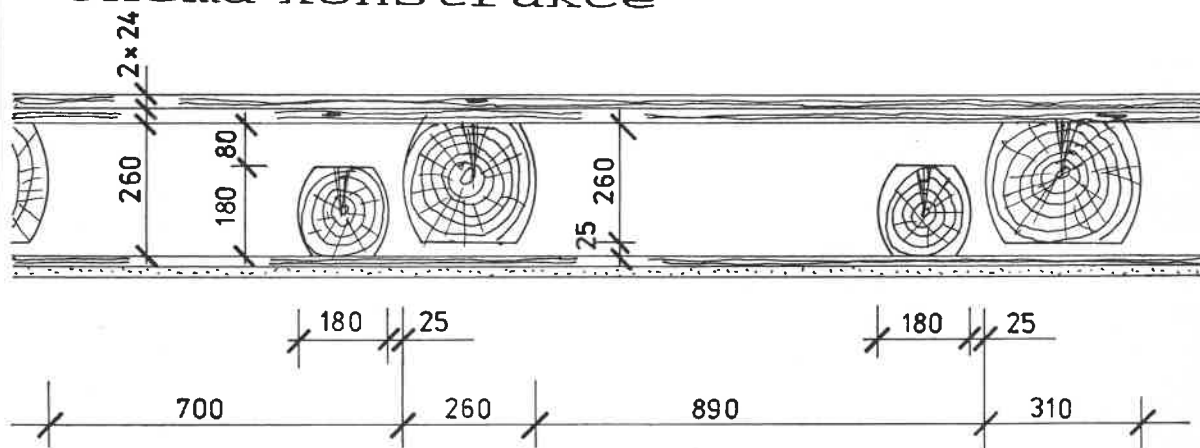
Sonda č.: V 8

| Sonda | Trám č. | Vlhkost | Stav | Poznámka | Podl. |
|---|---|---|---|---|---|
| V 8 | T1<br>T2 | ---<br>--- | ---<br>3c | do 5% mírné povrch. nap. | 1.NP |

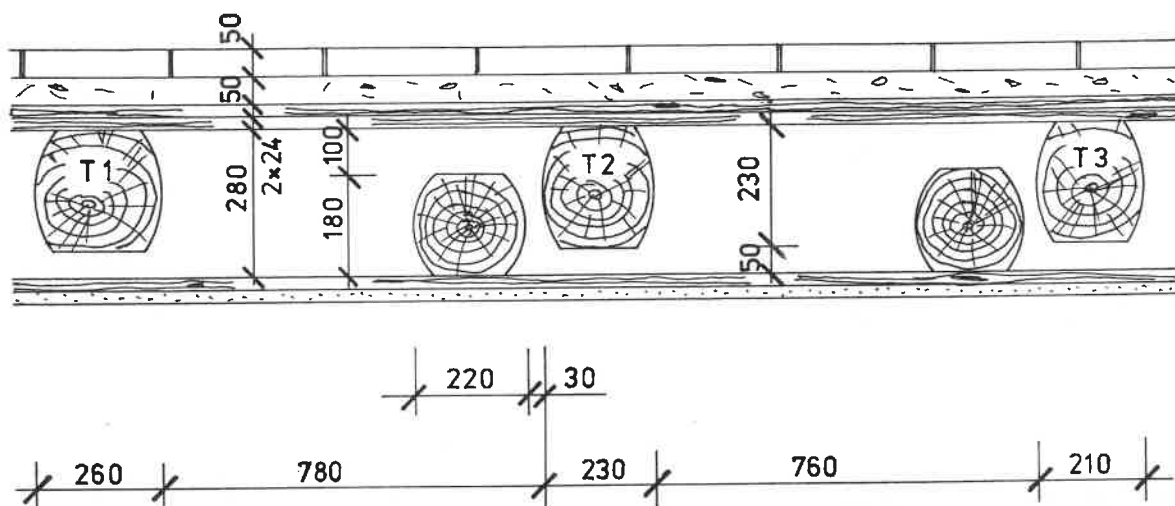
Sonda č.: V 9

| Sonda | Trám č. | Vlhkost | Stav | Poznámka | Podl. |
|---|---|---|---|---|---|
| V 9 | T1<br>T2<br>T3 | 14,0 %<br>14,8 %<br>15,8 % | 1<br>1<br>--- | | 2.NP |

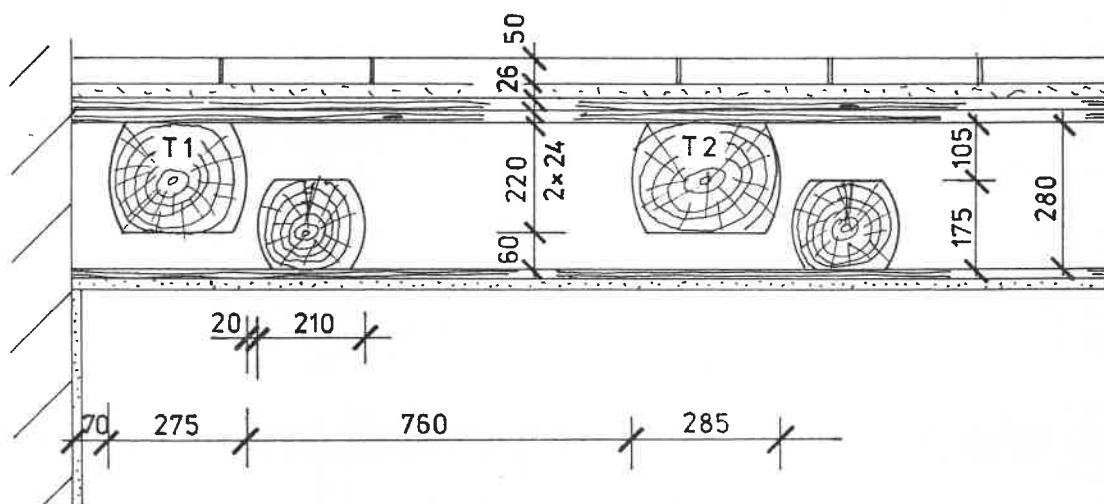
Sonda č.: V 10

| Sonda | Trám č. | Vlhkost | Stav | Poznámka | Podl. |
|---|---|---|---|---|---|
| V 10 | T1<br>T2 | 17,8 %<br>18,0 % | 3c<br>3c | do 5% povrchové napadení<br>dtto | 2.NP |

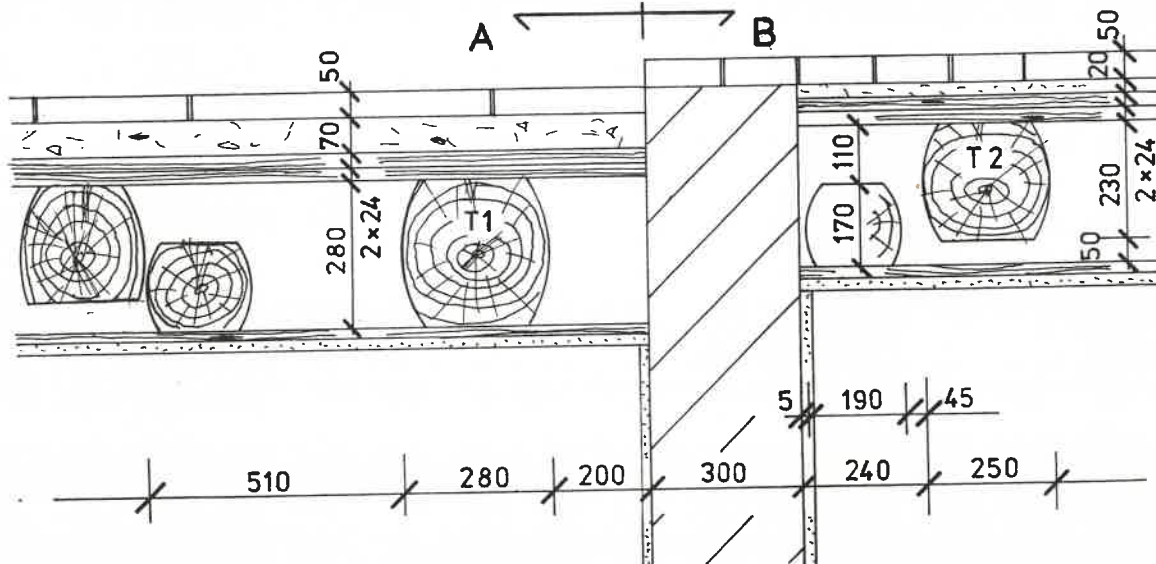
Sonda č.: V 11

| Sonda | Trám č. | Vlhkost | Stav | Poznámka | Podl. |
|---|---|---|---|---|---|
| V 11 | T1<br>T2<br>záklop | 18,5 %<br>20,1 %<br>--- | 3c<br>3c<br>3c | do 5% povrchové napadení<br>100% místy rozpad | 2.NP |
