Místek, Antonínovo nám.
- změna odtokových poměrů
Hydrogeologický posudek

Název akce:	Místek – Antonínovo nám. - změna odtokových poměrů	23.1205
Objednatel:	Statutární město Frýdek-Místek, Magistrát města Frýdku-Místku, Radniční 1148, 73801 Frýdek-Místek, IČ: 00296643, ING. ŠÁRKA GILAROVÁ, vedoucí odboru životního prostředí a zemědělství E-mail: gilarova.sarka@frydek-mistek.cz, Telefon: 558 609 483	
Odpovědný řešitel:	<p>Ing. Svatopluk Valíček</p> <p>nositel odborné způsobilosti - obor sanační geologie, hydrogeologie, č. 1285/2001 (dle zákona č. 62/1988 Sb. v aktuálním znění)</p> <p>Jamnická 54, 738 01 Staré Město IČ: 18983294 tel. 602 790 690 e-mail: svatavalicek@seznam.cz http://hydrogeo.webnode.cz/</p>	<p>Podpis:  </p> <p>Razítko:  </p>
Datum	prosinec 2023

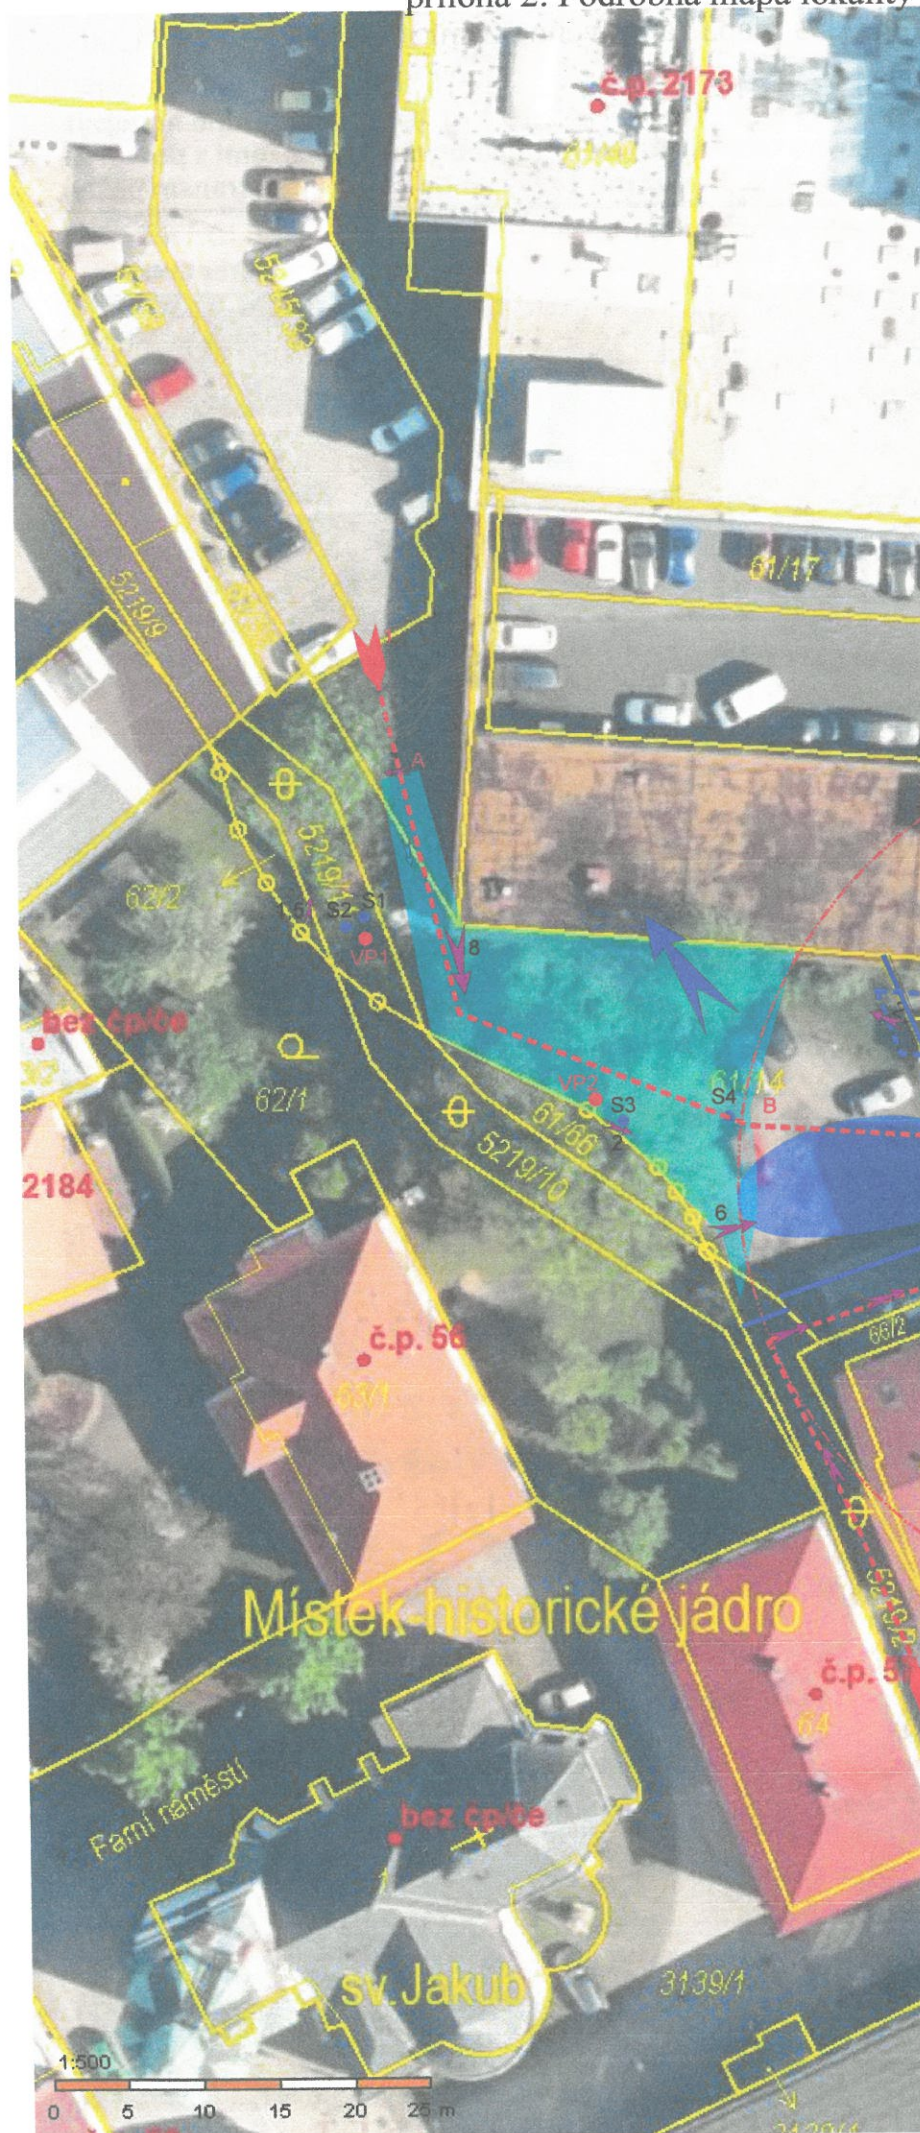
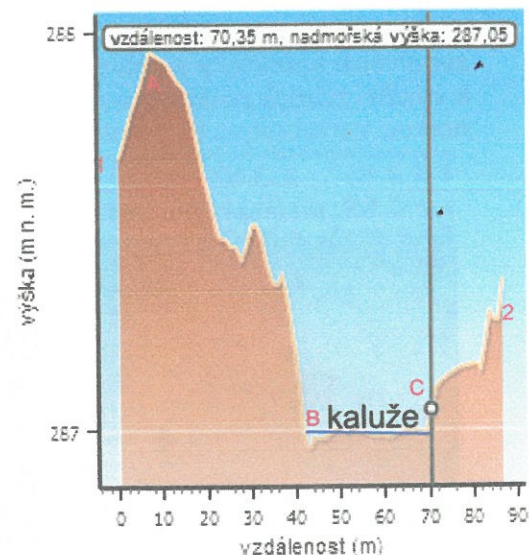
příloha 2: Podrobná mapa lokality vypouštění

Voda skrytě přetéká po generelním směru proudění povrchové vody ze štěrkového tělesa zpevněné plochy do travního drnu na sousední parcele (příloha 2). Tok je zadržován a usměrňován zvýšením terénu – terénní vlnou poblíž parkovací plochy z betonové dlažby a dále obrubníkem této parkovací plochy na trávník sousední parcely. Zde musí překonat mírné zvýšení terénu cca o 20 cm (příloha 3) podpovrchovým průsakem travním drnem.

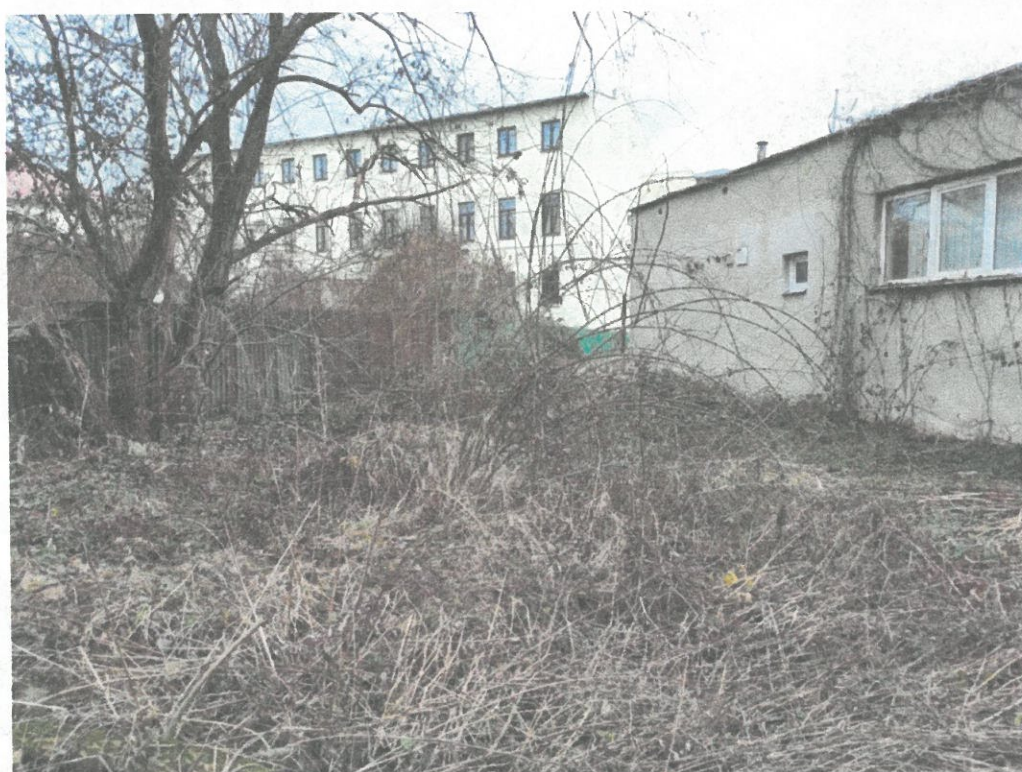
keřová a bylinná zeleň (příloha 3, Foto 1). Větší skupina se sestávala z 8-mi kmenové sestavy mohutné vrby, druhá menší skupina se sestávala ze tříkmenové sestavy vrby (příloha 3, Foto 2).

Foto 1: Původní stav zeleně

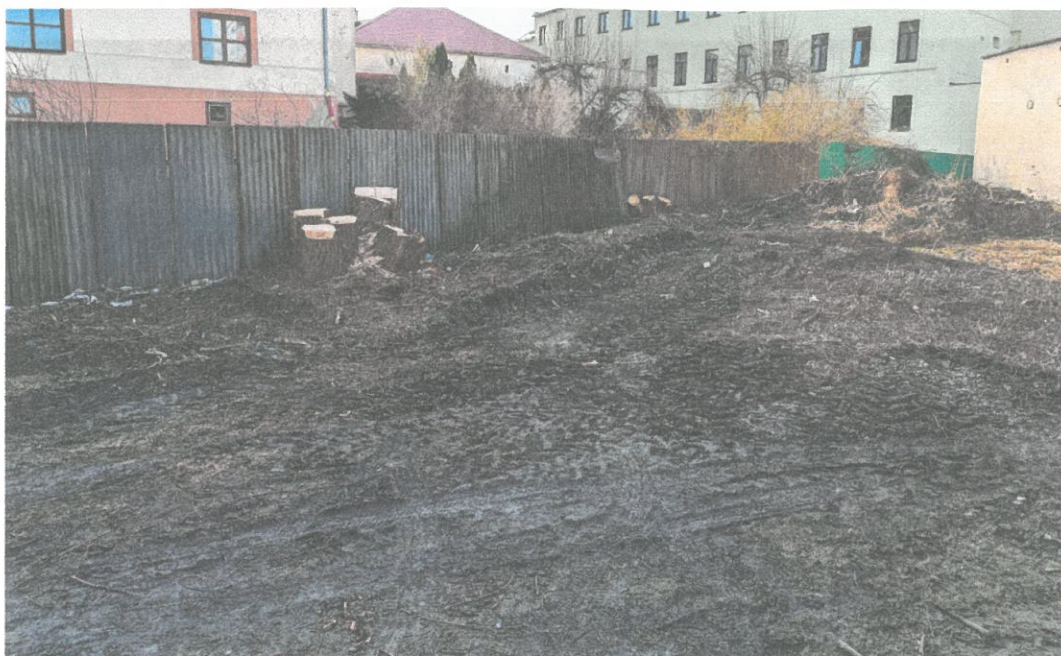
Foto 2: Stav po odstranění zeleně a skrývky 3/2023

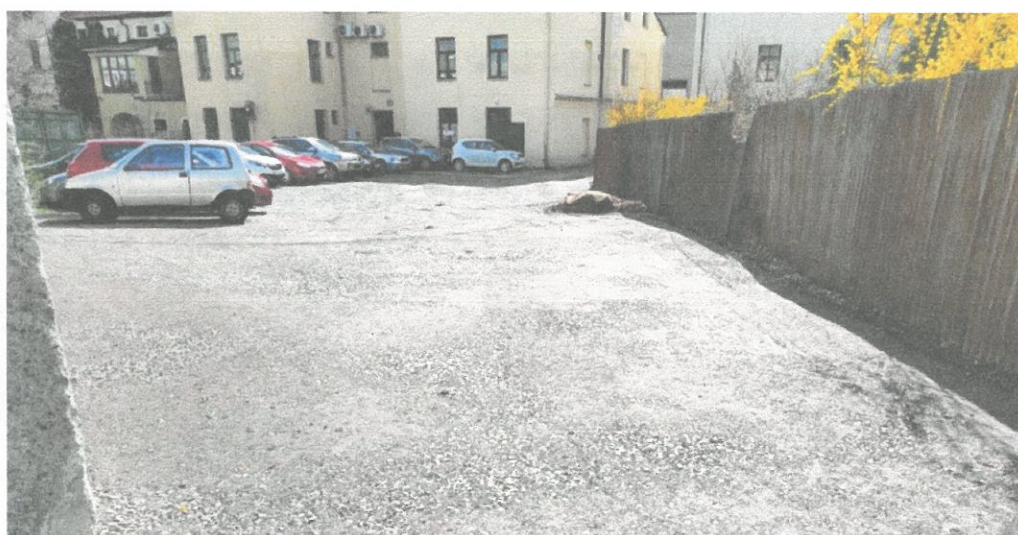
V r. 2023 byl rozsah zeleně redukován rozšířením zpevněné plochy na p.č. 61/14 o 300 m² (příloha 3, Foto 3). Vyznačení aktuální zpevněné části parcely, přírůstek zpevněné plochy 300 m² a ploch zbytkové zeleně je převzato z pasportu zeleně (příloha 3, Pasport zeleně).

Foto 3: Stav zpevněné plochy po dokončení 3/2023

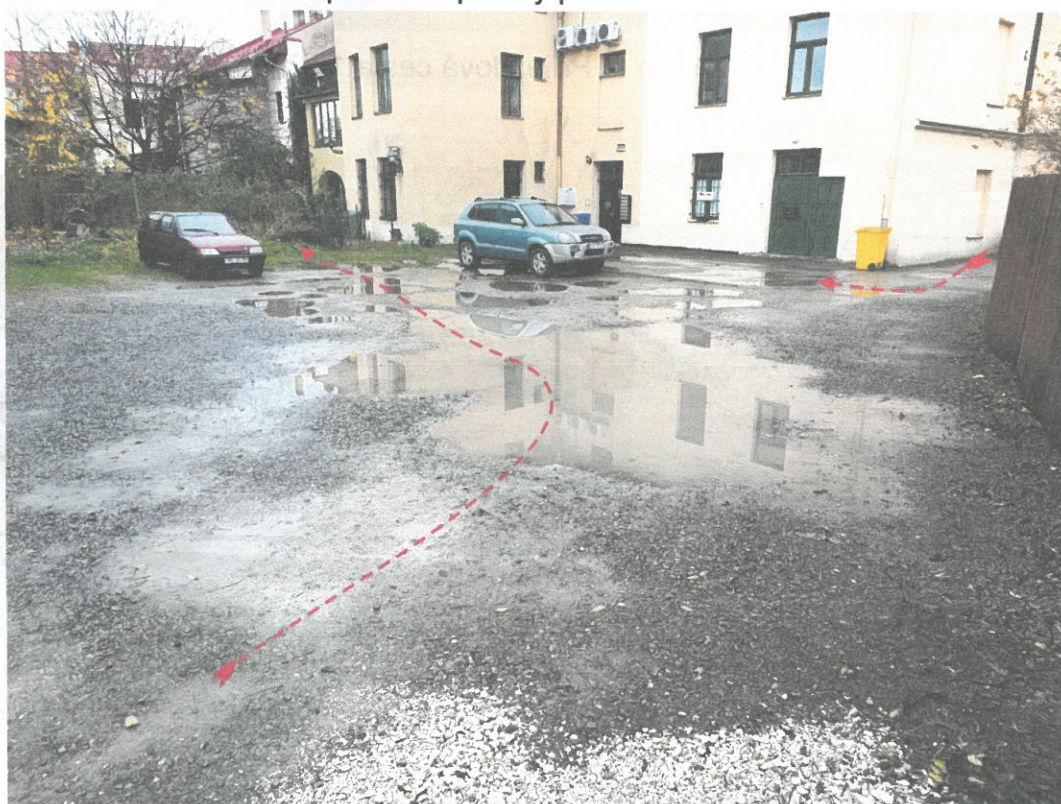
ve stanici Olešná od 10.11. do 30.11. 161 % měsíčního normálu srážek a měsíc byl tedy velmi vlhký. V tomto období tak byla část zpevněné plochy ve sníženině trvale podmačena povrchovou vodou. Podmačené těleso šterkové vrstvy v nejnižší části zpevněné plochy obsahuje vodu v té míře, že se tvoří kaluže. Povrchové podmačení terénu bylo patrné po celou dobu sledování pozemku od 10.11. do 30.11. a to výskytem kaluží na příjezdové cestě a v centrální části zpevněné plochy.

Foto 4: Pohled na centrální podmáčenou část a směr odtoku 11/2023

1.1. Předběžně rozhodnout o koncepci a systému odvodnění povrchové vody ze zpevněné plochy a o způsobu utrácení dešťové vody ze zpevněné plochy na parcele č. 69/14 v k.ú. Místek v rámci konečné revitalizace území. Doporučuje se koncepčně realizovat: 1) propustný povrch (tj. odstranění zpevněné šterkové plochy a nahrazení propustným povrchem s podpovrchovými drény vyústěnými do revitalizovaného náhonu), 2) vysazení stromů s vysokou spotřebou vláhy, 3) vybudovat zpevněný chodník s drenážním podsypem a ze vsakovacích tvárnic (s téměř nulovým odtokem), 4) pokud bude revitalizován náhon, vyspádovat terén k němu a odvodnit tak do něho případný bilanční přebytek povrchových vod a nadkritické srážky.

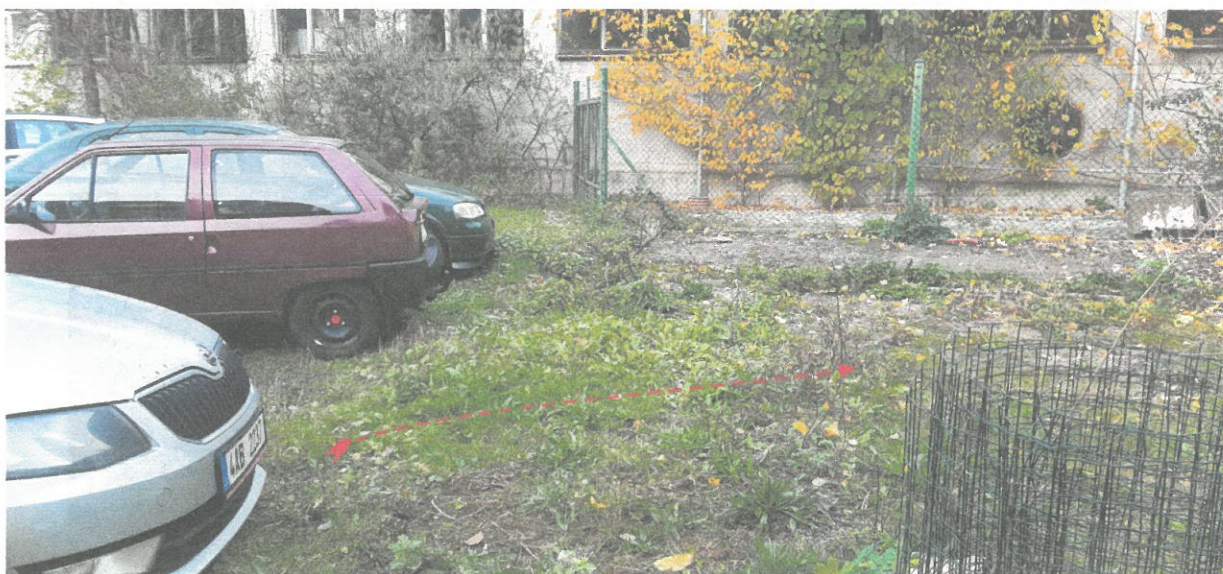
Foto 5: Pohled na přetokovou hranici (řez 1-2, bod C) 11/2023

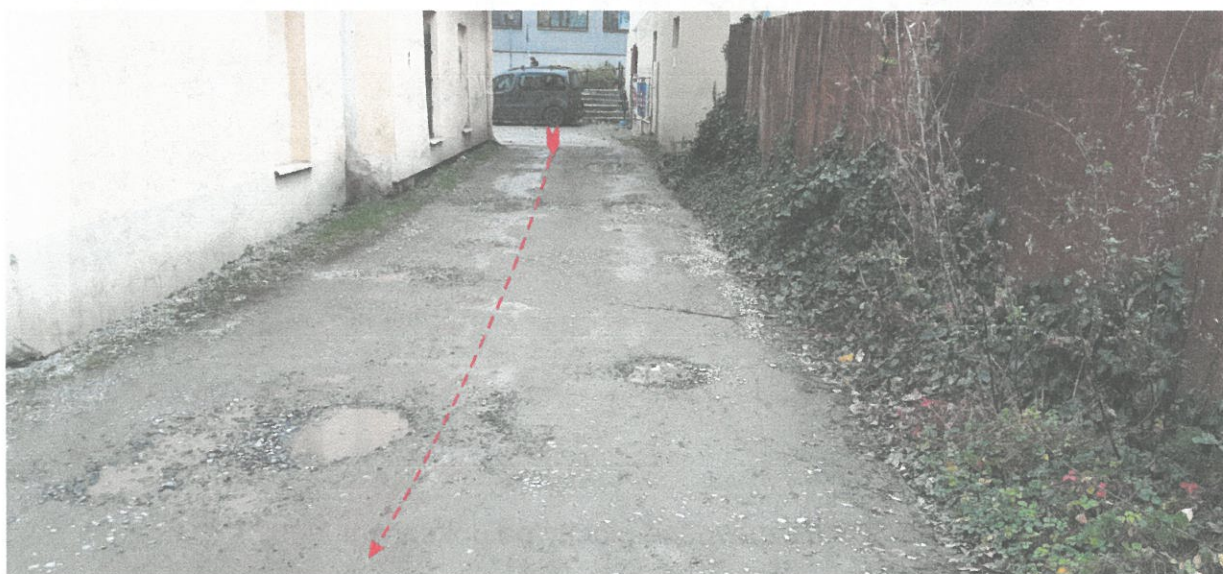
Foto 6: Příjezdová cesta 11/2023

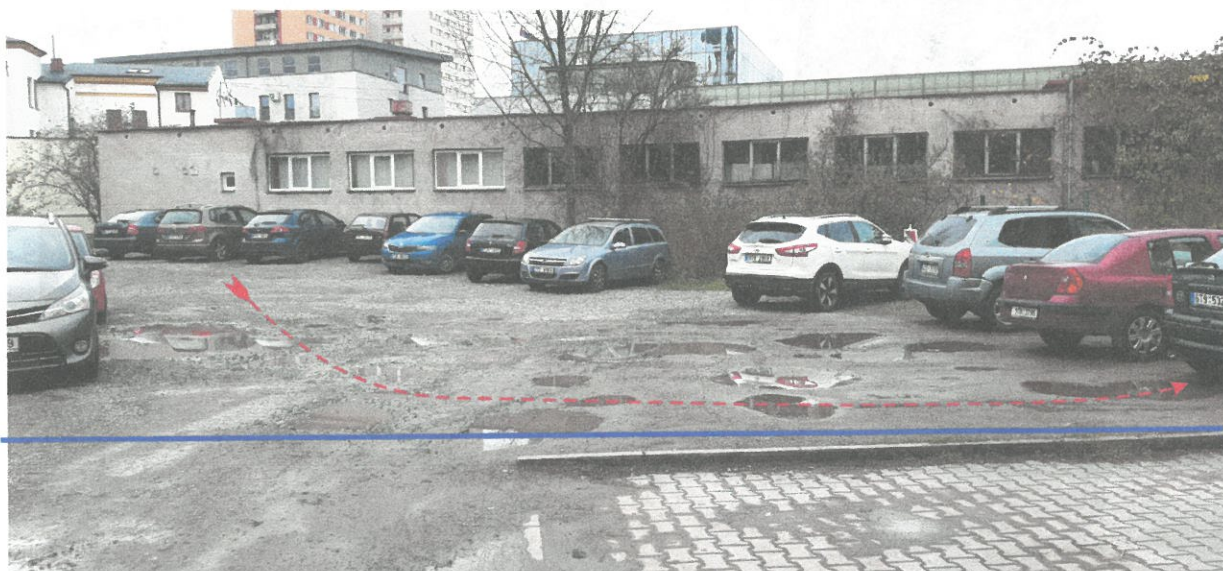
Foto 7: Cetrální podmáčená část zpevněné plochy odtokovou bariérou 11/2023
