**HLAVNÍ PROHLÍDKA MOSTU**

Název objektu: **Most přes Hodoňovický náhon na ulici Bahno-Příkopy**  
 Okres: Frýdek-Místek  
 Prohlídku provedla firma: DOPRAVOPROJEKT Ostrava a.s.  
 Prohlídku provedl: Ing. Peter Broz, Ing. Kateřina Sedláčková,  
 Datum provedení prohlídky: 01.03. 2025  
 Poznámka: -  
 Počasí v době provádění HPM Teplota vzduchu: 4°C Teplota NK: 2°C

Číslo komunikace: - Staničení km: -  
 Evidenční číslo mostu M-10  
 Název objektu: **Most přes Hodoňovický náhon na ulici Bahno-Příkopy**  
 Stav mostu z předchozí HPM: IV- velmi špatný  
 Spodní stavba: V. Nosná konstrukce: V.  
 Zatížitelnost mostu:  $V_n =$  - kg/m  
 $V_r =$  -  
 $V_e =$  -  
 Staničení ve směru: Ve směru toku  
 OP1 – pravobřežní opěra, OP2 – levobřežní opěra  
 Způsob zpřístupnění mostu: Volně přístupný

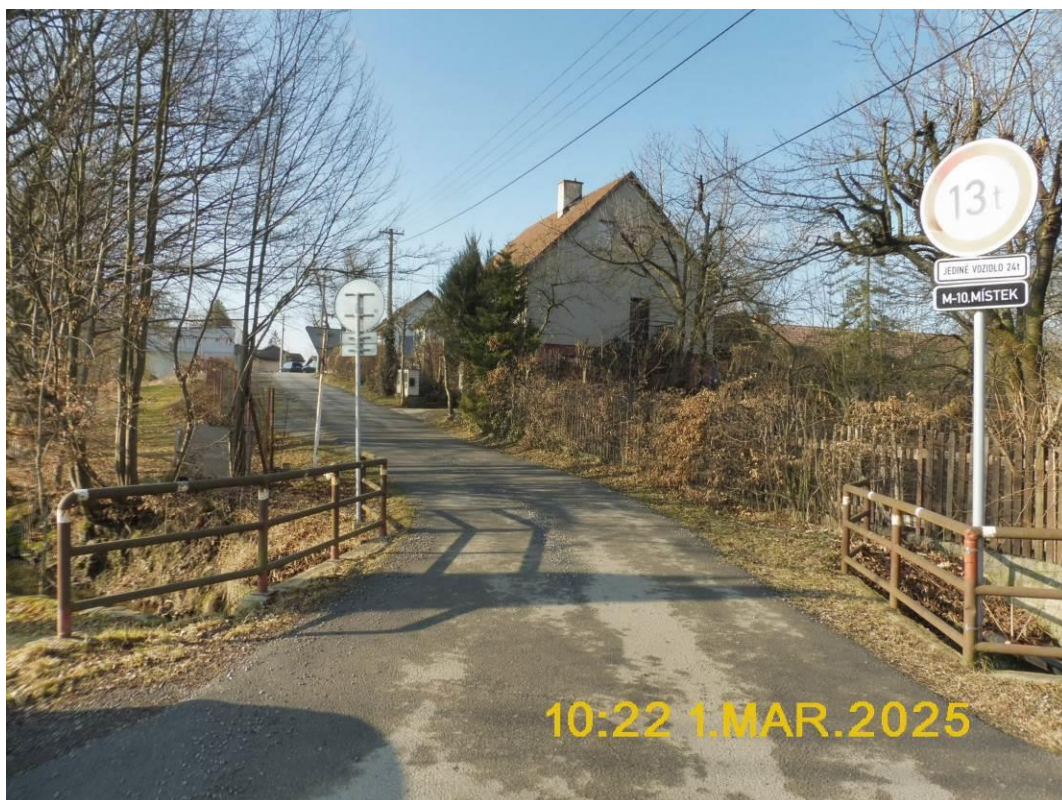
| C. Stav a závady části mostu | |
|---|---|
| Svodidla, zábradelní svodidla, zábradlí dopravní značení a označení mostu | Zábradlí je silně zrezivělé, bez nátěru, a neodpovídá požadavkům normy na bezpečnost provozu. Dopravní značky a tabulky s evidenčním číslem mostu nejsou osazeny. |

Pohled na most, zrezivělé nenormové zábradlí

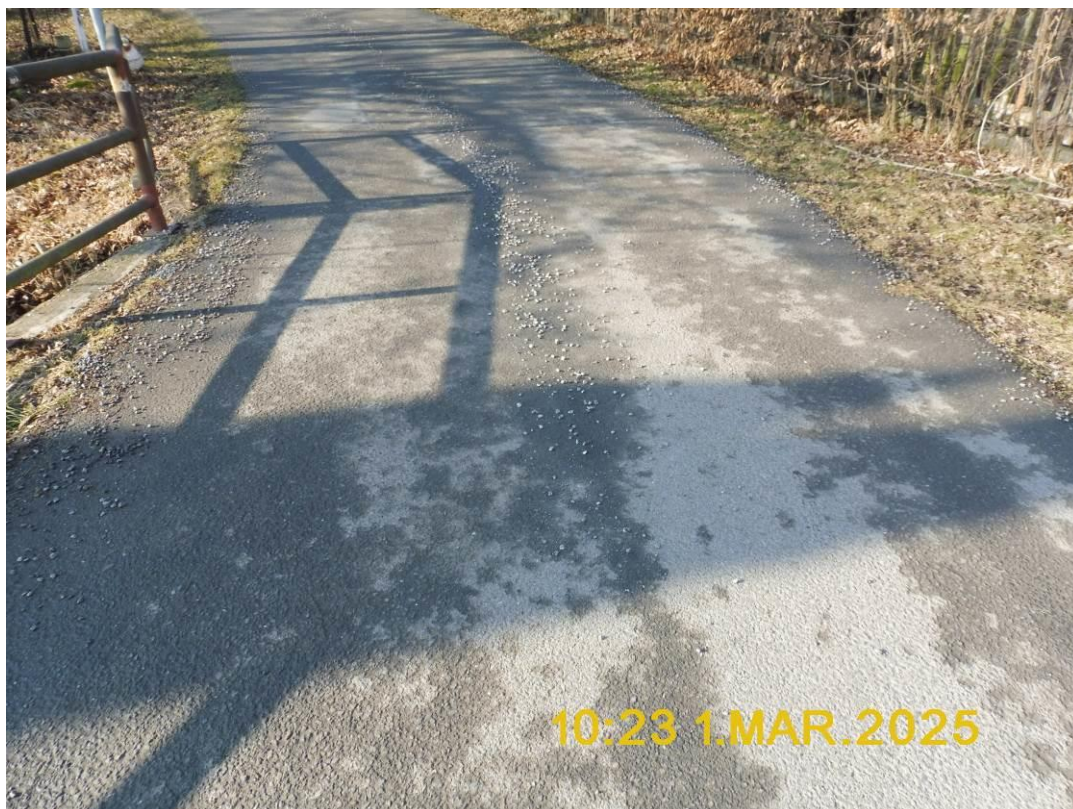
Pohled na most

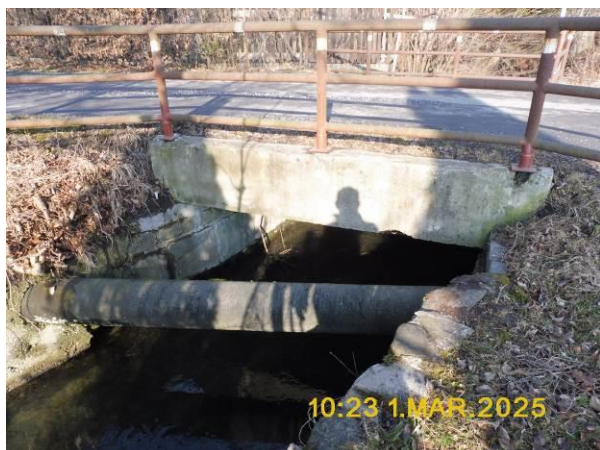
Pohled na vtok s vodovodem

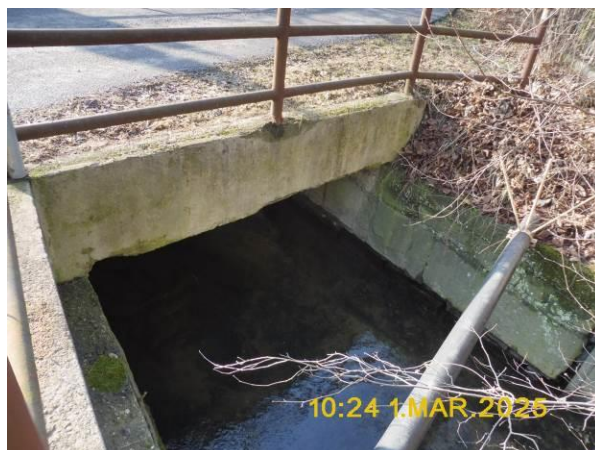
Podhled na výtok s plynovodem

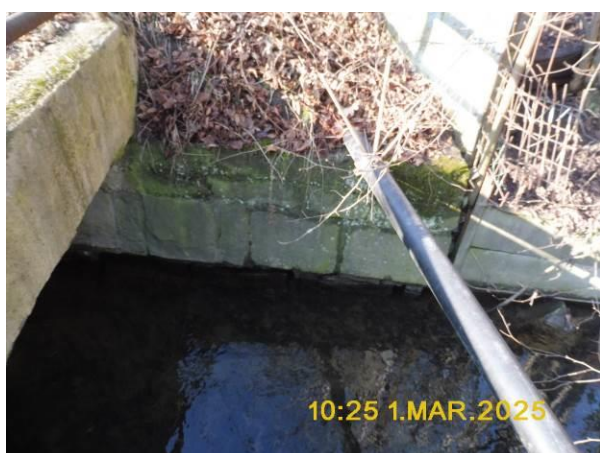
| C. Stav a závady části mostu | |
|---|---|
| Základy mostních podpěr a křídel, zemní těleso | U základů obou opěr jsou vypadnuty kameny, dochází k podmyvání opěr. |

Rozvolněné kamenné bloky na LB

- **Zabránit podmývání základů opěr, zasanovat poškozená místa**

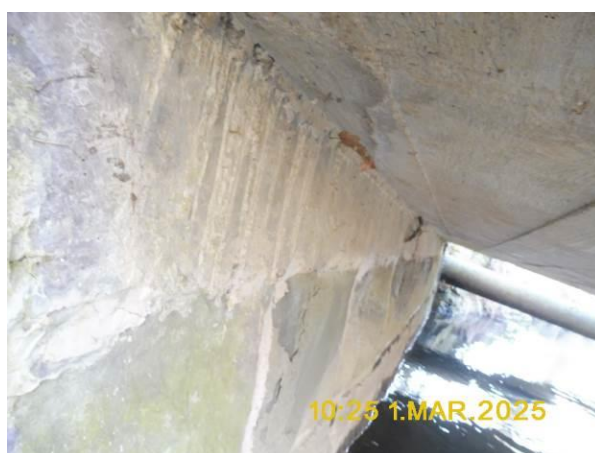
Chybějící kameny na opěře na PB

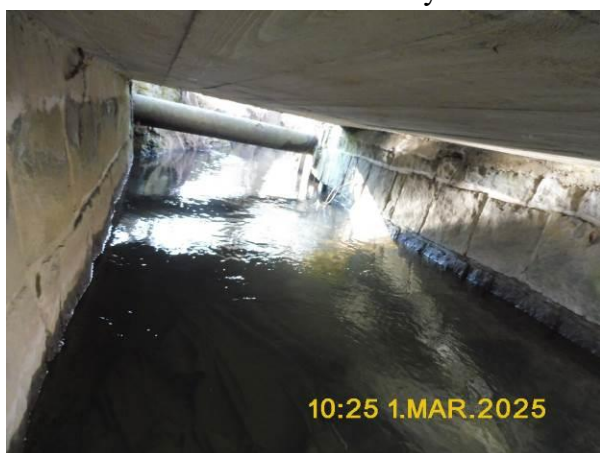
| C. Stav a závady části mostu | |
|---|---|
| Nosná konstrukce | Na podhledu NK je viditelná koroze betonu a betonářské výztuže. Jsou zde také známky po zatékání. |

Podhled NK a opěra na LB

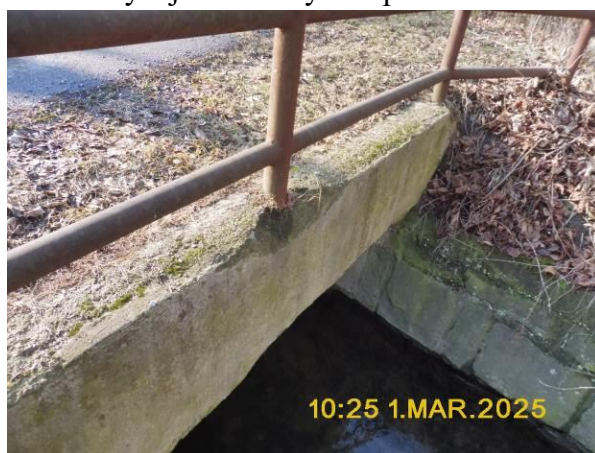
| C. Stav a závady části mostu | |
|---|---|
| Vozovka, chodníky, římsy, odrazné proužky, kolejový svršek, zálivky | Vozovka na mostě je značně poškozena a zvětralá. Krajnice zarůstají vegetací. Beton říms je nazelenalý a povrch je obrostlý mechy a lišejníky. |

Degradovaná římsa mostu

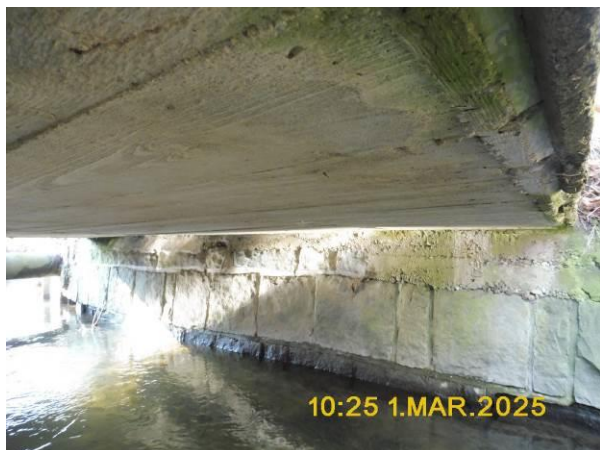
Podhled NK

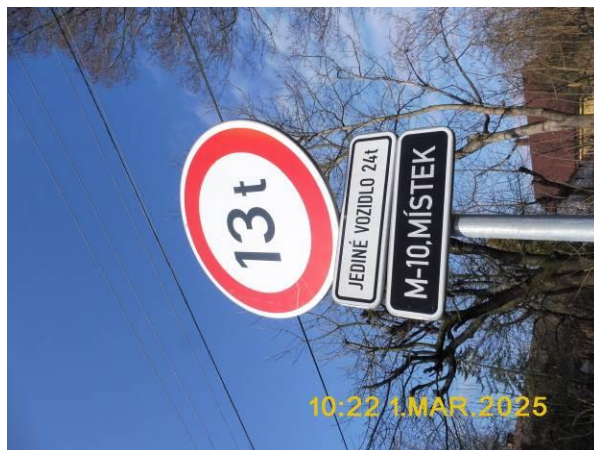
Ev. Číslo mostu a zatížitelnost
