ČESKÁ
SPRÁVA STŘECH

Protokol | defektoskopická kontrola

diagnostika vodotěsných poruch hydroizolace ploché střechy

Předmět kontroly	Základní škola Frýdek-Místek, 1. máje 1. máje 1700 73801 Frýdek-Místek	
Zadání	Defektoskopická kontrola – diagnostika poruch hydroizolace ploché střechy	
Obchodní případ	OP-23-025	
Objednatel	Základní škola Frýdek-Místek, 1. máje 1700 1. máje 1700 73801 Frýdek-Místek IČ: 68157860	Iveta Zechová 604 601 399 7zs@7zsfm.cz
Zhotovitel	ČESKÁ SPRÁVA STŘECH, s.r.o. Petrovická 283 344 01 Domažlice IČ: 06006183	
Zpracoval	Ing. Přemysl Pospíšil Telefon: 737469096 E-mail: premysl.pospisil@spravastrech.cz	
Kontrola byla provedena dne	17. 8. 2023

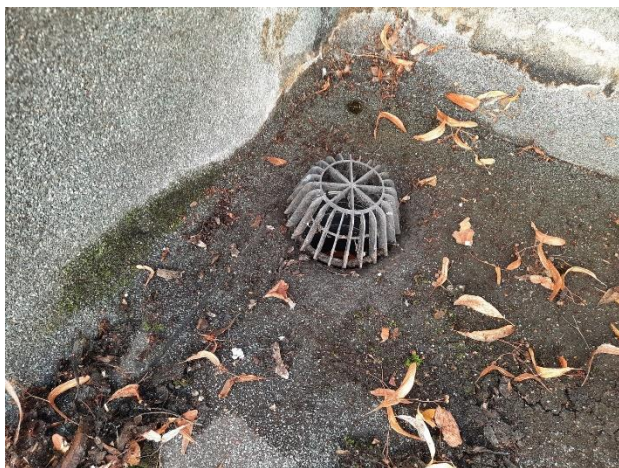
Obr. /5/ Střešní vpust'

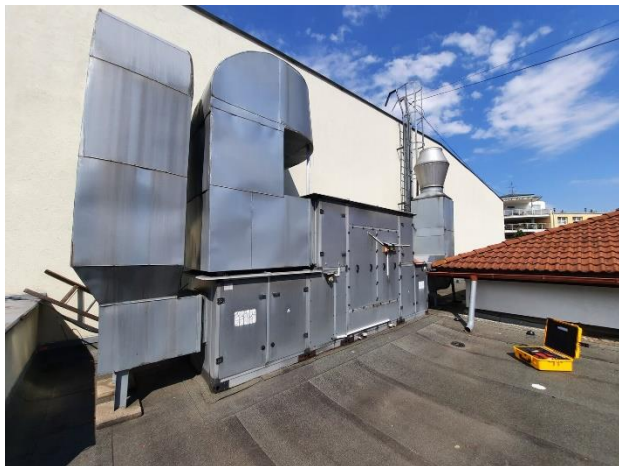
Obr. /6/ Vzduchotechnika

Doporučujeme **zajist komplexní revizi VZT jednotky**, jejich rozvodů a prostupů specializovanou firmou TZB. Hydroizolace pod roznášecími patkami VZT jednotky je nepřístupná a nelze v těchto místech provést její kontrolu. Stejně tak jsou bez dalších zásahů nepřístupné detaily VZT prostupů.

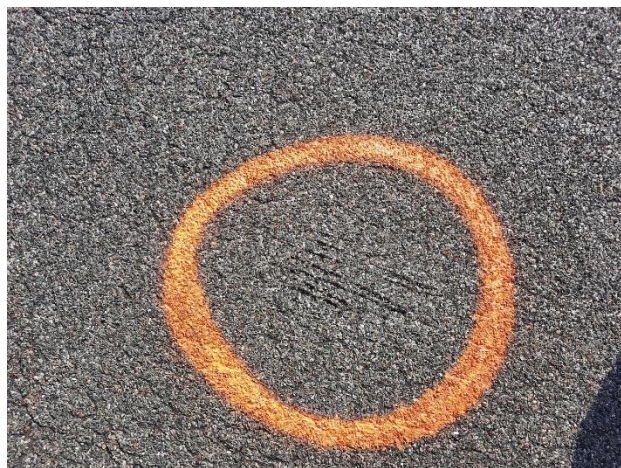
Číslo	Typ poruchy	Počet	MJ
✗	Kapilární poruchy a perforace	1	ks
✗	Separace tavných spojů	9	ks
!	Separace tavných spojů	15	ks
✓	Separace tavných T spojů	0	ks
✓	Porucha způsobena ostrým předmětem	0	ks
✓	Prasklina způsobená degradací hydroizolace	0	ks

Obr. /7/ Kapilární poruchy a perforace

- 1) porušený spoj a okolí musí být očištěny systémovým čističem nebo oživovačem
- 2) svaření separovaného spoje
- 3) příprava záplaty o velikost přímo úměrné velikosti poruchy s dostatečnými přesahy
- 4) správné provedení spoje
- 5) kontrola tavných spojů záplat zkušební jehlou
- 6) označení záplat a provedení fotodokumentace opravených poruch

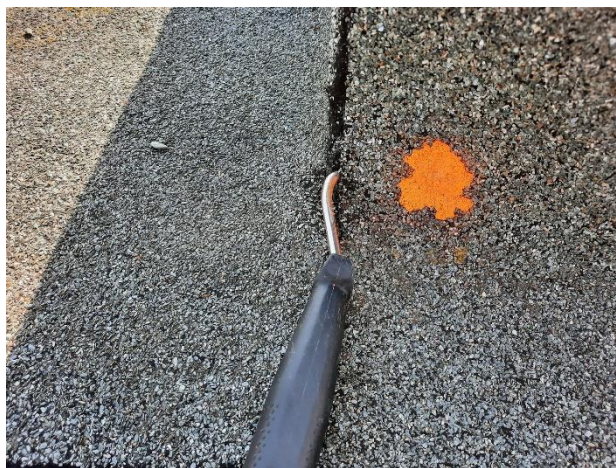
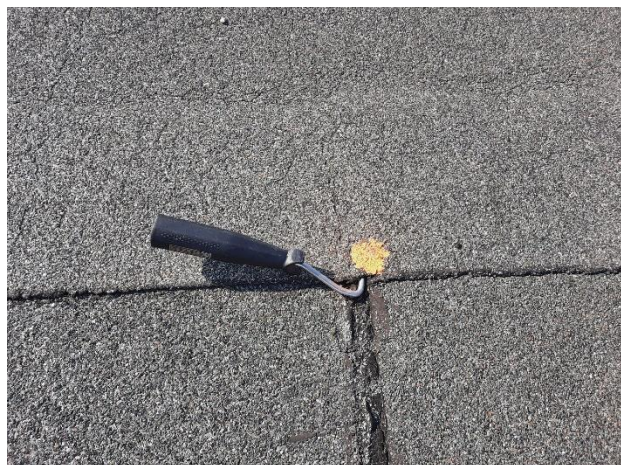
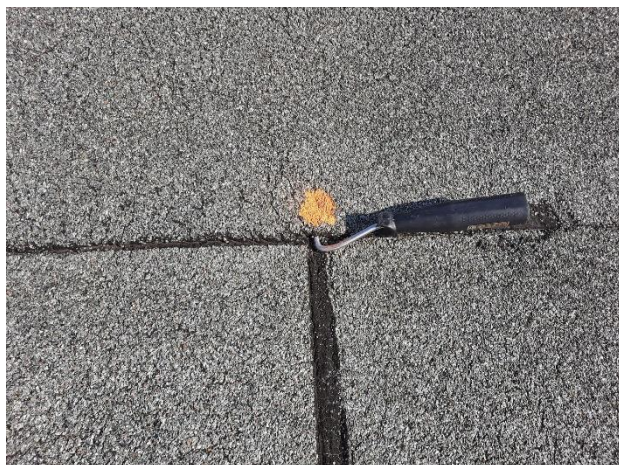
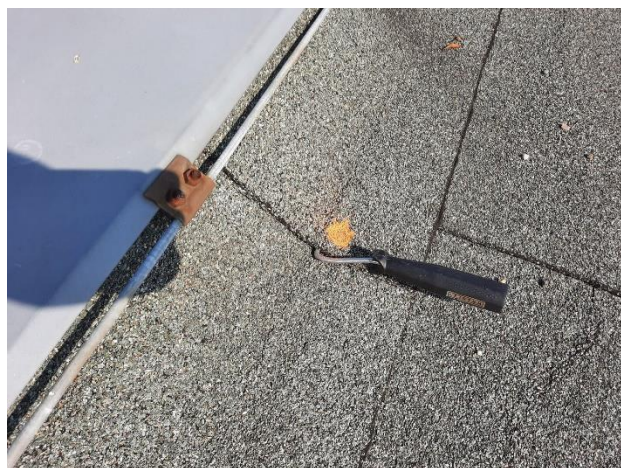
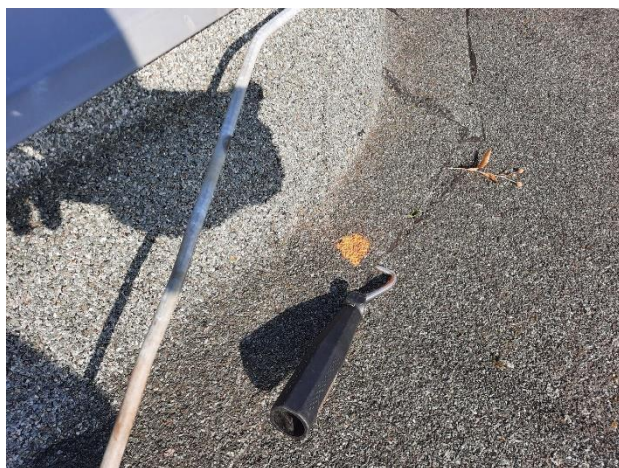
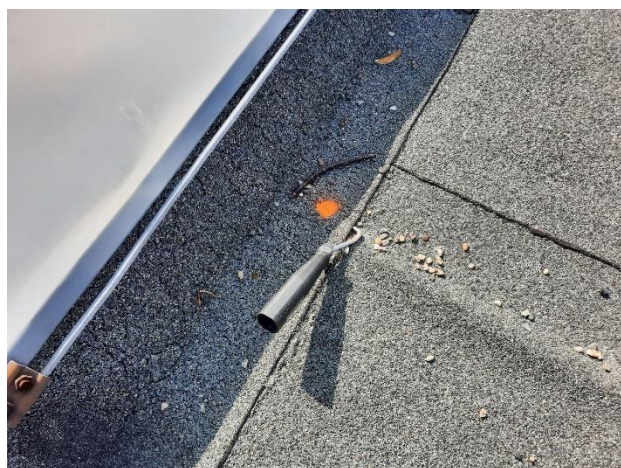
Obr. /8/ Separace tavných spojů

Obr. /9/ Separace tavných spojů

Obr. /10/ Separace tavných spojů

Obr. /11/ Separace tavných spojů

Obr. /12/ Separace tavných spojů

Obr. /13/ Separace tavných spojů

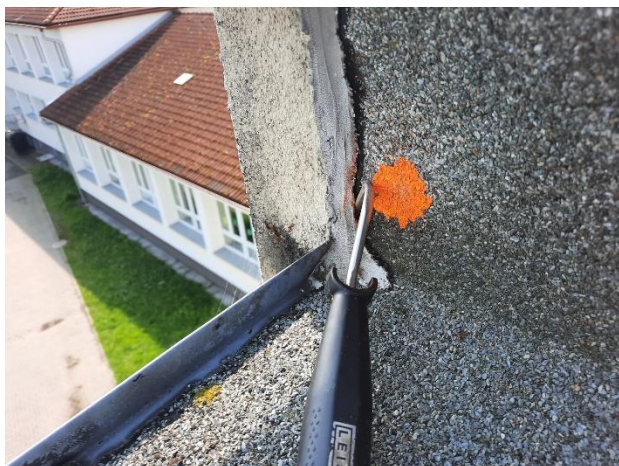
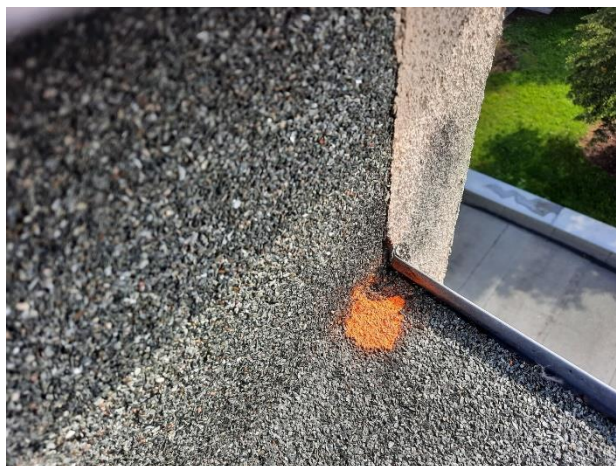
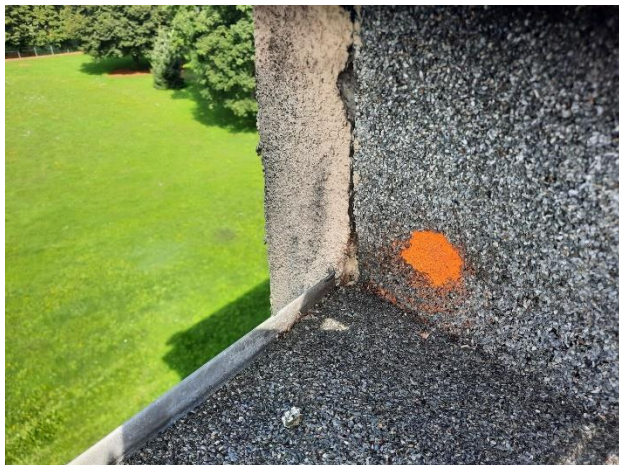
Číslo	Typ poruchy	Počet	MJ
!	Detail zakončení	3	ks

Obr. /14/ Detail zakončení

Obr. /15/ Detail zakončení

Obr. /16/ Detail zakončení

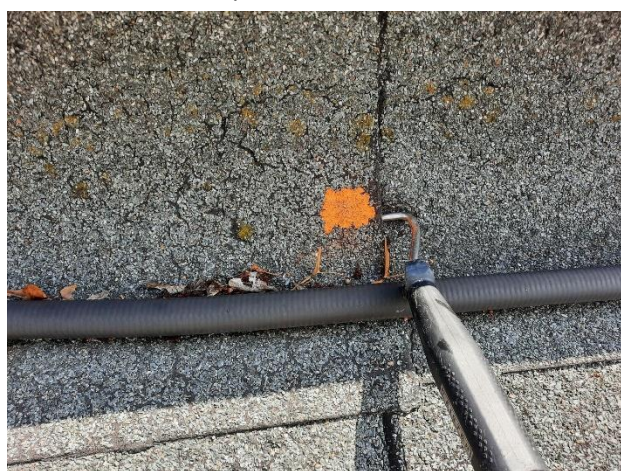
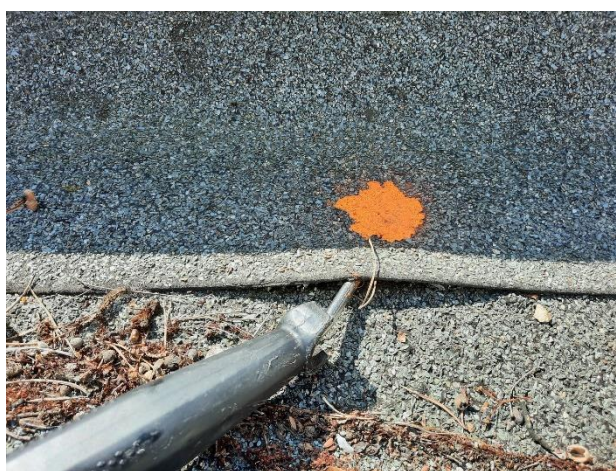
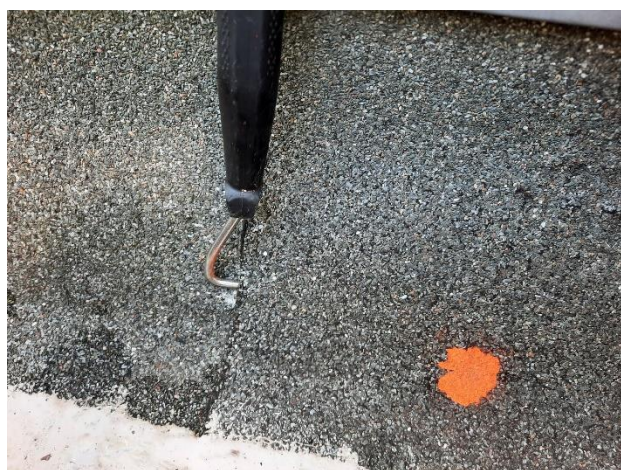
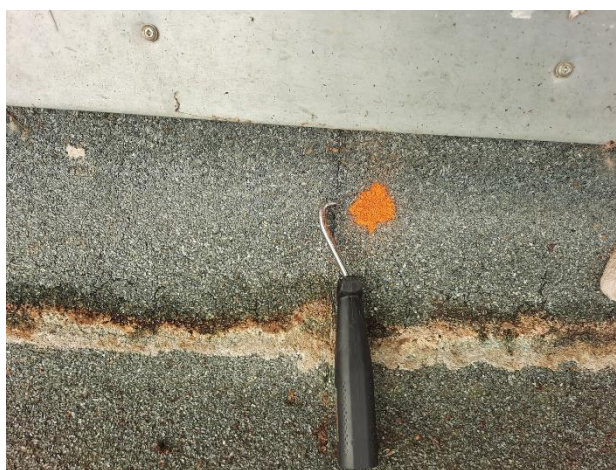
Číslo	Typ poruchy	Počet	MJ
✓	Kapilární poruchy a perforace	0	ks
✗	Separace tavných spojů	8	ks
✓	Separace tavných T spojů	0	ks
✓	Porucha způsobena ostrým předmětem	0	ks
✓	Prasklina způsobená degradací hydroizolace	0	ks

Obr. /17/ Separace tavných spojů

Obr. /18/ Separace tavných spojů

Obr. /19/ Separace tavných spojů

Obr. /20/ Separace tavných spojů

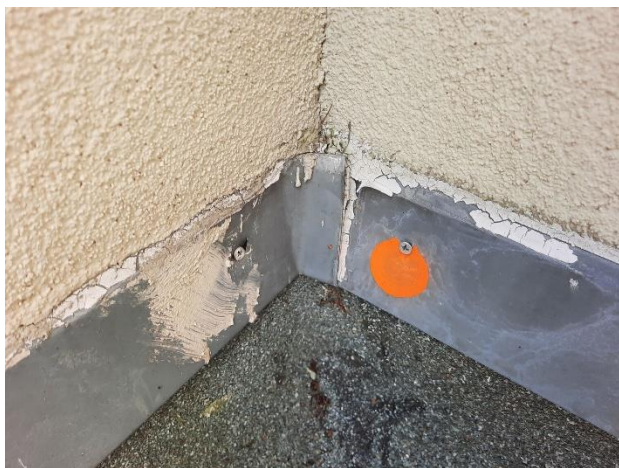
Číslo	Typ poruchy	Počet	MJ
!	Detail oplechování svislého zakončení	1	ks
!	Netěsné kotvení atiky	10	ks
!	Tvorba kaluží na hydroizolační vrstvě	x	ks
?	Chybějící ochranné podložky (VZT)	x	ks
?	VZT rozvody a prostupy	x	ks

Obr. /21/ Detail oplechování svislého zakončení

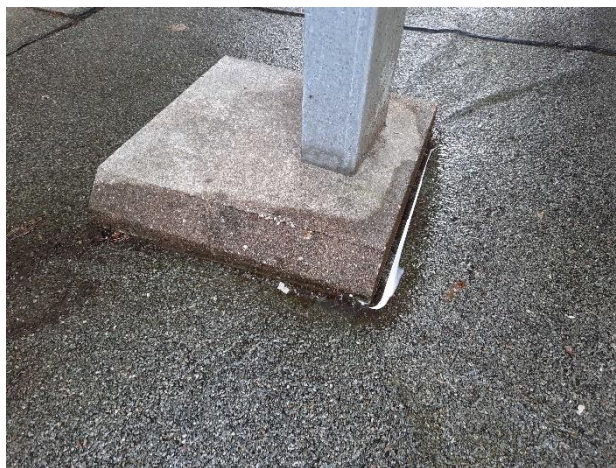
Obr. /22/ Šrouby

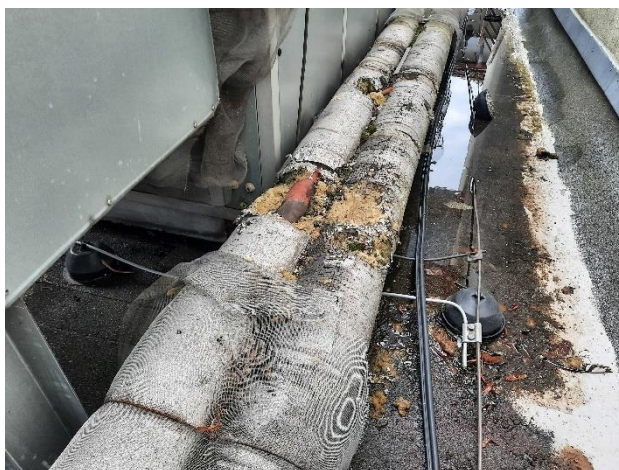
Odvodnění střešního pláště je provedeno gravitačním systémem střešních vpustí. Byly detekovány tvorby nakuží na hydroizolační vrstvě.

Obr. /23/ Tvorba kaluží / VZT rozvody a prostupy

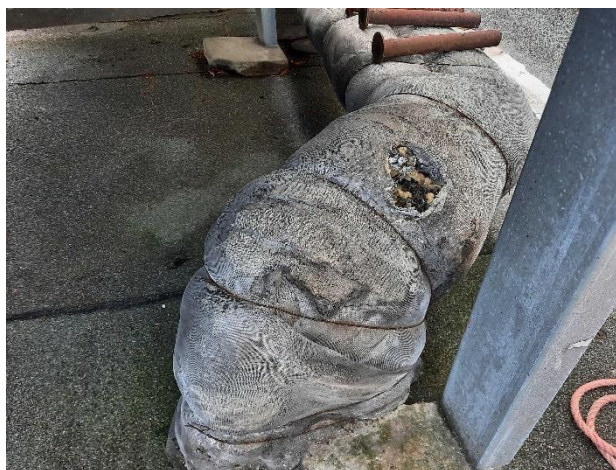
Obr. /24/ VZT rozvody a prostupy
