**Objednatel : Statutární město Frýdek-Místek**

# **Diagnostický průzkum jízdnic pruhů v prostoru křižovatky na sil. I/56 v Místku - Letná**

Červen 2014

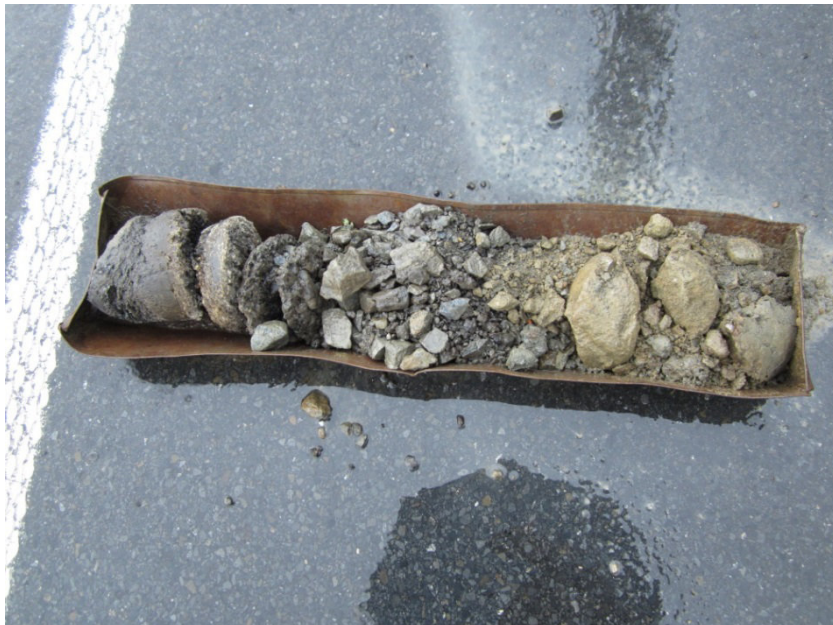
Sonda č. 1

Sonda č. 1: směr Frýdek-Místek, pravý pruh

AC 200 mm, štěrkodrt' (ŠD) 300 mm, štěrk hlinitý (GM), podloží nezastiženo

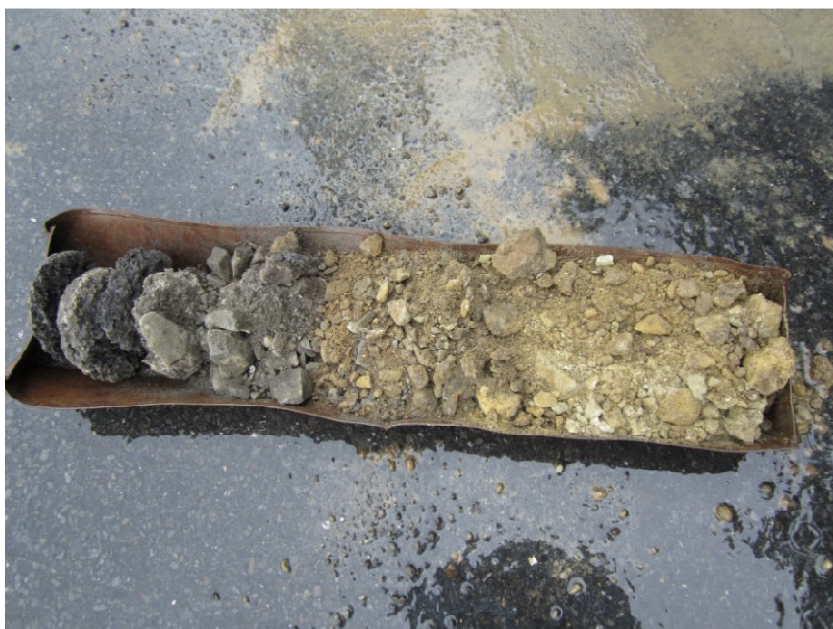
Sonda č. 2 směr Frýdek-Místek, pravý pruh

AC 200 mm, štěrkodrt' (ŠD) 150 mm, štěrkodrt' (ŠD) 150 mm, štěrk hlinitý (GM), podloží nezastiženo

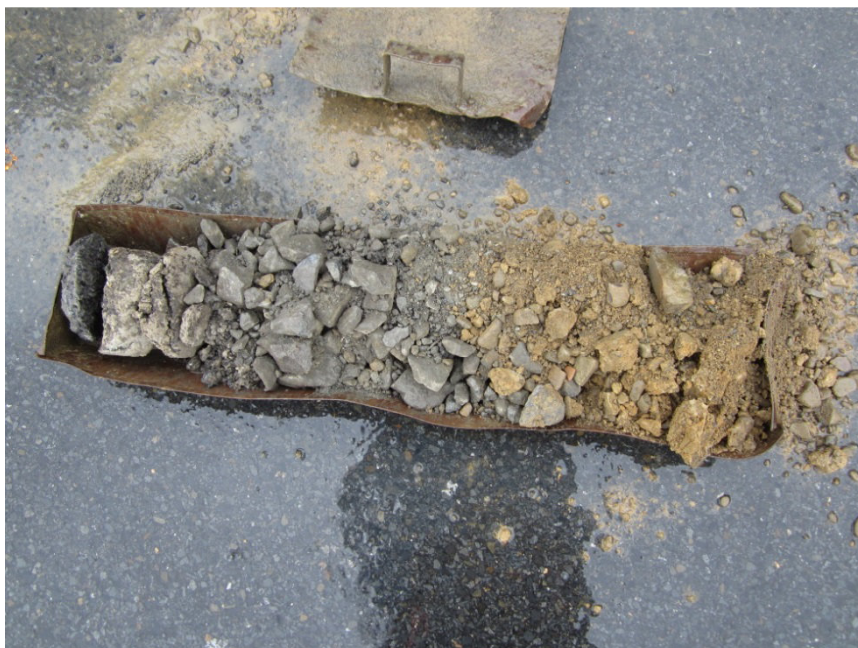
Sonda č. 3

Sonda č. 3: směr Frýdek-Místek, levý pruh

AC 200 mm, štěrkodrt' (ŠD) 400 mm, štěrk hlinitý (GM), podloží nezastiženo

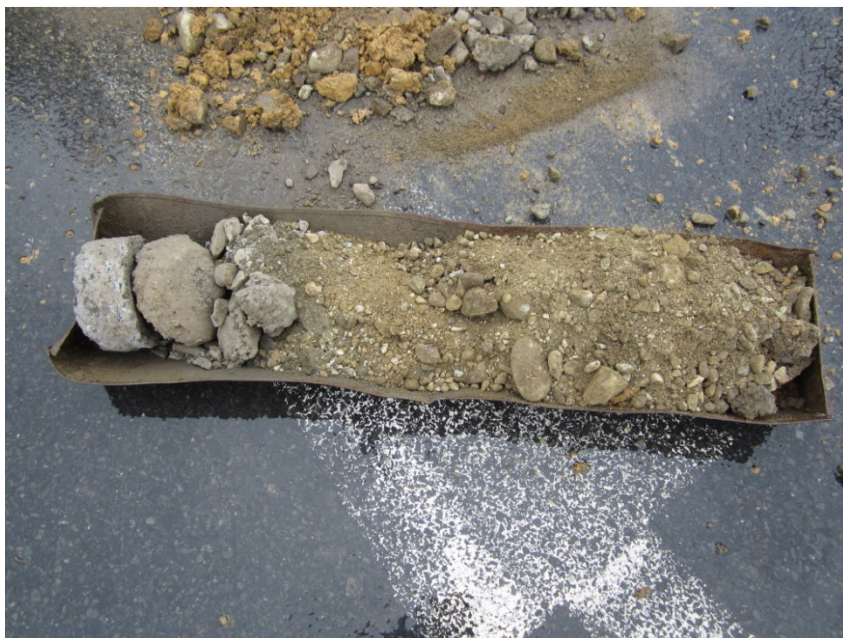
Sonda č. 4

Sonda č. 4: směr Frýdlant, pravý pruh

AC 120 mm, hrubý štěrk 150 mm, štěrk s příměsí jemnozrnné zeminy (G-F), podloží nezastiženo

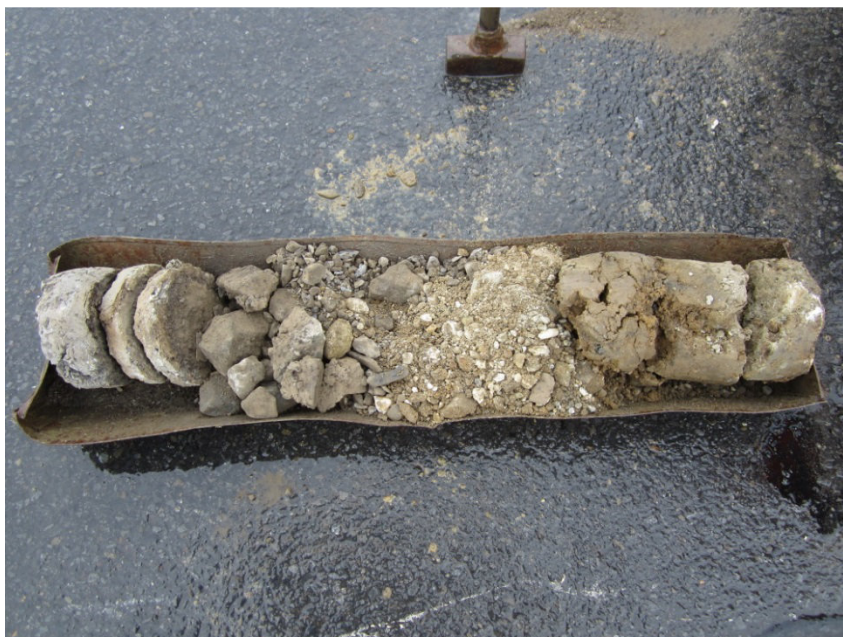
Sonda č. 5

Sonda č. 5: směr Frýdlant, pravý pruh

AC 120 mm, hrubý štěr 150, štěr s příměsí jemnozrnné zeminy (G-F) 200 mm, písčité hlína

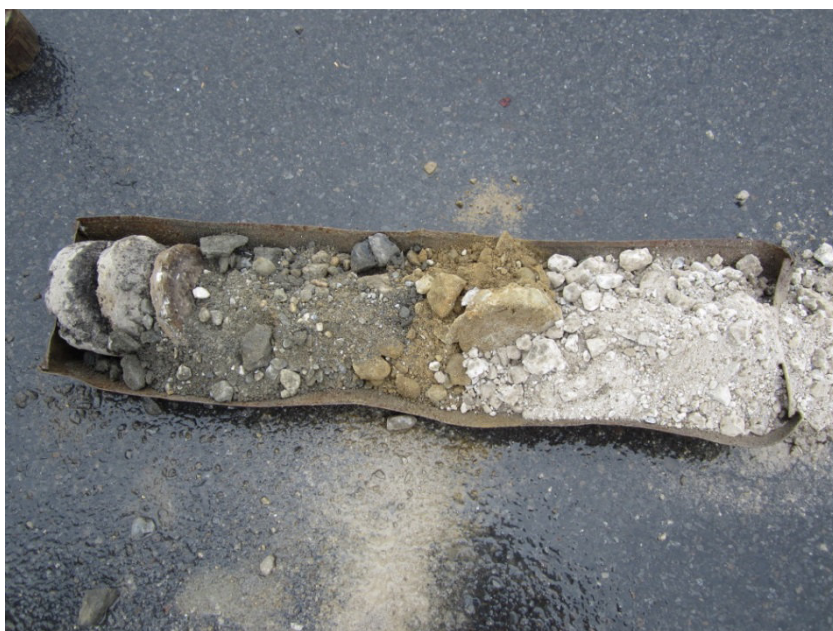
Sonda č. 6

Sonda č. 6: směr Frýdlant, levý pruh

AC 120 mm, štěr s pískem (G-F), podloží nezastiženo
