D.1.1.a TECHNICKÁ ZPRÁVA

SO01

Pasport dešťové kanalizace, dešťových svodů a odvětrávání
základové zdi

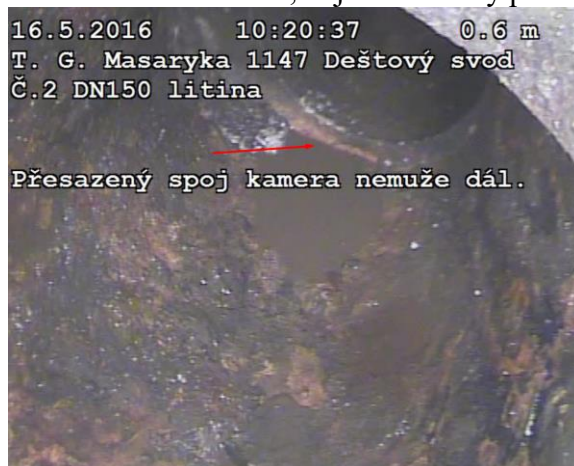
Kanalizace A

- přístup přes kontrolní kus do hloubky jednoho metru od povrchu, dále kamera narazila na předsazený spoj litinového potrubí, přes které ji nebylo možné z technických důvodů dostat dále. Náhled, který kamera do kanalizace měla, nejevil známky překážek a poškození.

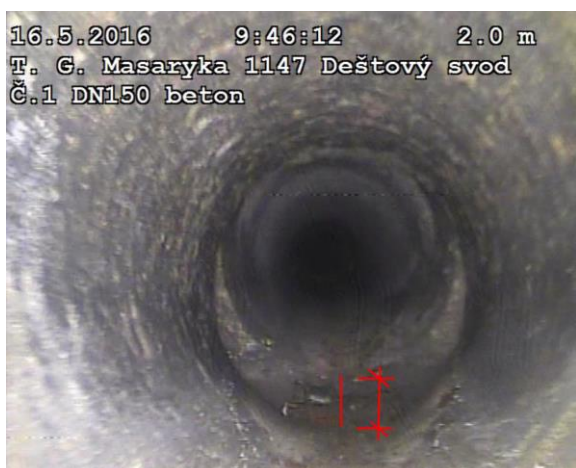
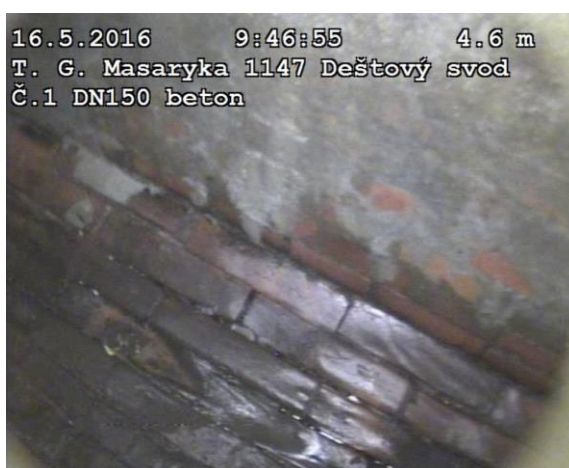
Kanalizace B

- přístup přes kontrolní kus do hloubky jednoho metru od povrchu, dále kamera pokračovala bez zaznamenání překážek a poškození do stoky dešťové 3,5 m od objektu. Na vedení kanalizace jsou patrné předsazené spoje trub.

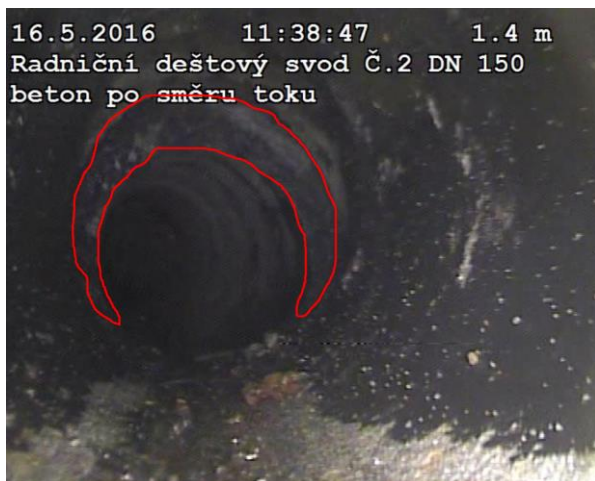
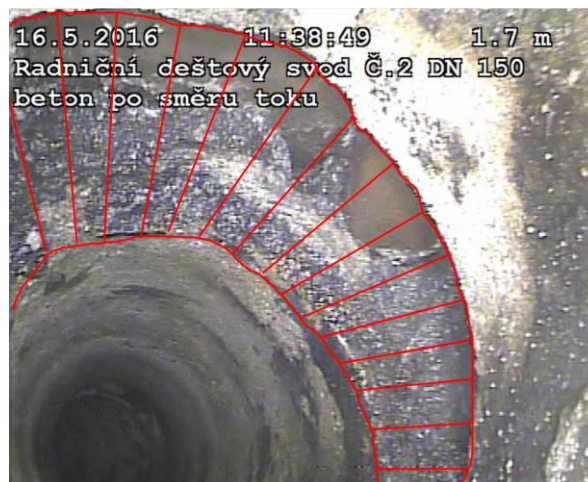
Kanalizace D

- přístup odšroubování poklopu lapače střešních splavenin do hloubky 1,2 metru od povrchu. Bylo objeveno prolomení betonové trouby kanalizace ve vzdálenosti 0,5m od vstupu, dále kamera pokračovala 10 m šikmo ke křižovatce, kde se tato dešťová kanalizace napojuje na kanalizační řád.

1) poškozené potrubí kanalizace, které odvádí dešťovou vodu

Pro opravu je nutná přesná lokalizace bloku na potrubí a způsob jejího vedení. Oprava výkopem z povrchu a výměnou poškozené části.
