HLAVNÍ PROHLÍDKA MOSTU

Název objektu: **Most přes Hodoňovický náhon na ulici Bahno-Příkopy**
 Okres: Frýdek-Místek
 Prohlídku provedla firma: DOPRAVOPROJEKT Ostrava a.s.
 Prohlídku provedl: Ing. Kateřina Sedláčková, Ing. René Závada, Mgr. Katarína Korčeková
 Datum provedení prohlídky: 15. 08. 2016
 Poznámka: -
 Počasí v době provádění HPM Teplota vzduchu: 22°C Teplota NK: -

Číslo komunikace: - Staničení km: -
 Evidenční číslo mostu M-10
 Název objektu: **Most přes Hodoňovický náhon na ulici Bahno-Příkopy**
 Stav mostu z předchozí HPM: III – dobrý stav
 Spodní stavba: III. Nosná konstrukce: III.
 Zatížitelnost mostu: $V_n = -$
 $V_r = -$
 $V_e = -$
 Staničení ve směru: Ve směru toku
 OP1 – pravobřežní opěra, OP2 – levobřežní opěra
 Způsob zpřístupnění mostu: Volně přístupný

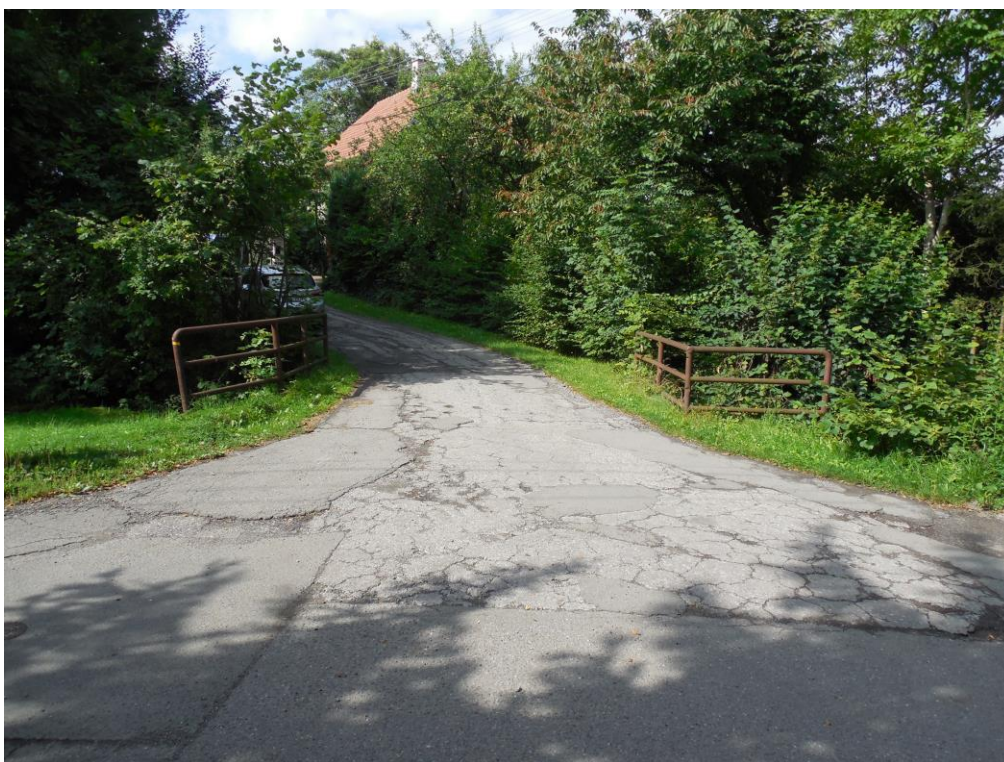
Pohled na most, zrezivělé nenormové zábradlí

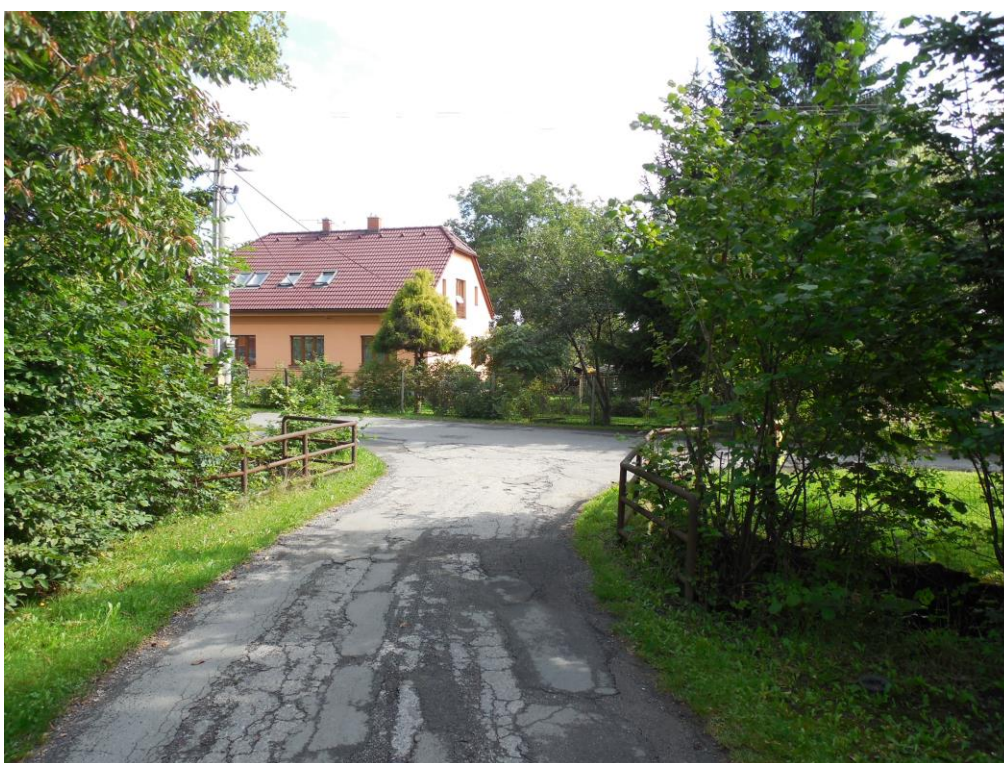
Pohled na most, zvětralá vozovky, vegetace na mostě

- **Osadit dopravní značky se zatížitelností mostu**
- **Zabránit podemílání základů opěr, zasanovat poškozená místa, přespárovat kamenné bloky opěr**
- Opravit obrusnou vrstvu vozovky
- Odstranit vegetace z krajnic a říms
- Osadit tabulky s evidenčním číslem mostu

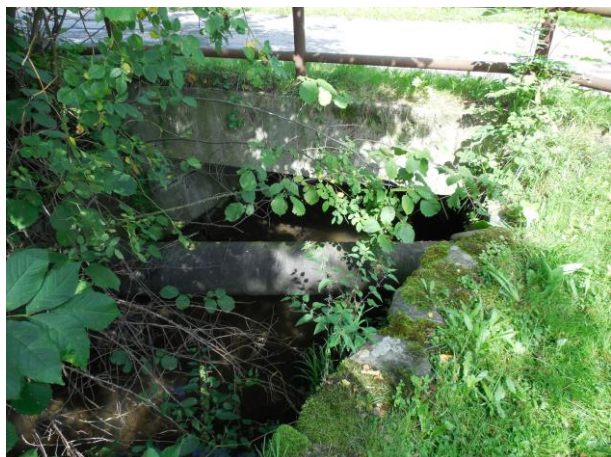
Pohled na vtok s vodovodem

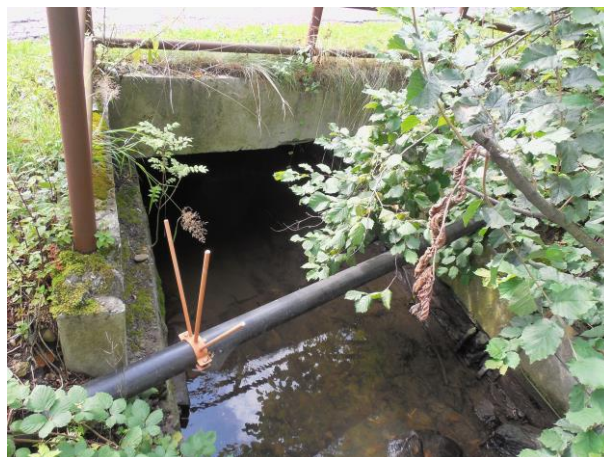
Podhled na výtok s plynovodem

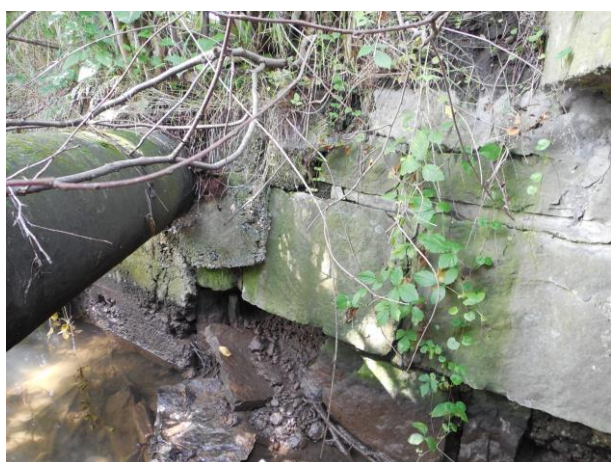
Rozvolněné kamenné bloky u OP2

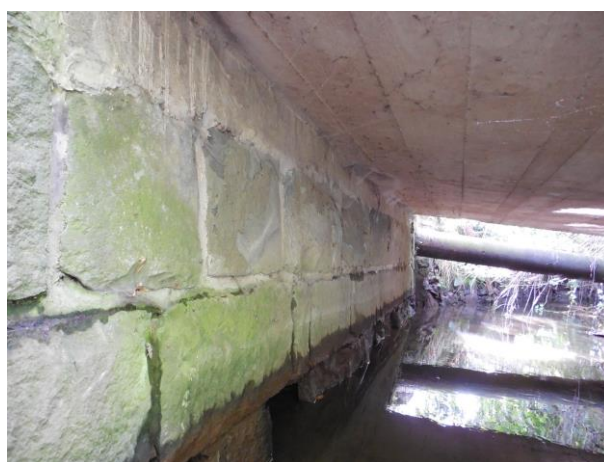
C. Stav a závady části mostu	
Základy mostních podpěr a křídel, zemní těleso	U základů obou opěr jsou vypadnuty kameny, dochází k podmyvání opěr.
Mostní opěry, křídla, čelní zdi	Kamenné zdivo opěr je místy nazelenalé, ve spárách mezi kameny znát sanační spárovací maltu. Opěry místy zatékají.
Nosná konstrukce	Na podhledu NK je viditelná koroze betonu a betonářské výztuže. Jsou zde také známky po zatékání.
Ložiska, klouby, mostní závěry	Ložiska, klouby a mostní závěry na mostě nejsou.
Vozovka, chodníky, římsy, odrazné proužky, kolejový svršek, zálivky	Vozovka na mostě je značně poškozena a zvětralá. Krajnice zarůstají vegetací. Beton říms je nazelenalý a povrch je obrostlý mechy a lišejníky.
Izolační systém	Hydroizolační systém nefunkční. Zatéká přes opěry a do nosné konstrukce.
Odvodňovací zařízení	Odvodňovací zařízení na mostě není provedeno.
Svodidla, zábradelní svodidla, zábradlí dopravní značení a označení mostu	Zábradlí je silně zrezivělé, bez nátěru, a neodpovídá požadavkům normy na bezpečnost provozu. Dopravní značky a tabulky s evidenčním číslem mostu nejsou osazeny.

Chybějící kameny na opěře OP1

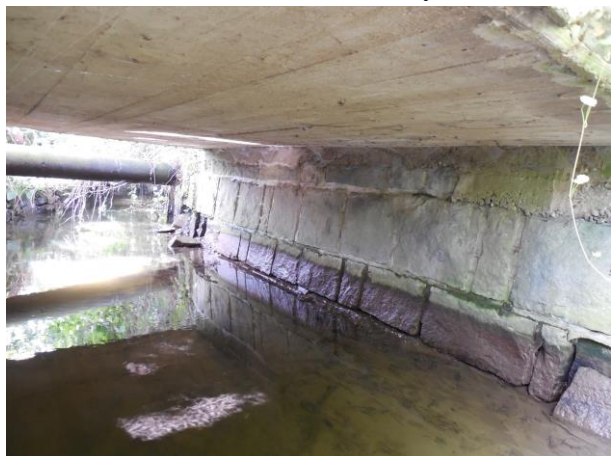
Podhled NK a opěra OP2

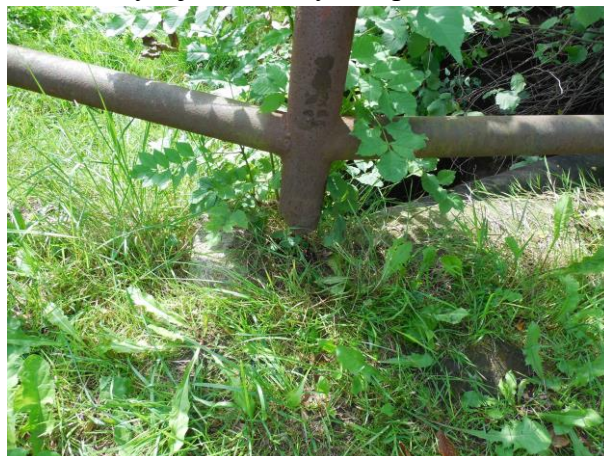
Chybějící kus zrezivělého zábradlí
