## MIMOŘÁDNÁ PROHLÍDKA MOSTU

Název objektu: **Most přes tok Olešná na ul. Bahno-Rovňa**  
 Okres: Frýdek-Místek  
 Prohlídku provedla firma: DOPRAVOPROJEKT Ostrava a.s.  
 Prohlídku provedl: Ing. Peter Broz  
 Datum provedení prohlídky: 21. 06. 2017  
 Poznámka: -  
 Počasí v době provádění HPM Teplota vzduchu: 25°C Teplota NK: -

Číslo komunikace: - Staničení km: -  
 Evidenční číslo mostu M-19  
 Název objektu: **Most přes tok Olešná na ul. Bahno-Rovňa**  
 Stav mostu z předchozí HPM: V - špatný  
 Spodní stavba: V-špatný Nosná konstrukce: V-špatný  
 Zatížitelnost mostu:  $V_n = -$   
 $V_r = -$   
 $V_e = -$   
 Staničení ve směru: Ve směru toku  
 OP1 – pravobřežní opěra, OP2 – levobřežní opěra  
 Způsob zpřístupnění mostu: Volně přístupný

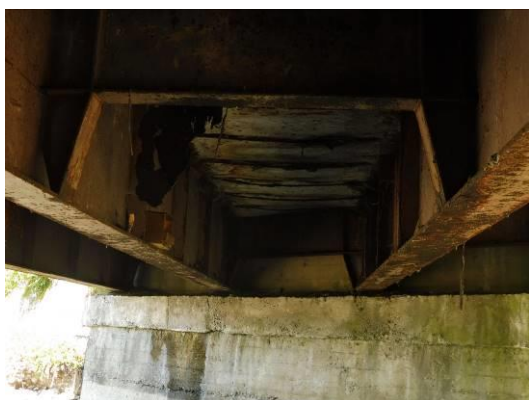
Pohled na okraj NK od výtoku

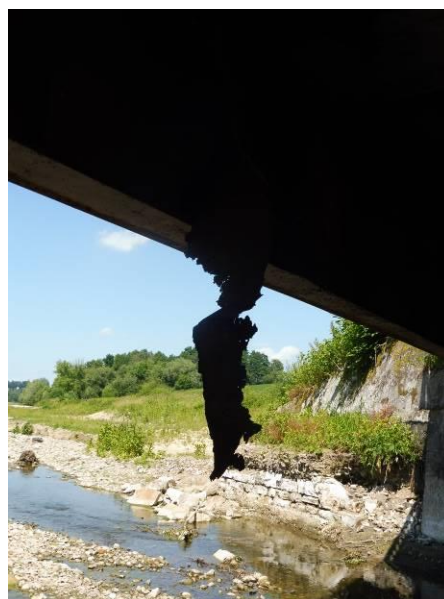
| Nosná konstrukce | Hlavní nosníky včetně příčníků jsou celoplošně zrezivělé. Převládá hloubková důlková koroze, dolní pásnice nosníků jsou napadeny laminární korozi. Původní bednicí plech pod ŽB deskou je prerezivělý, na mnohých místech už odpadl. Na pohledu NK jsou stopy po zatékání přes ŽB desku. |

Podhled na krajní nosník s odpadlým  
bednicím plechem

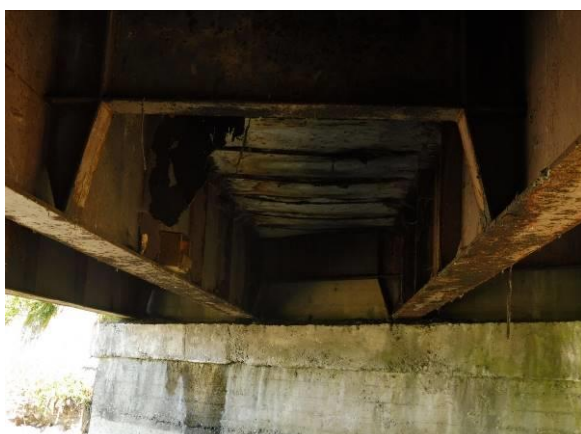
| Území pod mostem a přístupové cesty | Území pod mostem je tvořeno korytem toku Olešná. Přístup pod most je obtížný – strmé svahy a bujná vegetace. U opěry OP2 je velký nános bahna porostlý vegetací. <b>U opěry OP1 je dno koryta prohloubeno v důsledku bleskových povodní – existující možnost podemletí mostní opěry a kolaps mostu.</b> |

Podhled NK a pohled na OP1

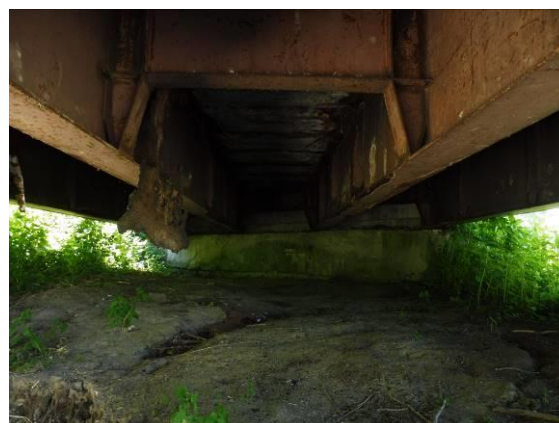
Podhled NK a pohled na zanesenou OP2

- **Požádat správce toku vyčistit koryto před, za a pod mostem od nánosů a vegetace – zvýšení průtočného profilu pod mostem a odklonění proudu toku od opěr**
- **Dopravním značením odklonit dopravu od krajnice v místě poškozeného křídla**
- Osadit dopravní značky se zatížitelností mostu
- Prořezat dilatační spáru ve vozovce
- Osadit normovaný typ záchytného zařízení
- Osadit tabulky s evidenčním číslem mostu
-

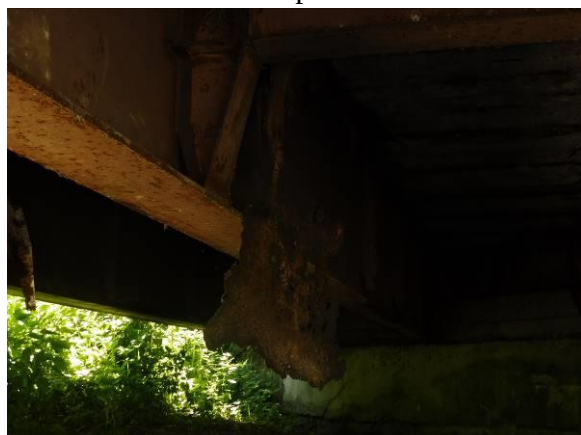
Podhled NK, odpadlé plechy bednění

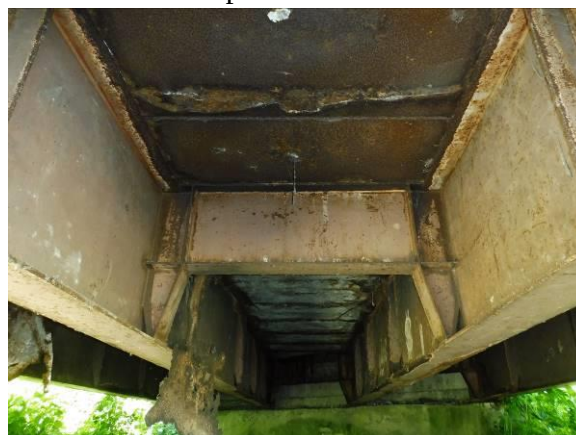
| Izolační systém | Hydroizolační systém nefunguje, do nosné konstrukce a do spodní stavby zatéká. |

Stopy po zatékání na podhledu NK

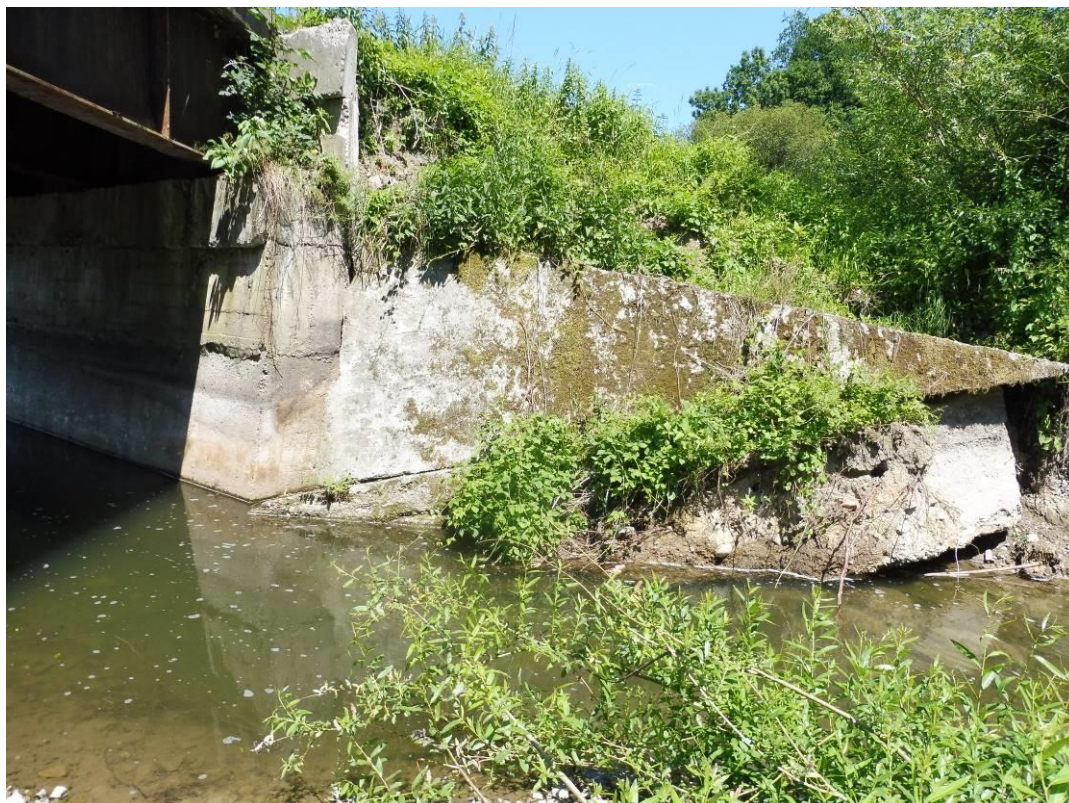
| C. Stav a závady části mostu | |
|---|---|
| Mostní opěry, křídla, čelní zdi | <p>Beton opěr je silně zvětralý, místy odpadává, drolí se. Kvalita betonu je nízká – na povrchu jsou trhliny a jsou zde také početná štěrková hnízda. Na povrchu se tvoří výluhy a nazelenalé skvrny od zatékání a od působení mikroorganismů. Úložné prahy nelicují s hranou opěr, jsou předsazeny o cca 5-10 cm a jsou znečištěny.</p> <p><b>Levé křídlo u opěry 1 sesunuté do toku vlivem podemletí základu křídla při zvýšeném průtoku v korytě toku. Výškový posun cca. 1,2m vodorovný posun v patě základu cca 0,15m.</b></p> |

Sesunuté levé křídlo opěra 1

- Provést sanaci levého křídla opěry 1 – odbourání stávajícího a výstavba nového křídla – nové křídlo založit dostatečně hluboko pod dno toku tak aby nedošlo k další havárii křídla při zvýšeném průtoku v korytě
- Provést dobetonování odplavené části opěry původního mostu sloužícího jako ochrana základové spáry pravého křídla opěry 1

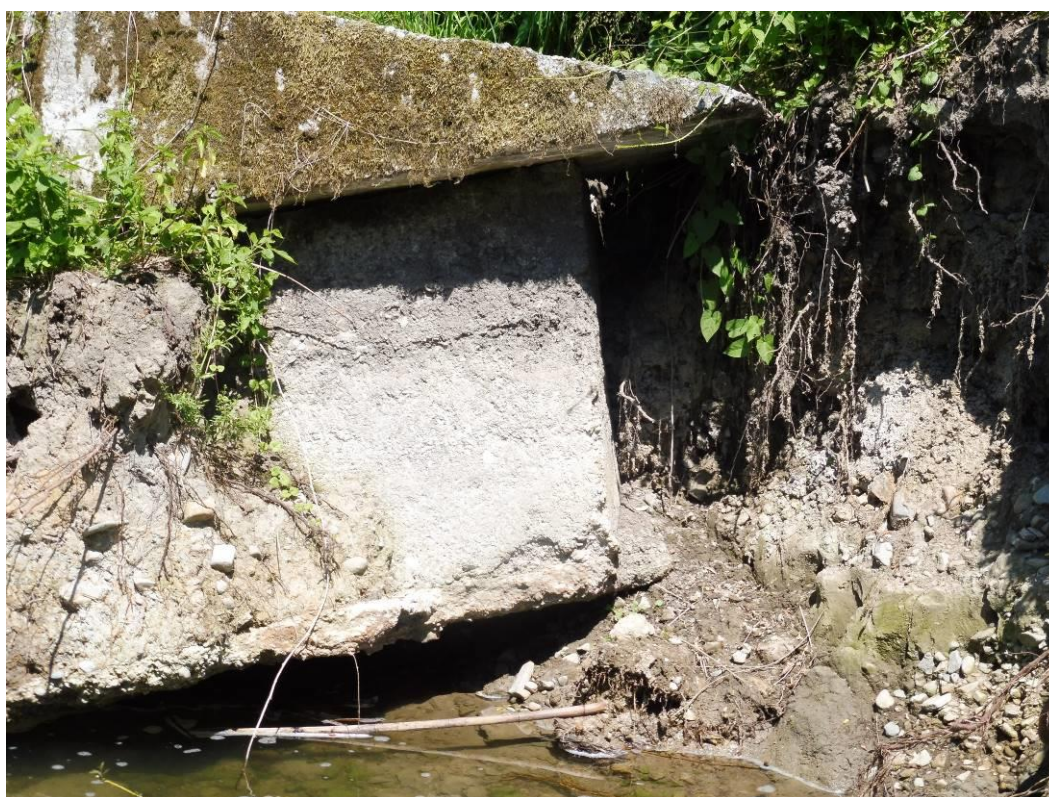
Horizontální posun dříku křídla proti základu křídla

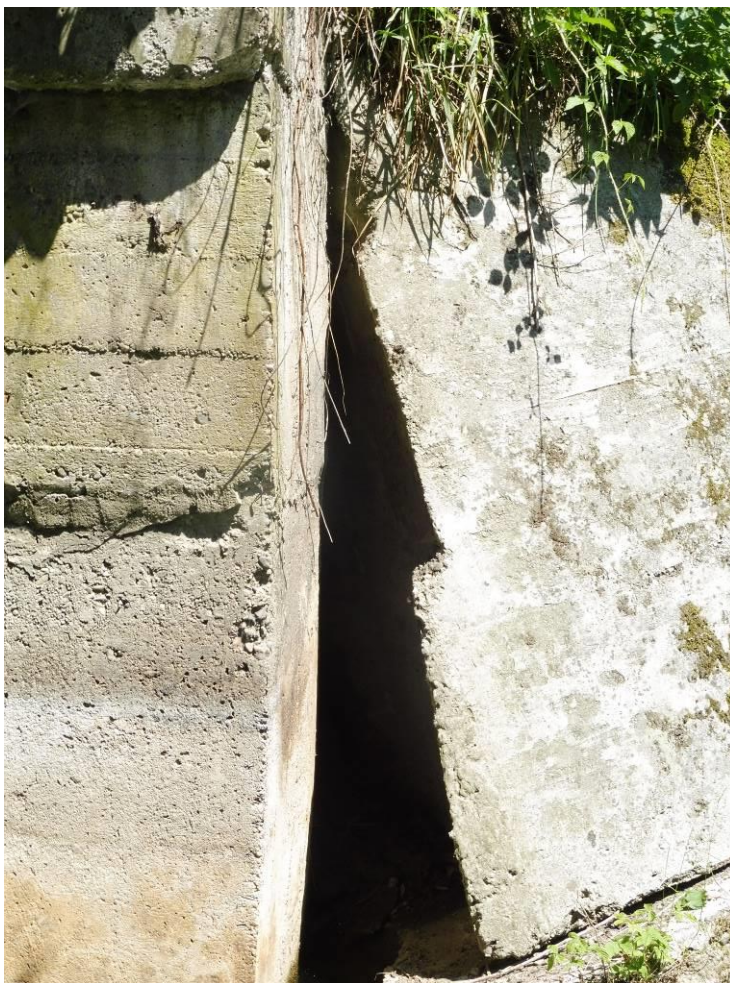
Rozevření dilatační škáry křídla

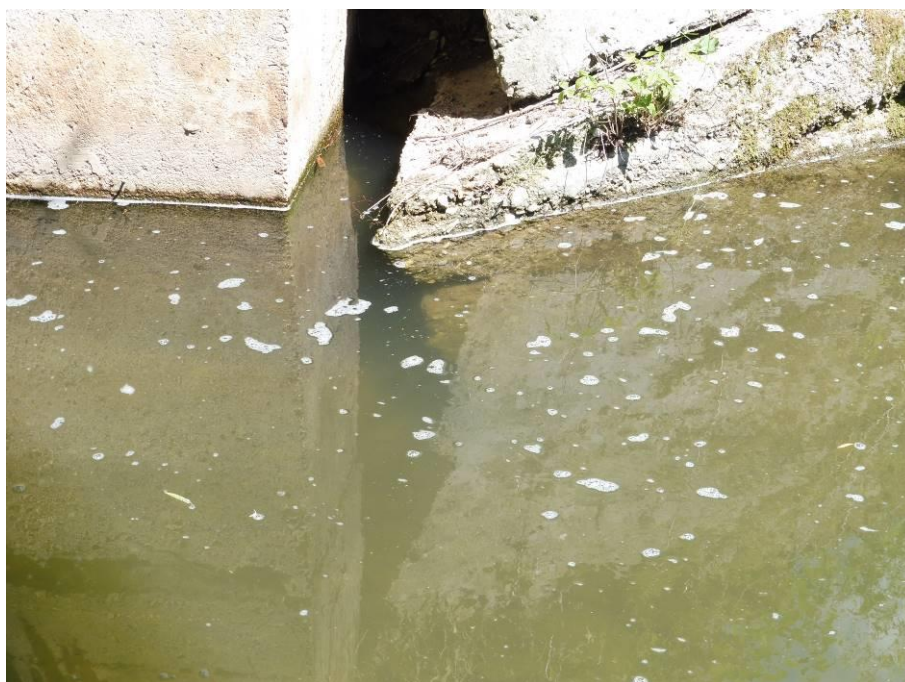
Průnik vody na bok opěry a do přechodové oblasti mostu

- **Zadat projekt komplexní rekonstrukce mostu nebo výstavby nového mostu, včetně úprav toku před a za mostem v součinnosti se správcem toku, tak aby bylo zabráněno erozi břehů a možnosti pronikání vody za opěry při zvýšených průtocích v toku.**
-

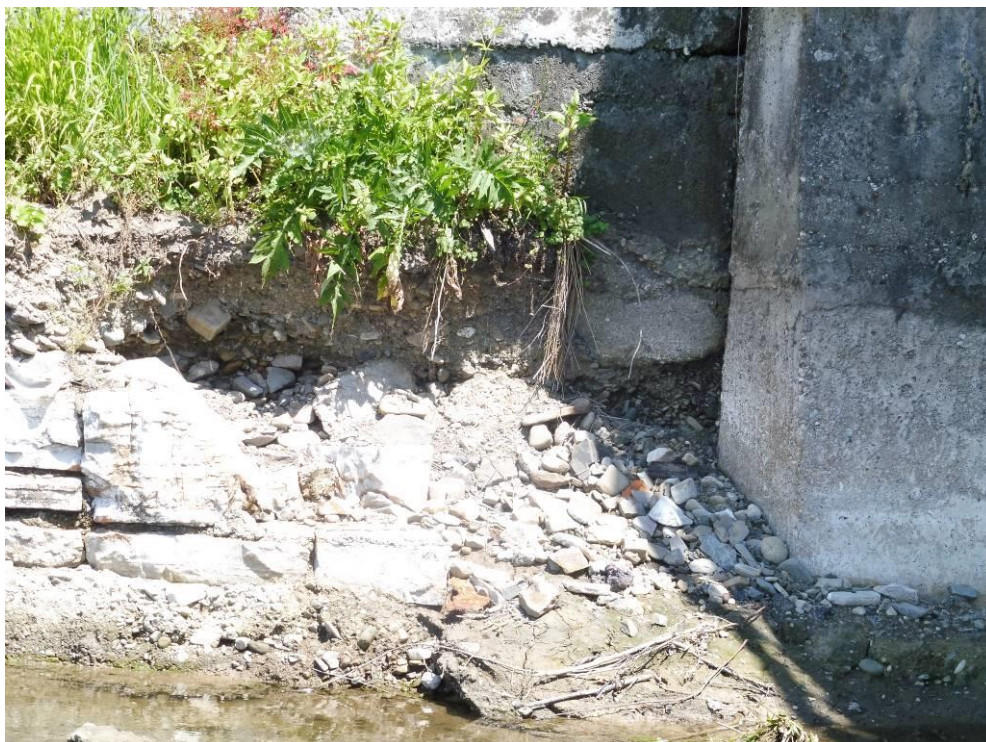
| C. Stav a závady části mostu | |
|---|---|
| Základy mostních podpěr a křídel, zemní těleso | <p>Založení mostu při prohlídce neodhaleno – bez zjevných geometrických vad a sekundárních účinků.</p> <p>Levé křídlo</p> <p><b>Pravé křídlo opěry 1 – odhalená základová spára bez ochrany plošného založení křídla, hrozící riziko podemletí a zborcení křídla.</b></p> <p><b>Levé křídlo opěry 1 – základ křídla následkem odplavení podloží sesunut ho toku. Výškový posun cca 1,2m, směrový posun cca. 0,20m.</b></p> <p><b>Následkem rozevření dilatační škáry mezi opěrou mostu a křídlem pronikání vody do prostoru za opěrou. Hrozící vyplavování a destrukce přechodové oblasti mostu u opěry 1.</b></p> <p><b>V případě průniku proudící vody k základové spáře opěry nebezpečí kolapsu opěry a celého mostu.</b></p> |

Odhalená základová spára pravého křídla opěry 1 – hrozící možnost podemletí a havárie křídla

- **Pravidelně po přívalových deštích a bouřkách provádět vizuální kontrolu opěry 1 s důvodu možnosti destabilizace plošného založení mostu vlivem proudící vody v korytě toku.**

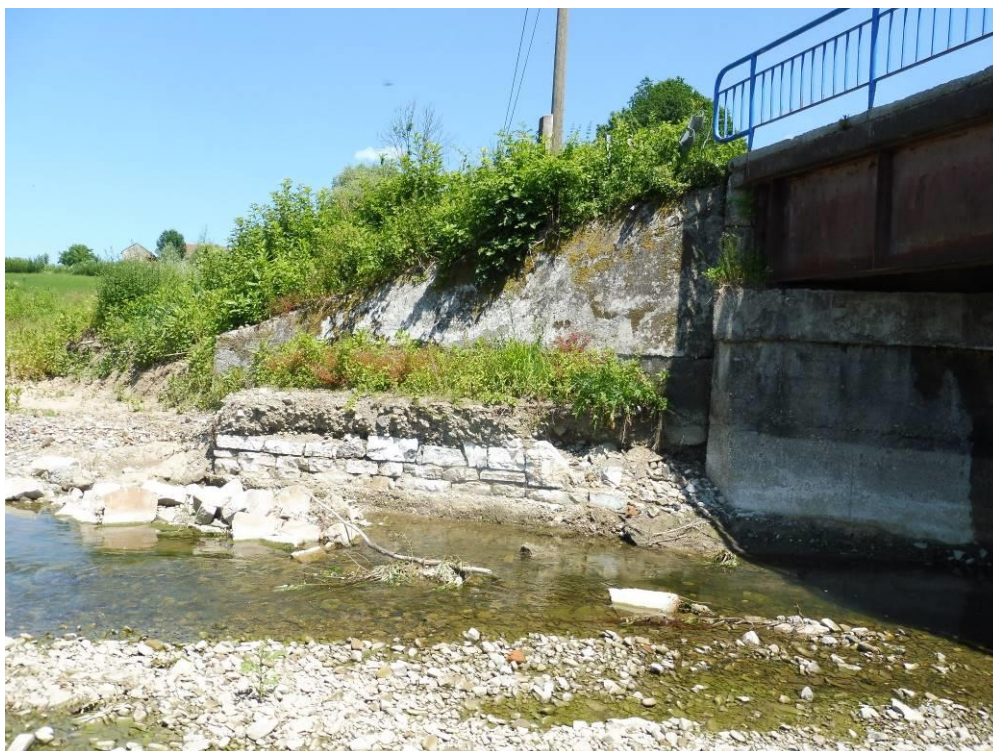
Částečně rozpadlá opěra původního mostu sloužící jako ochrana základové spáry pravého křídla opěry 1
