**PRŮZKUMY \* ZAMĚŘENÍ \* PROJEKTY**

**ZPRÁVA**  
**O PROVEDENÍ STAVEBNĚ - TECHNICKÉHO**  
**PRŮZKUMU OBJEKTU**  
**MĚSTSKÉ KNIHOVNY V MÍSTKU**  
**HLAVNÍ Č.P. 111**  
**FRÝDEK-MÍSTEK**

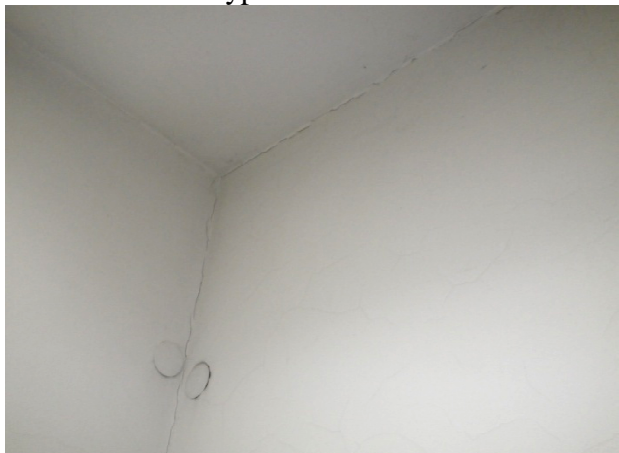
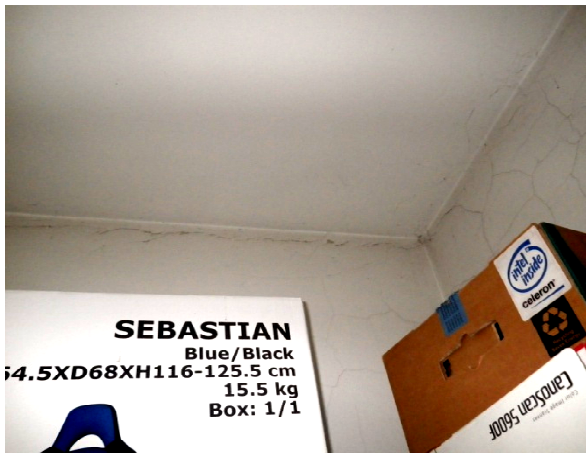
V přístavbě (místnosti č. 1.13 a 1.14) dochází k vypraskání omítek a působení vlhkosti, zaznamenány byly i trhliny ve fabionech.

**Foto č. 24-25 vypraskání omítek a fabionu** .....

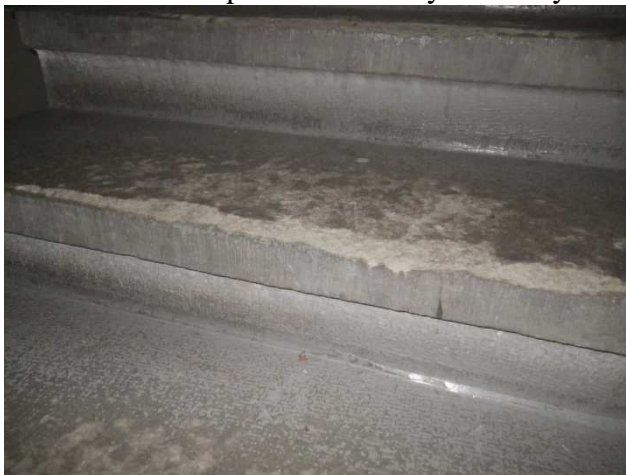
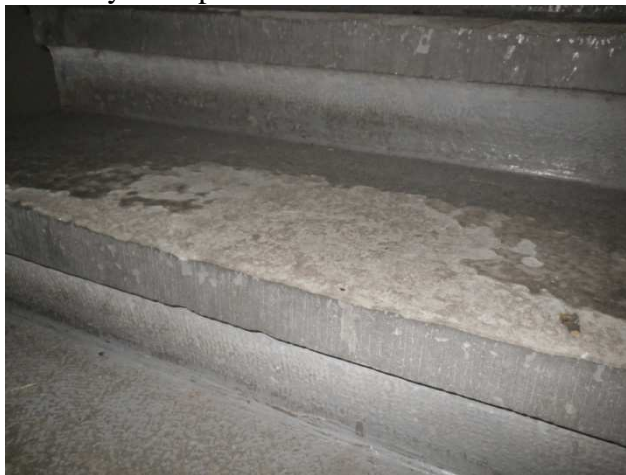
**Foto č. 26-27- poškozené hrany kamenných schodišťových stupňů** .....

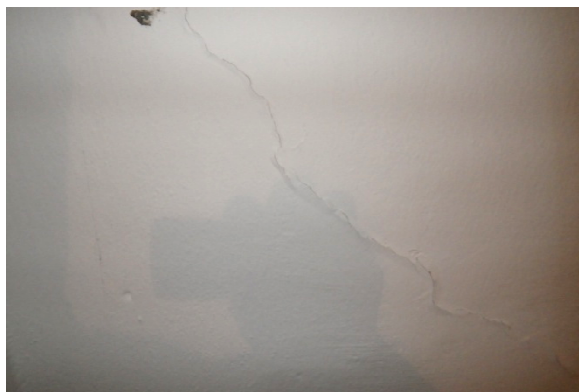
Šikmá trhlina probíhá ve schodišťovém prostoru mezi 1.NP a 1.PP, jde o staticky závažnou trhlinu v obvodové zdi patrnou také na vnější straně objektu.

Z prohlídky poruch lze za nejzávažnější poruchu statického charakteru vyhodnotit trhlinu v oblasti schodišťového prostoru, jak vně tak uvnitř objektu -šikmá trhlina má tloušťku 1,5-2 mm. Další statické poruchy - trhliny slabšího méně významného charakteru probíhají v 1.PP ve stropní konstrukci v místnostech č. 0.04; 0.05 a 0.10; 0.11; 0.12, dále v 1. NP 1.24.

**Foto č. 28- šikmá trhlina ve schodišťovém prostoru mezi 1.NP/1.PP**

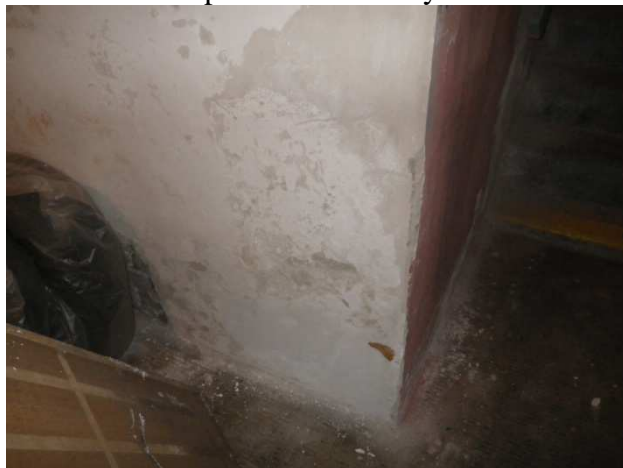
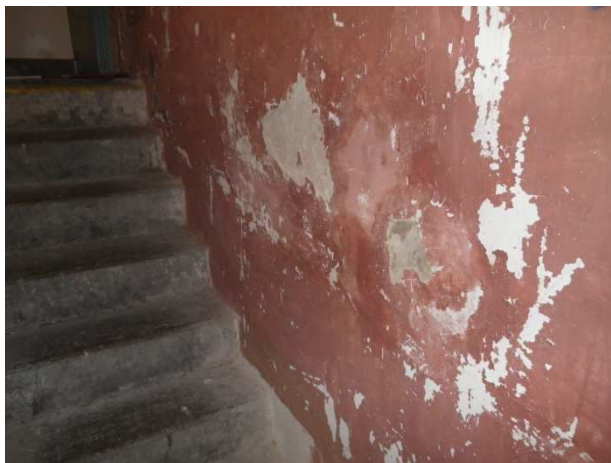
Východní část objektu silně ovlivněna působením vlhkosti. Nejvíce zasažená je severovýchodní oblast za přístupovým schodištěm, vlhkost omítky poškozuje plošně po celé výšce - dochází ke zpuchření a následnému opadání omítek. Další vysoké působení vlhkosti je v jihovýchodní části budovy – stav omítek obdobný.

**Foto č. 29-30-** poškozené omítky vlivem vlhkostí .....

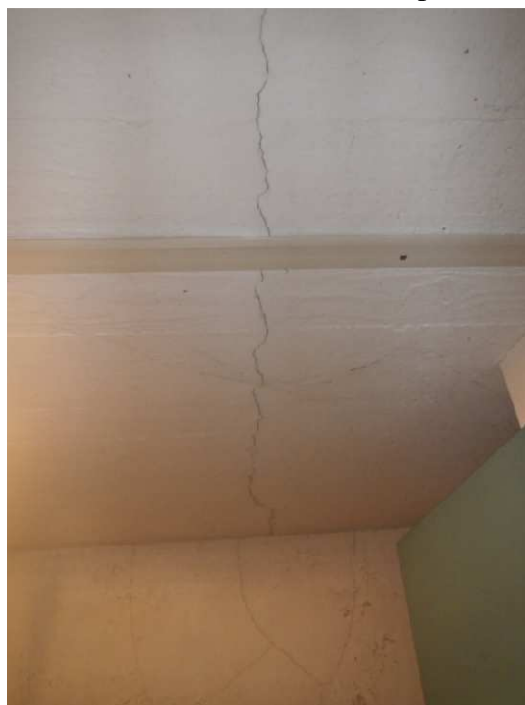
V cca 1/3 objektu ve stropních konstrukcích probíhající trhliny, konkrétně se jedná o místnosti s označením 0.04; 0.05 (umístění ~1/2 rozpětí) a 0.10; 0.11; 0.012 (umístění ~1,5-0,75 m od střední nosné zdi).

**Foto č. 31-** 1.PP- trhлина ve stropě ....**Foto č. 32-** 1.PP- silně deformované zárubeň,koroze

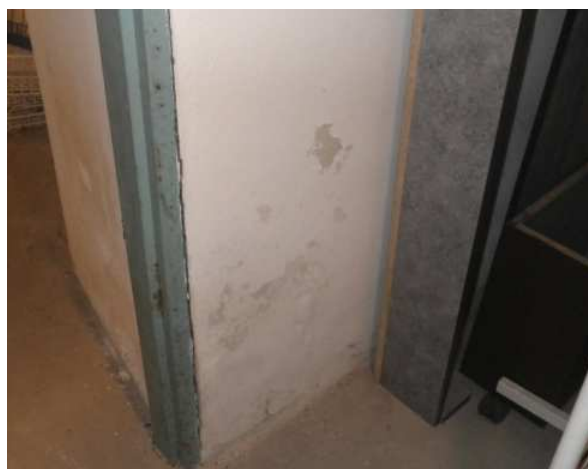
V místnosti číslo 0.04 deformovaná zárubeň, korozí.

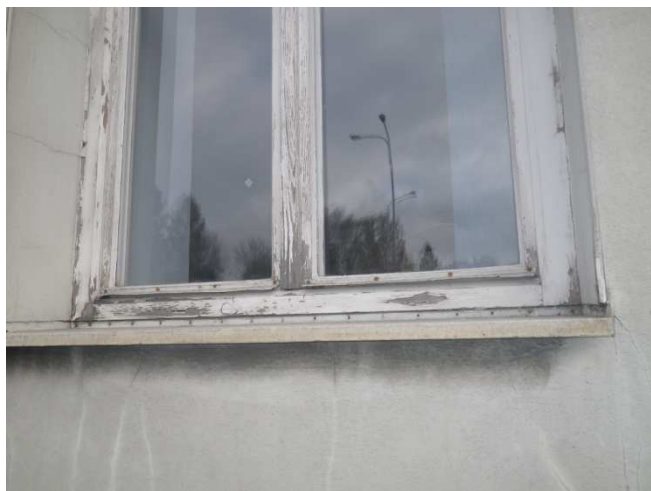
- Okna vykazují rozsáhlé poškození nátěrů, které jsou hranicí životnosti, dřevěné rámy jsou vystaveny účinkům povětrnostních vlivů a mohou vykazovat rovněž poruchy – např. výskyt dřevokazů (hniloby ) apod.

**Foto č. 36-** poškozené nátěry oken ..... **Foto č. 37-** vypraskání ostění oken

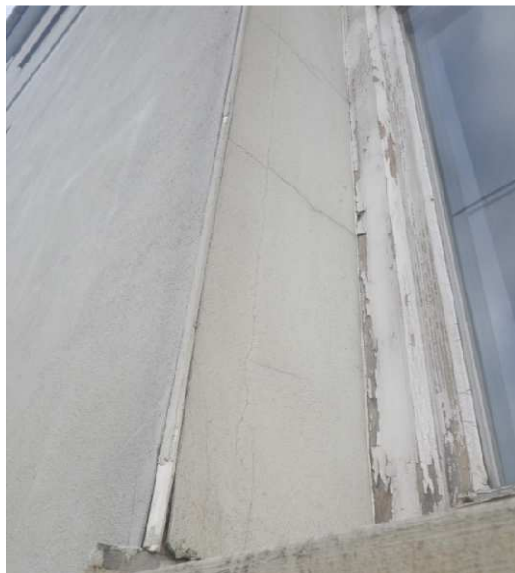
- Špalety oken jsou nezateplené.
- Lemování pomocí nárožníků kolem oken poškozeno vypraskáním.
- Dešťové svody s nevyhovujícím zaústěním, degradace materiálů, koroze, deformace, apod.

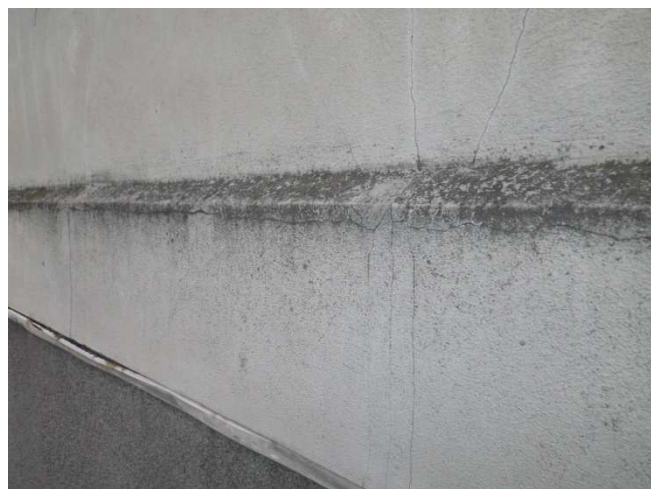
- Ve výstupech fasády uchycené nečistoty, dále výskyt biotických činitelů-lišejníků.
- Přejížděcí lišta mezi omítkou a soklem po celé délce poškozena - odtržením, degradací materiálu.

**Foto č. 38-** biotičtí činitelé na výstupech fasády

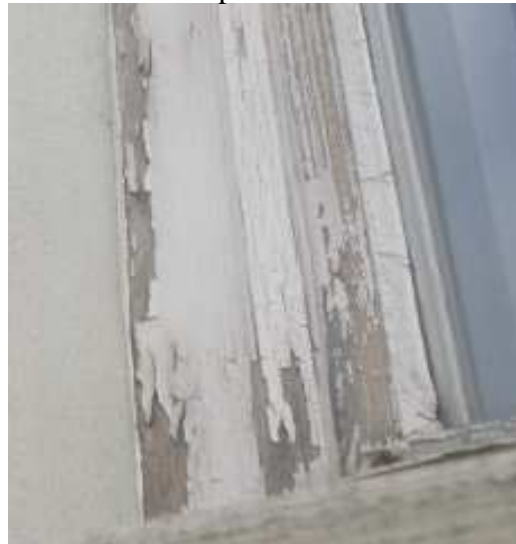
**Foto č. 39-** detail poškození nátěru okna

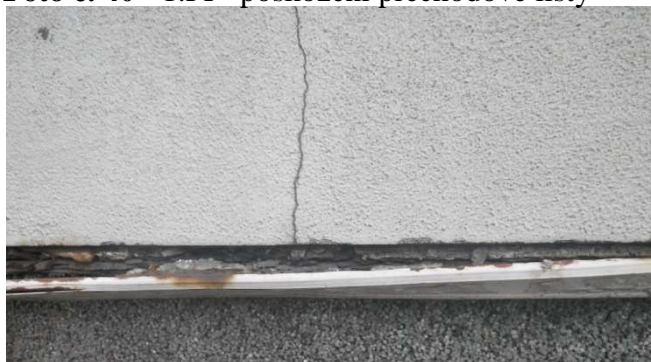
**Foto č. 40-** 1.PP- poškození přechodové lišty

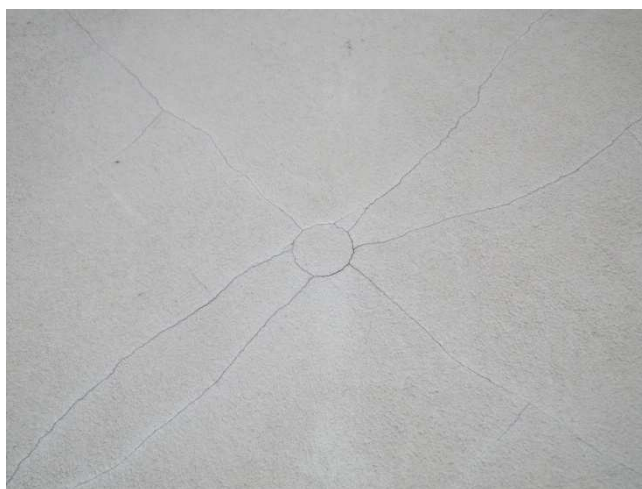
- Omítky jsou poškozeny plošným vypraskáním a prorýsováním kotev systémového zateplení. Lze předpokládat, že trhliny vznikly chybným technologickým postupem při síťování perlinky. Viditelnost trhlín a vypraskání se liší z důvodů větší prašnosti z frekventovanější Hlavní ulice, vypraskání je v pohledu zadního dvorního a pohledu uličního srovnatelné.

**Foto č. 41-** Prorýsované kotvy na fasádě

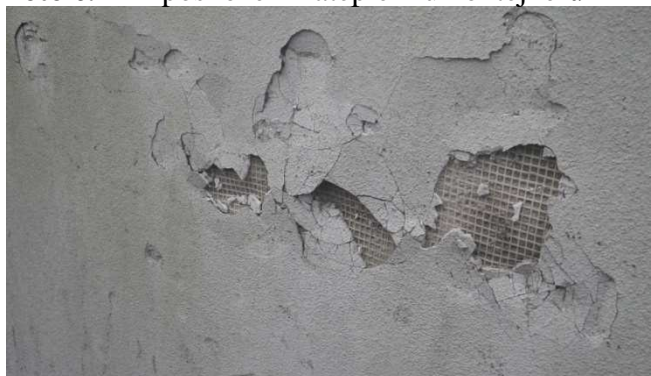
**Foto č. 42-** poškození zateplení u kontejnerů

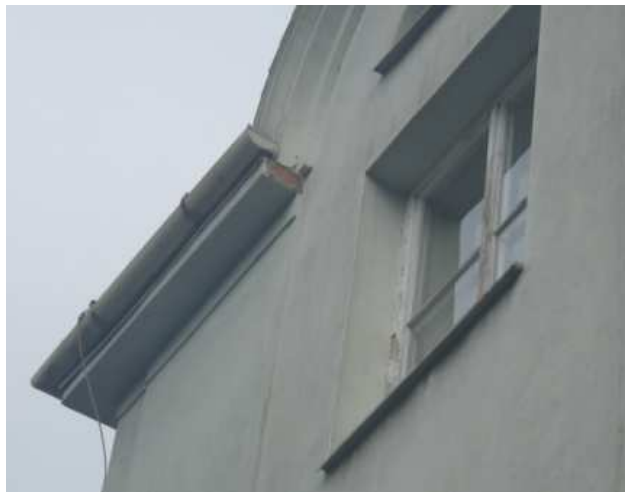
**Foto č. 43-** poškozená římsa

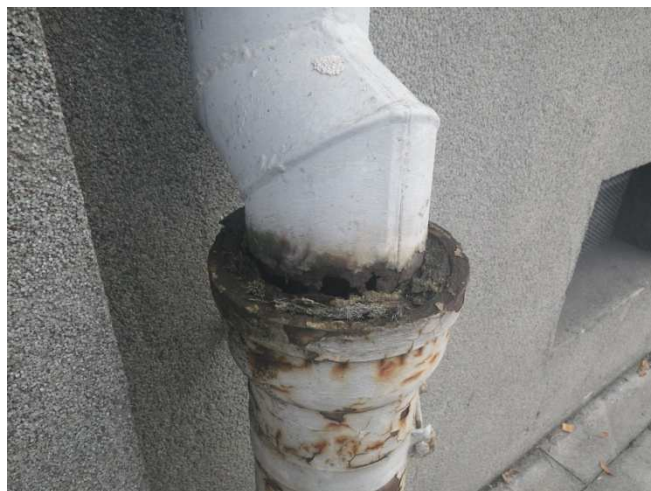
**Foto č. 44-** svod-degradace materiálu

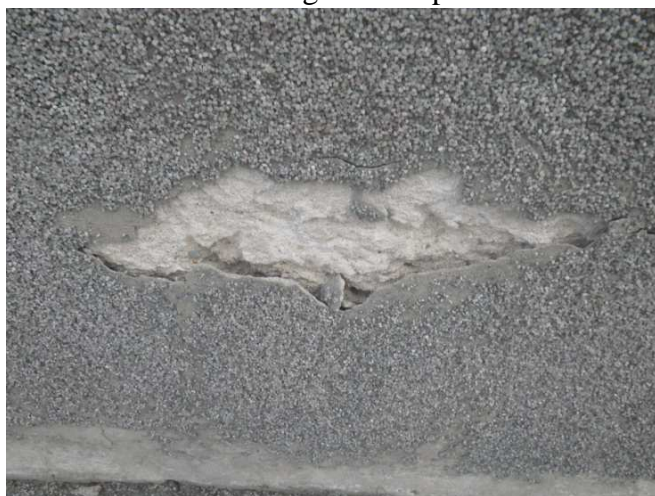
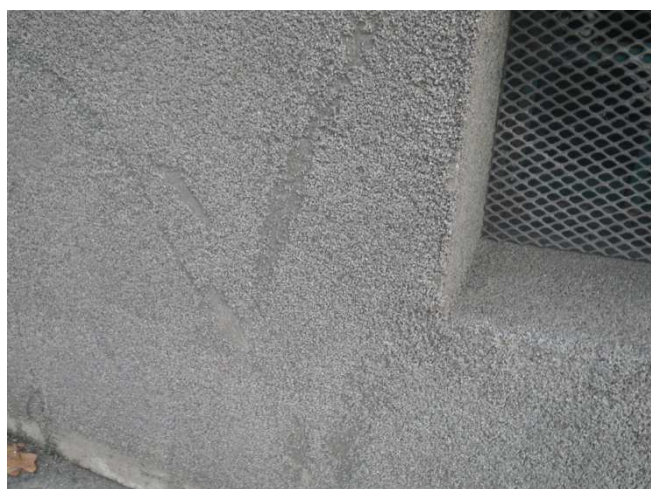
- Sokl –povrch opatřen dekorativním marmolitem (kamínkovou omítkou), který je lokálně zpuchřelý, plošně degradovaný - nesoudržný, vydroluje se, vlhkostní mapy. V místě schodiště marmolit pravděpodobně novějšího provedení.

**Foto č. 45-46** 1.PP- degradace a poškození soklu

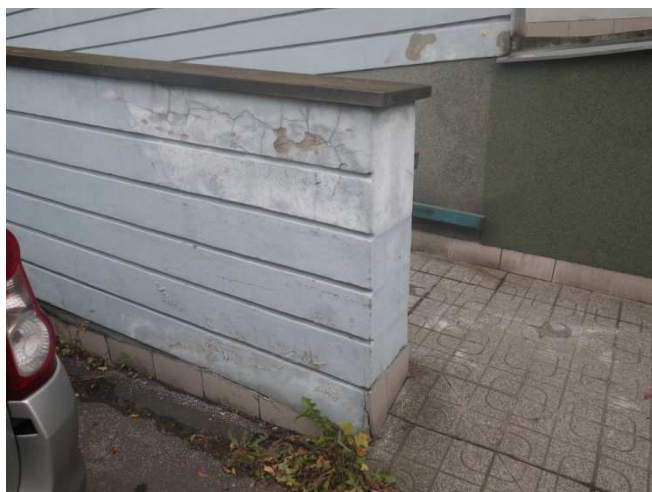
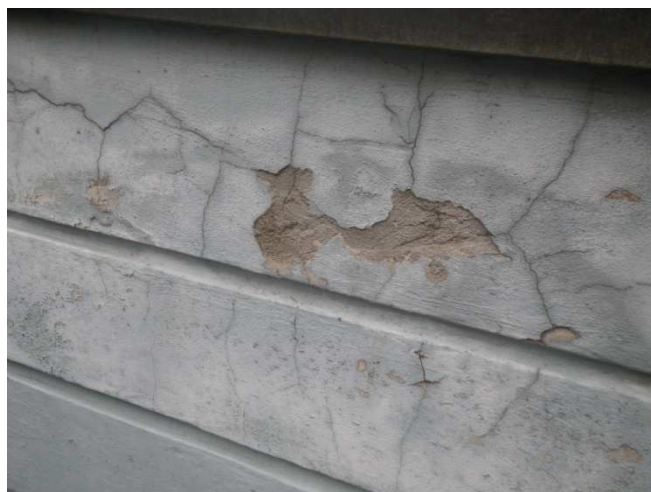
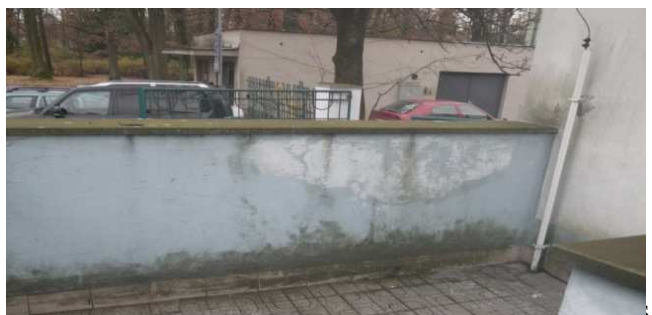
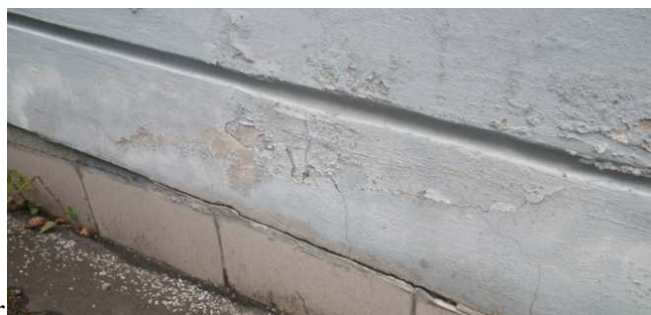
**Foto č. 47--50-** poškození rampy vlhkostí, poškození omítek a soklu

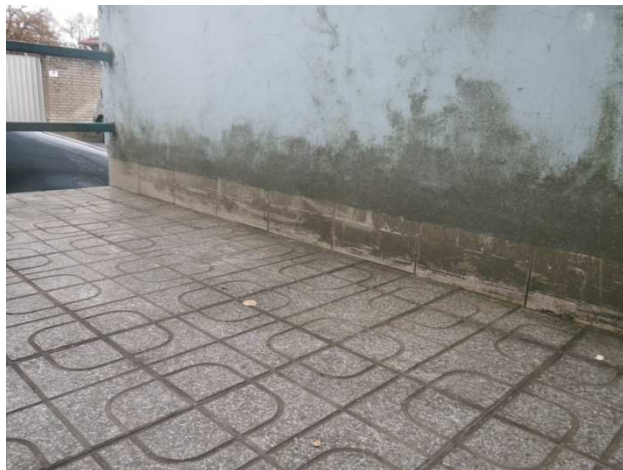
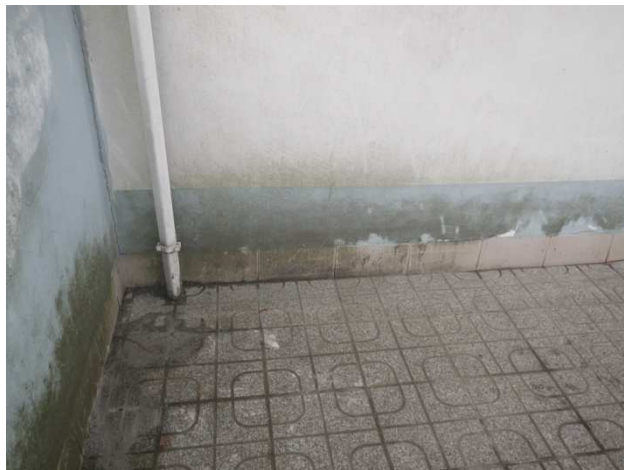
**Foto č. 51-52 -** poškození rampy –výskyt řas

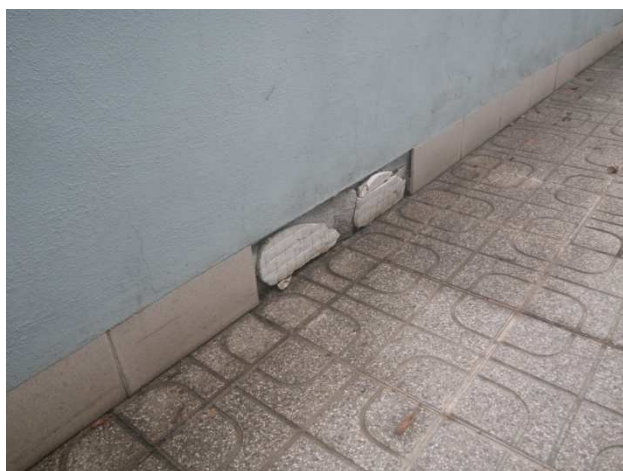
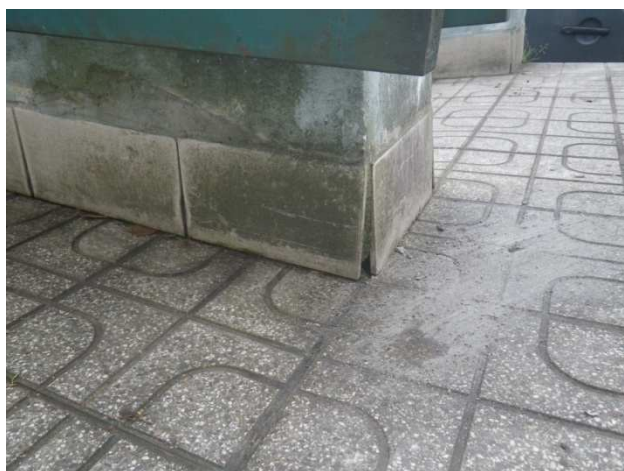
- Omítky zídky poškozené vlhkostí.
- Zákrytové pískovcové desky zídek a omítky povrchově pokryty řasami.
- Omítky dále lokálně vydrolené.
- Sokl narušen vypraskáním, obklad soklu lokálně vydutý, některé dlaždice odtržené a chybí,
- Dlaždice jsou odtržené, místy s výkvěty.

**Foto č. 53-54-** poškození soklu v lokalitě rampy, výskyt řas

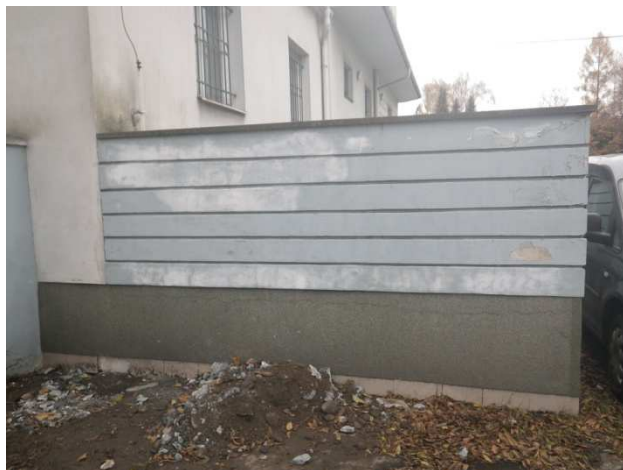
**Foto č. 55-** projevy vlhkosti na rampě

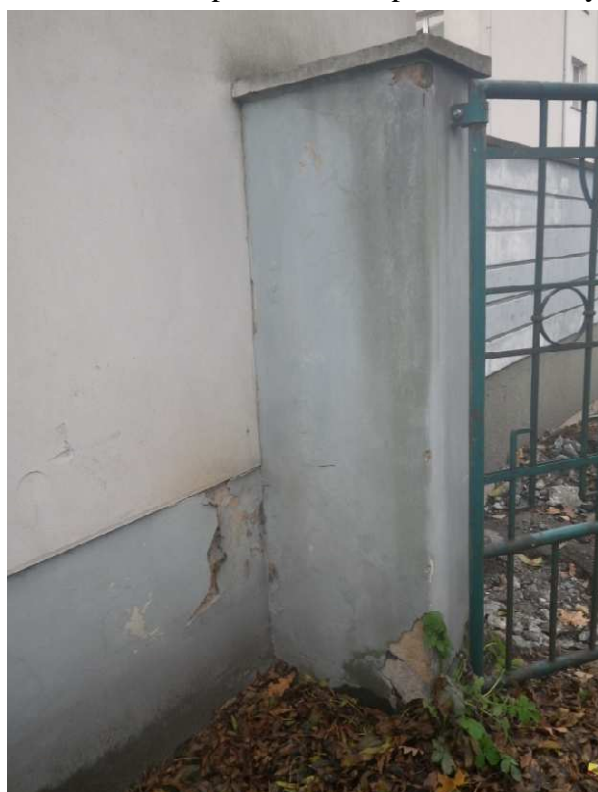
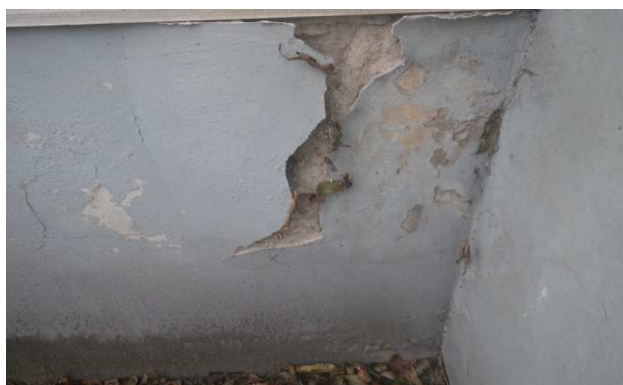
**Foto č. 56-57-** poškozené a zpuchřelé omítky

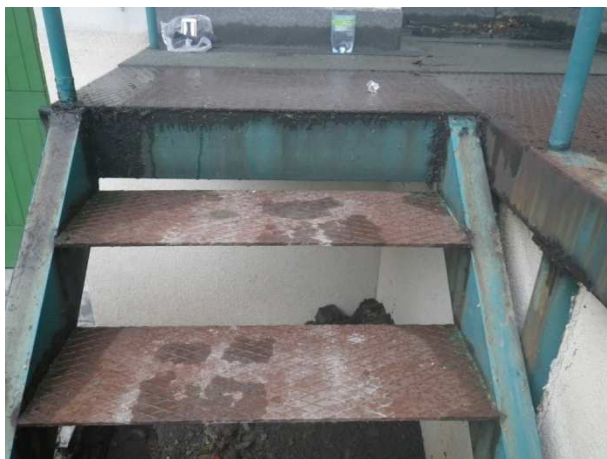
- Celá konstrukce (nosné profily, zábradlí, plechy...) vykazuje plošnou korozi s mírným oslabením pochůzího plechu, sloupky rampy silná koroze ve styku s terénem.
- Schodiště poškozeno silnou korozí v patě, dále pak opět plošná koroze celé konstrukce.

**Foto č. 58-** ocelové schodiště poškozeno korozí

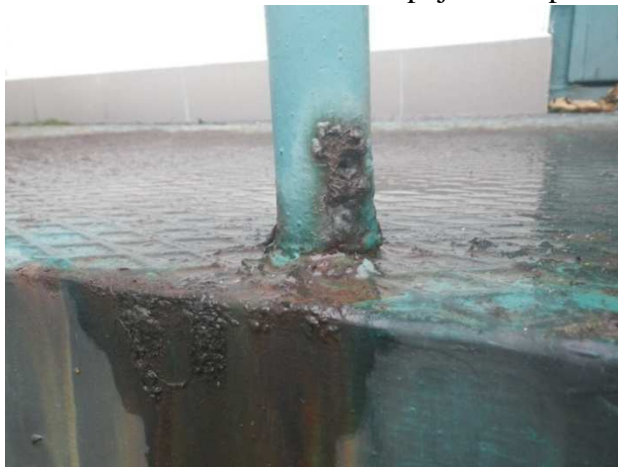
**Foto č. 59-** detail plochy rampy

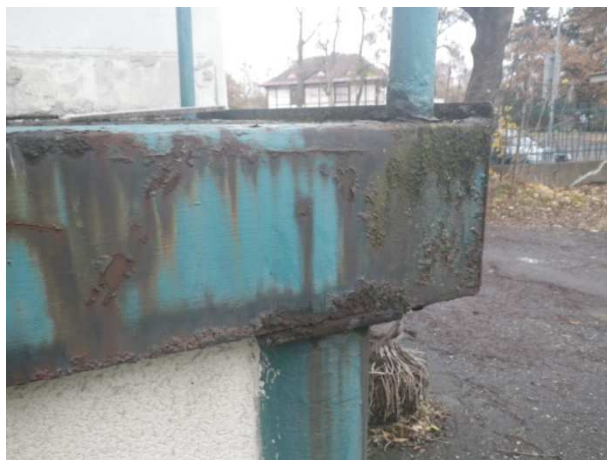
**Foto č. 61-** oslabení prvku korozí

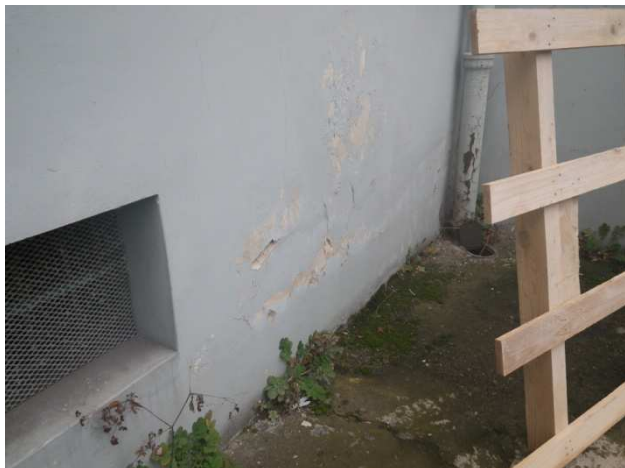
**Foto č. 62-** poškození soklu -dvorní strana

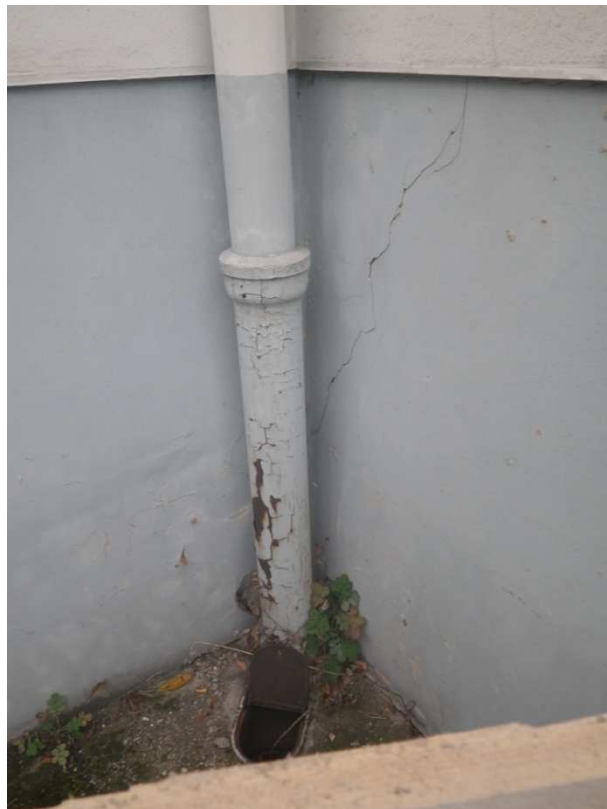
- V oblasti schodišťového prostoru z pohledu zadního dvorního objekt narušen šikmou statickou trhlinou v tloušťce 1,5-2 mm

**Foto č. 63-** Šikmá trhлина-statická porucha

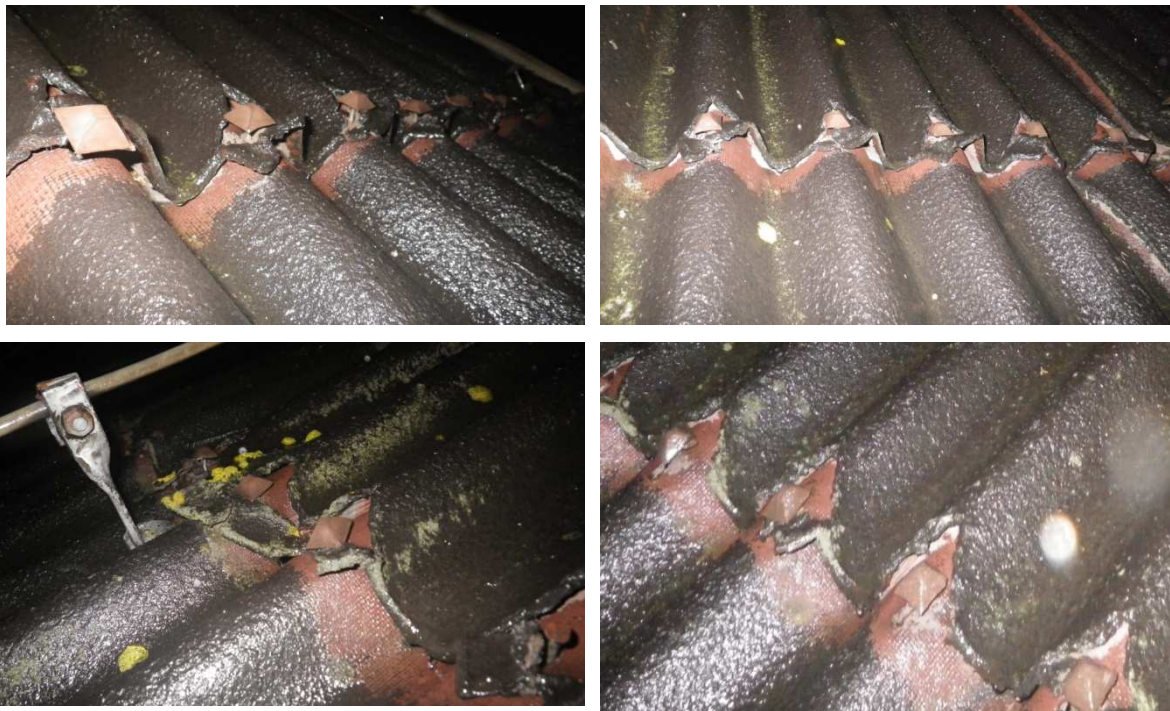
Vlnitá asfaltová lepenka je silně vyžilá, nefunkční ukotvení – povytažené kotevní hřebíky, narušené konce jednotlivých šablon krytiny v místě kotvení – trhliny v krytině, spoje roztáhnuté, některé šablony uvolněné - hrozí podfouknutí. Celkový stav krytiny - silně za hranicí životnosti, blíží se k havarijnímu stavu.

**Foto č. 64-67-** degradace krytiny- povytažené hřebíky, posunutí přesahu šablon, roztržení konců šablon v místě kotvení apod.,

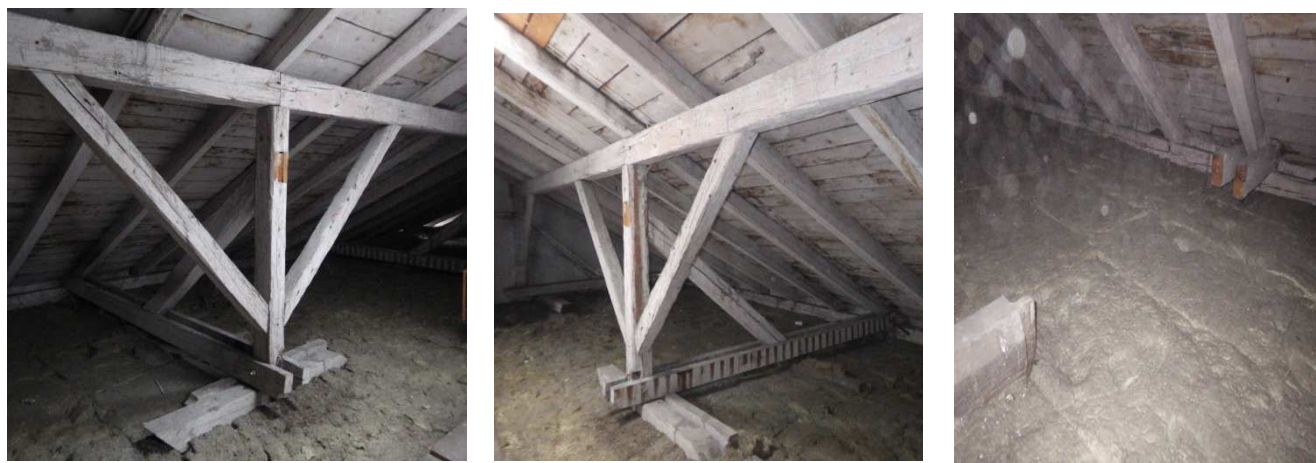
**Foto č. 68-70-** konstrukce krovu – statické úpravy při rekonstrukci 1993-94 – úprava plných vazeb, uložení sloupků na strop, přerušení některých kleštín apod.,

Prvky krovní konstrukce je nutné upravit dle pokynů uvedených v popisech u jednotlivých pozic krovu, doporučujeme plošnou výměnu bednění s kontrolou krokví shora. Dále doporučuji provést odstranění zbytků nátěrů z dřevěných prvků a kompletní chemickou sanaci konstrukce krovu, včetně vyčištění celého prostoru krovu.

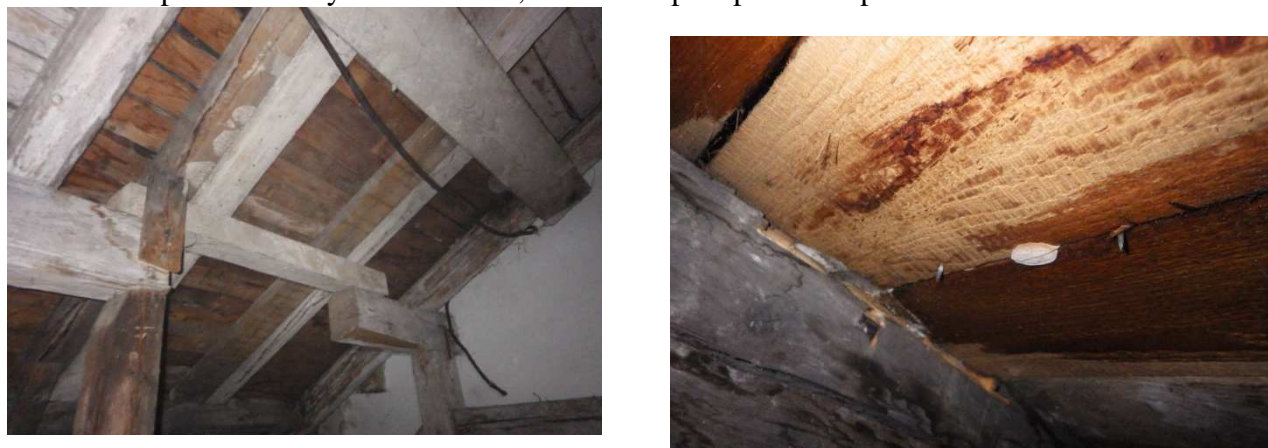
**Foto č. 71-** přerušení a výměna vaznice, dodatečné podepření sloupkem
