Lávka ev.č. L-2

Lávka přes Ostravici v obci Frýdek

HLAVNÍ PROHLÍDKA

Objekt: Lávka pro pěší ev.č. L-2 (Lávka přes Ostravici v obci Frýdek)

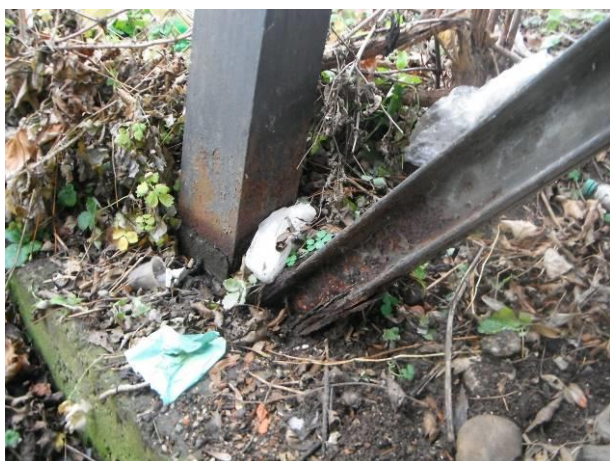
2.1	Podpěry	<p>Všechny podpěry mají poruchy PKO a lokálně korodují i pod poškozeným ochranným nátěrem.</p> <p>OP01 a OP08 nepřístupné, jsou zasypány i s částí konců NK a jsou v trvale vlhkém prostředí.</p> <p>P2 značná lístková koroze v místě vetknutí podpěry do základu. Kotvení je částečně zasypáno – zvýšená vlhkost.</p> <p>P3 obnažené pravé kotvení z důvodu odtržení krycí dobetonávky základu. Koroze kotvících prvků.</p> <p>P4, P5, P6, P7 vetknutí do základu zasypáno zeminou a nečistotami, trvale vlhké prostředí způsobuje korozi kotvících prvků.</p>
-----	---------	--

Pohled na P2, pravé kotvení. Značná lístková koroze v místě vetknutí podpěry do základu. Kotvení je částečně zasypáno – zvýšená vlhkost.

- Očistit celý most od nečistot, vegetace a náletových dřevin.
- Obnažit horní části základů i opěr a očistit místo kotvení ocelových podpěr do základu, mechanicky očistit ocelové podpěry od porušeného PKO a odrezaných částí. Provést vhodné ztužení oslabených míst a opatřit PKO. Provést potřebné sanace betonových ploch základů.
- Provést patřičné terénní úpravy, tak aby byla odvedena voda od základů.
- Opravit (vyměnit) mostní závěr nad P4.
- Doplnit chybějící šrouby v napojení NK lávky a NK rampy.
- Provést reprofilaci povrchu betonové pochozí plochy s vyspádováním k odvodňovačům.
- Zajistit zpracování statického a dynamického výpočtu.
- Očistit a obnovit PKO na ložiskách, popřípadě vyměnit jejich poškozené části.

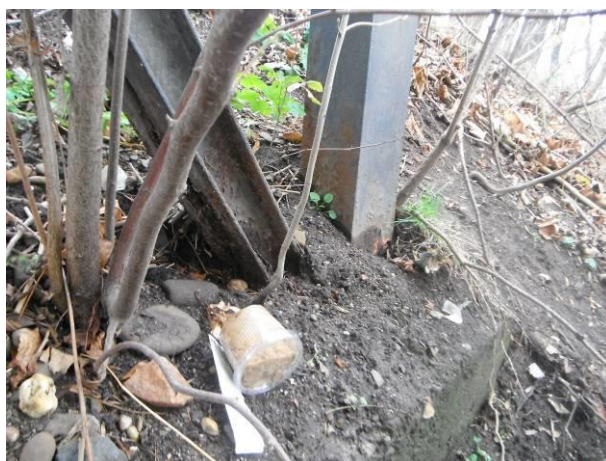
Pohled na P2, levé kotvení. Lístková koroze v místě vetknutí podpěry do základu. Kotvení je částečně zasypáno – zvýšená vlhkost.

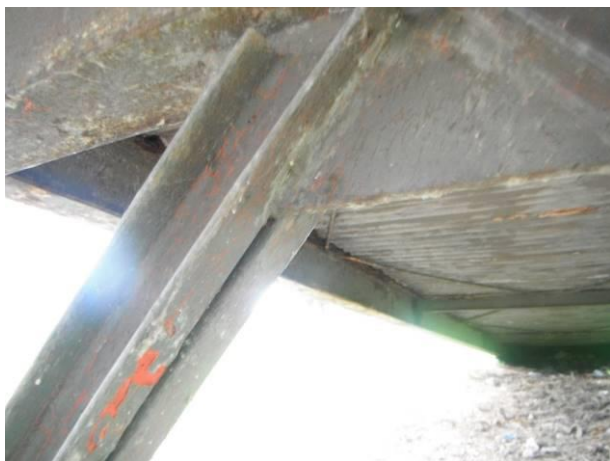
Pohled na P2, porucha PKO, koroze.

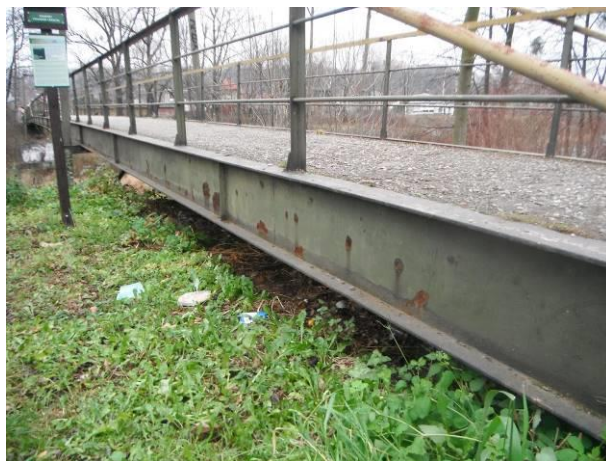
Značná koroze na vnitřní straně vrchních přírub nosníků NK v místě styku s vlněným plechem (ztracené bednění mostovky) a příčným ztužením kam zatéká. Na spodních přírubách jsou nečistoty, které zadržují vlhkost. Značná koroze je zde hlavně na styku spodní příruby a dířku nosníku.

Pohled na spodní přírubu hlavních nosníků NK. Nečistoty, koroze. Tento stav je na celé lávce.

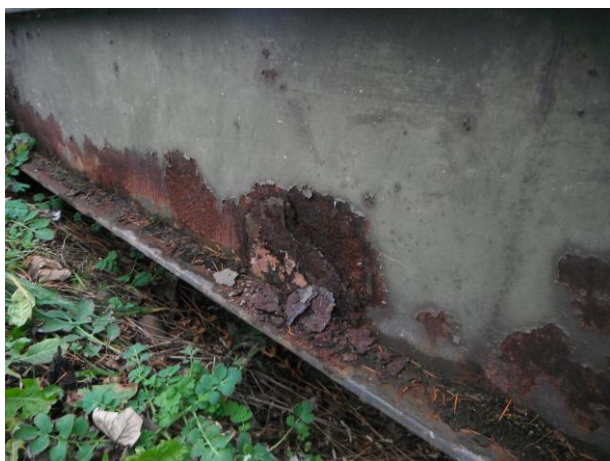
Detailní pohled na spodní přírubu hlavních nosníků NK. Nečistoty, koroze. Tento stav je na celé lávce.

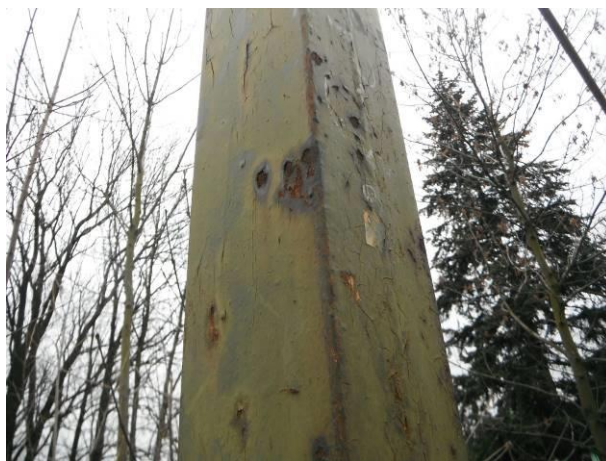
Detailní pohled na pylon P2 pravý, porucha PKO, koroze.

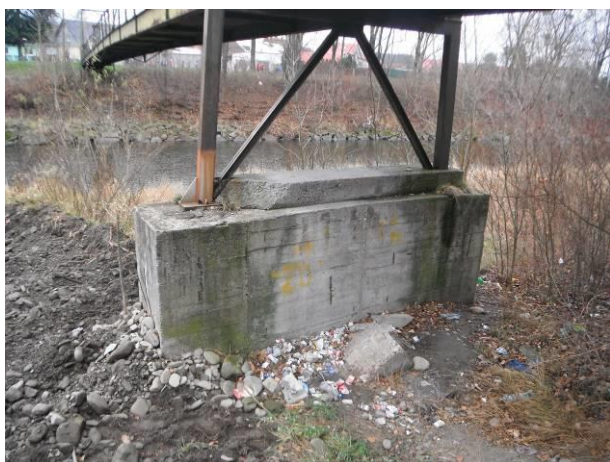
Dobetonávka na vrchní části základu 3. podpěry je poškozena a porostlá vegetací. Održena hrana a trhlina (cca 2mm) na pravé straně do 4. pole. Lokálně obnažená korodující výztuž. Ostatní základy opěr a křídel jsou bez zjevných závad a postřehnutelných geometrických změn.

Pohled na základ a P3 z levého břehu od 3. pole. Obnažené pravé kotvení, obnažená korodující výztuž.

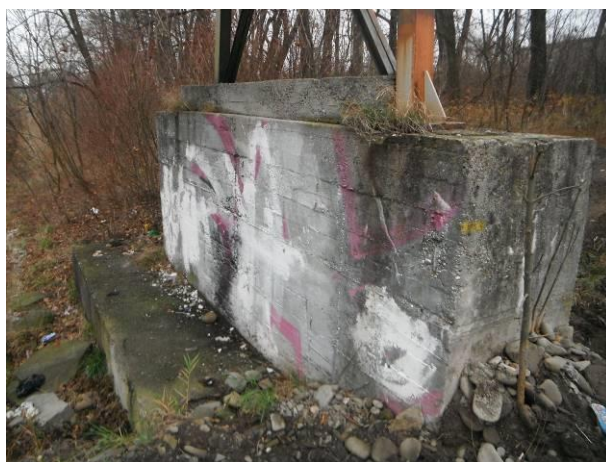
Pohled na základ a P3 z levého břehu od řeky. Obnažené pravé kotvení, vegetace.

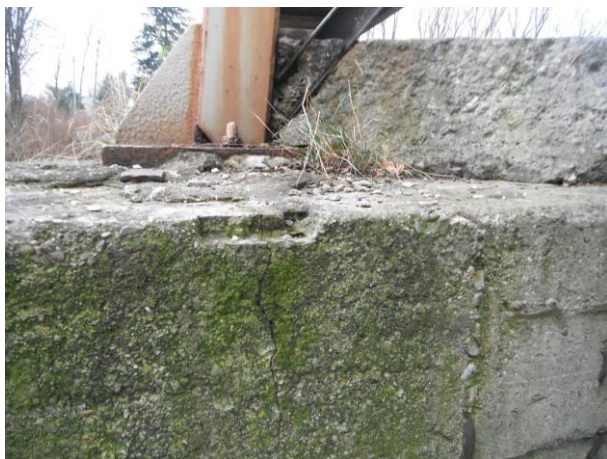
Detailní pohled na obnažené pravé kotvení z důvodu odtržení krycí dobetonávky základu. Koroze kotvicích prvků. Vertikální trhlina v základu (2 mm).

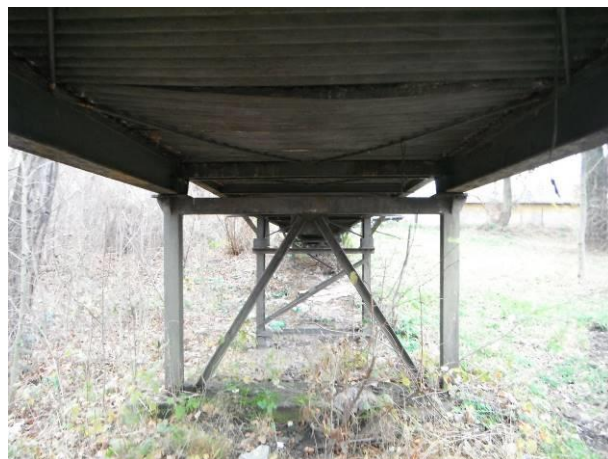
Pohled na poškozený vlněný plech (ztracené bednění mostovky) a P4.

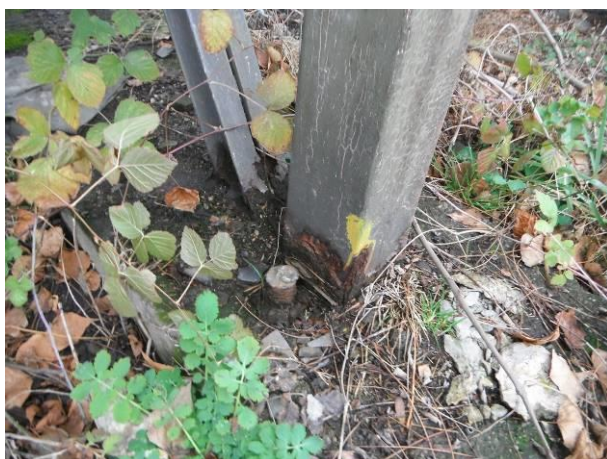
Pohled na P4, pravé kotvení. Značná lístková koroze v místě vetknutí podpěry do základu. Kotvení je částečně zasypáno – zvýšená vlhkost.

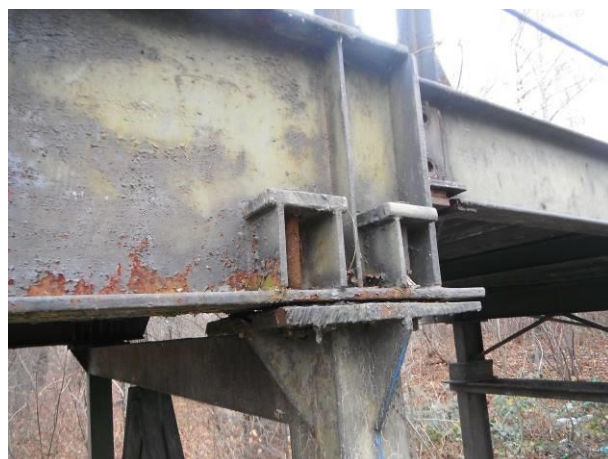
3.2	Ložiska	OP01 a OP08 nepřístupné. U ostatních je značná koroze šroubů a ložiskových plechů.
3.3	Závěry	Mostní závěr mezi 3. a 4 polem je poškozen, nefunkční a částečně zanesen nečistotami. To má za následek časté potečení a zvýšenou vlhkost nepříznivě působících na prvky NK.

Pohled na pravou stranu P4, koroze ložiskových šroubů a plechů.

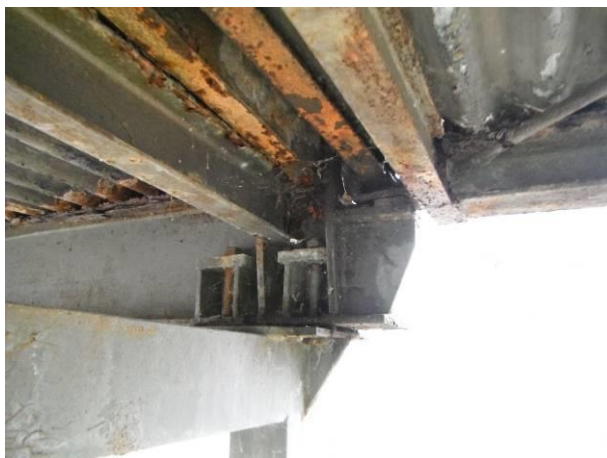
Značná koroze je u mostního závěru mezi 3. a 4a polem. Závěr je poškozen, nefunkční a částečně zanesen nečistotami. To má za následek časté potečení a zvýšenou vlhkost nepříznivě působících na prvky NK.

Pohled na P4 ze spodní strany, značná koroze pod poškozenou dilatací.

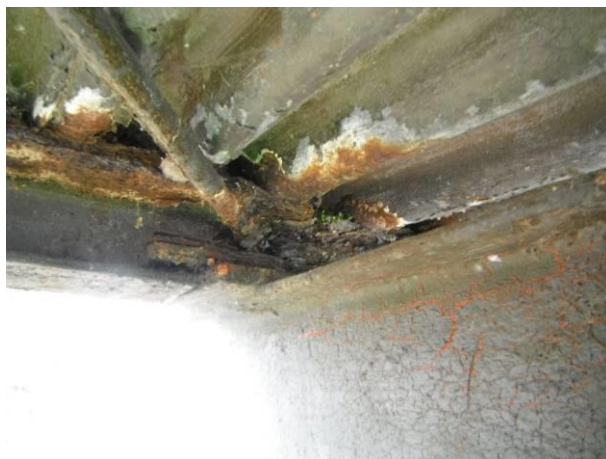
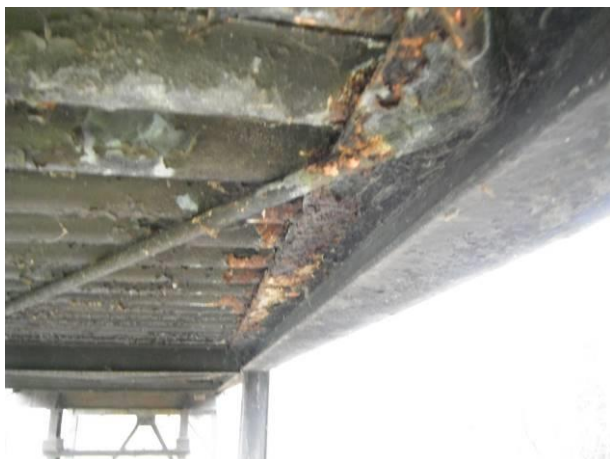
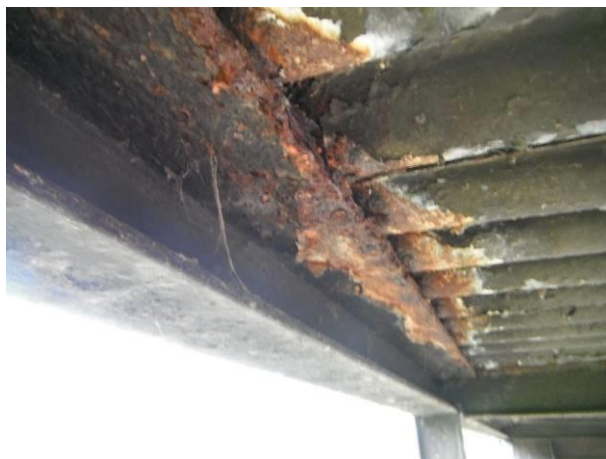
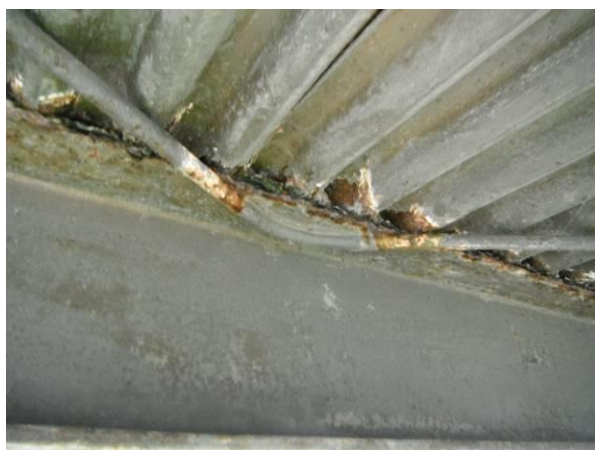
Detailní pohled - značná koroze na vnitřní straně vrchních přírub nosníků NK v místě styku s vlněným plechem (ztracené bednění mostovky) a příčným ztužením kam zatéká. Tento stav je téměř na celé lávce.

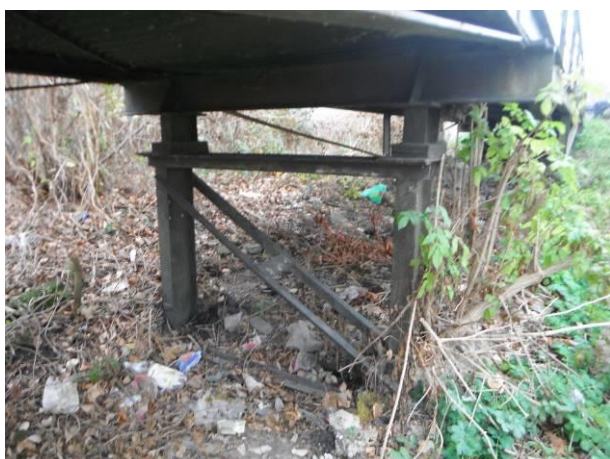
Pohled na P6, přesypáno kotvení sutí a nečistotami, vegetace.

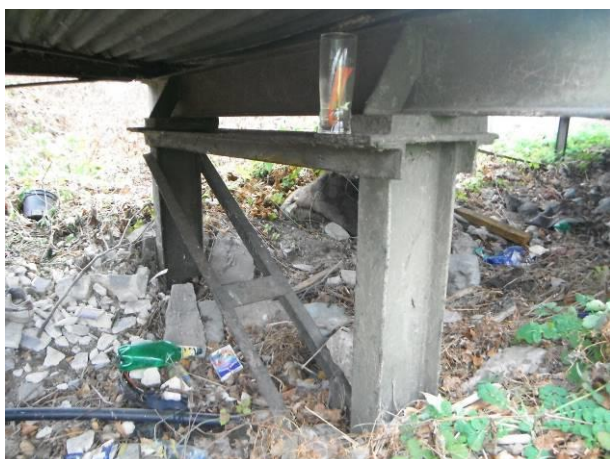
Pohled na P7, přesypáno kotvení sutí, nečistoty, vegetace.

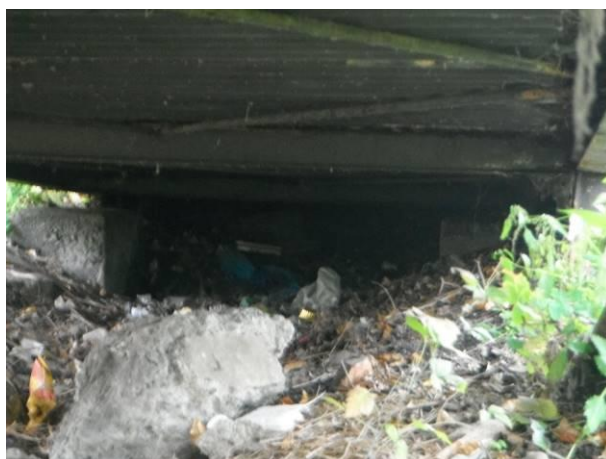
Pohled na nepřístupnou OP8.

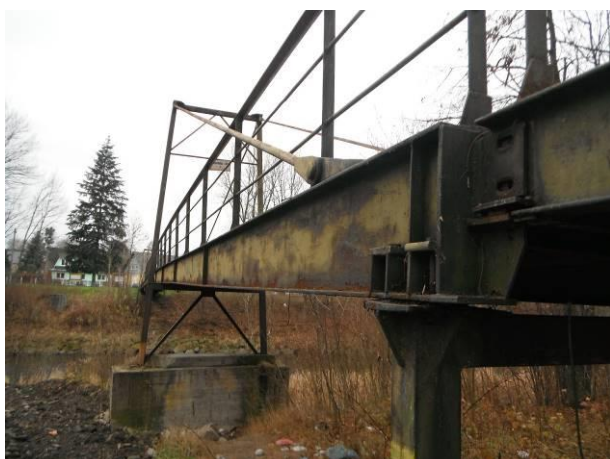
3.4	Klouby	V kloubovém napojení rampy na lávku chybí spojovací šrouby.
4. Svršek - vozovka, izolační systém, chodníky, římsy, kolejový svršek, zálivky

Pohled z pravé strany - v kloubovém napojení rampy na lávku chybí spojovací šrouby, koroze všech oc. prvků lávky.

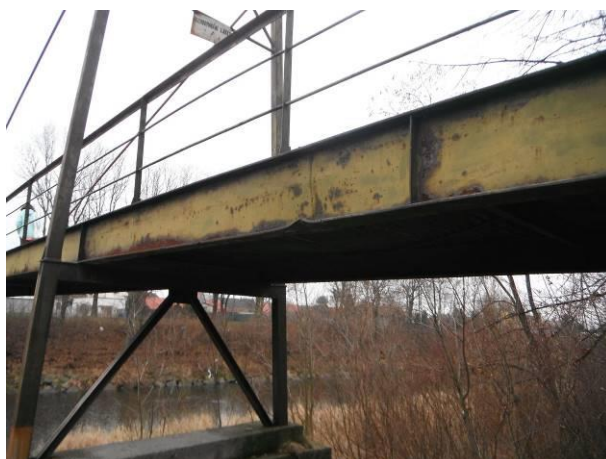
Ve 3. poli na pravé straně je mechanicky poškozen nosník. Jsou zde prohnuty vlněné plechy.

Ve 3. poli na pravé straně je mechanicky poškozen nosník.

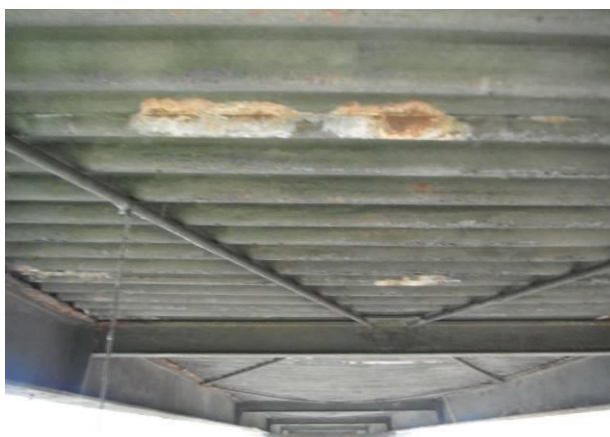
Detailní pohled - značná koroze vlněných plechů (ztracené bednění mostovky)

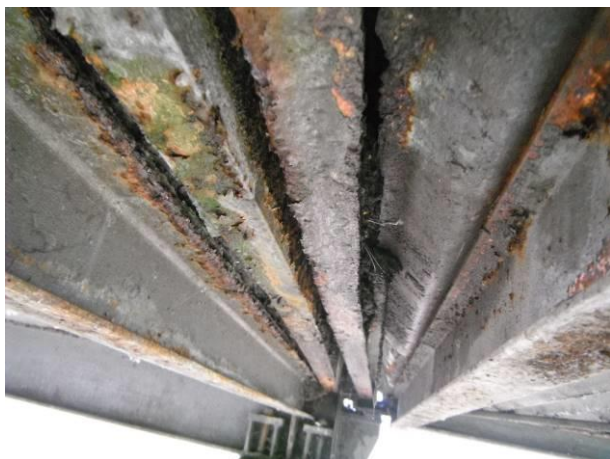
Pohled na P4 ze spodní strany, značná koroze vlněných plechů pod poškozenou dilatací.

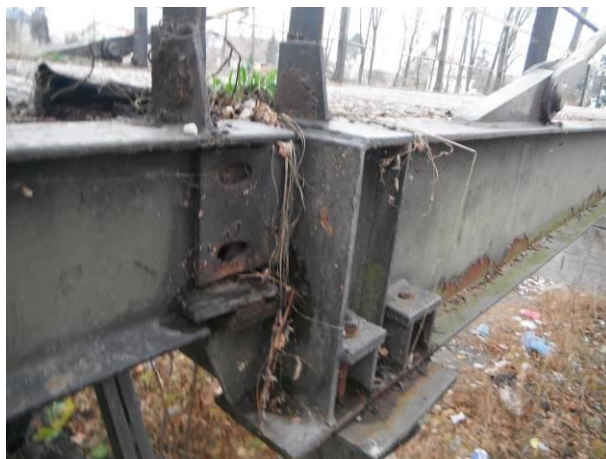
Pohled z levé strany - v kloubovém napojení rampy na lávku chybí spojovací šrouby, koroze všech oc. prvků lávky.

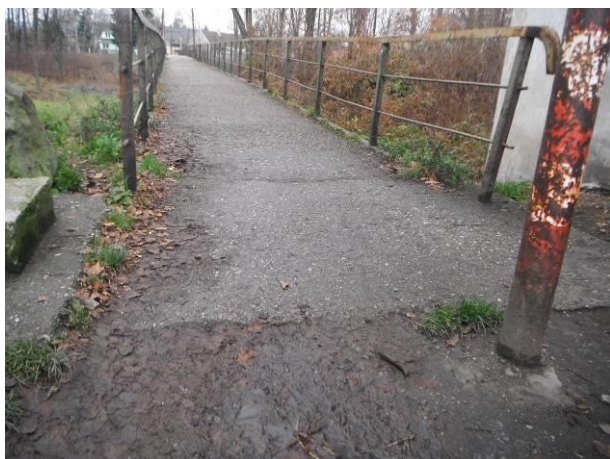
V předpolí lávky jsou nerovnosti a výtluky na navazujících pochozích plochách.

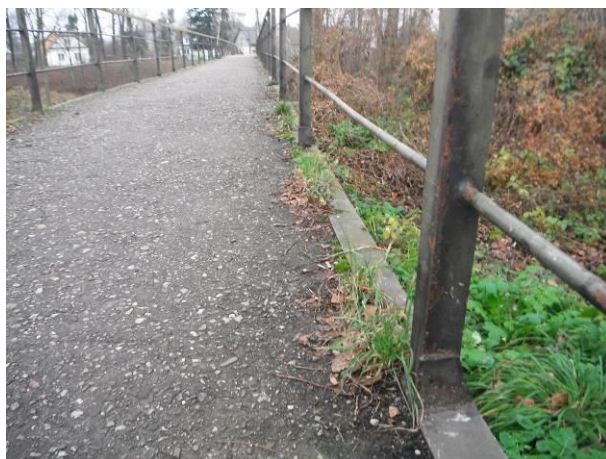
U hlavních nosníků NK je vegetace.

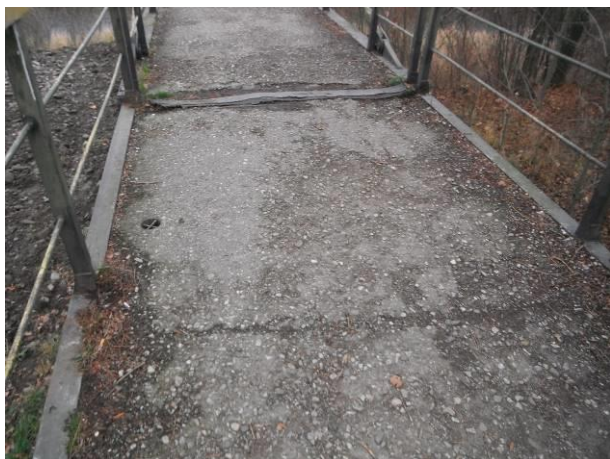
Po celé lávce jsou v betonovém chodníku nerovnoměrně příčné trhliny.

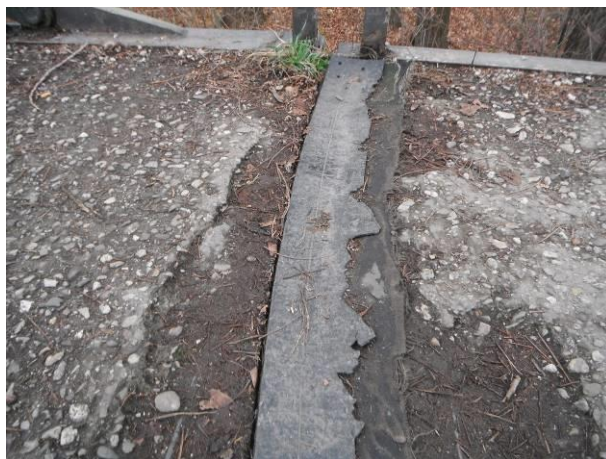
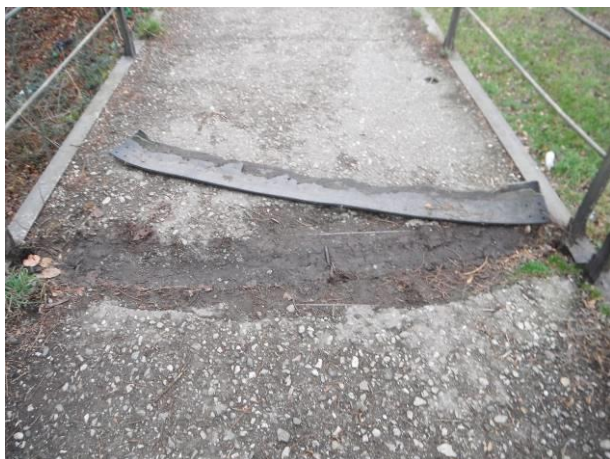
Mostní závěr mezi 3. a 4 polem je poškozen, nefunkční a částečně zanesen nečistotami.

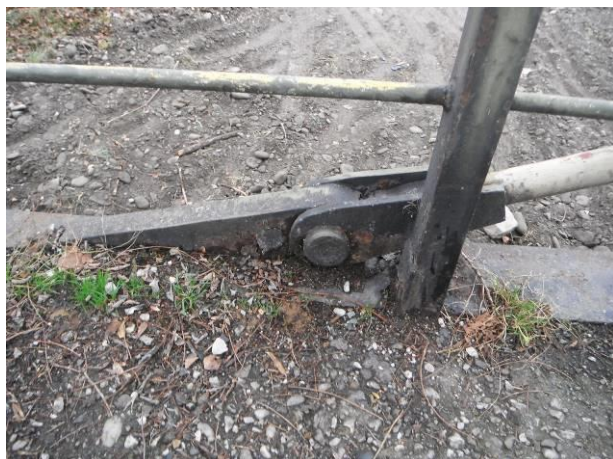
Kotvení a tyčové závěsy mají porušené PKO a jsou lokálně korodující i pod poškozeným ochranným nátěrem.

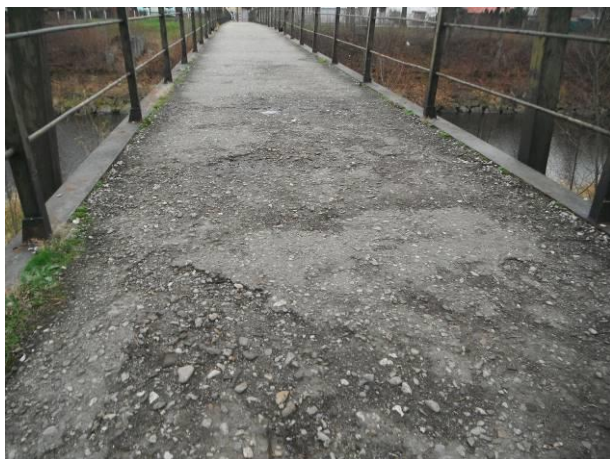
Na celé lávce je betonový povrch chodníku celoplošně degradován. Nacházejí se zde místa s vydroleným povrchem do hloubky cca 35 mm, ve kterých vznikají kaluže a zadržují vodu.

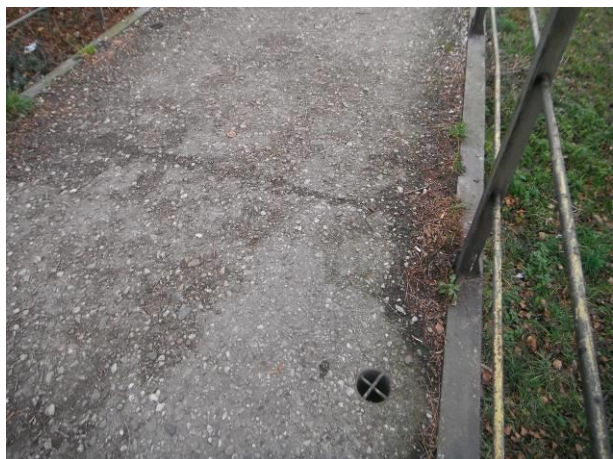
Prostup NK ve 4. až 7. poli je díky degradaci povrchu chodníku téměř nad povrchem okolních pochozích ploch.

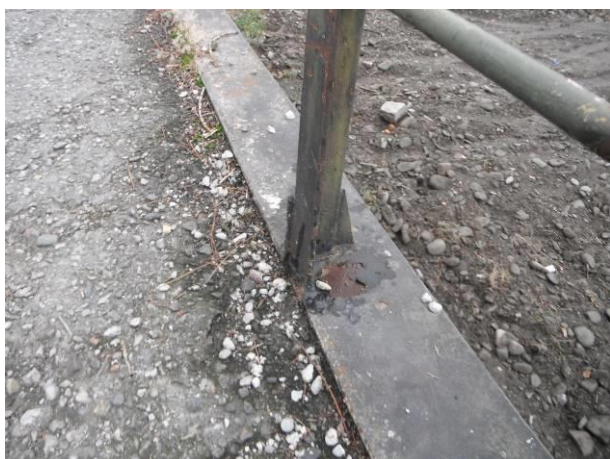
poškozeným ochranným nátěrem. U kotvení zábradelních sloupků na nosník NK jsou nánosy nečistot a zvýšená vlhkost, v tomto místě je koroze výraznější.

U kotvení zábradelních sloupků na nosník NK jsou nánosy nečistot a zvýšená vlhkost, v tomto místě je koroze výraznější.

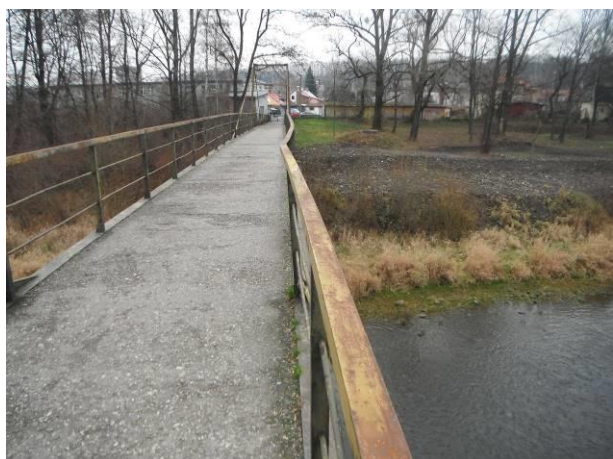
V 2. poli je poškozená pravá strana zábradlí.
