# **ZNALCKÝ POSUDEK**

**č. 008-001/19**

**ve věci posouzení příčiny projevu vlhkosti a vzniku plísní  
na vnitřním povrchu v bytech domu Dlouhá č.p. 1334,  
Frýdek-Místek**

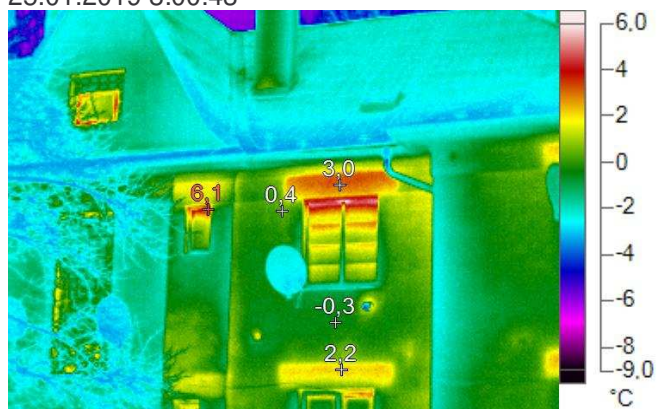
IR000440.IS2  
byt č.8 kuchyň a koupelna – výrazné tepelné toky okny a nadkokenními překlady  
25.01.2019 8:41:58

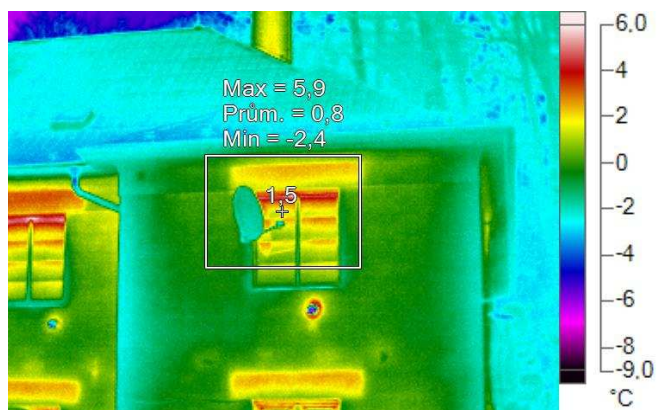
IR000441.IS2

Obývací pokoj byt č. 8 – druhé měření již zavřené okno,  
okna a nad okenní překlád výrazný tepelný tok  
25.01.2019 8:42:06
