Objednatel:	Stat. město Frýdek-Místek	Obec:	Frýdek-Místek	Kraj:	Moravskoslezský
Akce:	Rekonstrukce křižovatky T. G. Masaryka a silnice I/48, tzv. Rubikova křižovatka			Datum	Stupeň
				5/2017	TP
Objekt:				Souprava	Označ. přílohy
	Diagnostika mostu ev. č. M-7, Frýdek-Místek

DIAGNOSTICKÝ PRŮZKUM

Most ev. č. M - 7, Frýdek - Místek

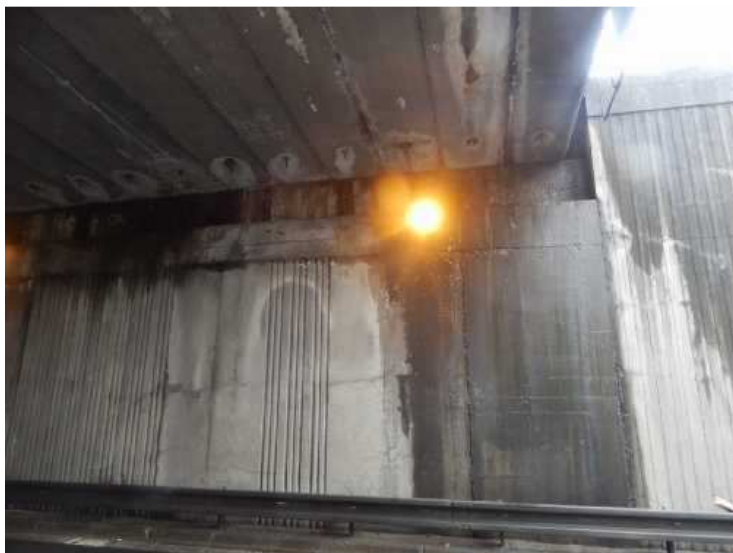
| 2.1 | | Na opěry zatéká mostními závěry. Na opěru 1 zatéká plošně na úložný práh i na dřík pod 15ti levými nosníky. Na opěře 2 dochází k plošnému zatékání na úložný práh i na dřík pod 10ti levými nosníky a pod 6ti pravými nosníky. V místech, kde zatéká, plošně degraduje beton zejména úložných prahů do hloubky cca 10 mm. |

Zatékání na opěru 1 vlevo.

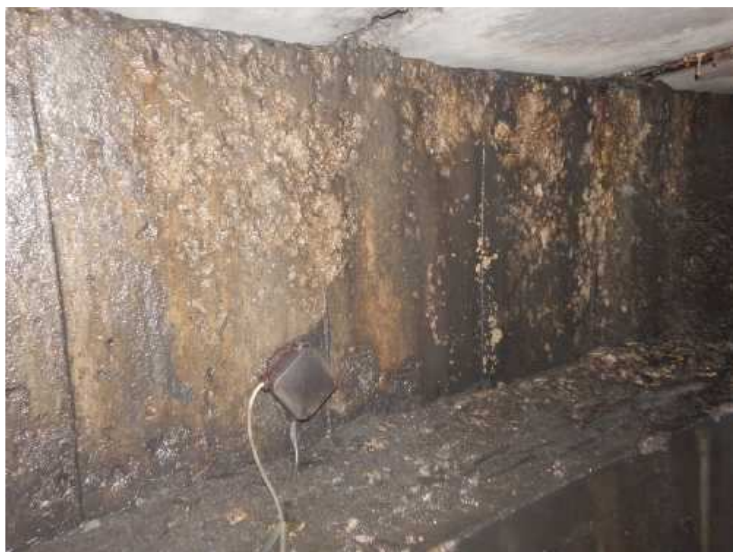
Degradace betonu úložného prahu.

Silné zatékání bylo zjištěno na úložném prahu opěry 1 pod 15ti levými nosníky, u opěry 2 pod 10ti levými nosníky a pod 6ti pravými nosníky. V místech silného zatékání plošně degraduje beton úložného prahu do hloubky 30 mm. Na líci obkladní zdi byly zjištěny svislé trhliny šířek do 0,50 mm.

- výměna hydroizolačního souvrství
- lokální sanace úložného prahu opěr v místech významnější degradace betonů spojená s odbouráním chloridy kontaminovaných betonů

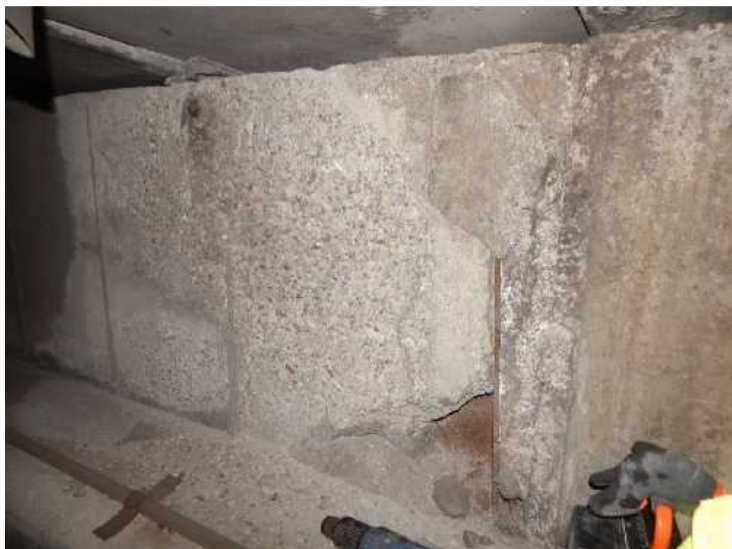
Obnažená výztuž úložného prahu.

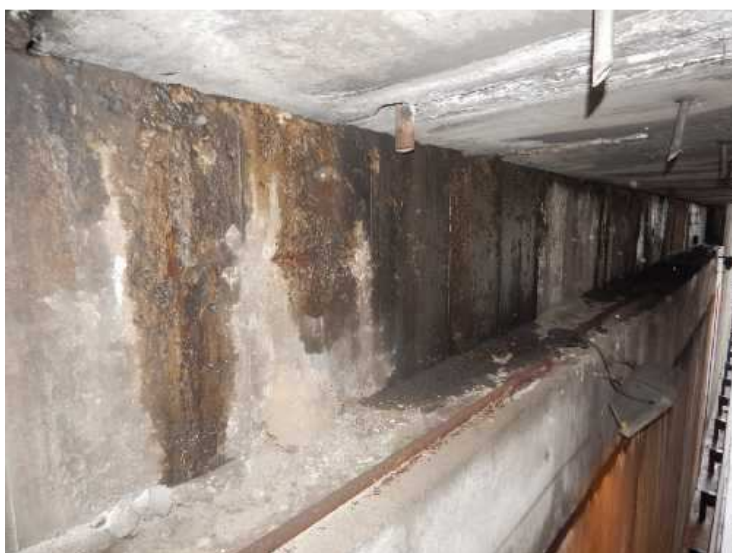
Zatékání na úložný práh opěry 1.

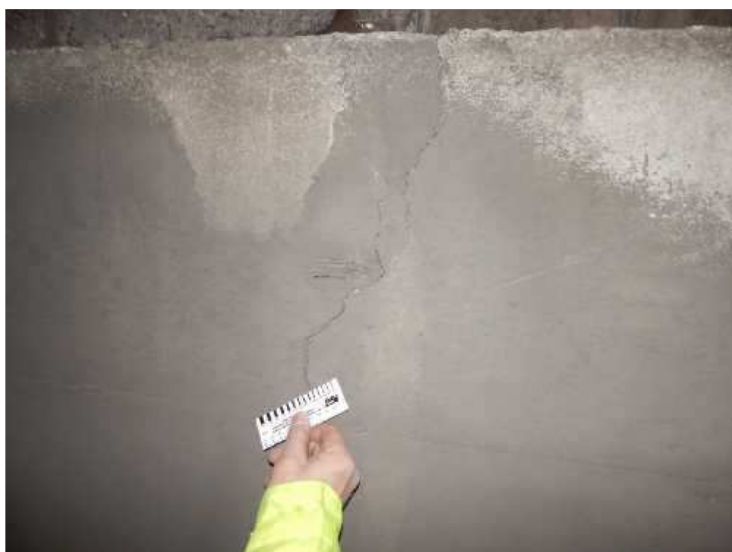
Na líci spodní stavby (líc úložného prahu i obkladní betonová stěna) se vyskytují svislé trhliny šířek do 0,50 mm.

Svislá trhлина v dříku opěry 1.

- u obkladní stěny před pilotovou stěnou sanace svislých trhlin, celoplošná sanace obkladní stěny není doporučena – nepovede ke zvýšení životnosti obkladní stěny

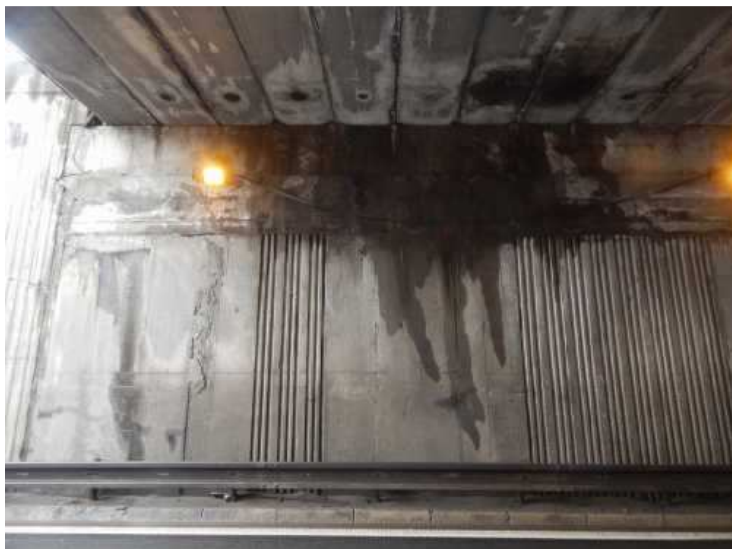
Zatékání na opěru 2 vlevo.

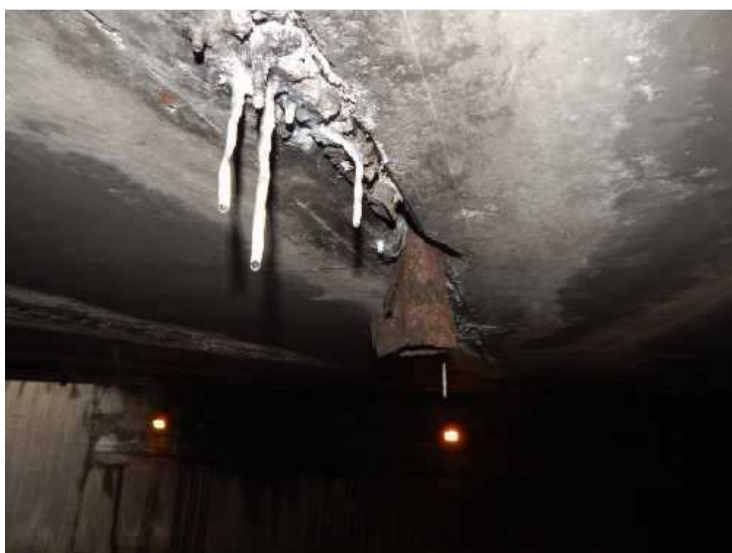
Zkorodovaný odvodňovač. Zatékání s výluhy mezi nosníky.

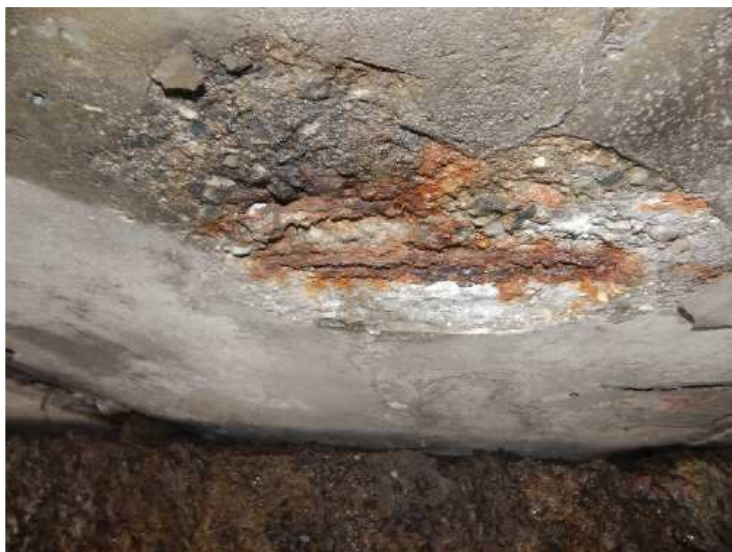
Obnažená korodující výztuž nosníku.

Obecně lze konstatovat, že díky nedostatečné tloušťce krycí vrstvy nosné konstrukce je betonářská výztuž ohrožena zvýšeným rizikem vzniku koroze. Na spodním líci nosníků se lokálně začínají prokreslovat korodující pruty betonářské výztuže.

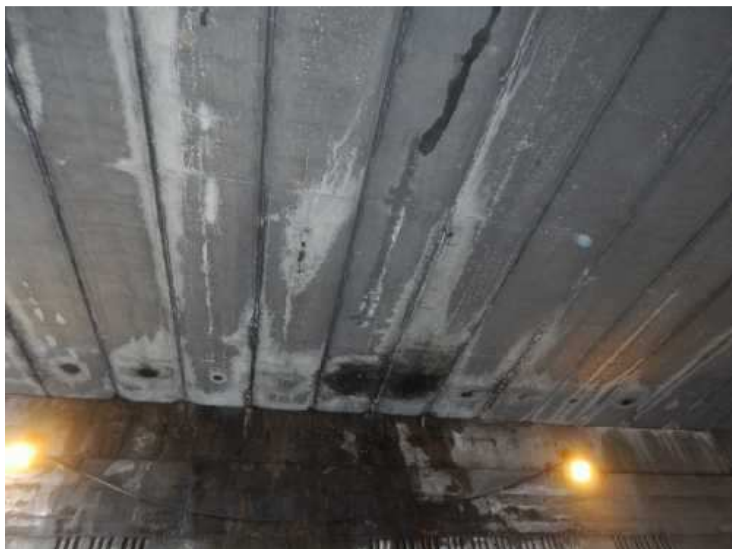
Izolační systém je dle zatékání na nosnou konstrukci na mnoha místech poškozen.

Zatékání na podhledu nosné konstrukce.

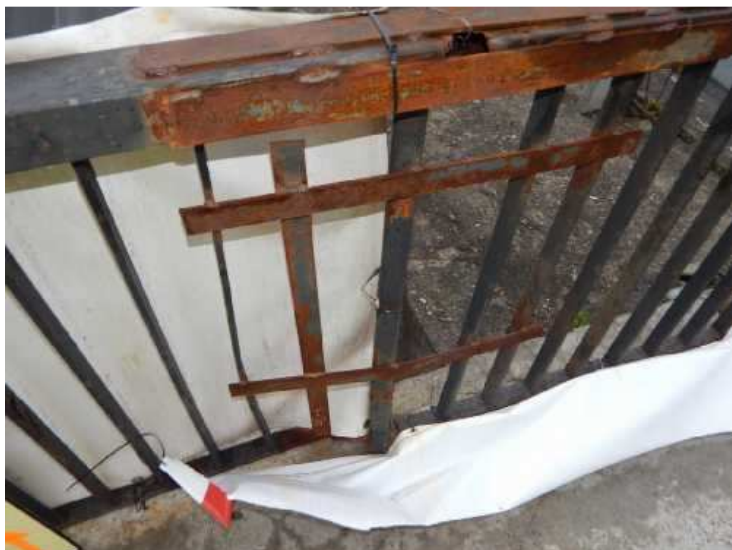
Koroze zábradlí v místě opravy.

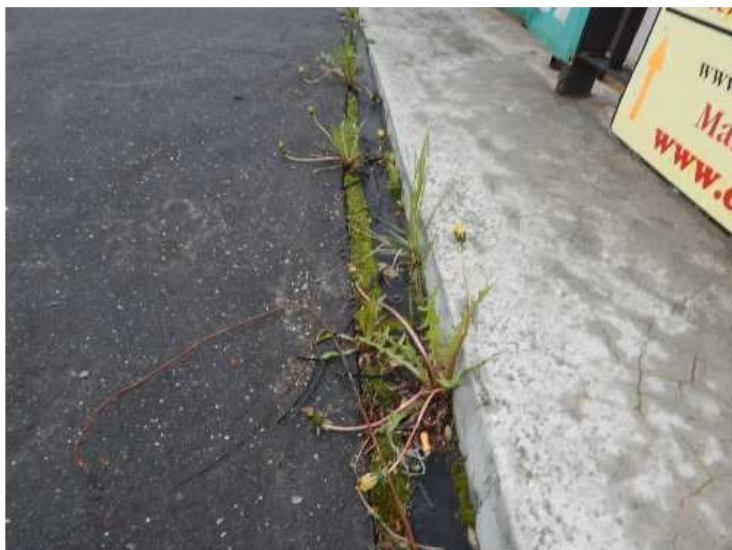
Povrch chodníků z litého asfaltu je deformovaný. V krytu chodníků jsou trhliny. Ve spárách mezi římsou a chodníkem je vegetace.

Vegetace ve spáře mezi římsou a chodníkem.

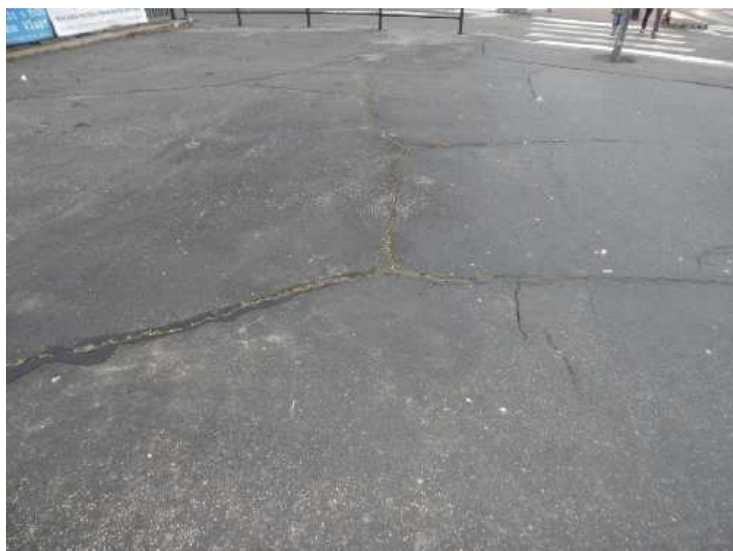
Trhliny v živičném krytu chodníku.

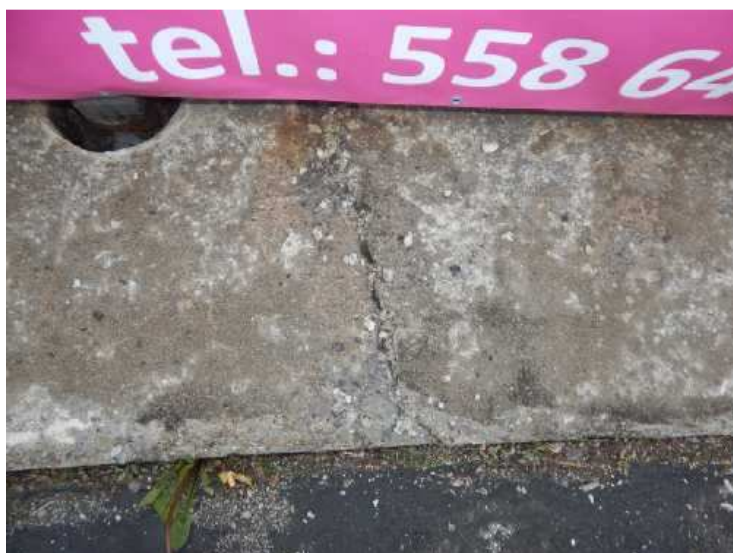
Povrchy říms degradují, na povrchu síťové trhliny, lokálně kaverny. Na levé římse jsou trhliny, otevřená kotevní kapsa zábradlí.

Trhlina v římse.

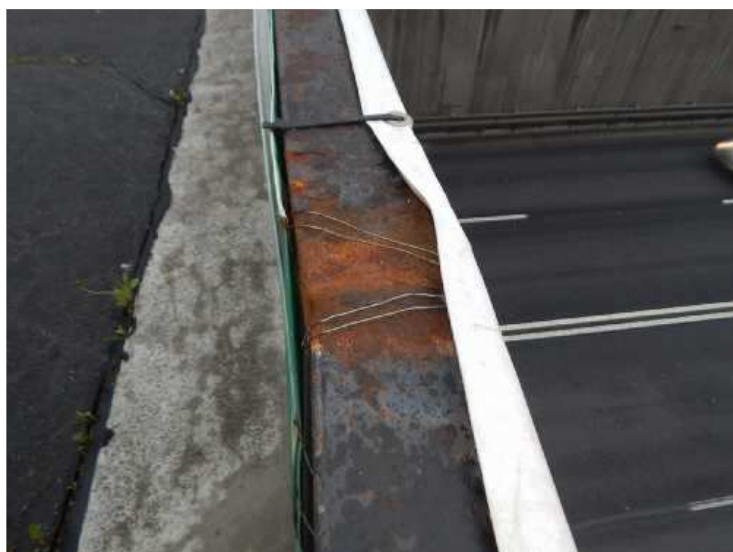
Koroze nosiče reklamního baneru.

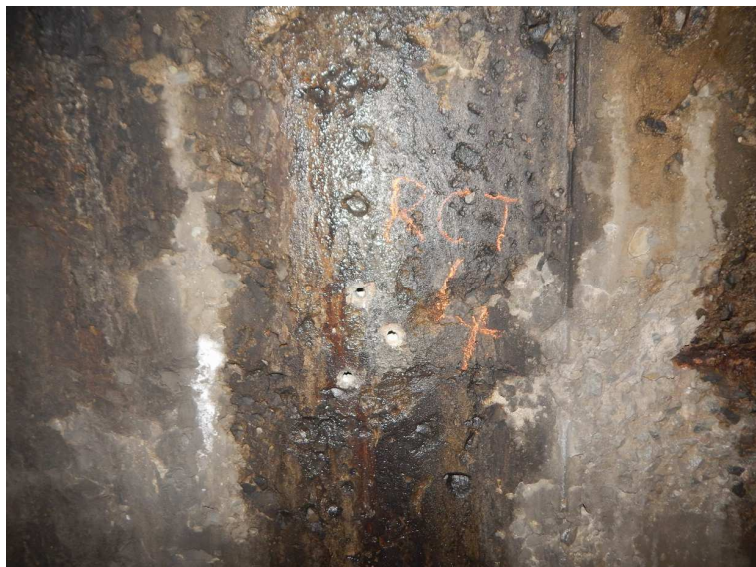
- RCT 4 – Spodní stavba, opěra 1, úložný práh, pod nosníkem N13, místo silného zatékání

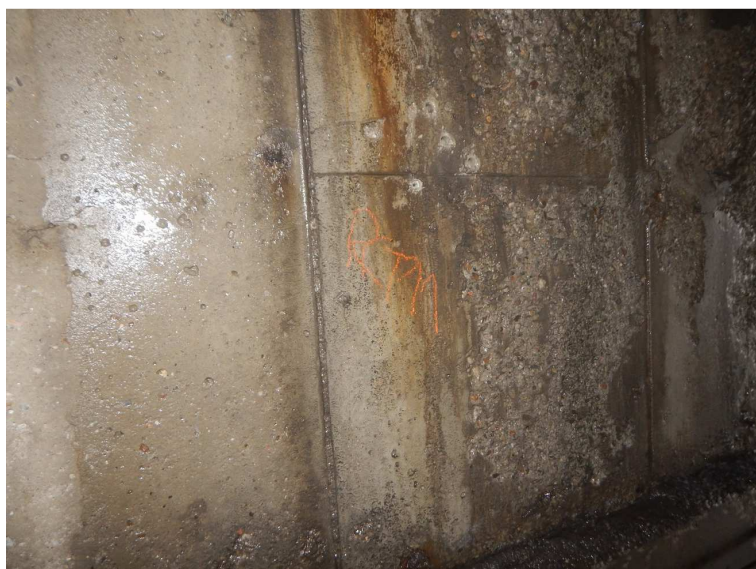
- RCT 11 – Spodní stavba, opěra 2, úložný práh, pod nosníkem N37, místo silného zatékání

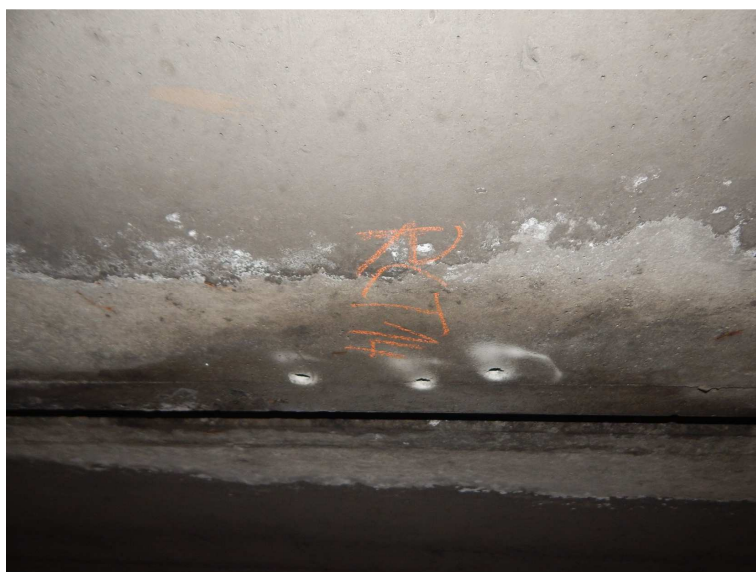
- RCT 14 – Nosná konstrukce, spodní líc nosníku N32, cca v polovině rozpětí místo zatékání ve spáře mezi nosníky

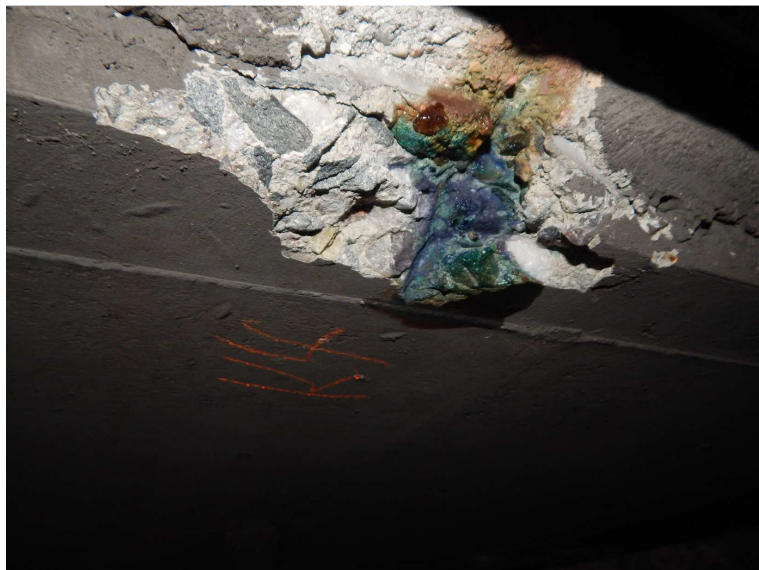
Typický průběh karbonatace,
zkušební místo K4
- v hloubce 0-10 je pH = 9
- v hloubce > 10 mm je pH > 11-13

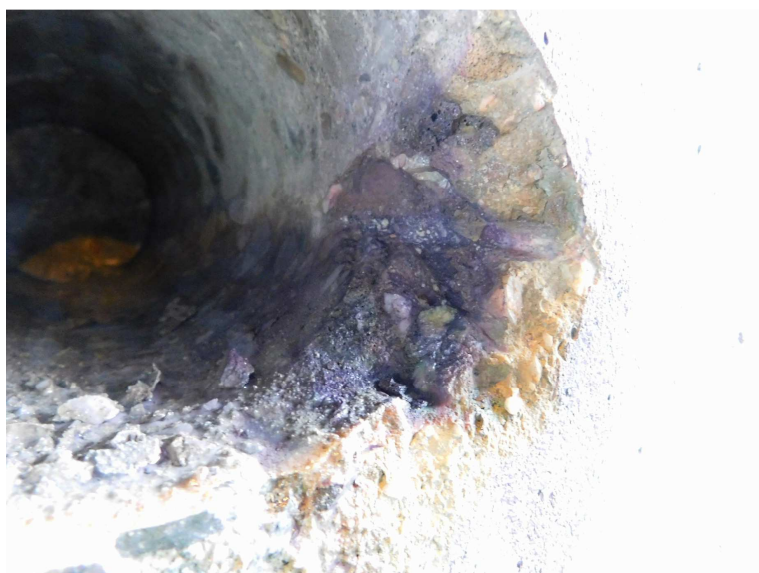
Typický průběh karbonatace,
zkušební místo K20
- v hloubce 0-20 je pH = 5-7
- v hloubce 20-30 je pH = 9
- v hloubce > 30 mm je pH > 11-13

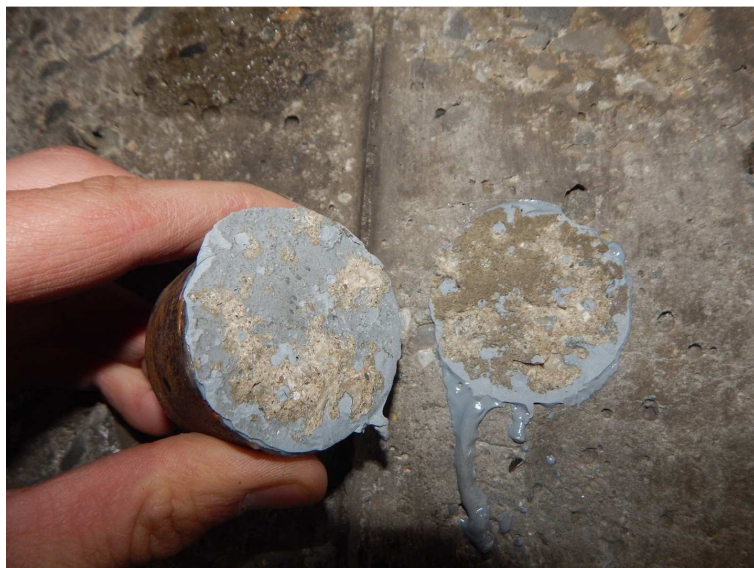
Zkušební místo OZ 1

- porušení adheze mezi podkladní vrstvou (betonem) a tmelem lepidla

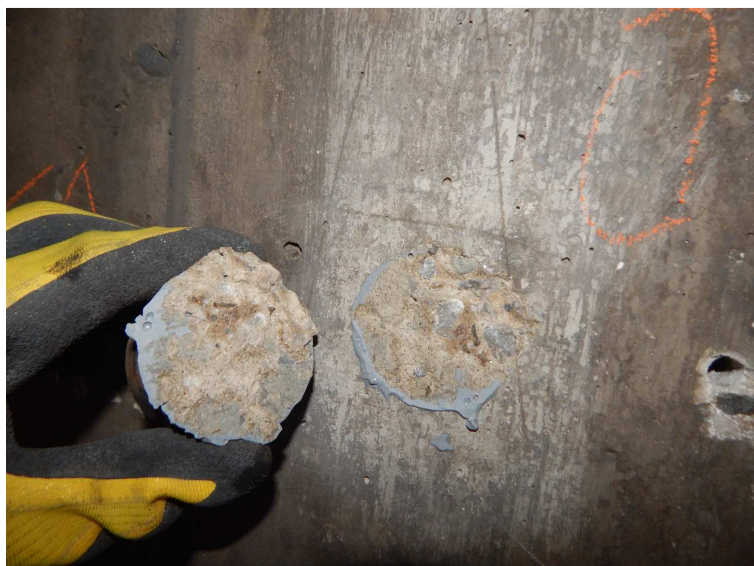
Zkušební místo OZ 3

- porušení adheze v podkladní vrstvě (v betonu)

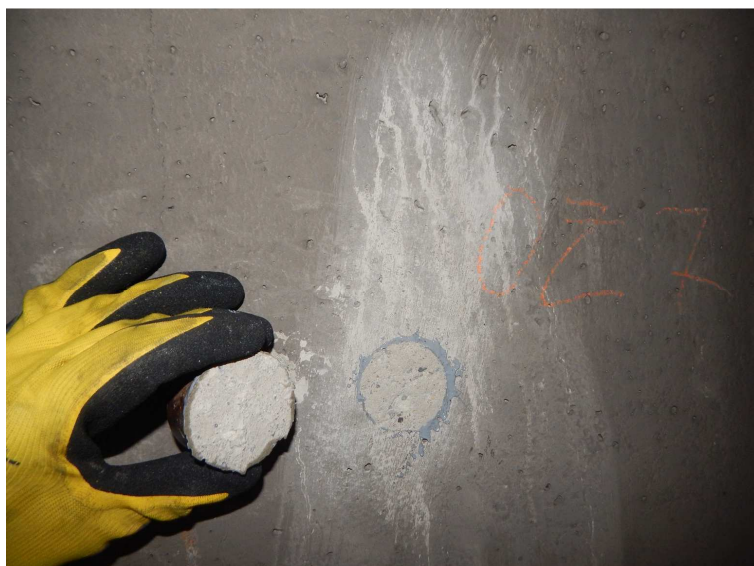
Zkušební místo OZ 6

- porušení adheze v podkladní vrstvě (v betonu)

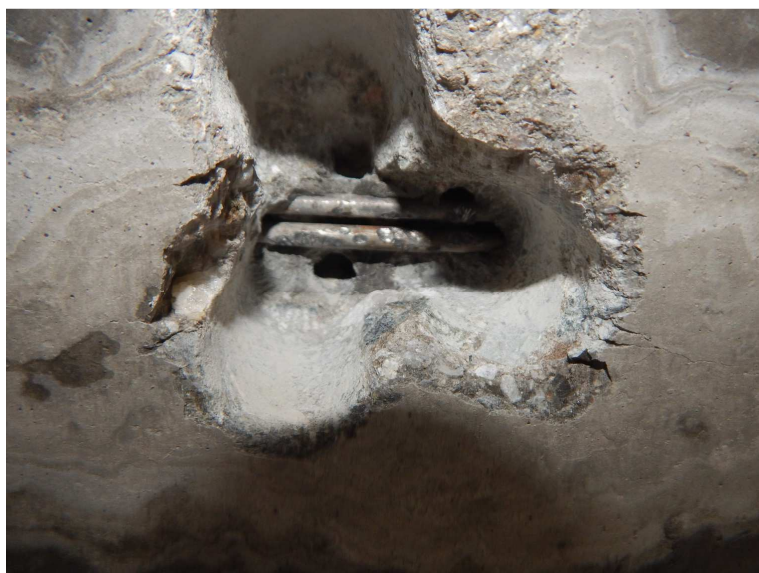
Zkušební místo PV5

- předpínací kabel v hloubce 35 mm
- bez chráničky
- kanálek zainjektovaný
- slabá povrchová koroze drátů

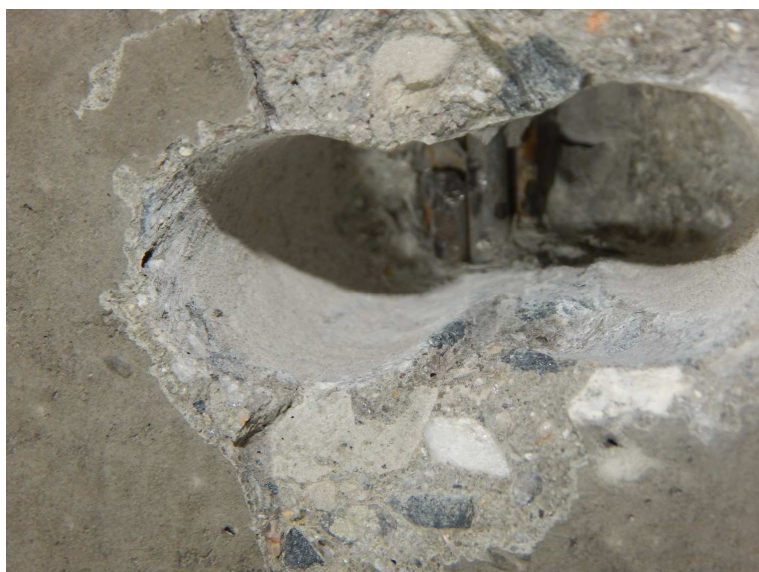
Zkušební místo PV7

- předpínací kabel v hloubce 40 mm
- bez chráničky
- kanálek zainjektovaný
- povrchová koroze drátů

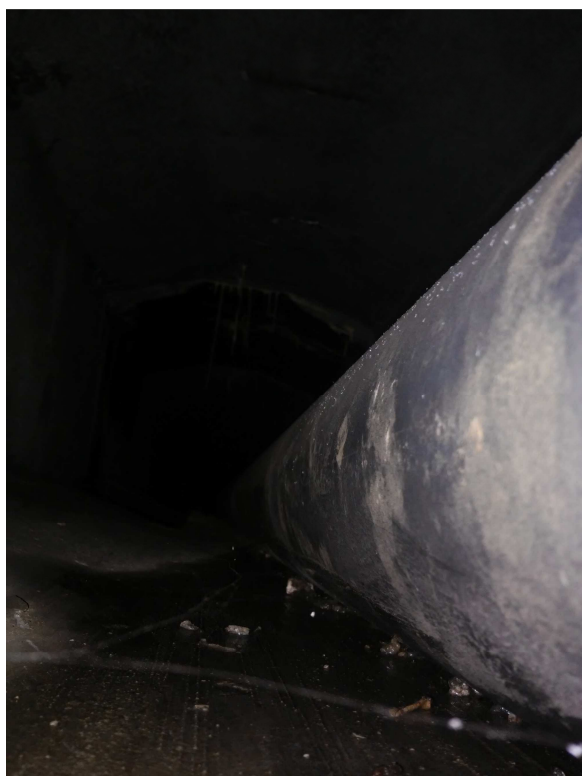
Dutina D6, uvnitř dutiny krajního nosníku se trvale drží menší množství vody na spodní desce

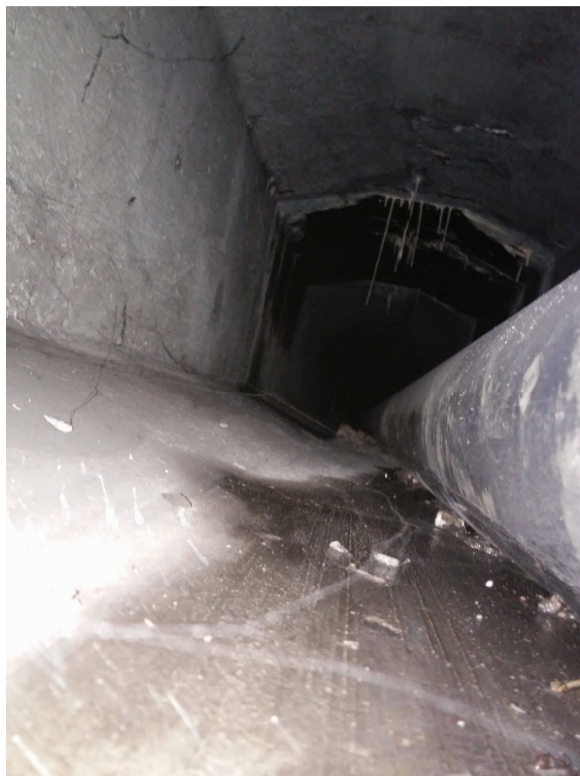
Dutina D6, uvnitř dutiny krajního nosníku se trvale drží menší množství vody na spodní desce, v horní desce stopy po silných průsacích s výluhy pojiva a inkrustacemi

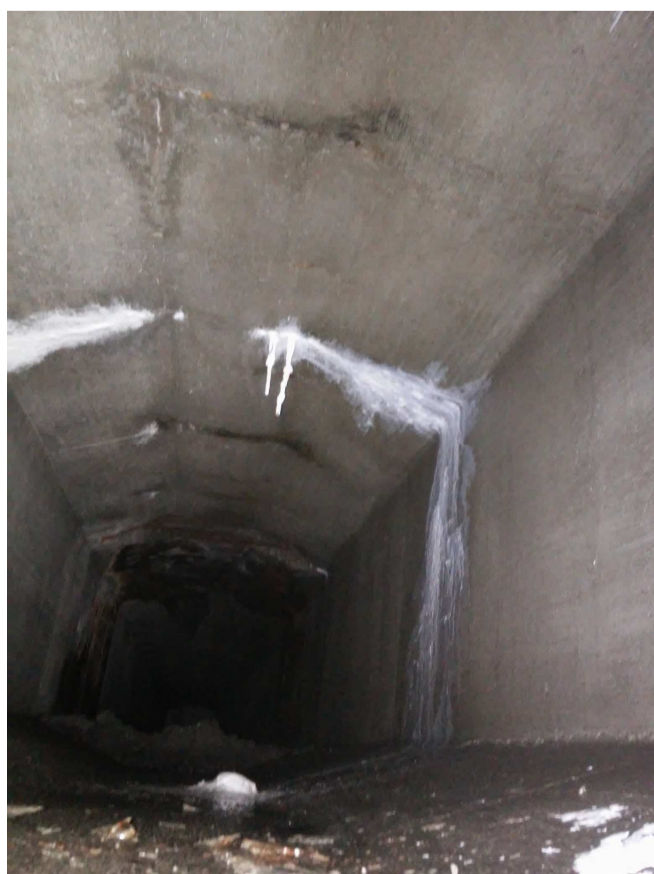
Dutina D7, nosník N2, dutina velmi vlhká, v dutině se drží voda, uvnitř dutiny množství nečistot, v horní desce stopy po silných průsacích s výluhy pojiva a inkrustacemi

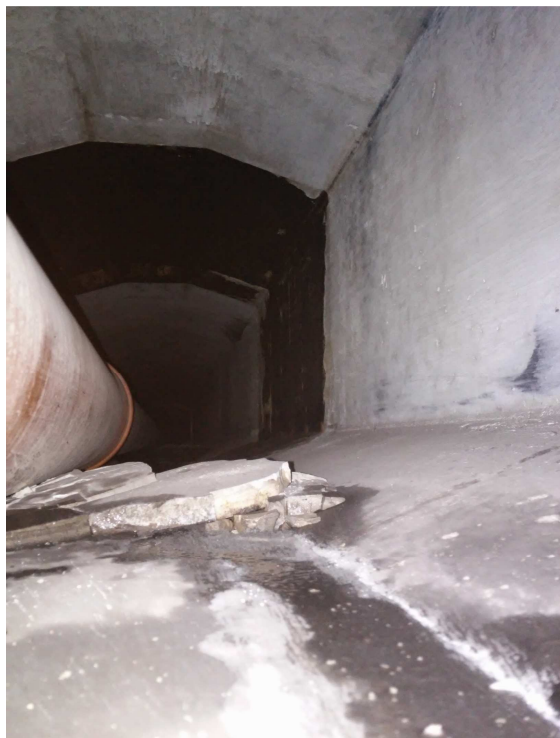
Dutina D8, nosník N41, dutina vlhká,
uvnitř dutiny menší množství vody
