Mykologický průzkum krovu

Návrh sanačních opatření

**Těšínská 1083, Frýdek - Místek**  
kraj Moravskoslezský

13. 8. 2015

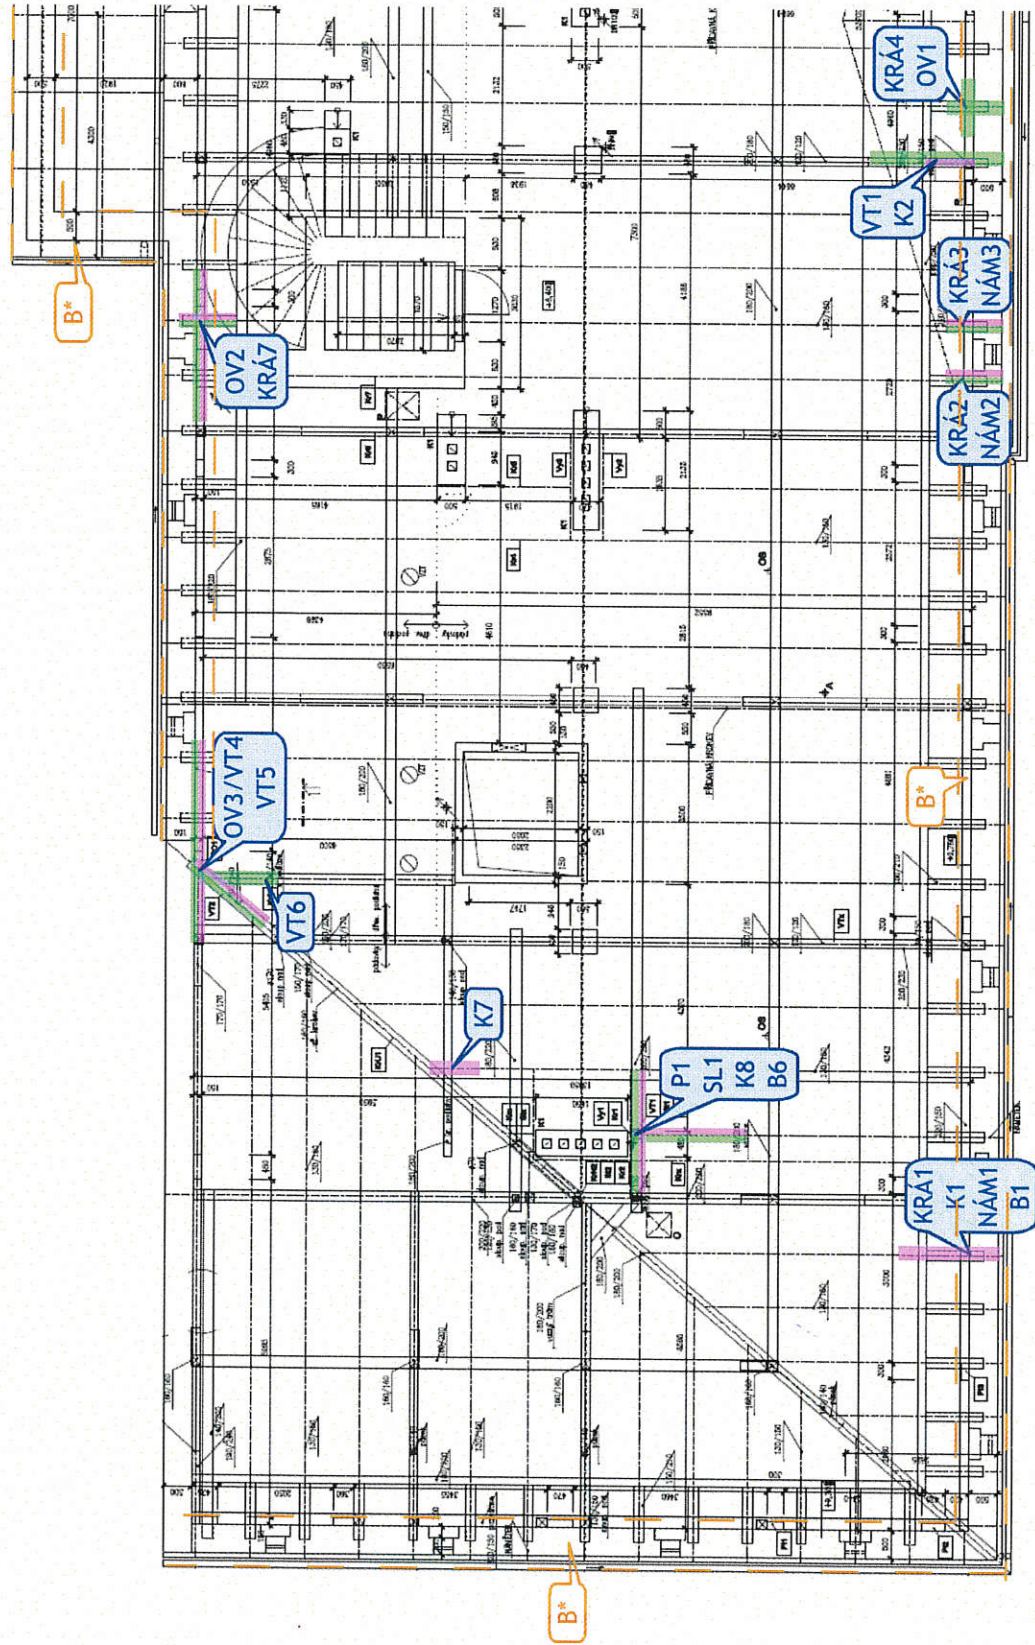
Příloha č. 1

# Mykologický průzkum krovu Těšínská 1083, Frýdek-Místek Zjištěná poškození - orientační plánek - část 1

- napadení dřevokaznými houbami tř. Basidiomycetes
- napadení dřevokazným hmyzem

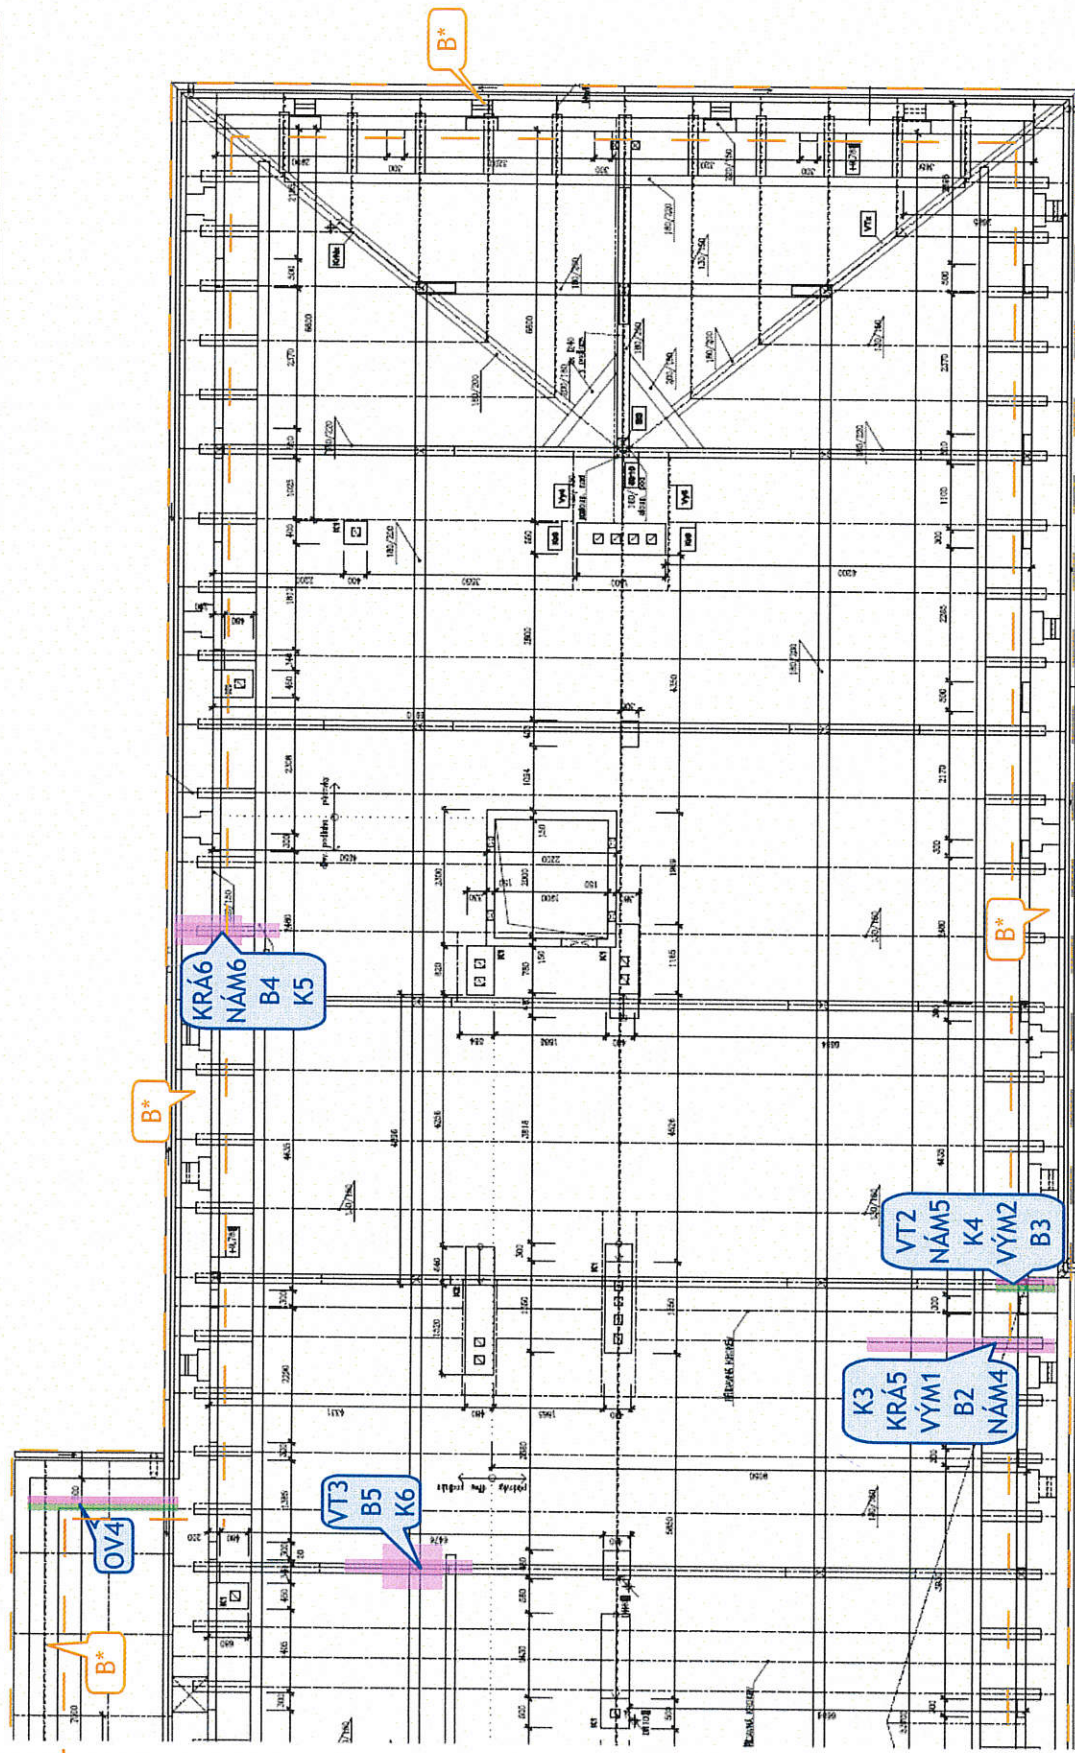
Zjištěná poškození - orientační plánek - část 2

- napadení dřevokaznými houbami tř. *Basidiomycetes*
- napadení dřevokazným hmyzem

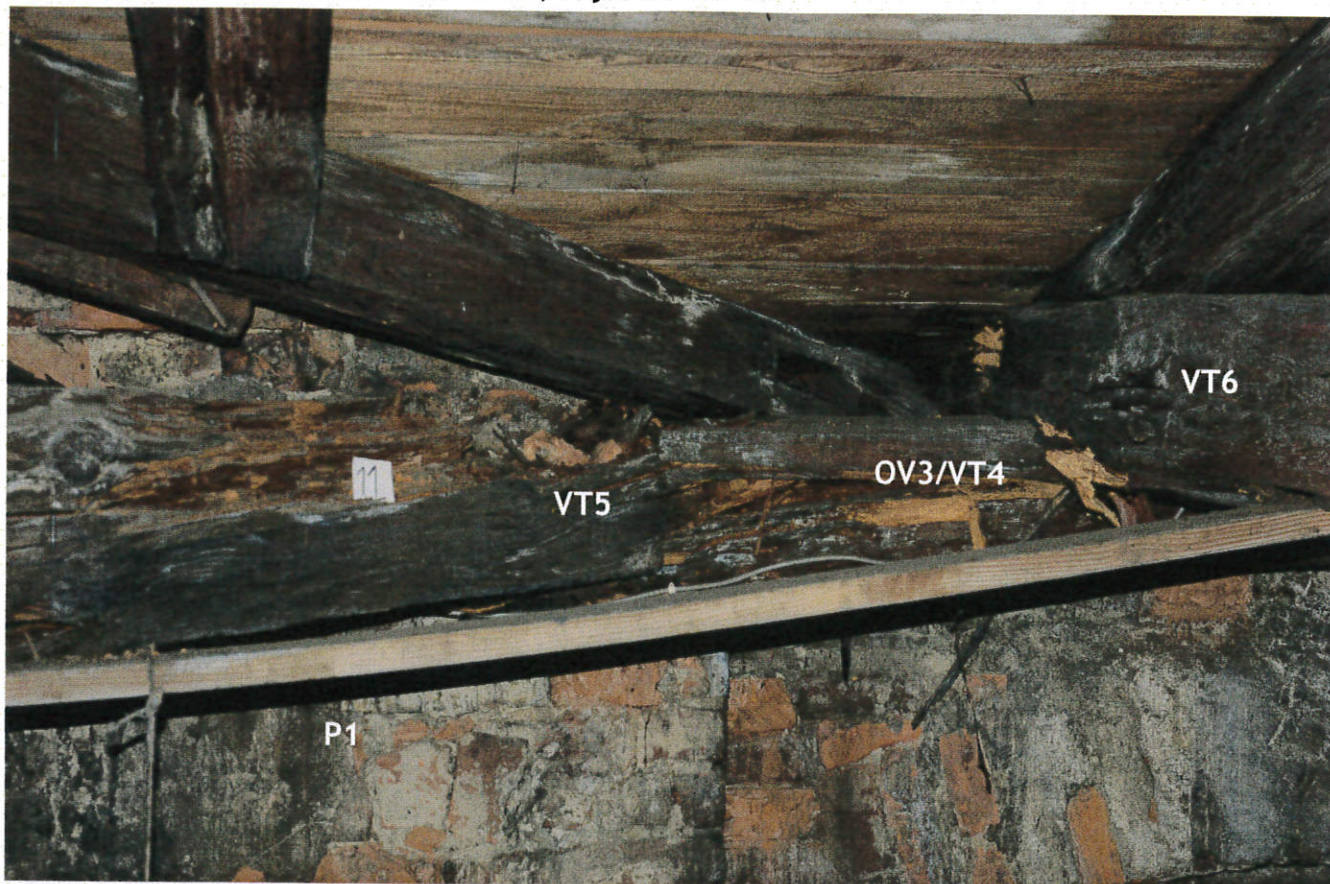
**Obr. 1** Destruktivní poškození prvků krovu dřevokazným hmyzem čeledi ČERVOTOČOVITÝCH a dřevokaznou houbou třídy Basidiomycetes způsobující hnědou hnilobu. Stav po provedení kontrolních vpichů.

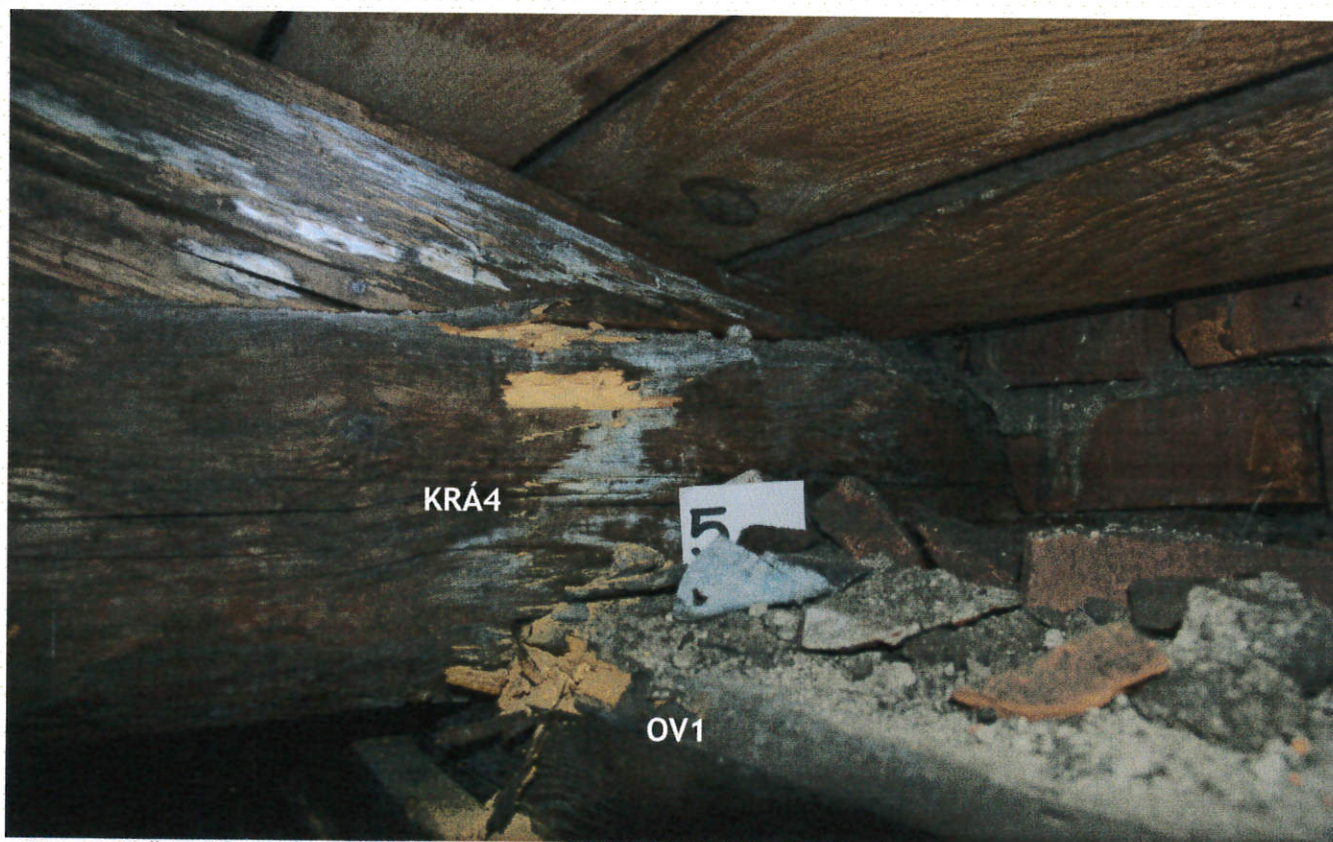
**Obr. 2** Poškození prvků krovu dřevokazným hmyzem čeledi ČERVOTOČOVITÝCH. Stav po provedení kontrolních vpichů.

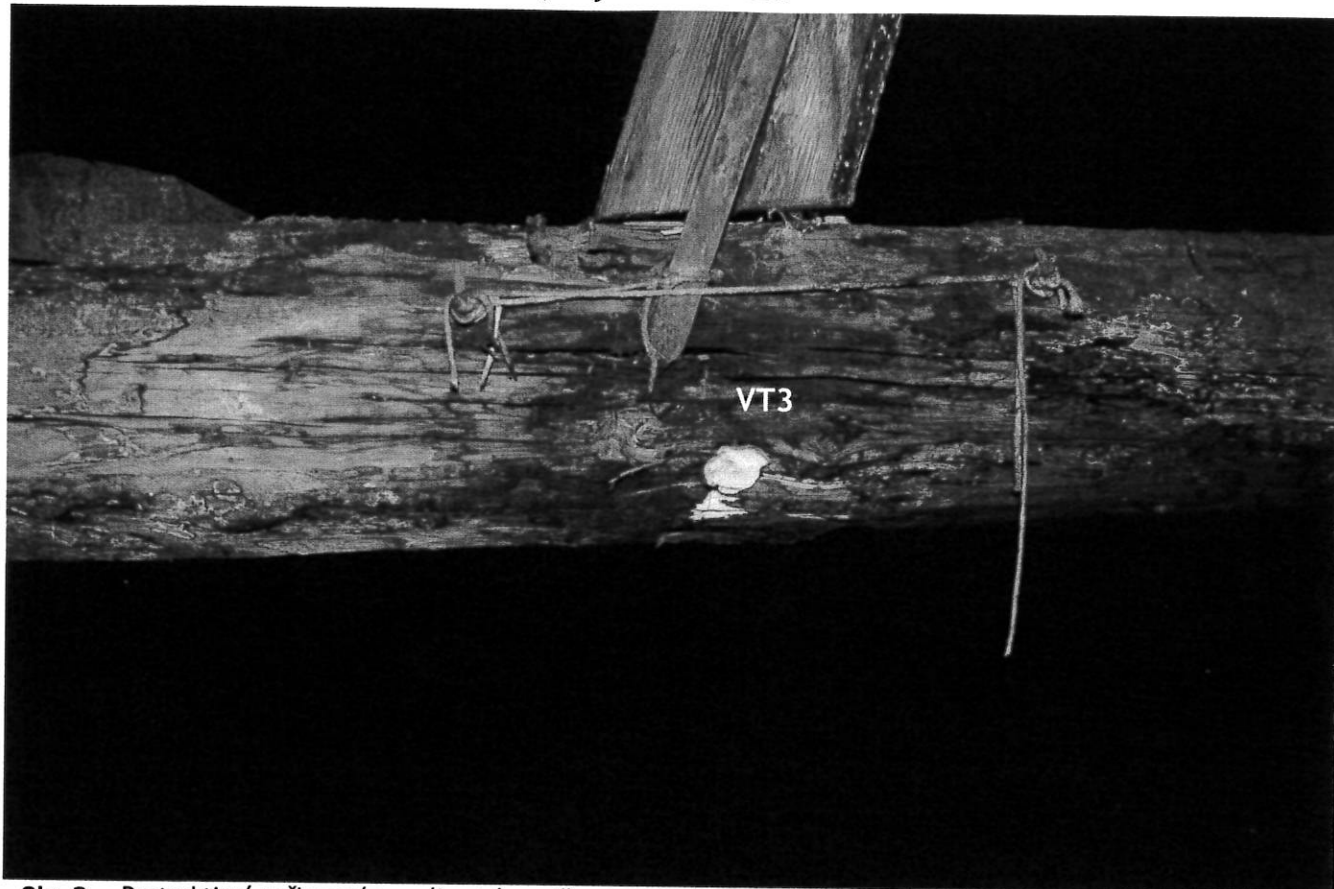
**Obr. 3** Destruktivní poškození vazného trámu dřevokaznou houbou třídy Basidiomycetes způsobující hnědou hnilobu. Způsobeno dlouhodobým zatékáním střešním pláštěm (viz. obr. č. 4).

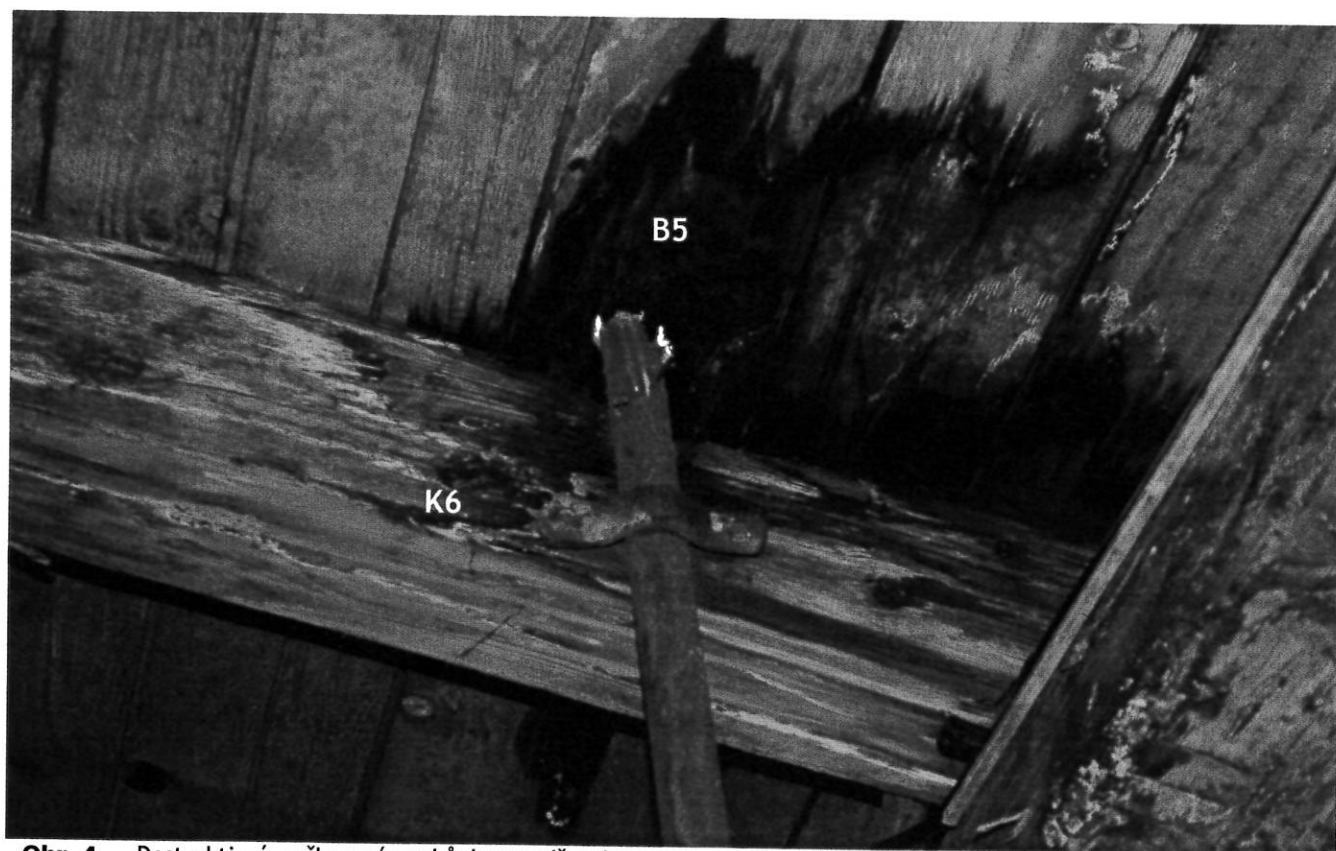
**Obr. 4** Destruktivní poškození prvků krovu dřevokaznou houbou třídy Basidiomycetes v důsledku dlouhodobého zatékání střešním pláštěm. Příčinou zatékání je špatně provedený detail prostupu.

Doporučuji provedení správného konstrukčního řešení prostupů střešním pláštěm, kterými již dlouhodobě zatéká a jsou příčinou mnohých destruktivních poškození krovu.
