# Chlebovice 1, Dům včelařů

Mykologický průzkum krovu

# Mykologický průzkum krovu Domu včelařů, Chlebovice 1

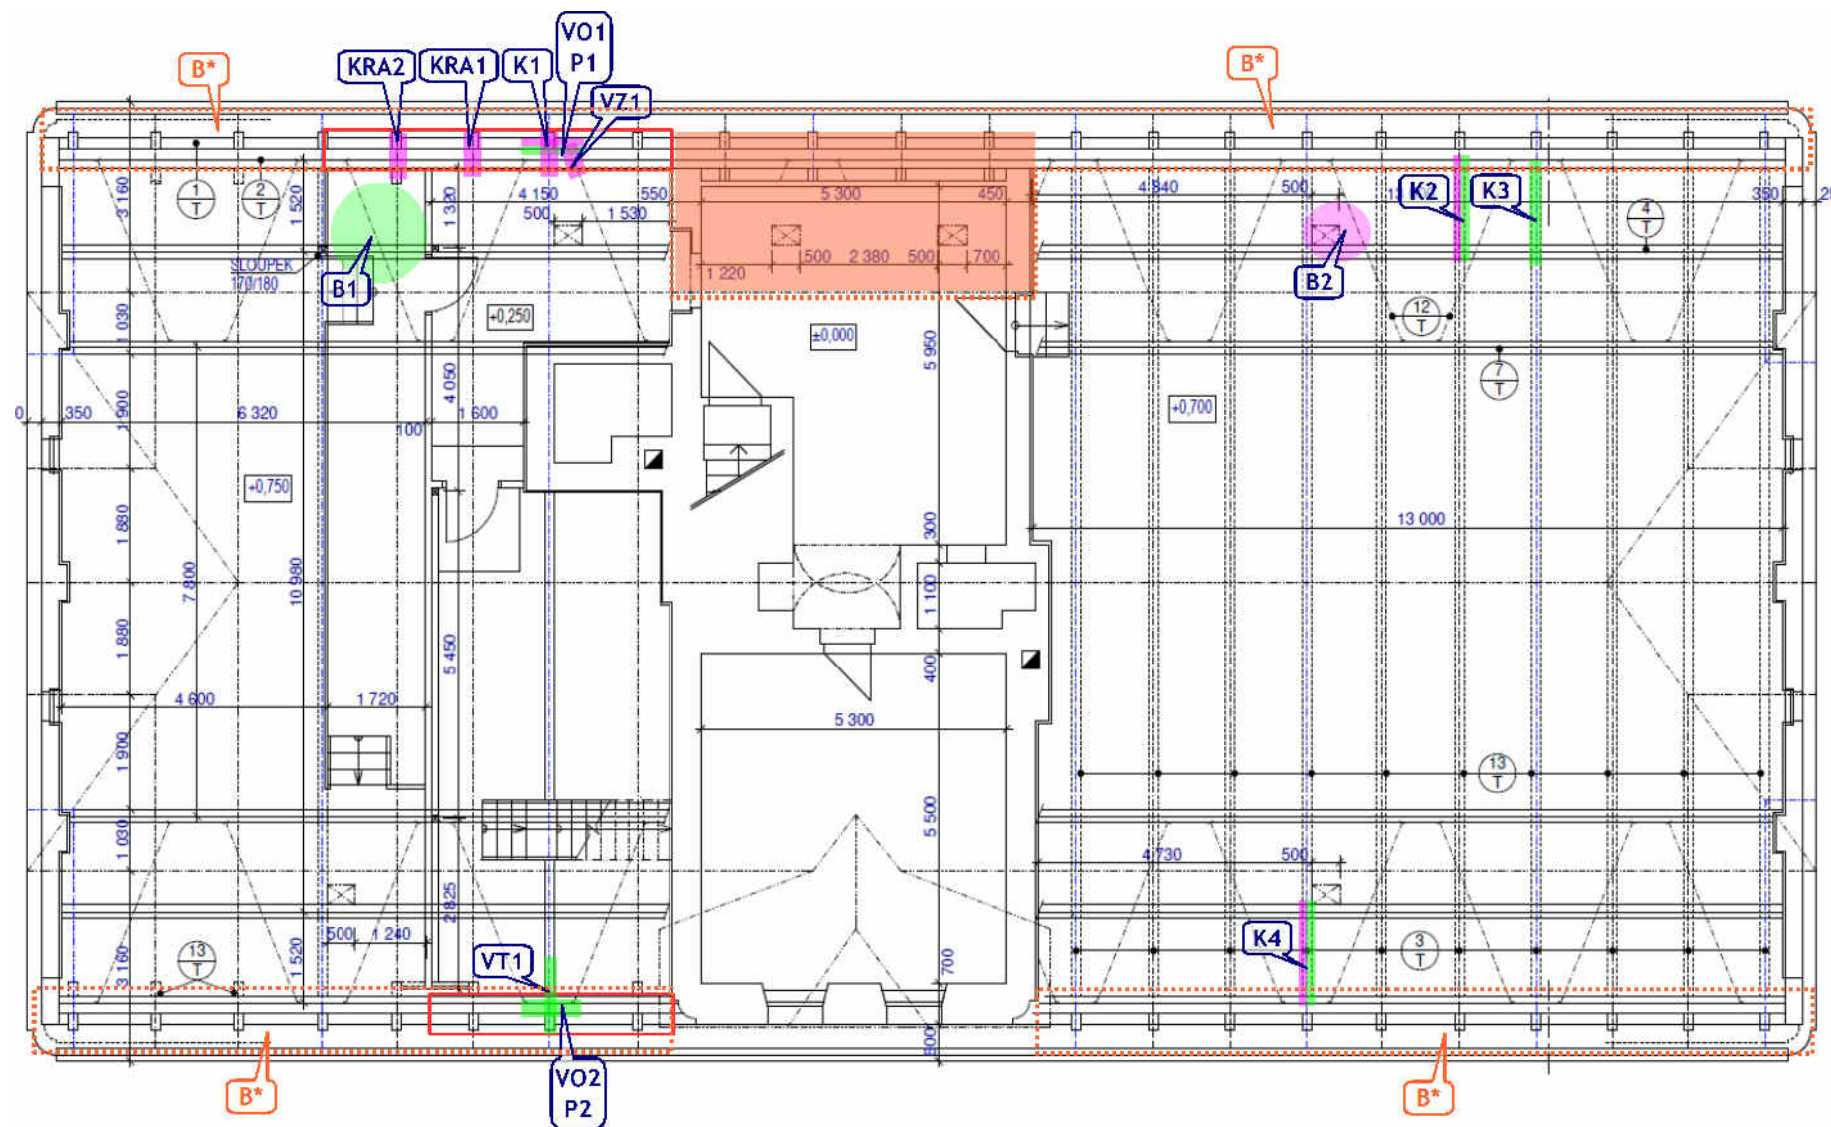
Zjištěná poškození - orientační plánek - DOLNÍ ČÁST MANSARDY

**Zjištěná hloubková poškození dřevěných prvků dřevokazným hmyzem a houbami jsou zakreslena v orientačním plánu (příloha č. 1) a popsána v příloze č.2 „Zjištěná biotická poškození krovu a doporučená sanační opatření“. Uvedený výčet poškození však není úplný, a to zejména z následujících důvodů:**

B*	bednění střechy			pás š. 1,3 m kolem okapu + část zakrytá šikmými podhledy podkrovní				105,0 m²			demontáž preventivně pro obnažení zakrytých částí krovu pro kontrolu a sanaci
B1	bednění střechy	50%	4,0 m²		tesařík			8,0 m²			
B2	bednění střechy	50%	1,0 m²	u střešního výlezu		hnědá hniloba	kornatka	2,0 m²			
K1	krokev	50%	1,0 m	u okapové vaznice		hnědá hniloba		1,5 m			výměna v úseku od okapové vaznice, spoj na plát 2 ks svorník M12
K2	krokev	50%	3,0 m		tesařík	hnědá hniloba	trámovka	3,2 m			výměna v úseku okapová vaznice - průvlak, spoj na plát 2 ks svorník M12
K3	krokev	30%	3,0 m		tesařík			3,2 m			výměna v úseku okapová vaznice - průvlak, spoj na plát 2 ks svorník M12
K4	krokev	50%	3,0 m		tesařík	hnědá hniloba		3,2 m			výměna v úseku okapová vaznice - průvlak, spoj na plát 2 ks svorník M12
KRA1	krátče	totálně	0,9 m	celý prvek		hnědá hniloba		0,9 m			výměna celého prvku
KRA2	krátče	totálně	0,9 m	celý prvek		hnědá hniloba		0,9 m			výměna celého prvku

P1	práh	totálně	1,0 m			hnědá hniloba		1,5 m			2 x spoj na plát, hřebíky
P2	práh	30%	1,0 m		tesařík			1,5 m			2 x spoj na plát, hřebíky
VO1	vaznice okapová	30%	1,0 m		tesařík			2,0 m			2 x spoj na plát, 4 ks svorník M16
VO2	vaznice okapová	20%	2,0 m		tesařík						tlaková injektáž cca 2 bm prvku
VT1	vazný trám	20%	1,0 m		tesařík						tlaková injektáž cca 2 bm prvku
VZ1	vzpěra	50%	0,3 m	ve spoji s VO1	tesařík	hnědá hniloba		1,0 m			spoj na plát, 2 ks svorník M16

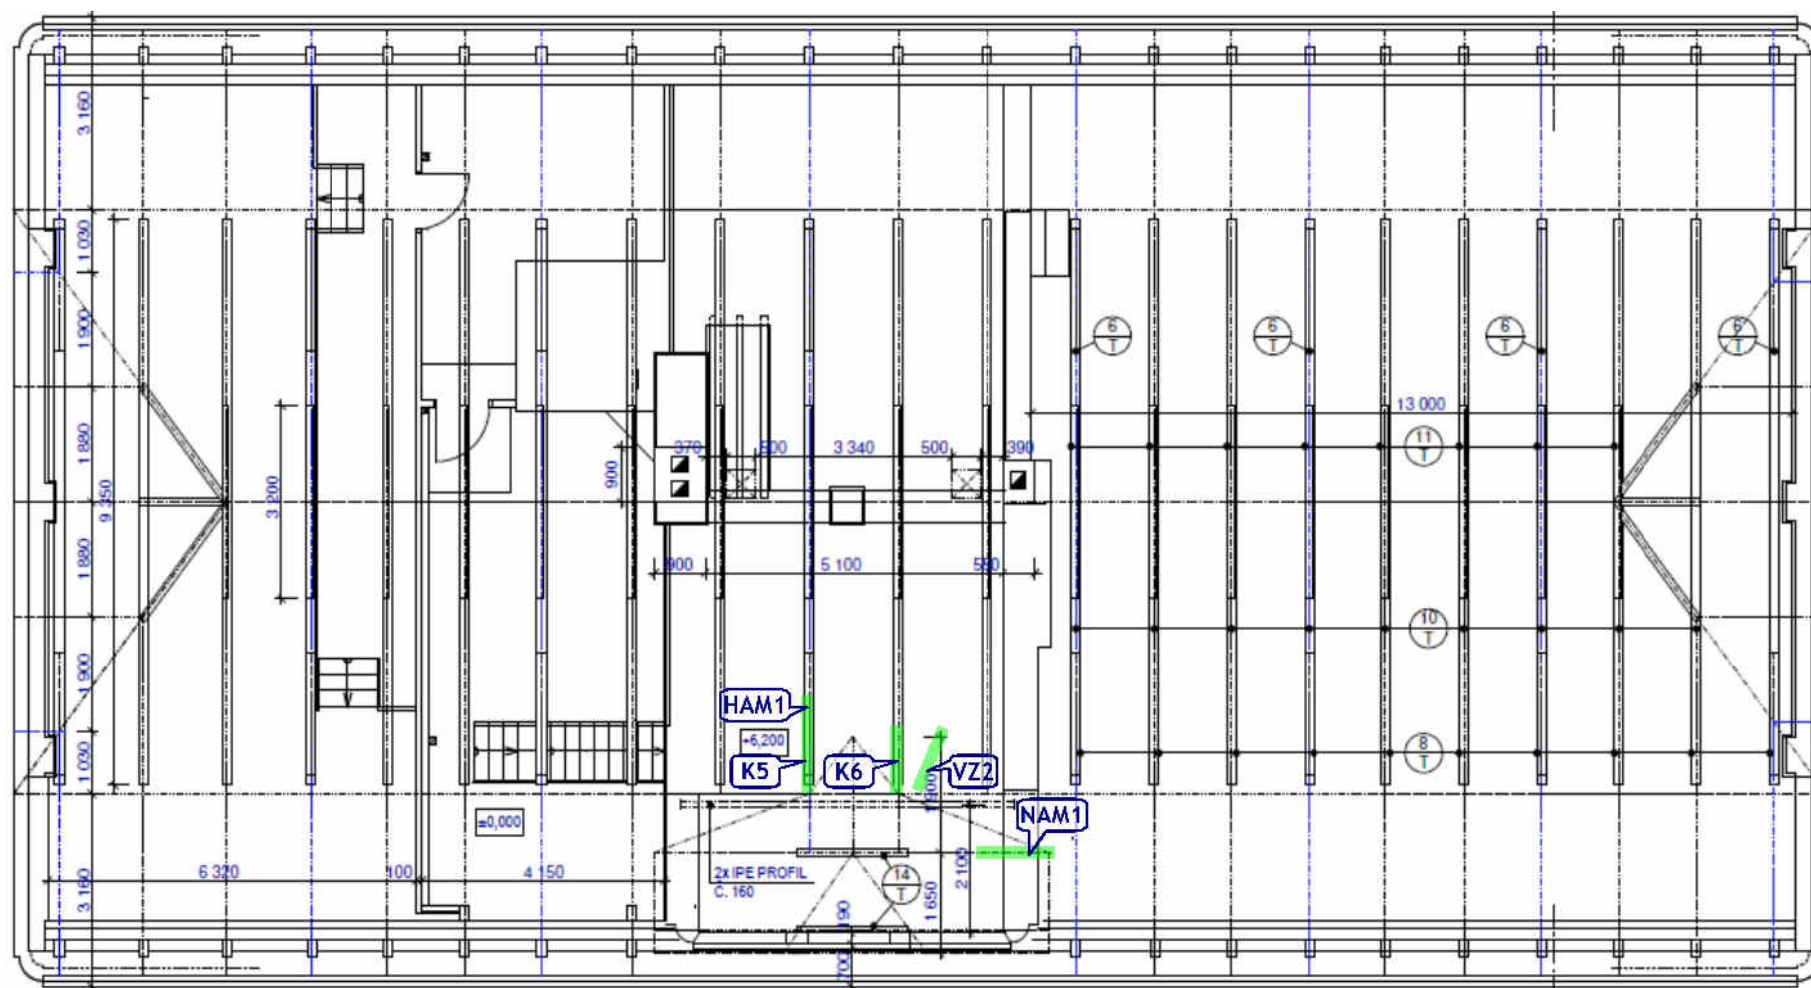
Zjištěná poškození - orientační plánec - HORNÍ ČÁST MANSARDY

HAM1	hambálek	50%	1,5 m		tesařík			2,0 m			spoj na plát, 2 ks svorník M16
K5	krokev	50%	2,6 m	celý prvek	tesařík			2,6 m			výměna celého prvku
K6	krokev	50%	2,6 m	celý prvek	tesařík			2,6 m			výměna celého prvku
NAM1	námětek krokve	30-50%	2,8 m	celý prvek	tesařík			2,5 m			výměna celého prvku
VZ2	vzpěra	50%	2,7 m	celý prvek	tesařík			2,7 m			výměna celého prvku
