# Propust ev.č. P-16

Propust přes potok Skaličnick v obci Skalice

## HLAVNÍ PROHLÍDKA

Objekt: Propust ev.č. P-16 (Propust přes potok Skaličnick v obci Skalice u č.p. 48 )

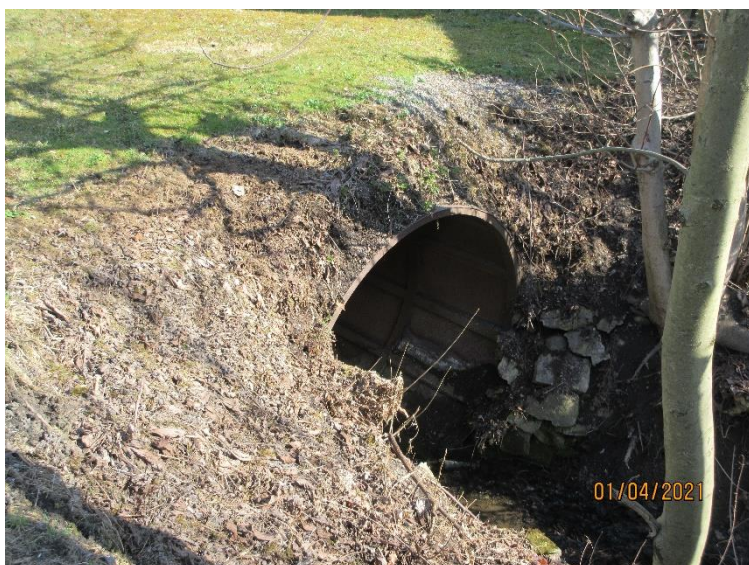
Pohled na vtok.

Zábradlí není ani na jedné straně.

- Osadit nové zábradlí alespoň na vtokovou stranu objektu.
- Osadit ev. č.
- Výtokovou stranu propustku očistit od vegetace. Snížit hladinu pod původním objektem pročištěním výtoku. **Provést provizorní podepření na výtoku.**

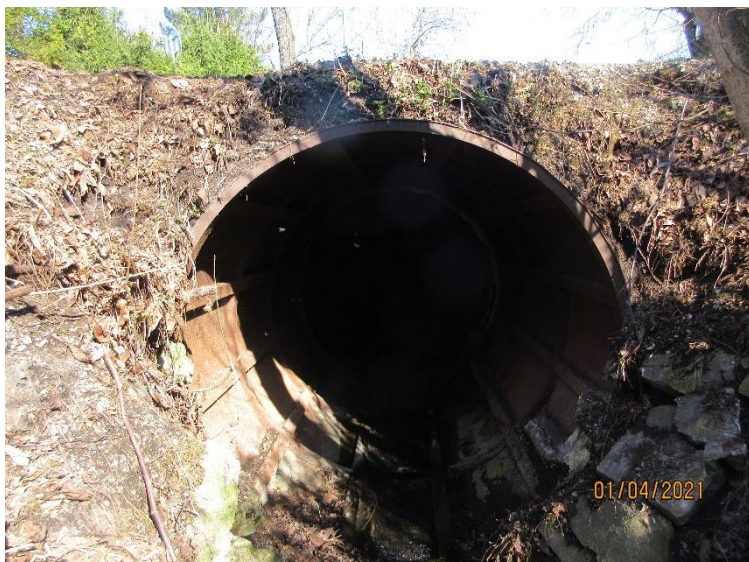
Pohled na vtok.

Zábradlí není ani na jedné straně.

Rozpad kamenných křídel.

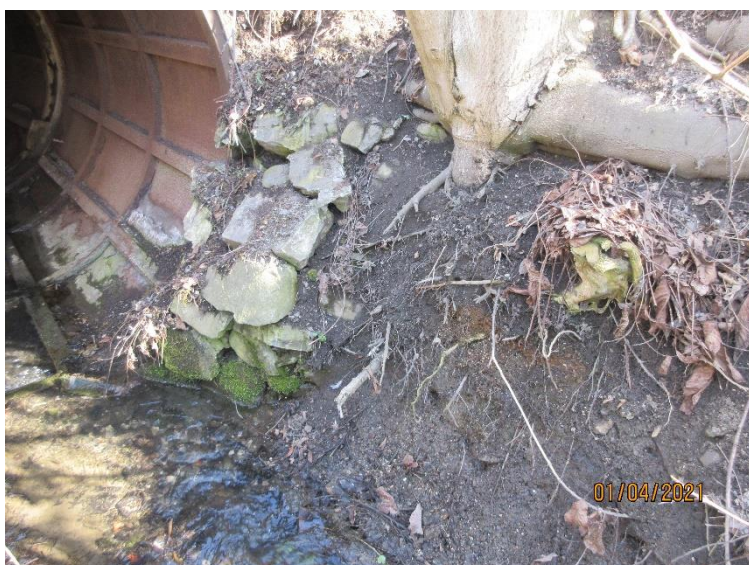
Pohled na vtok.

Rozpad kamenných křídel (OP1).

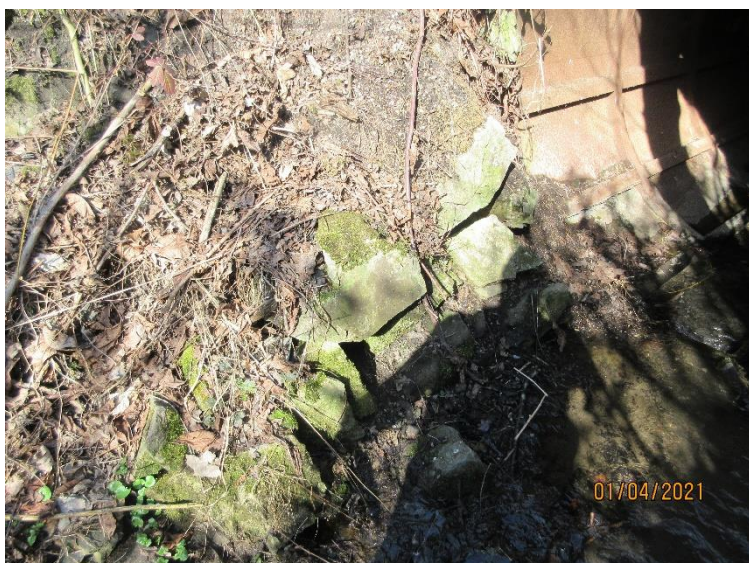
Pohled na vtok.

Rozpad kamenných křídel (OP2).

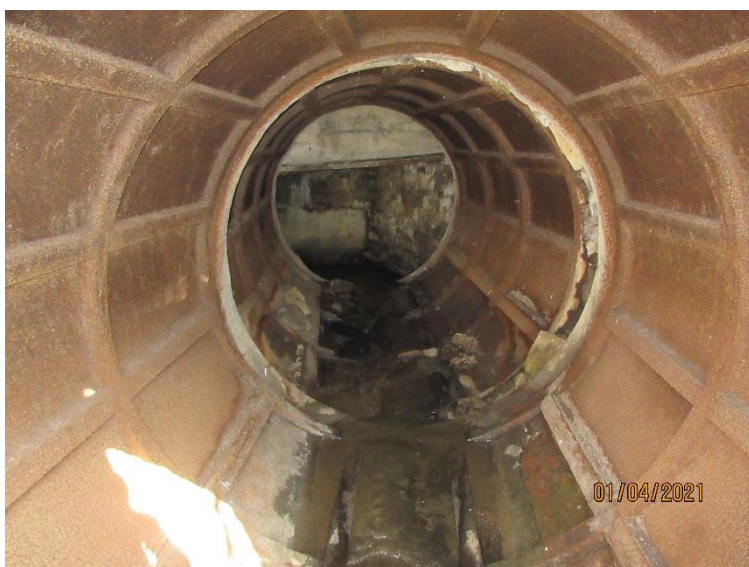
Pohled do ocelové části propustku.

Na ocelovém potrubí je povrchová koroze v celé ploše. V blízkosti vodní hladiny je koroze lupenková s úbytkem materiálu. Mezi oc. troubami degradované kamenné zdivo.

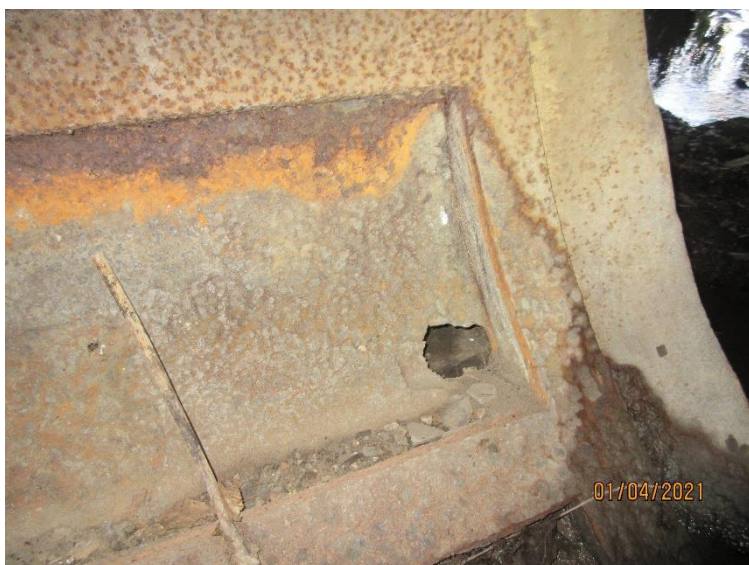
Pohled do ocelové části propustku.

Na ocelovém potrubí je povrchová koroze v celé ploše. V blízkosti vodní hladiny je koroze lupenková s úbytkem materiálu.

Lokálně jsou vlivem koroze v ocelovém plechu díry.

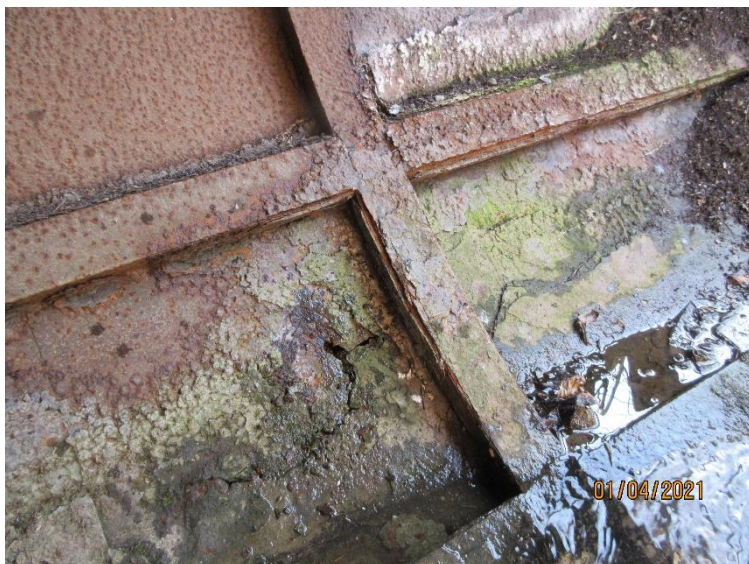
Pohled do ocelové části propustku.

Na ocelovém potrubí je povrchová koroze v celé ploše. V blízkosti vodní hladiny je koroze lupenková s úbytkem materiálu.

Lokálně jsou vlivem koroze v ocelovém plechu díry.

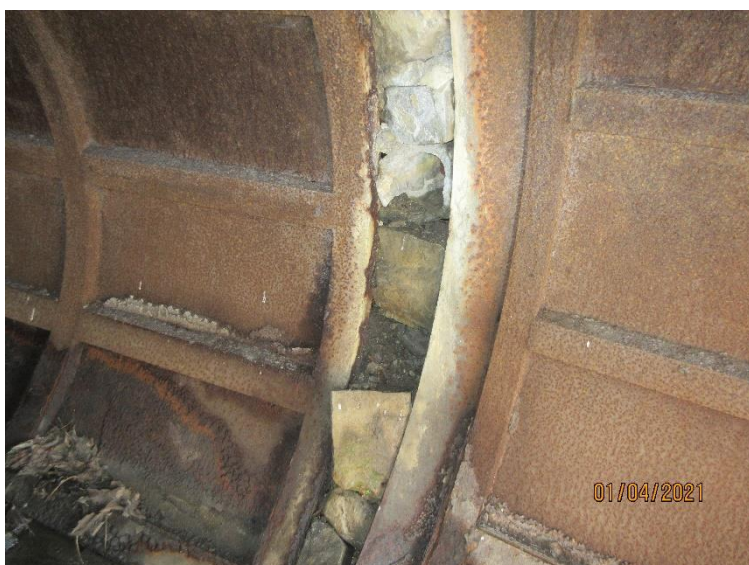
Pohled do ocelové části propustku.

Na ocelovém potrubí je povrchová koroze v celé ploše. V blízkosti vodní hladiny je koroze lupenková s úbytkem materiálu. Mezi oc. troubami degradované kamenné zdivo.

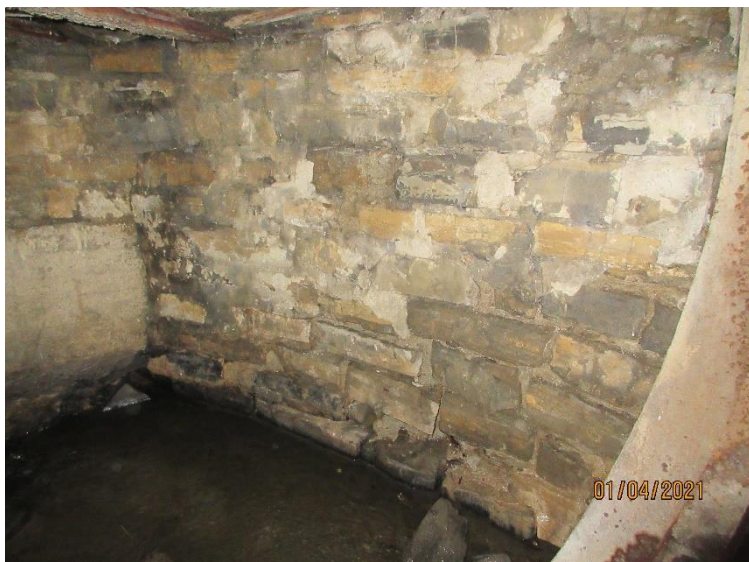
V kamenné části opěr mezi ocelovým potrubím (nové části) a původním betonovým propustkem je na OP1 (na pravé straně po směru toku) cca 0,5m ocelového potrubí kaverna (vypadlý kámen), zdivo je zde s vyžilým spárováním.

Ve styku s betonovou částí OP1 je kamenná opěra podemleta.

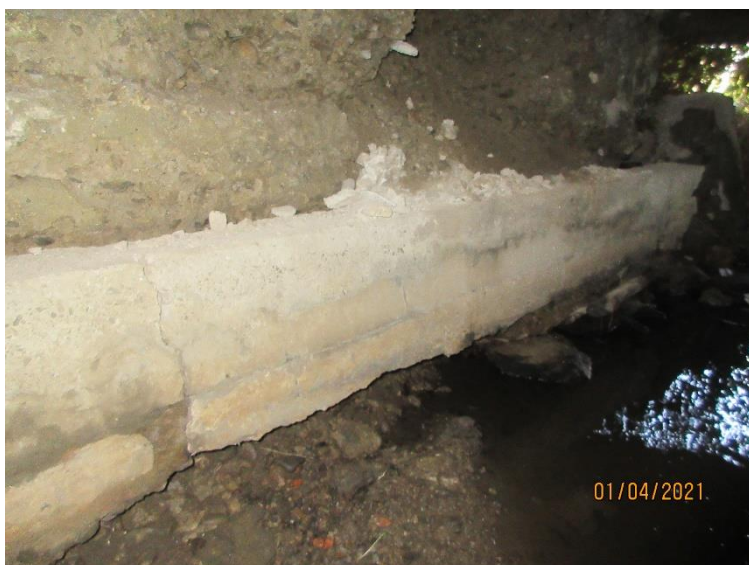
Pohled na OP2.

OP2 (na levé straně po směru toku) je podemleta po celé délce. Mimo přibetonávku je zde plošný rozpad opěry, kaverna ve střední části OP2 má hl. cca 30cm.

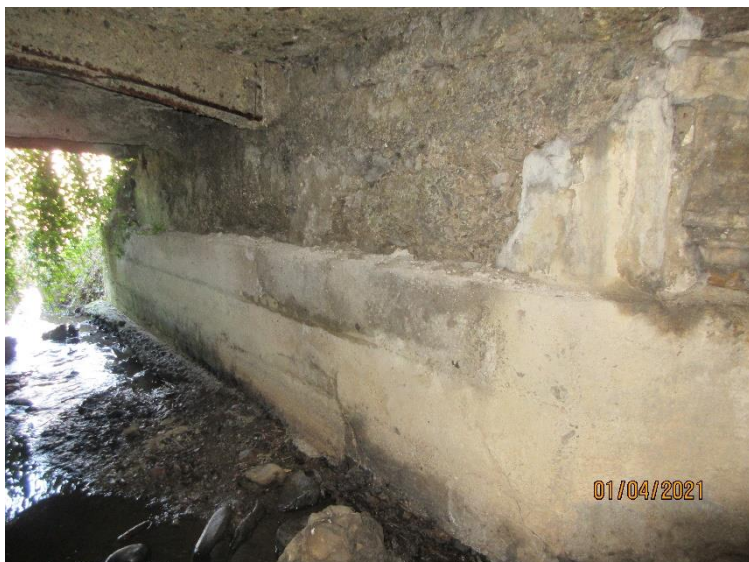
Pohled na OP1.

OP1 (na pravé straně po směru toku) je podemleta v blízkosti u kamenné části opěry. Na původní části (mimo přibetonávku) OP1 jsou lokálně kaverny do hl. 10cm.

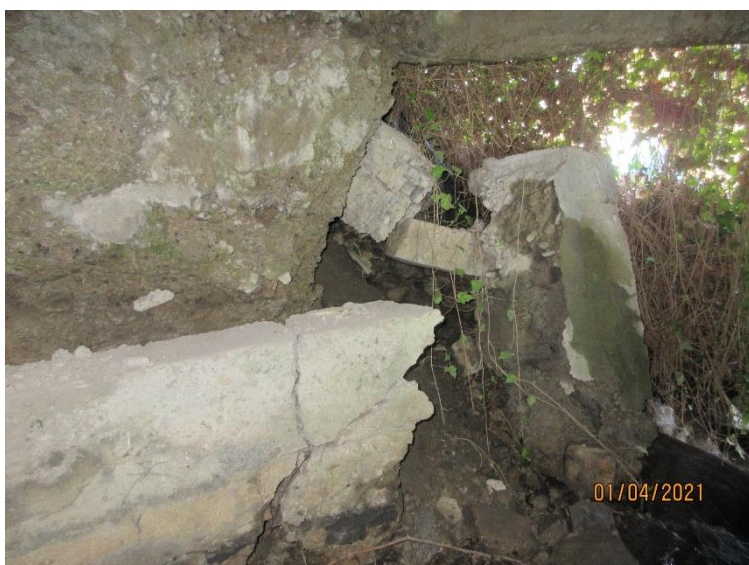
Pohled na OP2.

OP2 (na levé straně po směru toku) je podemleta po celé délce. Mimo přibetonávku je zde plošný rozpad opěry, kaverna ve střední části OP2 má hl. cca 30cm. Roh OP2 i s částí křídla je na výtoku zcela zborcen. Zemina za opěrou, tvořící přechodovou oblast, je vysypána a tím vznikla kaverna hluboká cca 80cm.

**Zhoršení stavu!**

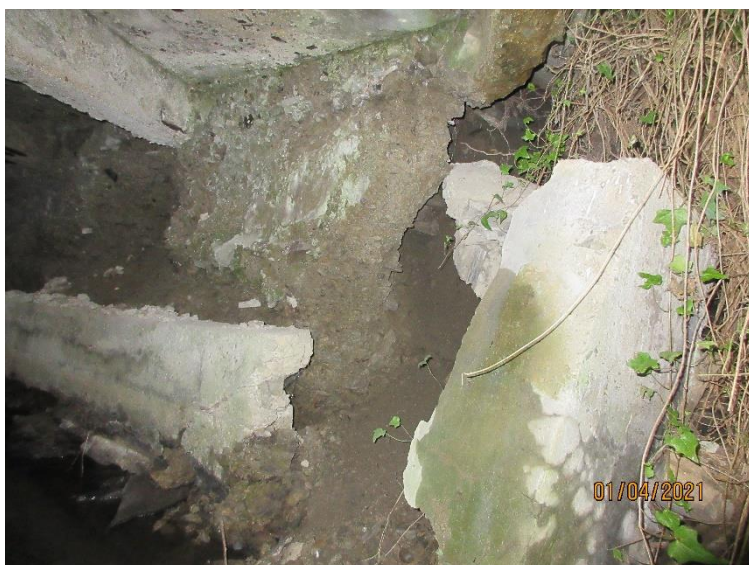
Pohled na OP2.

OP2 (na levé straně po směru toku) je podemleta po celé délce. Mimo přibetonávku je zde plošný rozpad opěry, kaverna ve střední části OP2 má hl. cca 30cm. Roh OP2 i s částí křídla je na výtoku zcela zborcen. Zemina za opěrou, tvořící přechodovou oblast, je vysypána a tím vznikla kaverna hluboká cca 80cm.

**Zhoršení stavu!**

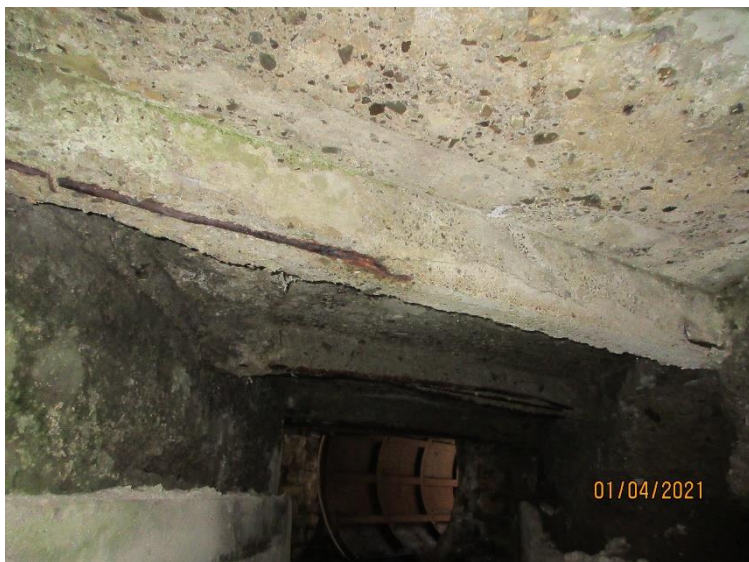
Pohled na NK.

Na trámech NK je odpadlá krycí vrstva výztuže, ta je obnažena a koroduje se značným korozivním úbytkem. Trámy u středu propustku mají oslabený průřez více jak o jeho polovinu.  
Podhled desky NK je degradován do hloubky cca 30mm.

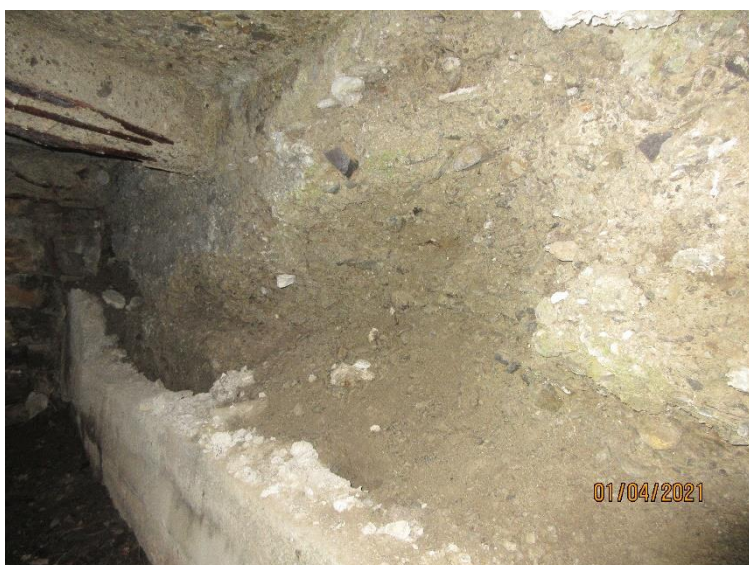
Pohled na OP2.

OP2 (na levé straně po směru toku) je podemleta po celé délce. Mimo přibetonávku je zde plošný rozpad opěry, kaverna ve střední části OP2 má hl. cca 30cm.

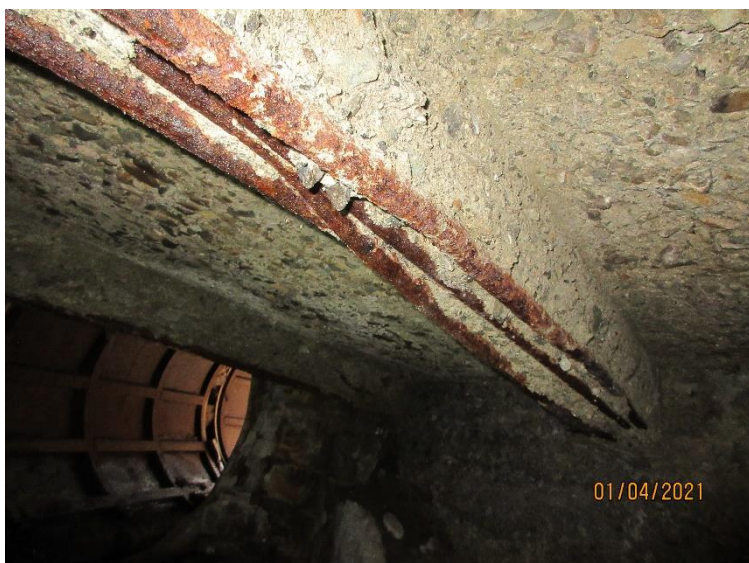
Pohled na NK.

Na trámech NK je odpadlá krycí vrstva výztuže, ta je obnažena a koroduje se značným korozivním úbytkem. Trámy u středu propustku mají oslabený průřez více jak o jeho polovinu.

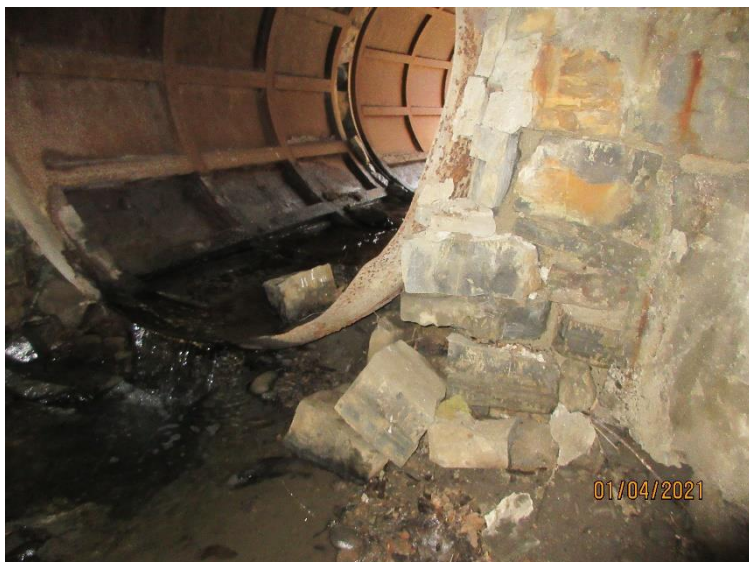
Rozpad kamenného zdiva, ve spodní části, v okolí ocelového potrubí.

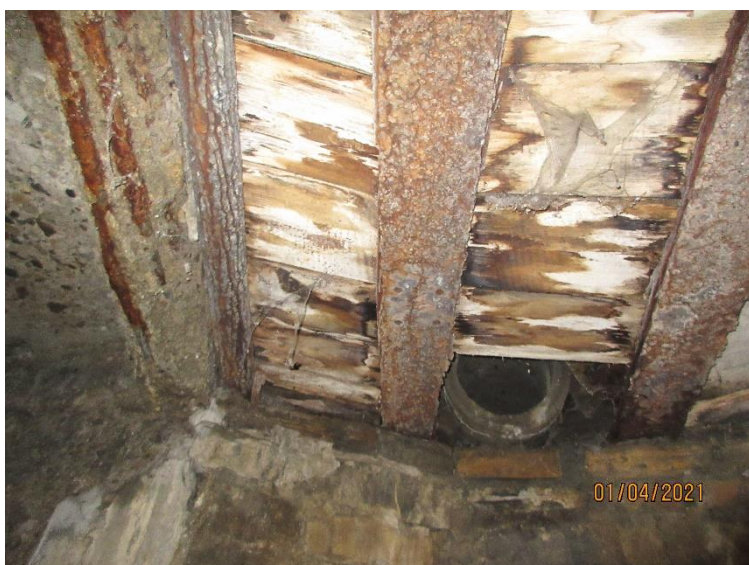
Nad kamennou částí jsou na podhledu NK vidět ocelové I profily, které značně korodují. Je ponecháno dřevěné bednění, které hnije a odpadává. Beton desky NK na obnažené části nejeví známky zásadních poruch.

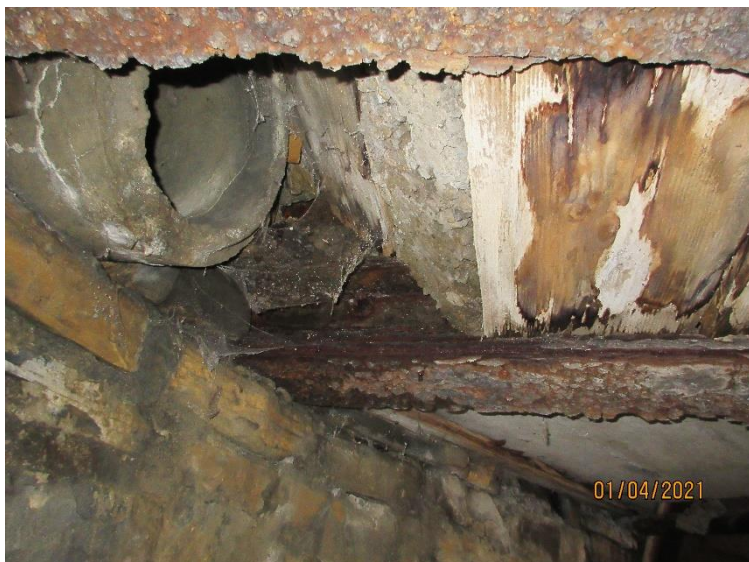
Nad kamennou částí jsou na podhledu NK vidět ocelové I profily, které značně korodují. Je ponecháno dřevěné bednění, které hnije a odpadá. Beton desky NK na obnažené části nejeví známky zásadních poruch.

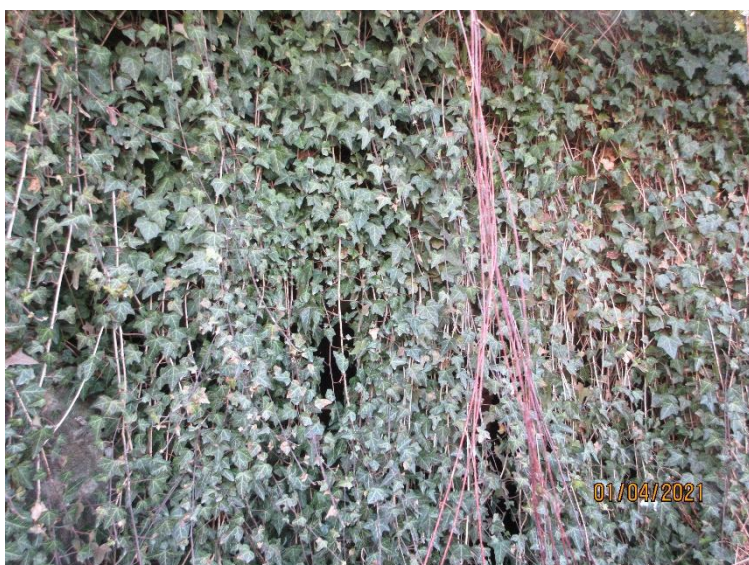
Římsa na výtokové straně nepřístupná pod vrstvou vegetace.

Roh na výtoku OP1 se rozpadá, kaverna do hl. 30cm.

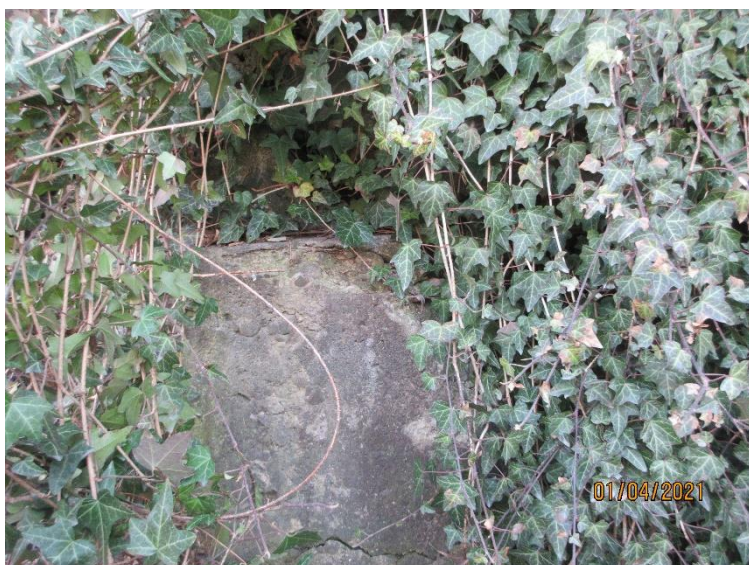
Všechna křídla jsou celkově rozpadlá. Jsou na nich velké otevřené všesměrné trhliny, hrozí zborcení jako u OP2. Roh OP2 i s částí křídla je na výtoku zcela zborcen.

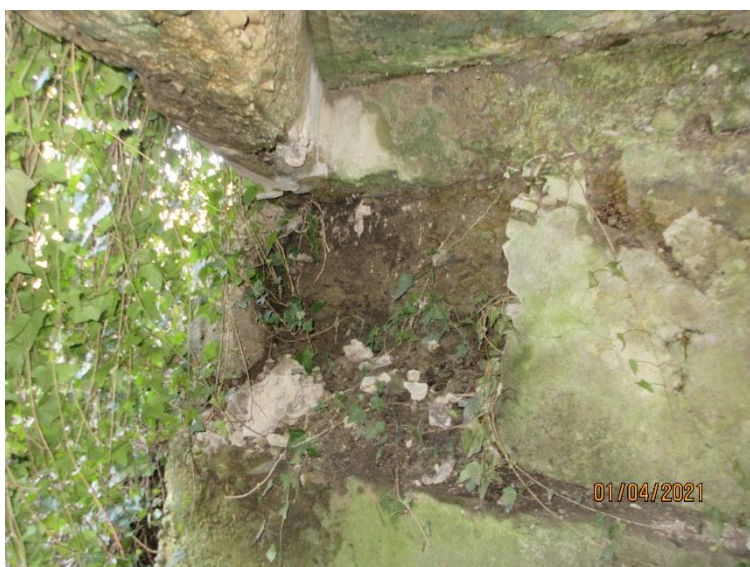
Roh na výtoku OP1 se rozpadá, kaverna do hl. 30cm.

**Zhoršení stavu!**

Od minulé HPP z roku 2019 došlo k mírnému zhoršení stavu propustku, a to jak spodní stavby, tak i nosné konstrukce. Na vozovce nejsou žádné deformace a ani negativní projevy poruch propustku. Vzhledem ke zhoršení stavu propustku na výtoku doporučuji provést provizorní podepření NK pod výtokovou hranou NK propustku.

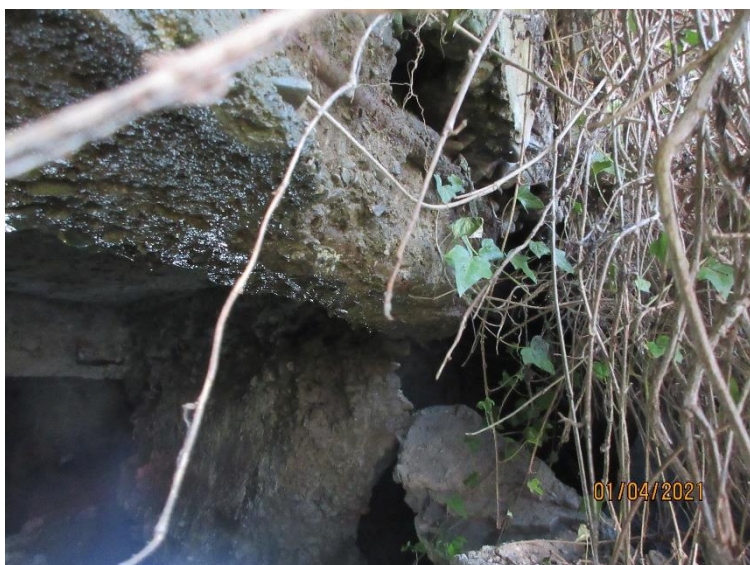
Roh OP2 i s částí křídla je na výtoku zcela zborcen. Zemina za opěrou, tvořící přechodovou oblast, je vysypána a tím vznikla kaverna hluboká cca 80cm.

**Zhoršení stavu!**

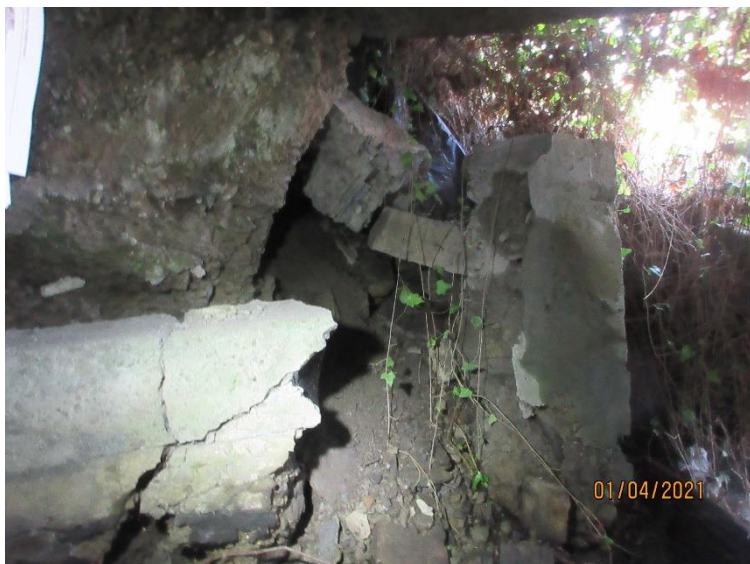
Roh OP2 i s částí křídla je na výtoku zcela zborcen. Zemina za opěrou, tvořící přechodovou oblast, je vysypána a tím vznikla kaverna hluboká cca 80cm.

**Zhoršení stavu!**
