**ZPRÁVA O PROVEDENÍ
STAVEBNĚ TECHNICKÉHO PRŮZKUMU OBJEKTU MĚSTSKÉ
KNIHOVNY NA ULICI JIRÁSKOVA 506 VE FRÝDKU-MÍSTKU**

Brno, září 2023

Zhotovitel : Průzkumy staveb, s.r.o.
Lísky 1000/44
624 00 Brno

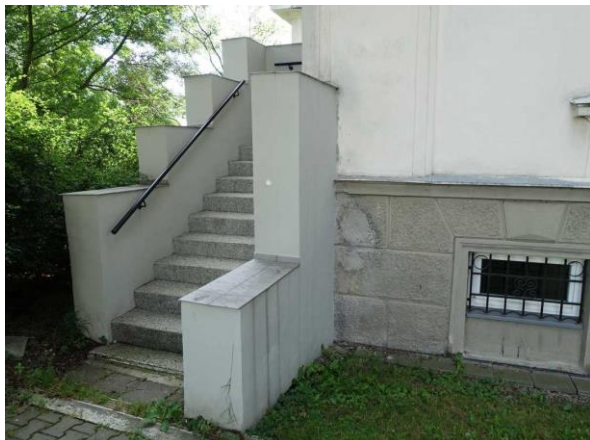
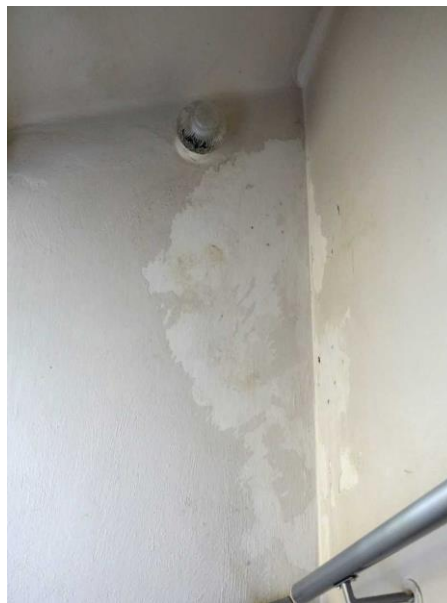
- 1 - dochází k zatékání z venkovního schodiště, z exteriéru i interiéru jsou viditelné vlhkostní mapy, poškozená výmalba a omítka, foto č.1 a 2, venkovní terén (plocha před schodištěm) je spádován směrem k objektu, odtokový žlab, který by měl tuto situaci řešit je zarostlý vegetací a neplní svoji funkci, foto č.3, vlhkostní mapy jsou viditelné také na neopravených stěnách u venkovního schodiště, foto č.4, schodišťové stupně prošli v nedávné době opravou, byl na nich proveden nový povrch,
nápravné opatření: provést důkladnou opravu povrchu schodiště a jeho stěn s důrazem na důsledné spádování všech povrchů od objektu, opravit drenážní žlab v blízkosti schodiště a jeho odtok odvést od objektu,

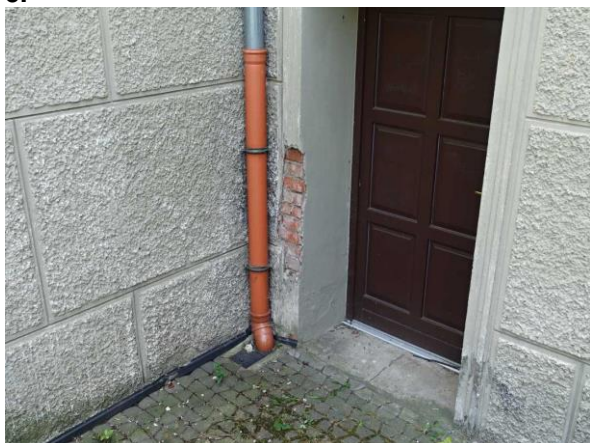
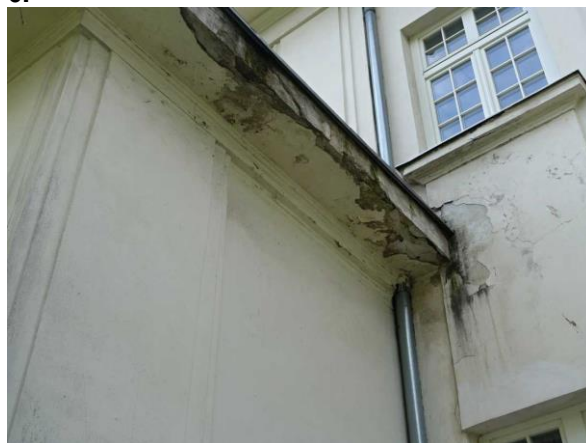
- 2 - vedle vstupních dveří do 1.PP je poškozená omítka, foto č.5, dle opravované části dešťového svodu je zřejmé, že zde docházelo v minulosti k zatékání, výrazně je poškozená římsa pod terasou na úrovni 2.NP, je to následek masivního zatékání přes poškozené oplechování, foto č.6, podobné poškození je také na opačném rohu této terasy, foto č.7,
nápravné opatření: provést důkladnou opravu oplechování, dešťových žlabů a svodů, okolní terén důsledně spádovat od obvodových stěn objektu,

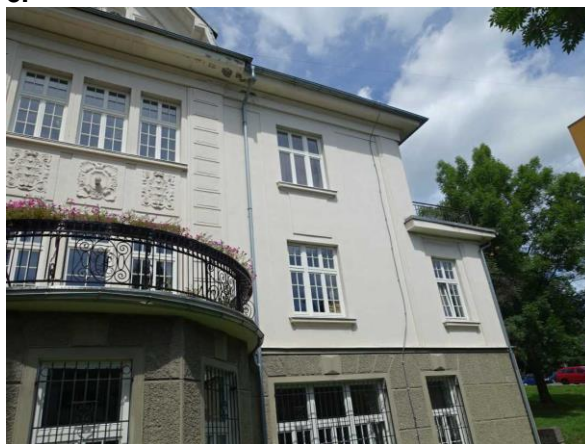
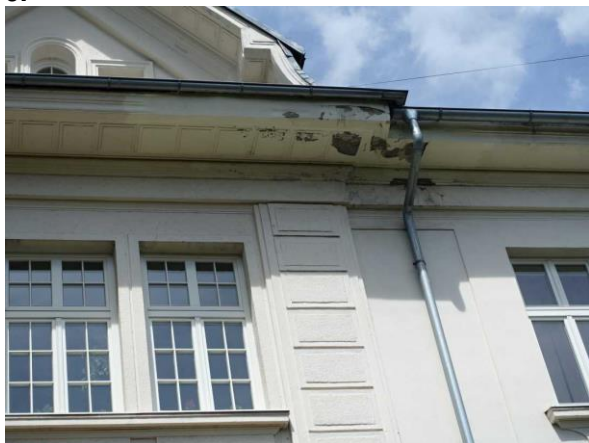
- 3 - výrazné zatečení střešní římsy, opět je na vině poškozené oplechování nebo ucpaný dešťový žlab, foto č.8 a 9,
nápravné opatření: provést důkladnou opravu oplechování, dešťových žlabů a svodů, okolní terén důsledně spádovat od obvodových stěn objektu,

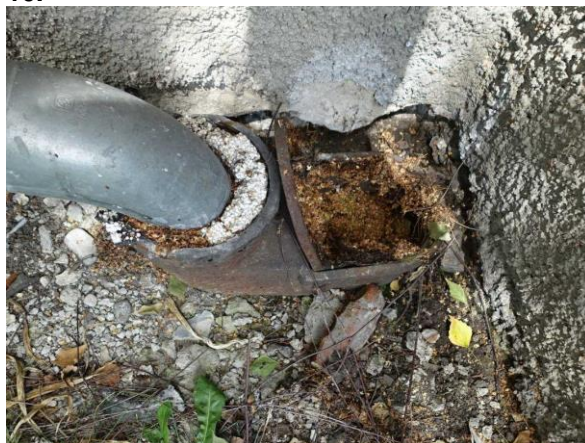
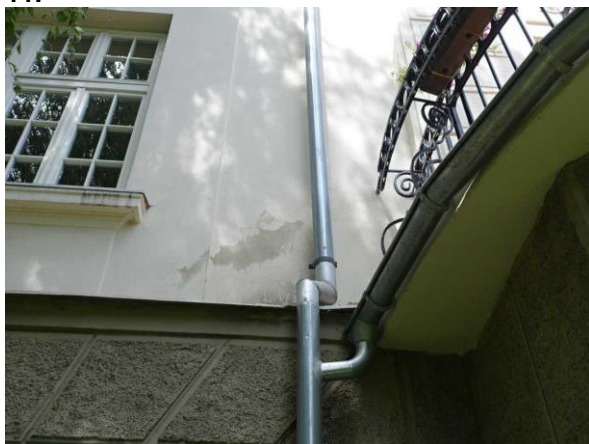
- 4 - nefunkční gajgr (čisticí kus v zaústění svodu do kanalizace), foto č.10, potrubí je zcela ucpané a voda pravděpodobně vytéká ven přímo k patě zdiva, na úrovni 1.NP je viditelná vlhkostní mapa na fasádě, foto č.11, dotace vody byla pravděpodobně z poškozeného dešťového svodu,
nápravné opatření: vyčisti ucpaný kus, případně provést jeho výměnu, pokud je poškozený, okolní terén důsledně spádovat od obvodových stěn objektu,

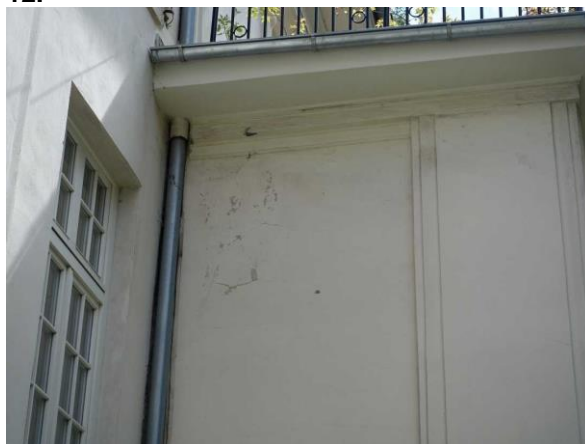
12.

- 5 - poškozená římsa pod terasou na úrovni 2.NP, je to následek zatékání přes poškozené oplechování v místě prostupu dešťového svodu přes římsu, foto č.12,
nápravné opatření: provést důkladnou opravu oplechování, dešťových žlabů a svodů, okolní terén důsledně spádovat od obvodových stěn objektu,

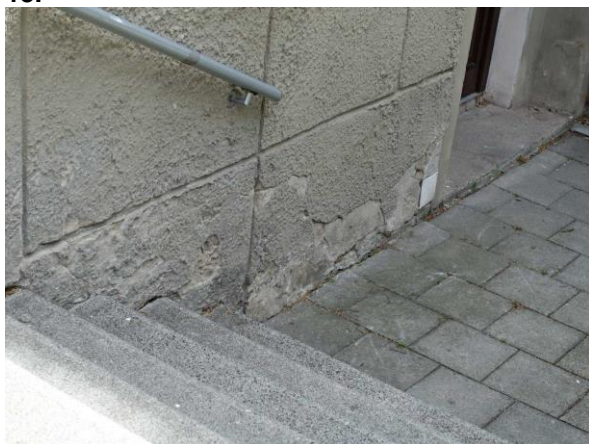
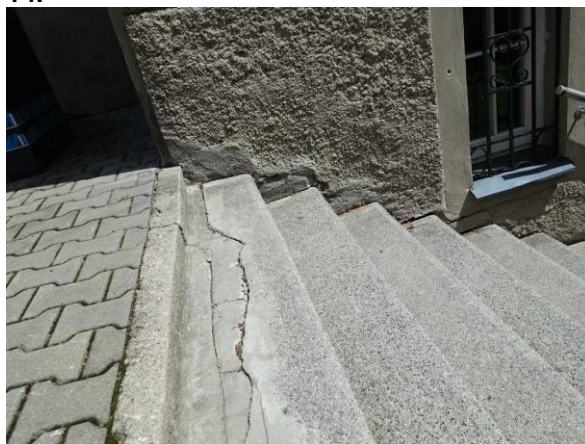
- 6 - pravděpodobně následkem zatékání došlo k sednutí schodišťových stupňů bočního schodiště, sednutí je viditelné především v napojení na obvodovou stěnu budovy, foto č.13 a 14, na obvodové stěně je také ve spodní části viditelné poškození fasády zvýšenou vlhkostí, foto č.13, okolní povrch není pravděpodobně dostatečně spádovaný směrem od budovy,
nápravné opatření: pravděpodobně bude nutné rozebrat schodiště, důkladně založit a vrátit schodišťové stupně zpět, povrch schodiště i okolní terén důsledně spádovat od obvodových stěn objektu,

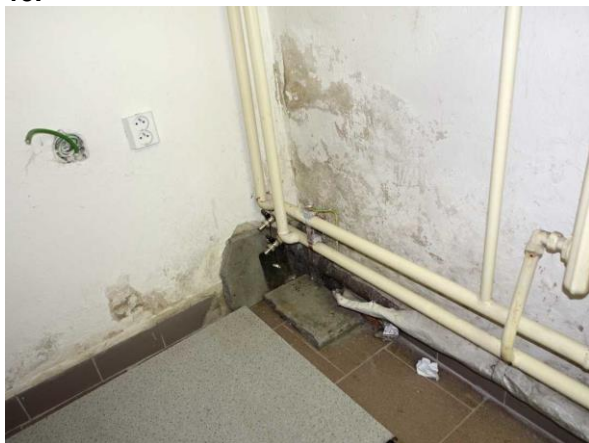
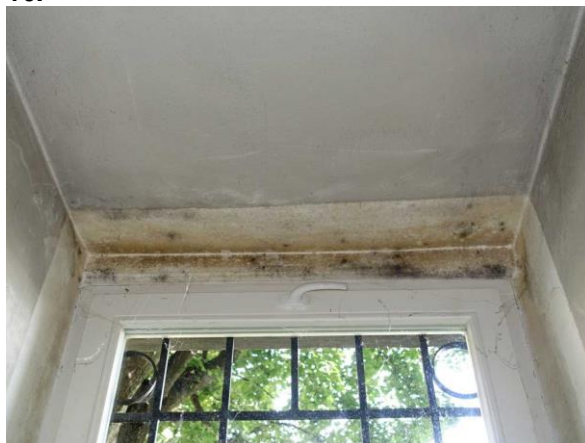
- 7 - ze strany interiéru je na obvodové stěně poškozená malba a omítka pravděpodobně od vlhkosti z poškozených rozvodů vytápění, foto č.15, nad okenními otvory jsou na omítce viditelné plísňe, které poukazují na zvýšenou vlhkost povrchu, foto č.16, dochází zde ke kondenzaci vlhkosti ze vzduchu při styku s chladným povrchem zdiva,
nápravné opatření: provést kontrolu těsnosti vnitřních instalací, popř. jejich opravu, opravit vnější povrch římsy nad okny ze strany exteriéru, důkladně spádovat její povrch ven z objektu, nepoužívat okenní otvory k větrání, aby zde nemohl kondenzovat vlhký vzduch z exteriéru,

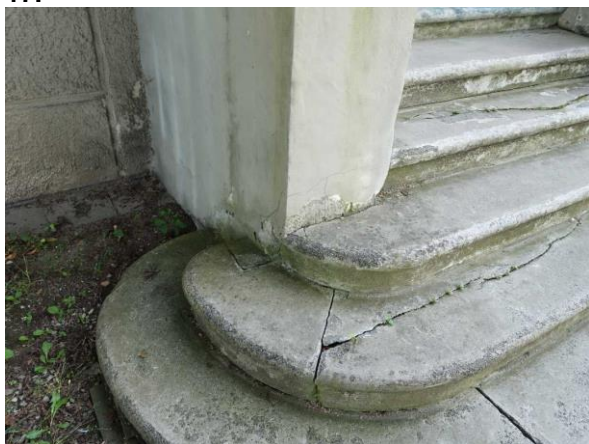
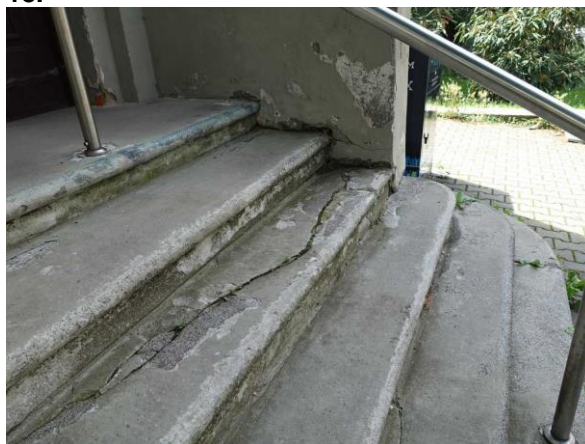
- 8 - předsazené venkovní schodiště před hlavním vstupem je sedlé, na stupních jsou viditelné výrazné trhliny, foto č.17 a 18, poškozená je také omítka na stěnách lemující toto schodiště, foto č.19,
nápravné opatření: pravděpodobně bude nutné rozebrat schodiště, důkladně založit a vrátit schodišťové stupně zpět, povrch schodiště i okolní terén důsledně spádovat od obvodových stěn objektu,

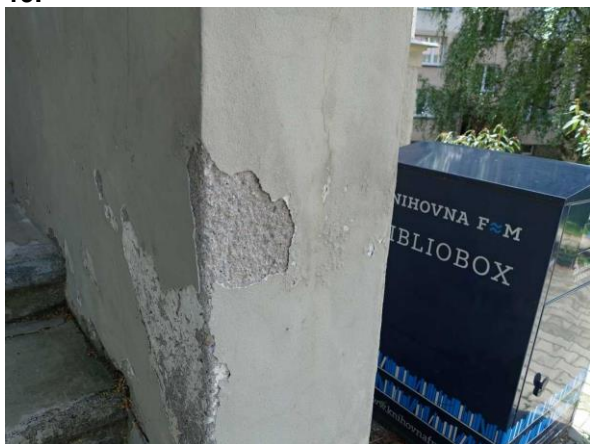
19.

Poškozené jsou omítky u stěn venkovních schodišť, dochází k jejich oddělování od podkladu, starší pravděpodobně břizolitové omítky, foto č.19. Při aplikaci finální vrstvy byla použita nevhodná technologie a materiál.

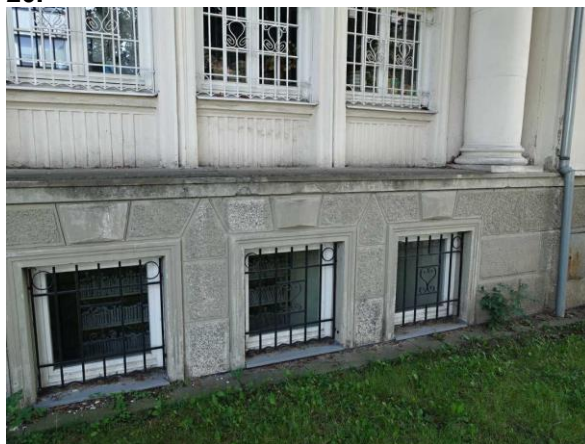
20.

- 9 - ze strany exteriéru je nad okenními otvory provedena římsa, jejíž povrch není dostatečně chráněn proti srážkové vodě a dochází zde k jejímu stékání přímo po povrchu stavební konstrukce, foto č.20,
nápravné opatření: opravit vnější povrch římsy nad okny ze strany exteriéru, důkladně spádovat její povrch ven z objektu, popř. provést oplechování,

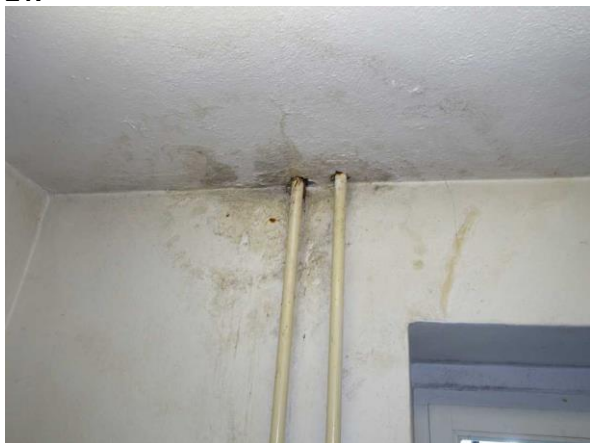
21.

- 10 - v místnosti v 1.PP v blízkosti schodiště do 1.NP je na stropě a zdivu vlhkostní mapa v místě prostupu potrubí ústředního vytápění přes stropní konstrukci, poškození omítky je způsobeno pravděpodobně poruchou potrubí, foto č.21, také tato skutečnost může napomáhat rozvoji plísní nad okny v 1.PP pod touto římsou.
nápravné opatření: provést kontrolu těsnosti vnitřních instalací, popř. jejich opravu, opravit vnější povrch římsy nad okny ze strany exteriéru, důkladně spádovat její povrch ven z objektu, nepoužívat okenní otvory k větrání, aby zde nemohl kondenzovat vlhký vzduch z exteriéru,

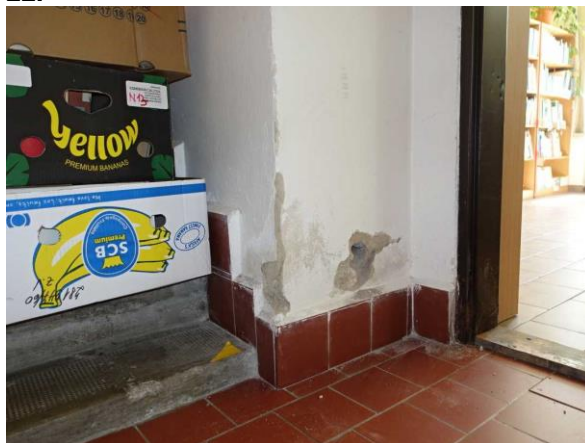
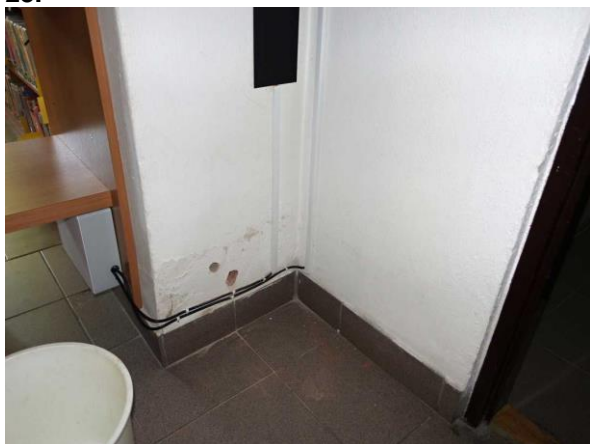
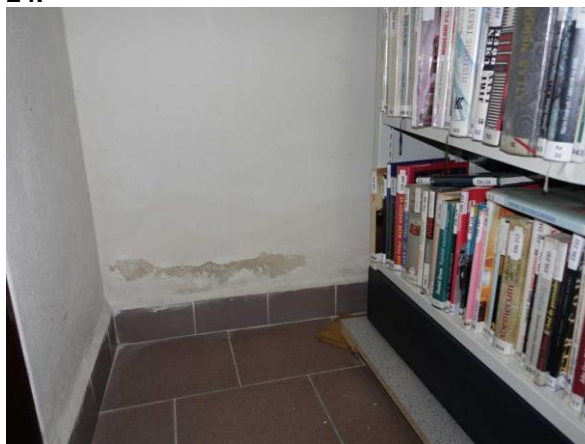
- Na několika místech v interiéru 1.PP jsou viditelné vlhkostní mapy těsně nad podlahou. Jedná se především o místa, kde byly odebrány zkušební vzorky z důvodu měření skutečné vlhkosti ve zdivu, foto č.22 - 24.
Nápravné opatření: odstranění vlhkostí poškozených omítek, v rámci rekonstrukce použít některou z vhodných sanačních metod z hlediska vlhkosti zdiva, v případě výběru jednodušší, ale krátkodobější metody lze použít pouze kvalitní sanační omítku, která odvede vlhkost ze zdiva a přitom zůstane navenek bez poškození, bohužel z důvodu běžného výskytu minerálních solí ve zdivu bude mít omítka částečně omezenou životnost. Tímto způsobem se však nevyřeší příčina prostupu vlhkosti o stavební konstrukce.

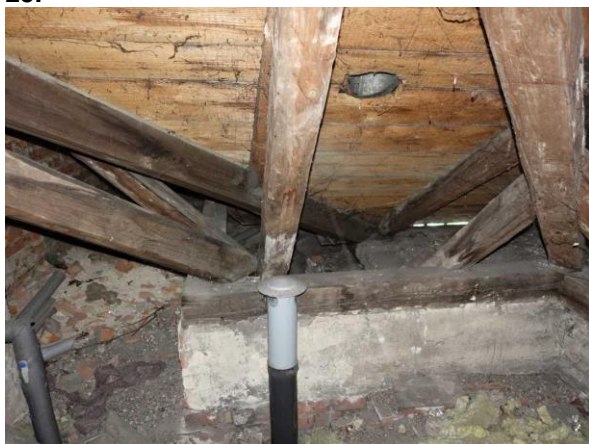
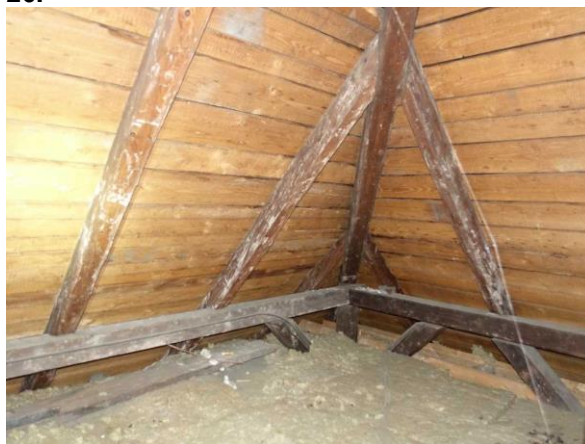
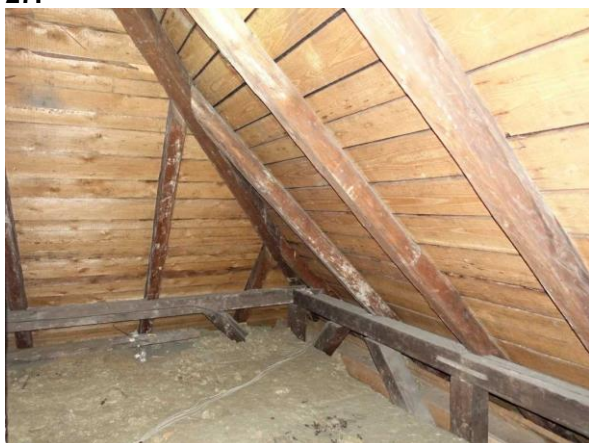
Byl proveden mykologický průzkum dostupných prvků krovu doplněný poklepem ostrého tesářského kladiva. Zvláštní pozornost byla věnována prvkům s největším expozičním zatížením, pozednicím, spodním částem krokví, úžlabních prvků atd. Pohledy na části krovu foto č.25 - 27.

Prohlídkou a provedeným mykologickým průzkumem bylo zjištěno, že viditelné dřevěné prvky krovu jsou bez výraznějšího poškození a plní bez problémů svoji funkci. Poškození biotickými škůdci nebylo prokázáno.

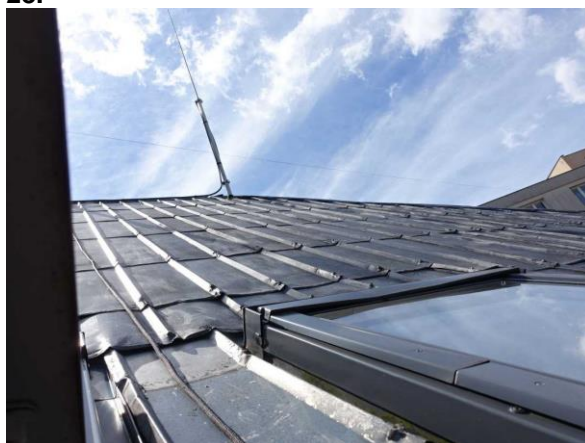
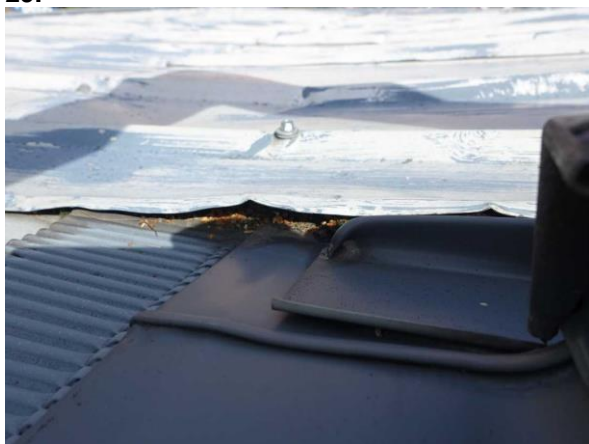
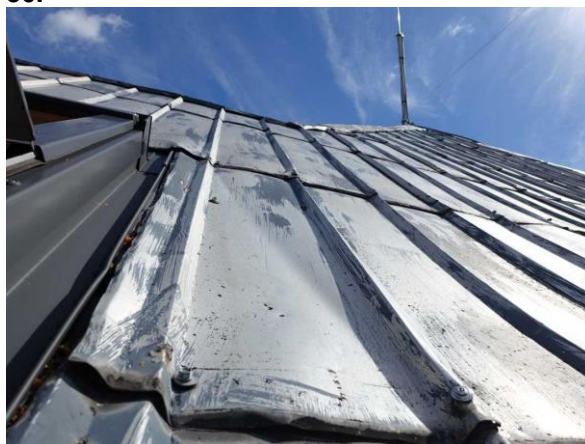
Na hranici životnosti je střešní krytina z plechových šablon. V blízkosti střešních oken je tato krytina různě ohýbaná, aby bylo možné prvky osadit a v jejich blízkosti použít systémové lemovací kusy, foto č.28 - 30.

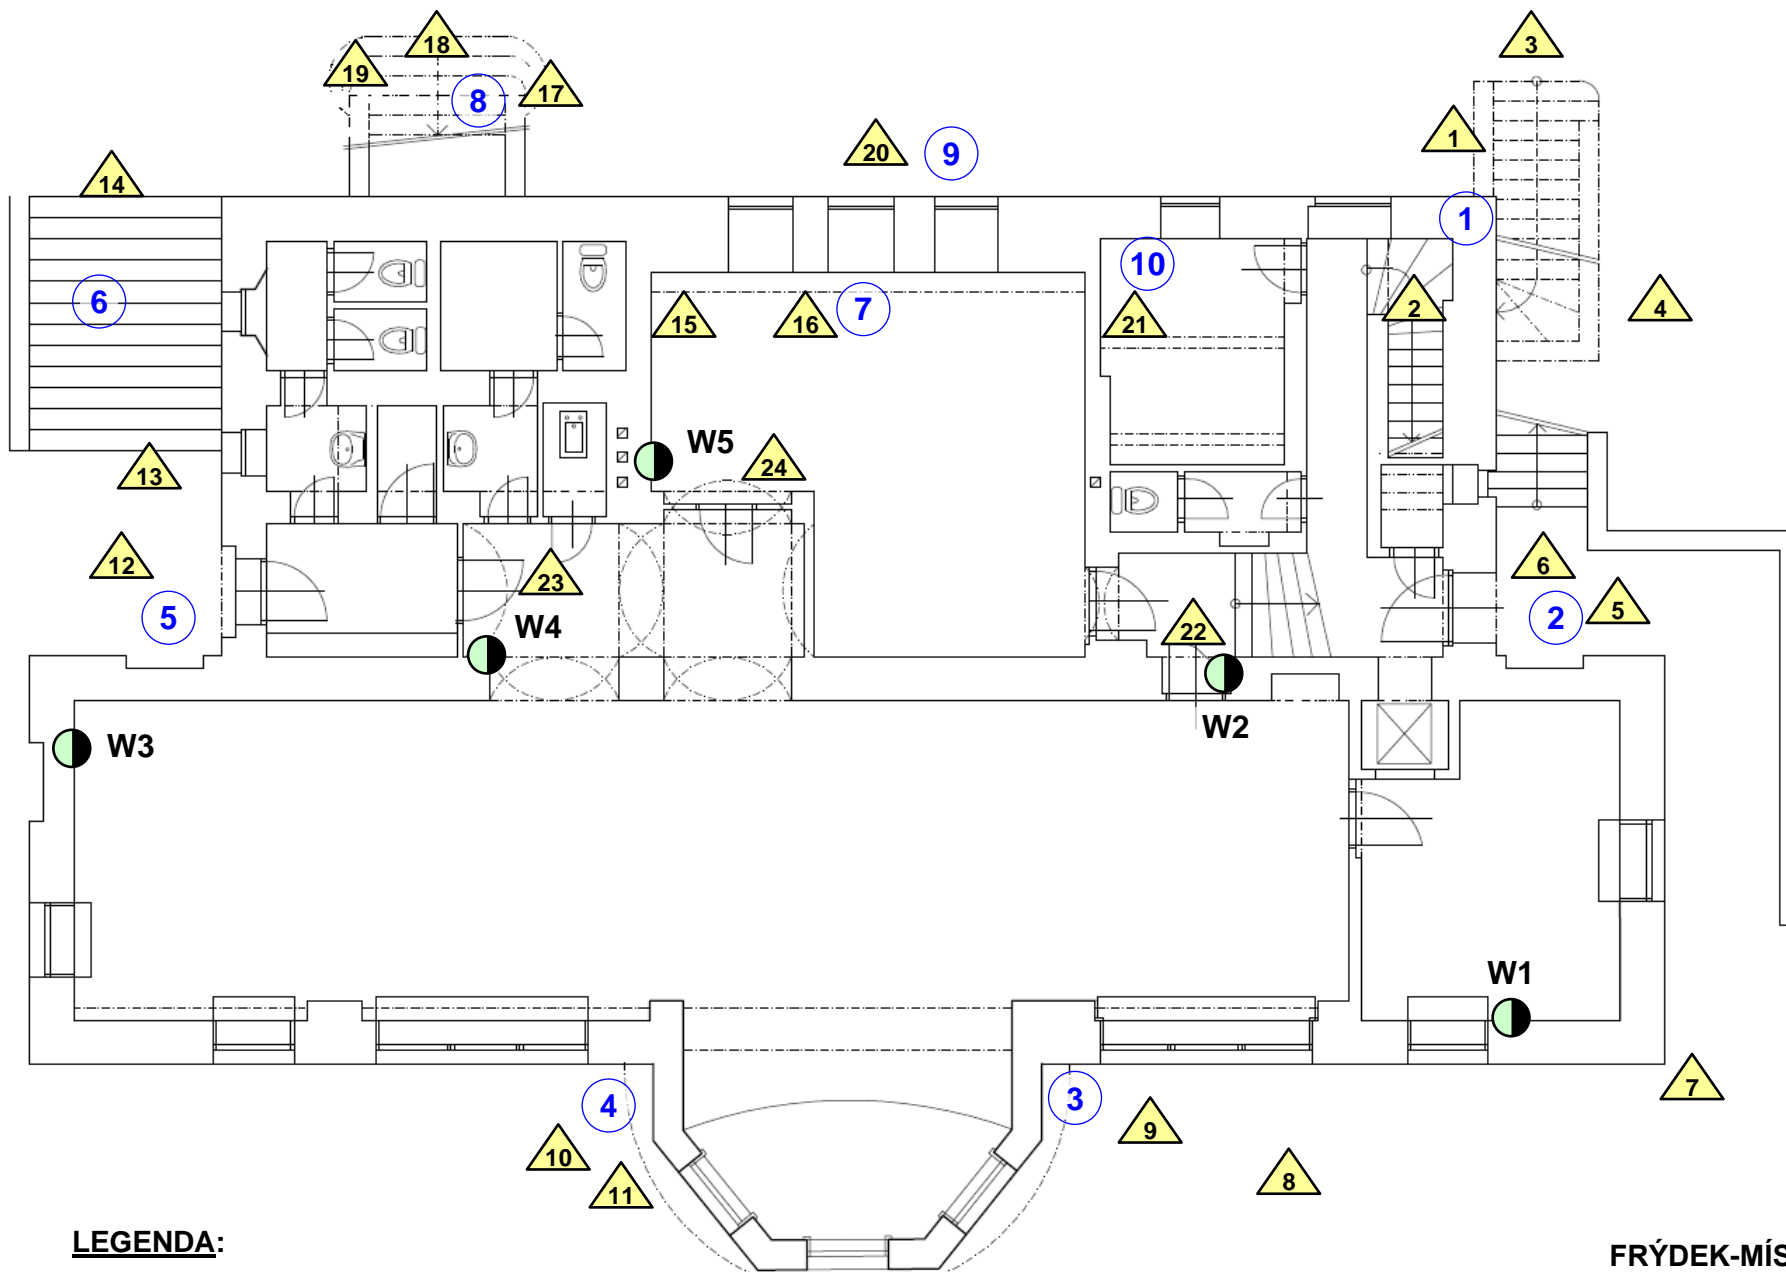
Výkres č.1

Označení vzorků		Exteriér Interiér	Výška odběru od podlahy	Vlhkost	Materiál
Městská knihovna Frýdek-Místek			[m]	[%]	
1.PP	Sonda W1	Interiér	0,2	1,2	cihla
	Sonda W2		0,2	7,2	malta
	Sonda W3		0,2	9,6	cihla
	Sonda W4		0,2	1,0	cihla
	Sonda W5		0,2	6,0	cihla

Z výše uvedených tabulek vyplývá, že v místě odebraných zkušebních vzorků W1 a W4 jsou hodnoty vlhkosti velmi nízké (1,0% a 1,2%). U zkušebních míst W2 a W5 byly naměřeny vlhkosti zvýšené (6,0% a 7,2%). Nejvyšší hodnota - vysoká vlhkost (9,6%) je u zkušebního místa W3.

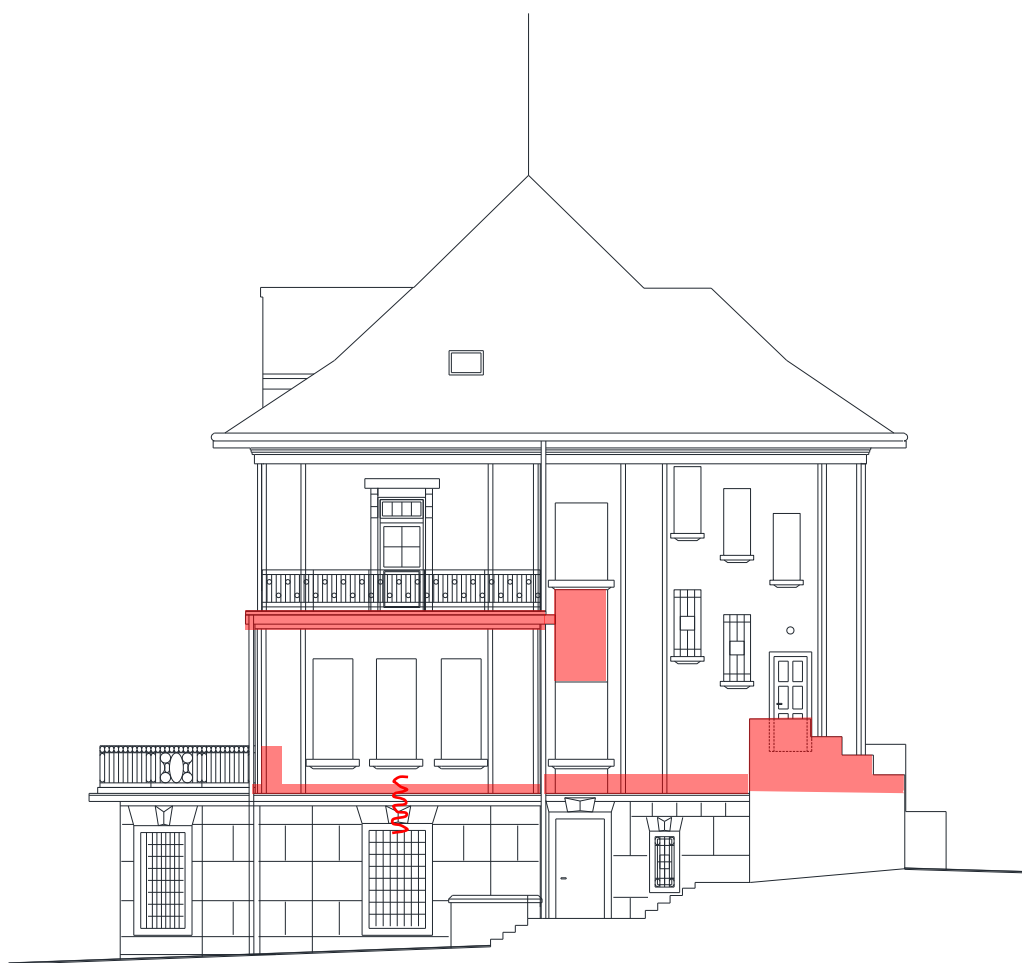
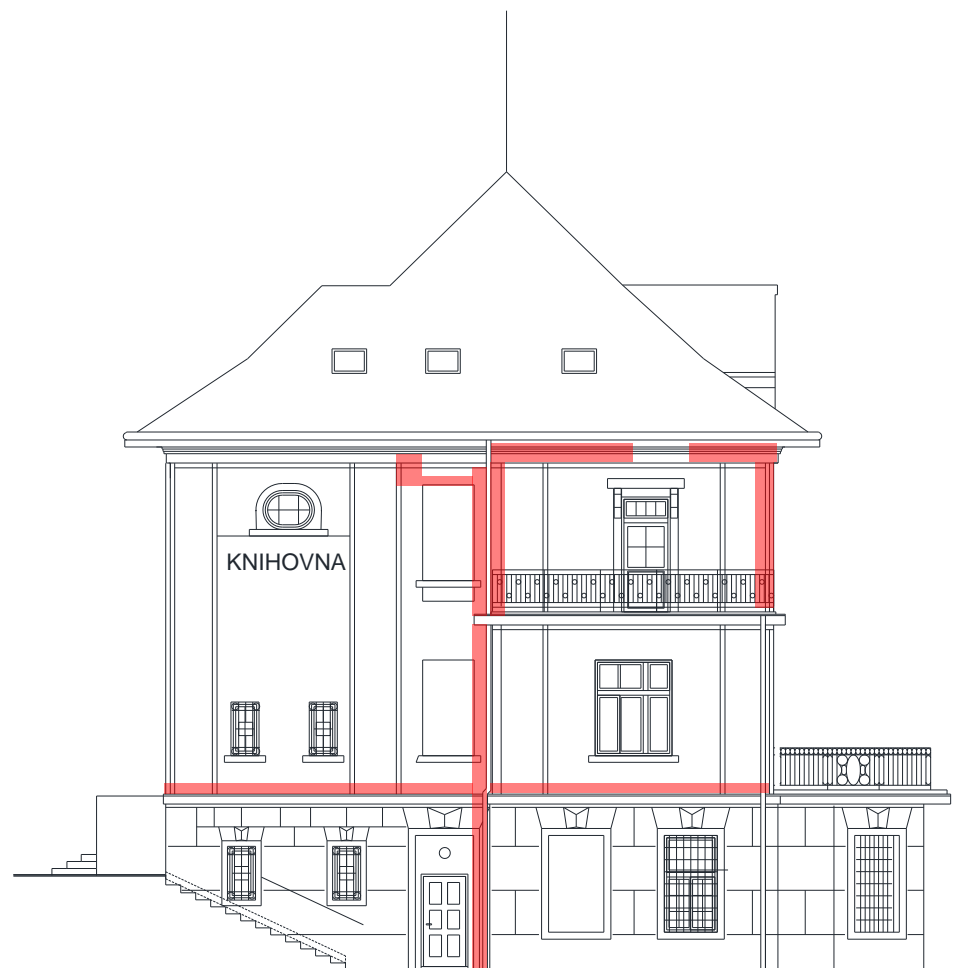
Výkres č.3

Červenou barvou jsou ve výkresové dokumentaci zaznačena místa na fasádě, která dle akustického trasování vykazují nedostatečnou spojitost s podkladem, to znamená, že materiál ztratil soudržnost pojiva s plnivem a následně nastal rozpad struktury omítky a snížení adheze k podkladnímu zdivu. Příčinou mohou být cyklické změny teplot a vlhkosti ovzduší, pronikání dešťové vody přes trhliny, nekvalitní provedení omítky v předešlých letech apod. Zvýraznění dále také obsahuje místa, kde je omítka již zcela odpadaná nebo viditelně výrazně poškozená.

Obecně lze konstatovat, že fasáda je z větší části bez výraznějšího poškození. Defekty je možné pozorovat především v blízkosti říms, dešťových svodů a některých parapetů. Jde tedy o místa, kde dochází k nadměrné dotaci srážkové vody například odstříkovaním od vodorovných ploch, zatékání z porušených svodů nebo oplechování.
