FOTODOKUMENTACE STÁVAJÍCÍHO STAVU

CENTRUM PEČOVATELSKÉ SLUŽBY FRÝDEK-MÍSTEK, p.o., ZÁMECKÁ 1266

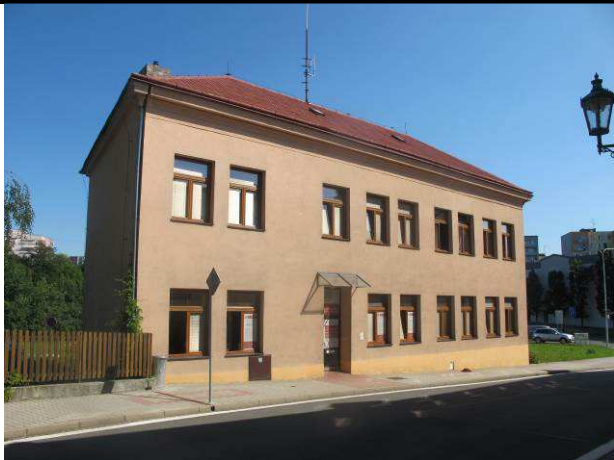
Foto č.1 – celkový pohled na uliční jižní fasádu posuzovaného objektu

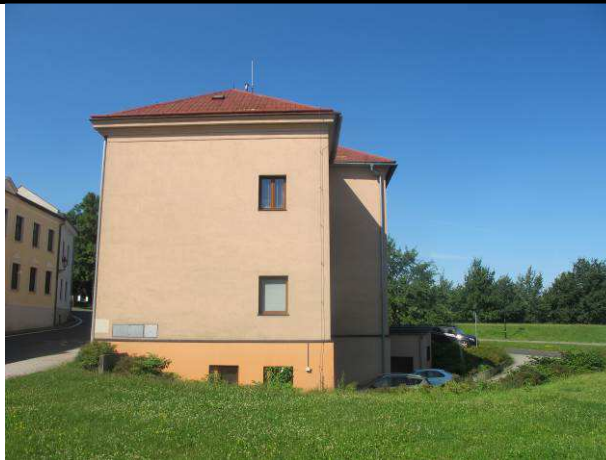
Foto č.2 – celkový pohled na východní fasádu posuzovaného objektu

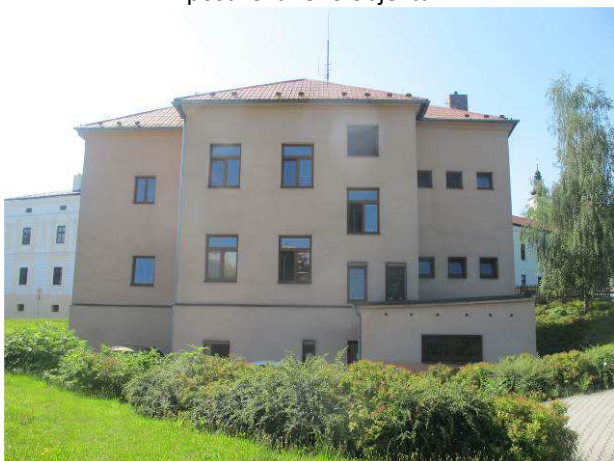
Foto č.3 – celkový pohled na severní fasádu posuzovaného objektu

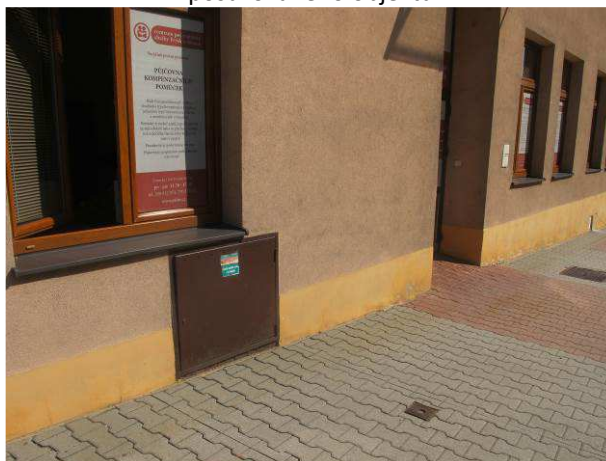
Foto č.4 – charakter zpevněné plochy z uliční strany, projevy vlhkosti na uliční fasádě v soklové části bezprostředně nad stávajícím chodníkem

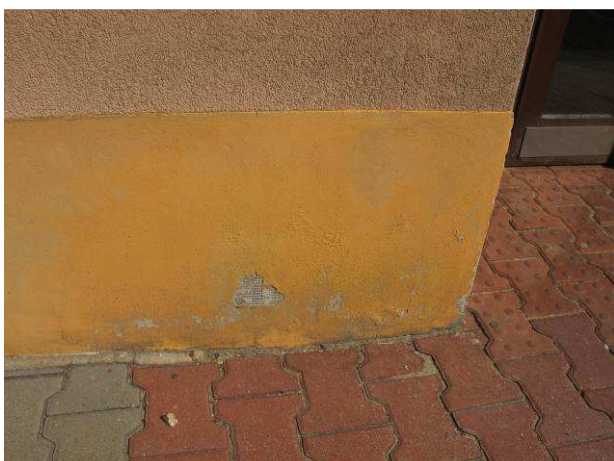
Foto č.5 – povrchové úpravy v soklové části vyztužené perlinkou

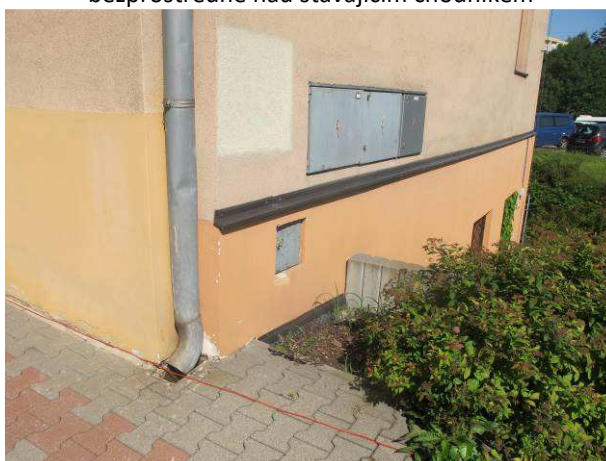
Foto č.6 – dešťový svod z uliční strany zaústěn do lapače splavenin

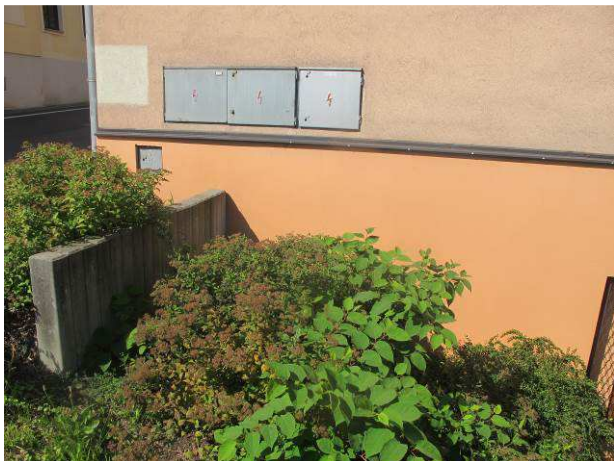
Foto č.7 – ztížené místo pro sanační práce u jihovýchodního nároží východní fasády z důvodu osazených elektro skříní

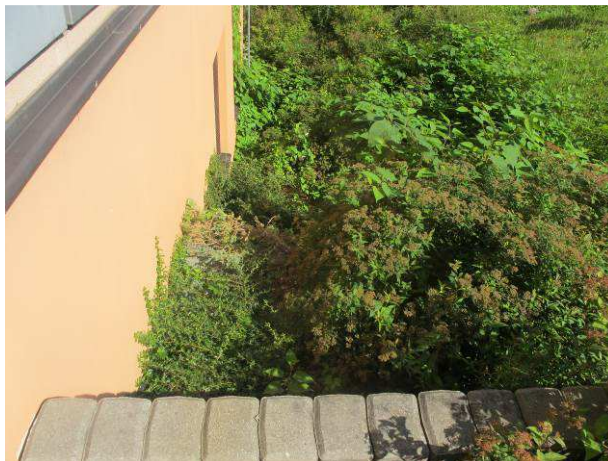
Foto č.8 – charakter přilehlé plochy na východní straně objektu se vzrostlou zelení

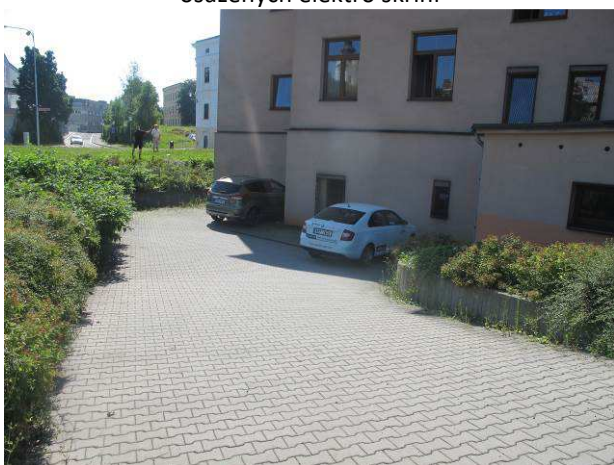
Foto č.9 – příjezdová komunikace s parkovištěm na severní straně objektu s odvodem povrchových srážkových vod pomocí odvodňovacího žlabu (acodrain) ve spodní úrovni podél části severní fasády

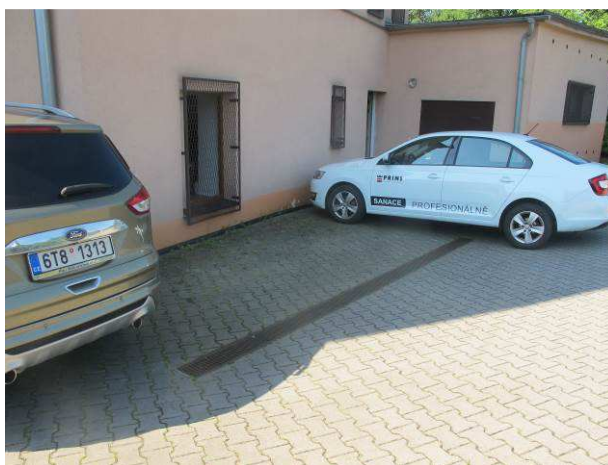
Foto č.10 – detailní pohled na povrchový odvodňovací žlab podél části severní fasády ve vzdálenosti cca 1,2 – 1,5 m od obvodového zdiva

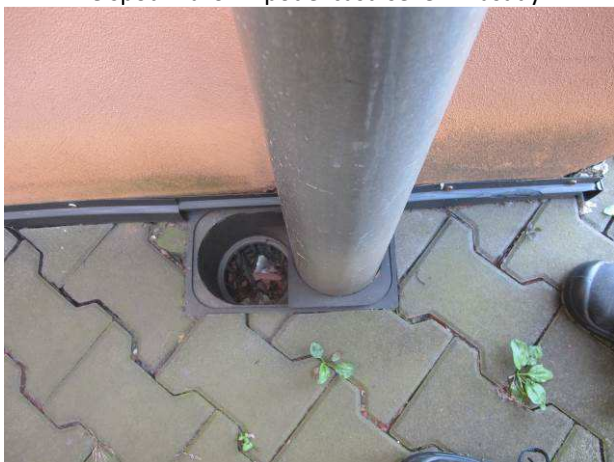
Foto č.11 – dešťový svod na severní straně osazen lapačem splavenin, který je však zcela ucpaný a tudíž při vydatnějších srážkách neplní svoji funkci

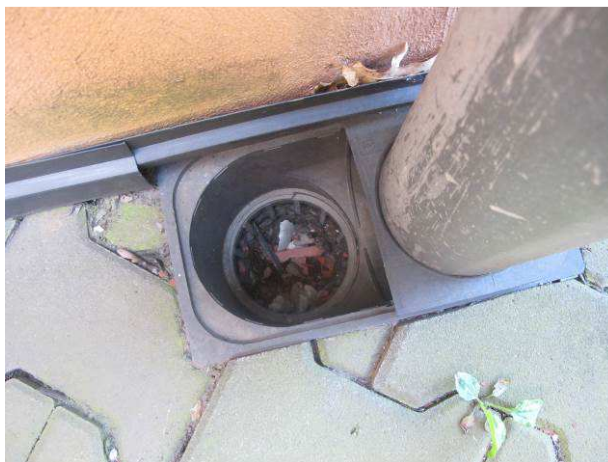
Foto č.12 – detail ucpaného lapače splavenin

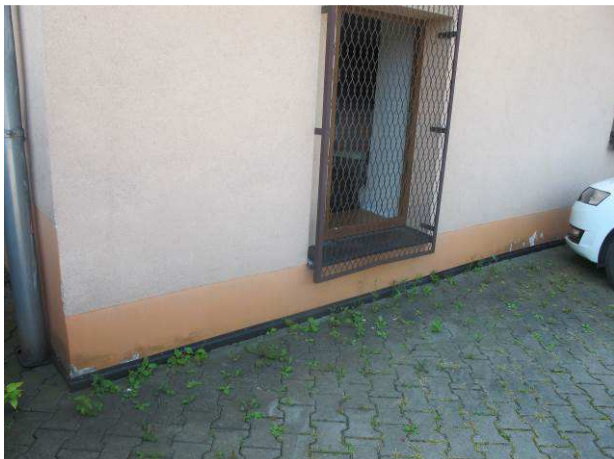
Foto č.13 – ukončovací lišta nopolové fólie (podél severní fasády), která odděluje konstrukční vrstvy vč. základby parkoviště od obvodového zdiva

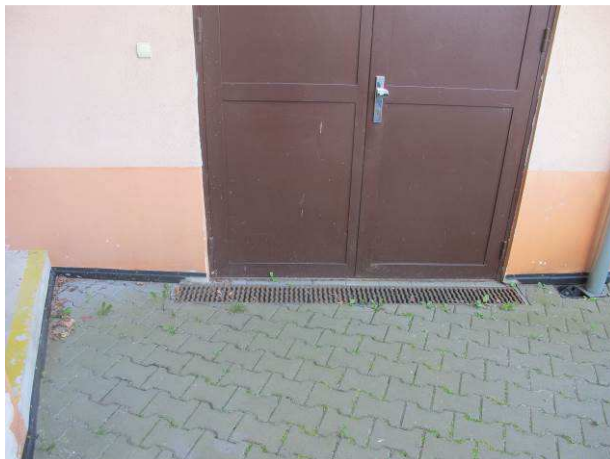
Foto č.14 – povrchový odvodňovací žlab u vstupu do novodobější přístavby (m.č. 013), dešťový svod osazen lapačem splavenin

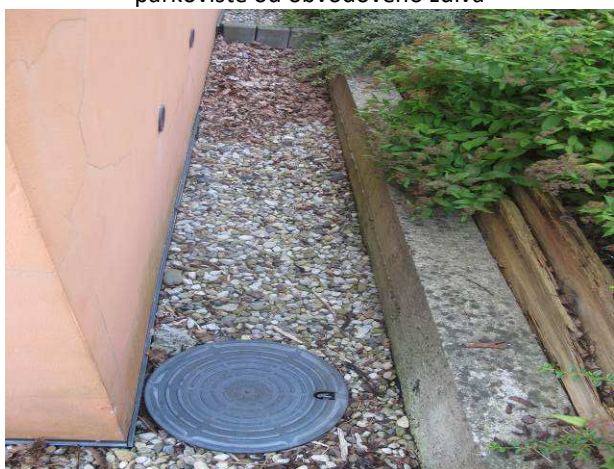
Foto č.15 – štěrkový obsyp po severním a západním obvodu přístavby a západním obvodu hlavní budovy, kanalizační šachta nově provedené dešťové kanalizace u severozápadního nároží přístavby

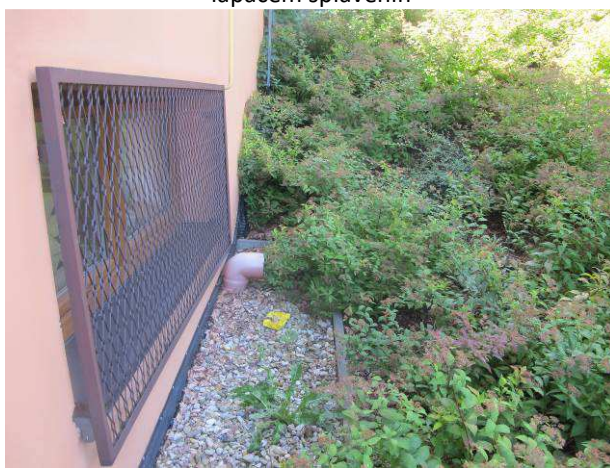
Foto č.16 – odvětrávání z kotleny pomocí plastové roury vyvedené nad úroveň štěrkového obsypu

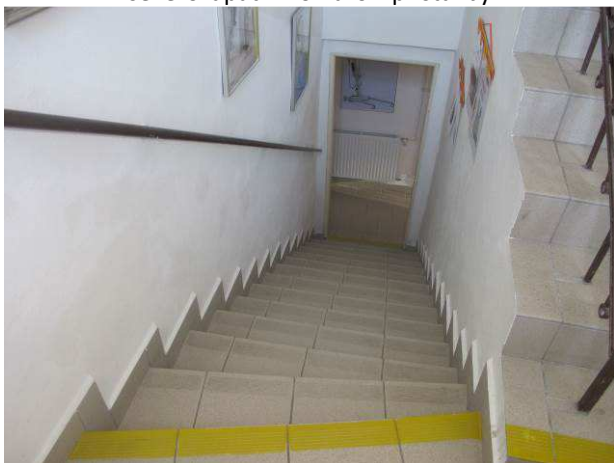
Foto č.17 – vnitřní přístupové schodiště z 1.NP do suterénních prostor

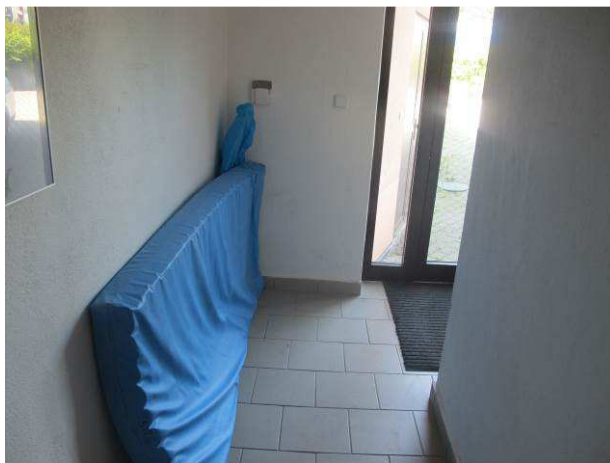
Foto č.18 – pohled na zadní vstup do suterénu ze strany parkoviště

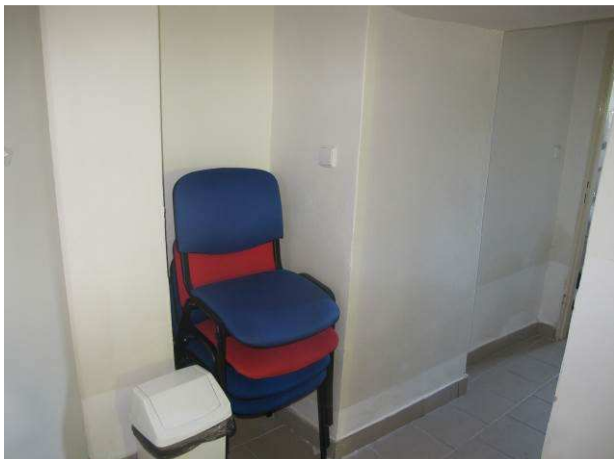
Foto č.19 – vnitřní stěny chodby (m.č. 001) s viditelnými vlhkostními mapami

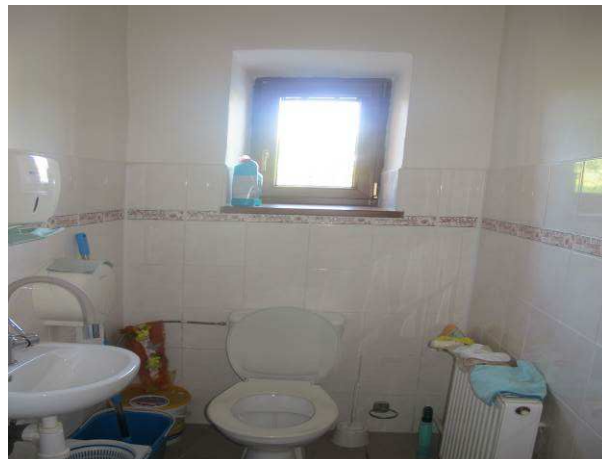
Foto č.20 – prostor sociálního zázemí (m.č. 010) s keramickým obkladem na výšku 1,6 m

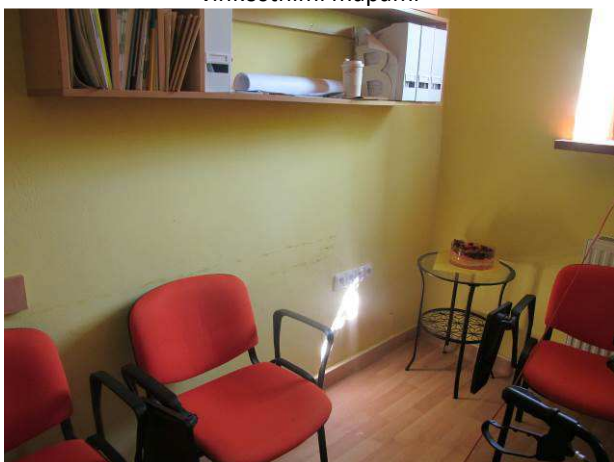
Foto č.21 – sprášování povrchových úprav se solnými výkvěty na severní obvodové stěně v m.č. 008

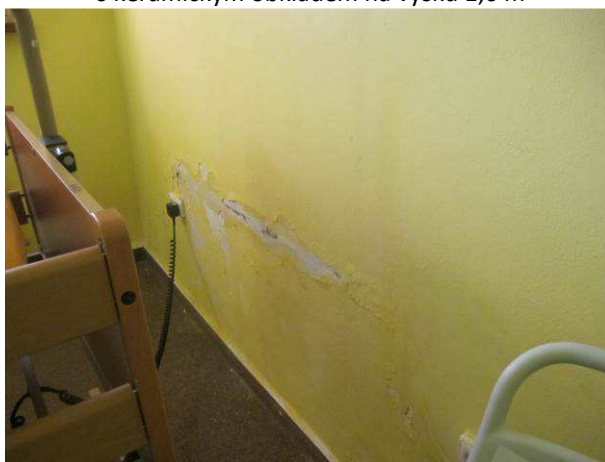
Foto č.22 – degradace povrchových úprav se solnými výkvěty na cihelné předstěně v m.č. 008 před vnitřní stěnou se zásypem

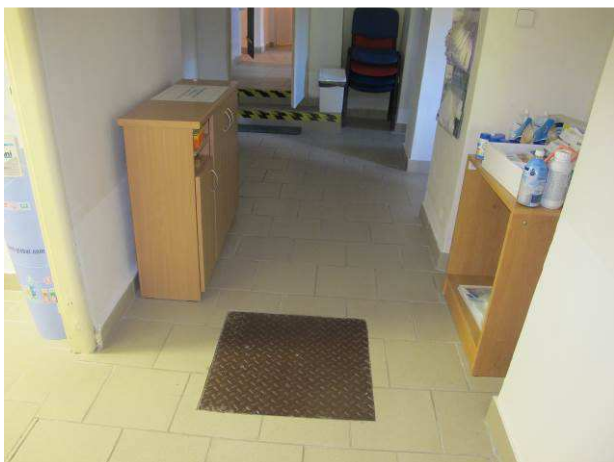
Foto č.23 – revizní kanalizační šachta před vstupem do m.č. 008 a 007

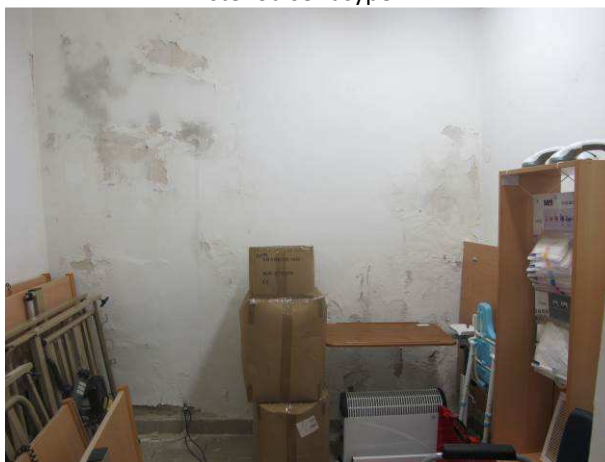
Foto č.24 – degradace omítek v plném rozsahu na uliční jižní obvodové stěně v m.č. 006

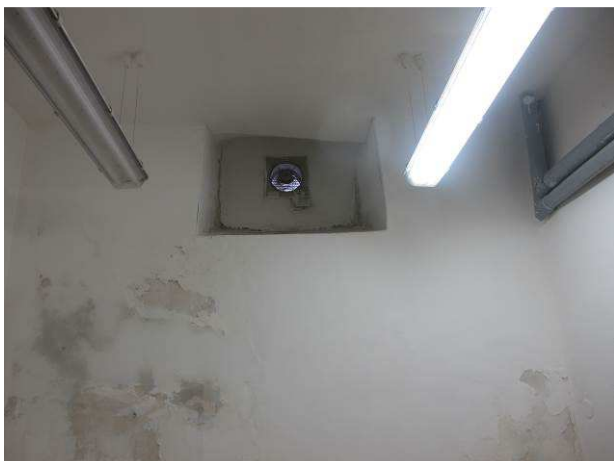
Foto č.25 – stávající odvětrávání v m.č. 006

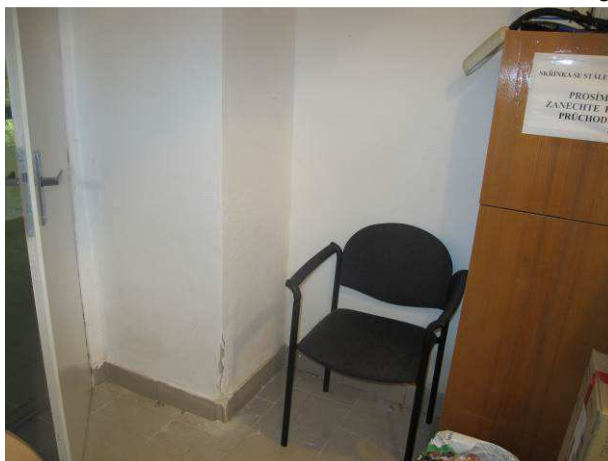
Foto č.26 – vnitřní stěny s projevy vlhkosti do výšky cca 0,5 m nad úroveň keramického soklíku

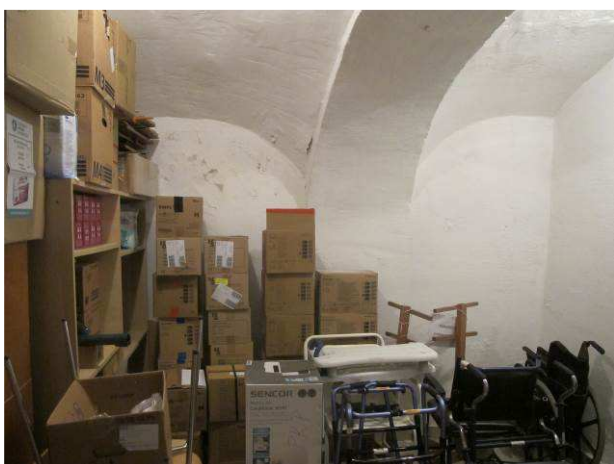
Foto č.27 – uliční obvodová stěna v m.č. 005 s degradací povrchových úprav v plném rozsahu až po klenbu

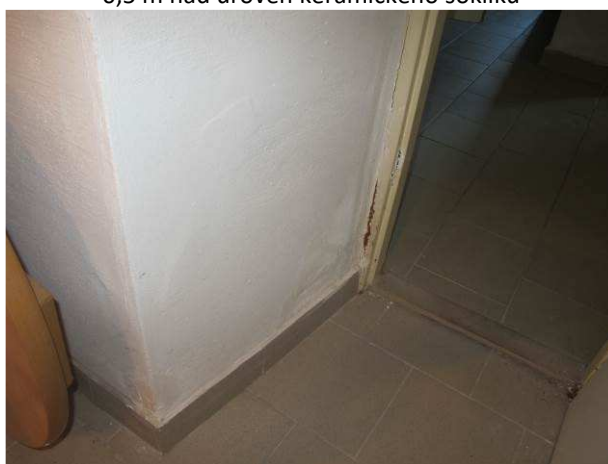
Foto č.28 – koroze kovových zárubní vlivem vysoké vnitřní relativní vlhkosti

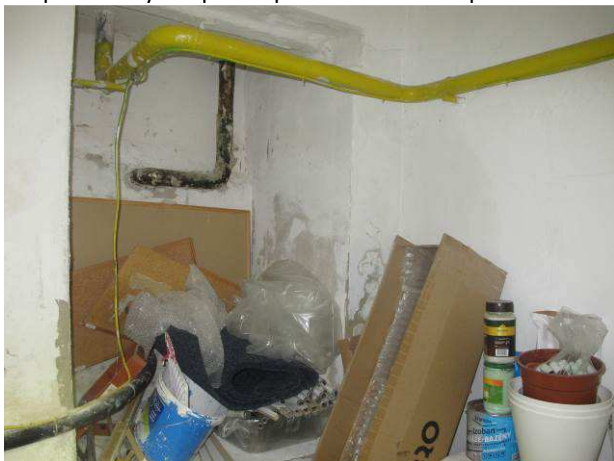
Foto č.29 – uliční obvodová stěna v m.č. 004 (TZB) s degradací povrchových úprav a solnými výkvěty prakticky na celou výšku

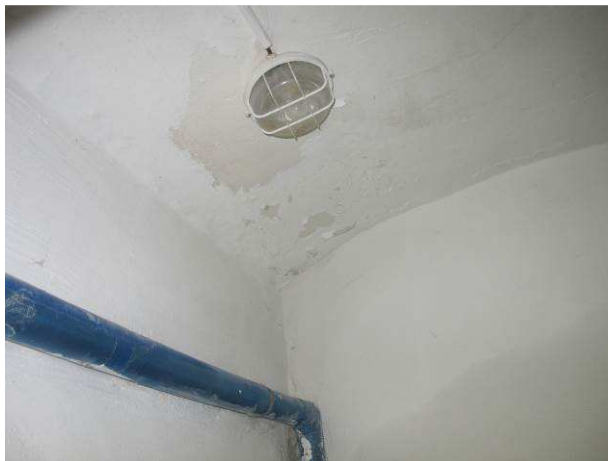
Foto č.30 – přetahující se vlhkost do klenby z uliční obvodové stěny v m.č. 004 (TZB)

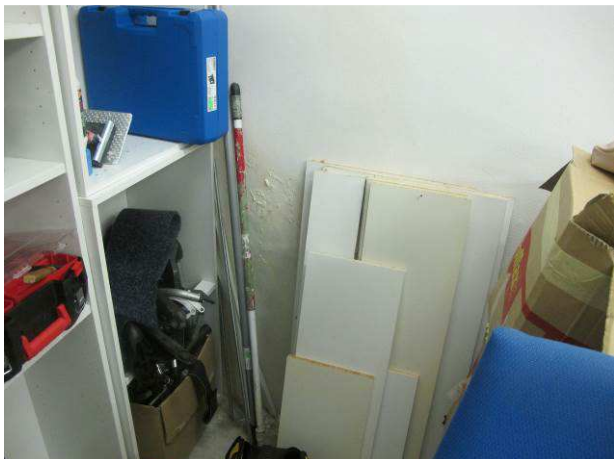
Foto č.31 – vlhkostní mapa se solnými výkvěty na západní obvodové stěně v kotelně (m.č. 003)

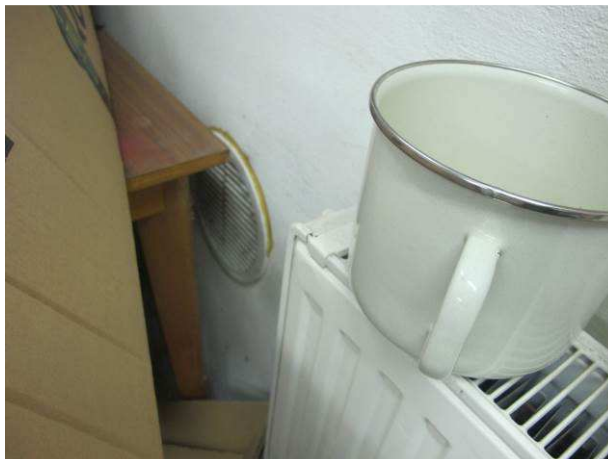
Foto č.32 – odvětrání kotelny přes západní obvodovou stěnu, v době průzkumu však zcela zaskládané, a tudíž s velmi omezenou funkcí

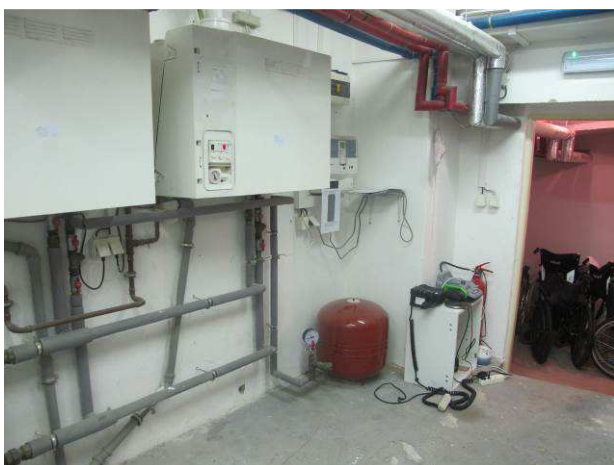
Foto č.33 – vnitřní stěna kotelny s vlhkostními projevy bezprostředně nad podlahou

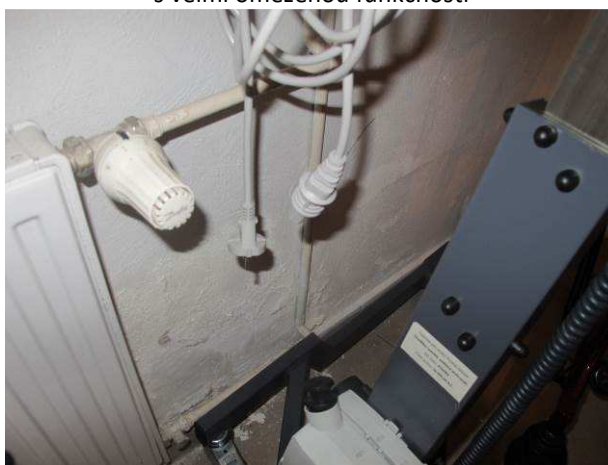
Foto č.34 – západní obvodová stěna v m.č. 002 se spráskáním povrchů a solnými výkvěty

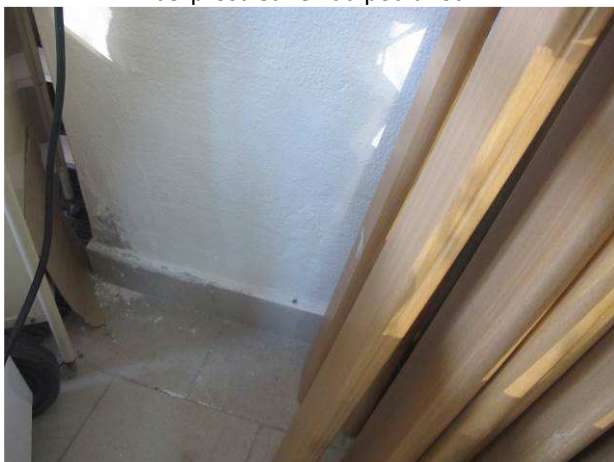
Foto č.35 – degradace povrchů východní obvodové stěny u vstupu do přístavby (m.č. 013)

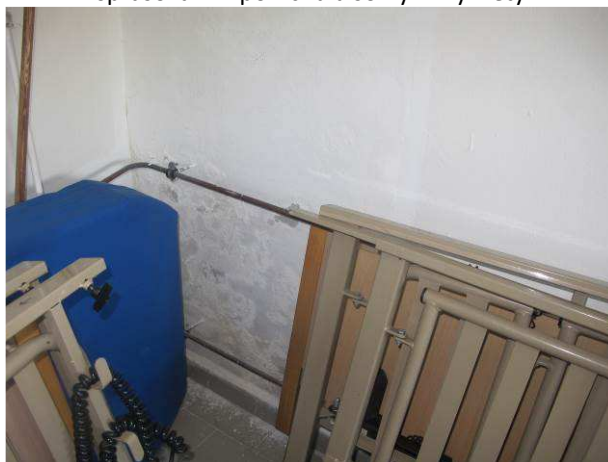
Foto č.36 – degradace omítek a solné výkvěty na západní obvodové stěně přístavby (m.č. 013) v návaznosti na obvodovou stěnu hlavní budovy
