# **ZPRÁVA**

## **O PROVEDENÍ STAVEBNĚ – TECHNICKÉHO PRŮZKUMU OBJEKTU**

**ČESKÝ DŮM**  
**HLAVNÍ TŘÍDA 113**  
**FRÝDEK – MÍSTEK**

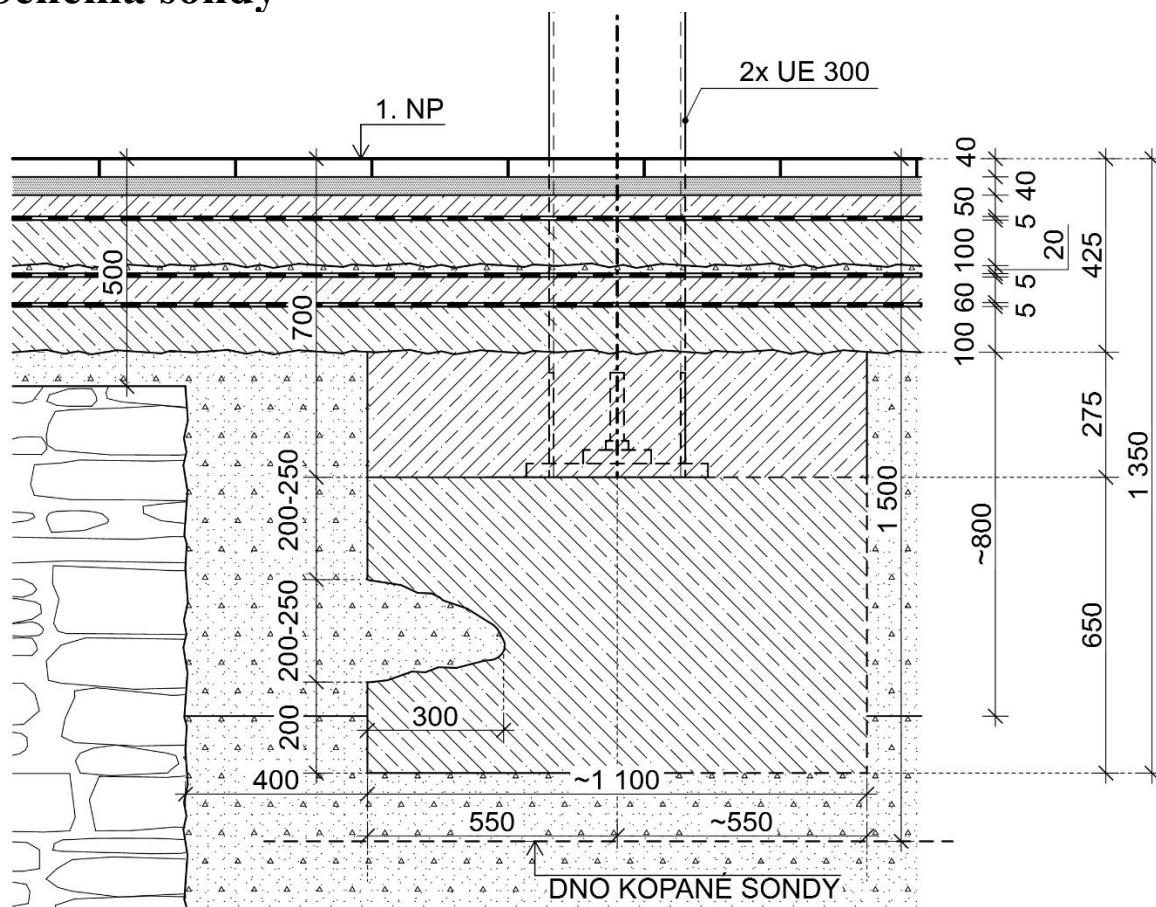
Umístění: 1.NP

- na základu je provedena ocelová roznášecí plotna ocelového sloupu z 2x UE 300;
- v základu se nachází dutina vyplněná násypem (chyba při betonáži);
- vzorek základové zeminy byl odebrán z hloubky 1,3 až 1,5 m po úrovni přilehlého terénu, z přímého podzákladí, evidentně se však nejedná o rostlý terén, ale o ulehý násyp;
- základová zemina byla identifikována jako G3 G-F (štěrk s příměsí jemnozrnných zemin) - viz vzorek **K08**;
- asfaltová lepenka je vyžilá a rozpraskaná;
- skladba podlahy viz sonda K7;
- kolmo mezi základem ze sondy K7 a patkou ze sondy K8 je vyzděn kamenný základ o šířce min. 700 mm.

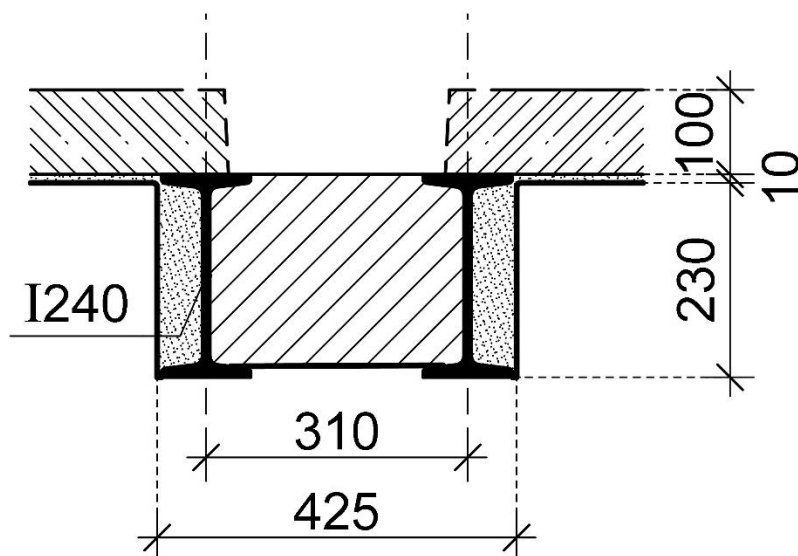
Umístění: 1.PP

- Stropní ocelové nosníky mají výšku  $h = 240$  mm a šířku pásnice  $b = 105$  mm, tvarově tedy nejbližší odpovídají nosníkům IPN 240 dle ČSN 42 5550.
- Na nosnících byla zjištěna velmi silná šupinová koroze s úbytkem cca 0,5 mm.
- Skladba podlahy viz NV 7
- Mezi nosníky je výplň z keramických cihel plných, kraje nosníků jsou zarovnané omítkou.
- $L_0 = 5,34$  m (v omítkách).

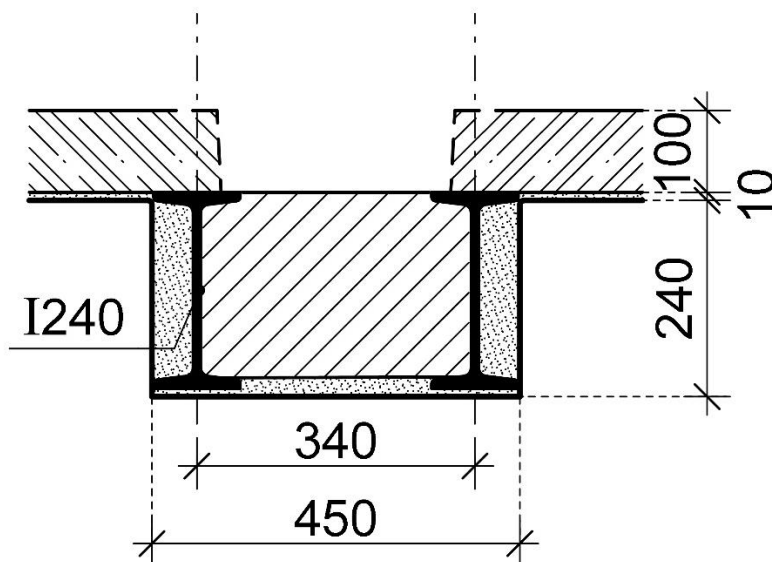
Umístění: 1.PP

- Stropní ocelové nosníky mají výšku  $h = 240$  mm a šířku pásnice  $b = 104$  mm, tvarově tedy nejbližší odpovídají nosníkům IPN 240 dle ČSN 42 5550.
- Na nosnících byla zjištěna velmi silná šupinová koroze s úbytkem cca 0,5 mm.
- Skladba podlahy viz NV 6.
- Mezi nosníky je výplň z keramických cihel plných, kraje nosníků jsou zarovnaný omítkou.
- $L_0 = 5,34$  m (v omítkách).

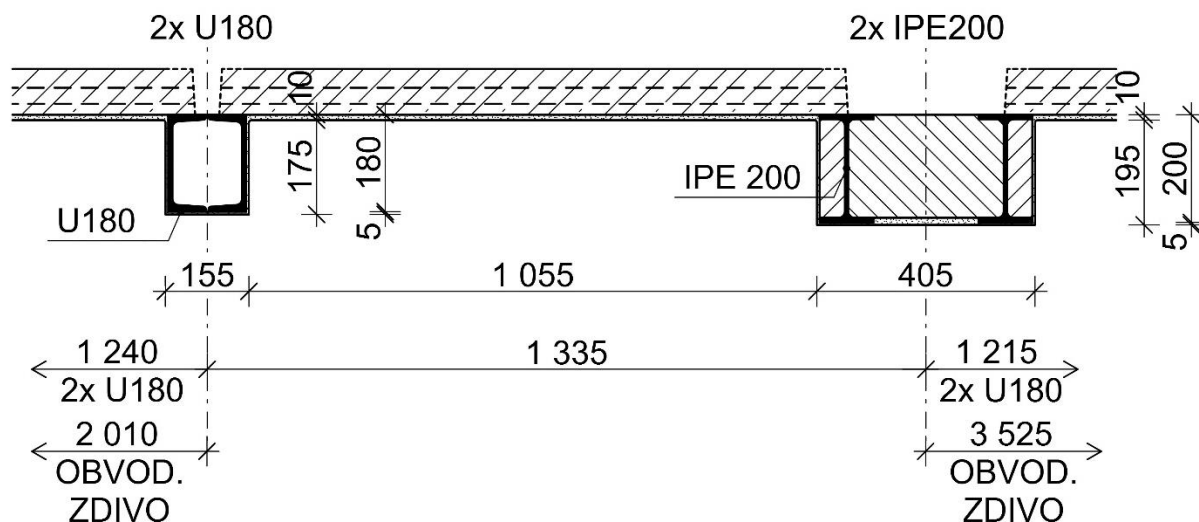
Umístění: 1.PP

- Stropní trámy z ocelových nosníků tvaru U mají výšku  $h = 180$  mm a šířku pásnice  $b = 71$  mm, tvarově tedy nejbližší odpovídají nosníkům U 180 dle ČSN 42 5570.
- Stropní průvlak z ocelových nosníků tvaru I mají výšku  $h = 202$  mm a šířku pásnice  $b = 100$  mm, tvarově tedy nejbližší odpovídají nosníkům IPE 200 dle ČSN 42 5553.
- Na nosnících byla zjištěna velmi silná důlková a šupinová koroze s mírným oslabením, nejvýraznější narušení bylo zjištěno v uložení, oslabení v průřezu cca 0,5 mm.
- Skladba podlahy viz NV 10/1.
- Mezi nosníky I v průvlaku včetně vnějších stran je výplň z keramických cihel plných
- Průvlak  $L_0 = 3,73$  m (v omítkách).
- Trámy  $L_0 = 4,0$  m a 5,37 m (v omítkách).

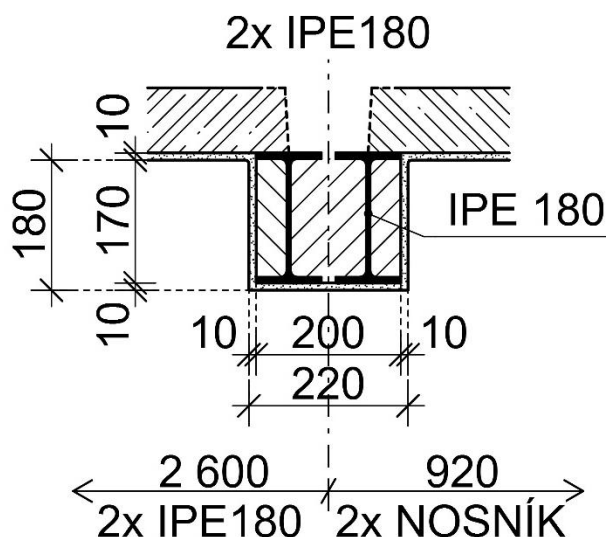
Umístění: 1.PP

- Trámy z ocelových nosníků tvaru I mají výšku  $h = 180$  mm a šířku pásnice  $b = 93$  mm, tvarově tedy nejblíže odpovídají nosníkům IPE 180 dle ČSN 42 5553.
- Na nosnících byla zjištěna velmi silná šupinová koroze s lokálním úbytkem cca 0,5 mm.
- Skladba podlahy viz NV 12/1.
- Mezi nosníky a na krajích je výplň z keramických cihel plných.
- $L_0 = 3,50$  m (v omítkách).

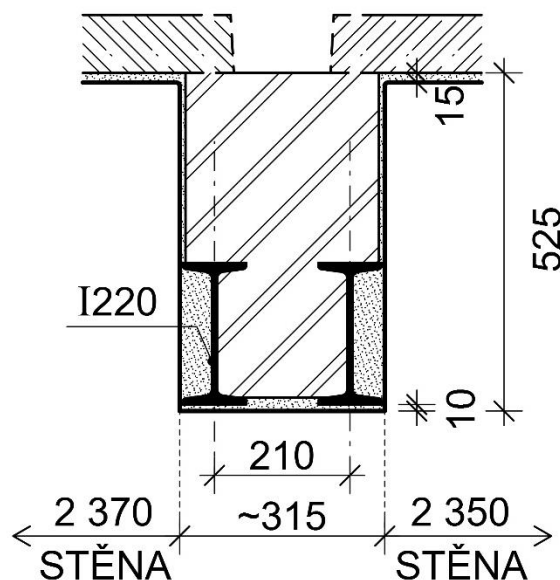
Umístění: 1.NP

- Trámy z ocelových nosníků tvaru I mají výšku  $h = 220$  mm a šířku pásnice  $b = 98$  mm, tvarově tedy odpovídají nosníkům IPN 220 dle ČSN 42 5550.
- Na nosnících byla zjištěna velmi silná koroze s možným lokálním úbytkem.
- Mezi nosníky je výplň z keramických děrovaných cihel, kraje nosníku jsou vyplněny omítkou.
- $L_0 = 4,32$  m (v omítkách).

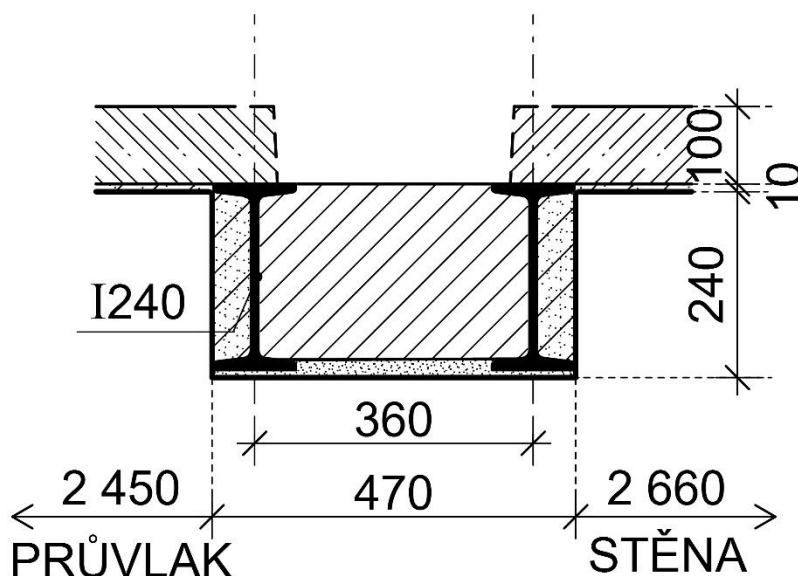
Umístění: 1.NP

- Trámy z ocelových nosníků tvaru I mají výšku  $h = 240$  mm a šířku pásnice  $b = 108$  mm, tvarově tedy nejblíže odpovídají nosníkům IPN 240 dle ČSN 42 5550.
- Na nosnících byla zjištěna velmi silná šupinová koroze spodních pásnic s lokálním oslabením v průřezu až 1 mm.
- Mezi nosníky je výplň z keramických cihel plných, kraje nosníku jsou vyplněny omítkou.
- $L_0 = 5,53$  m (v omítkách).

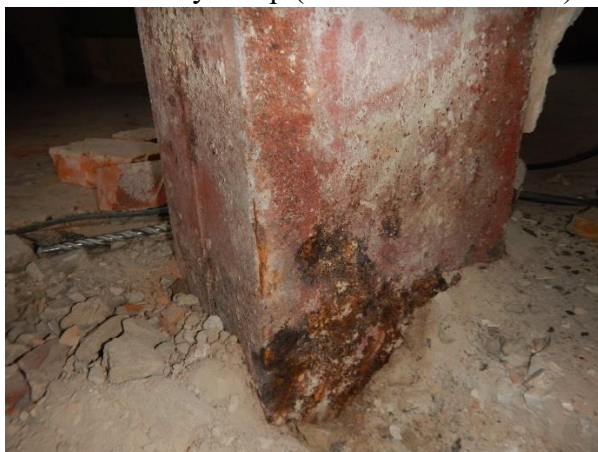
- kotevní patka sloupu – patrná koroze

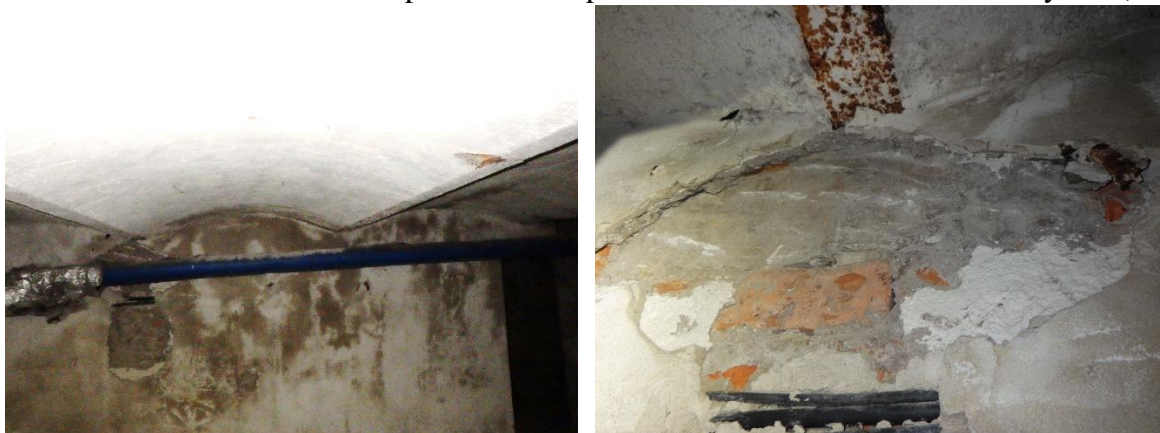
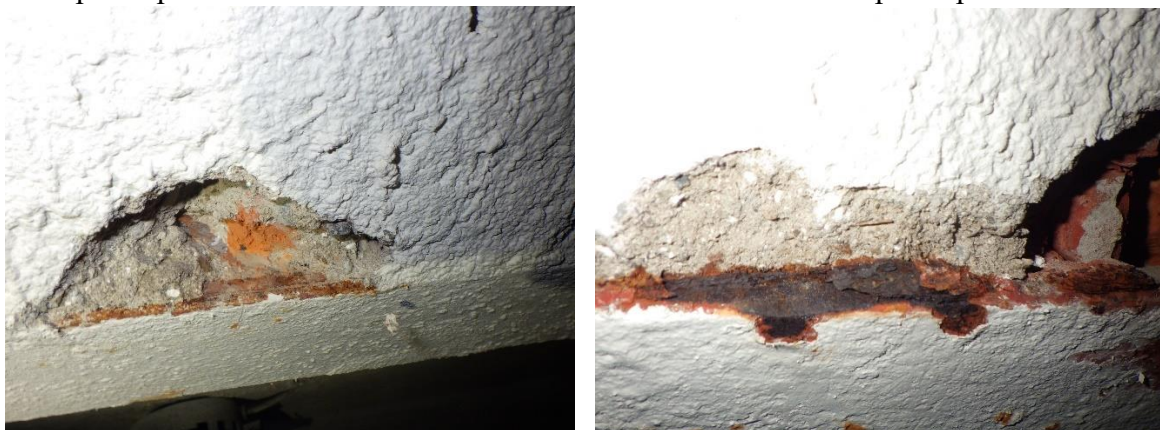
**Foto č. 61 - 64** – sonda NV1 – pohled na strop – uložení I nosníku na kamenný blok,

- spodní pásnice I nosníku

- detail lokální koroze spodní pásnice

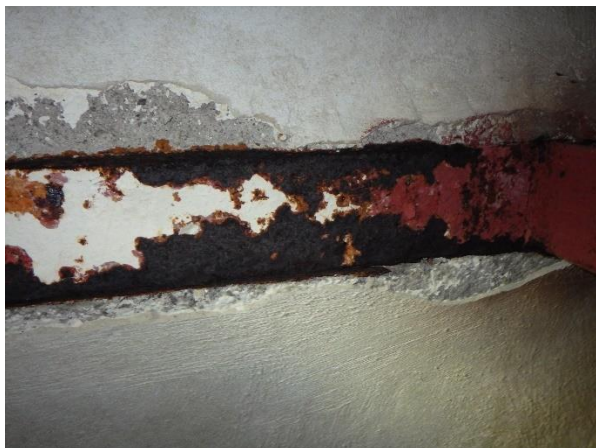
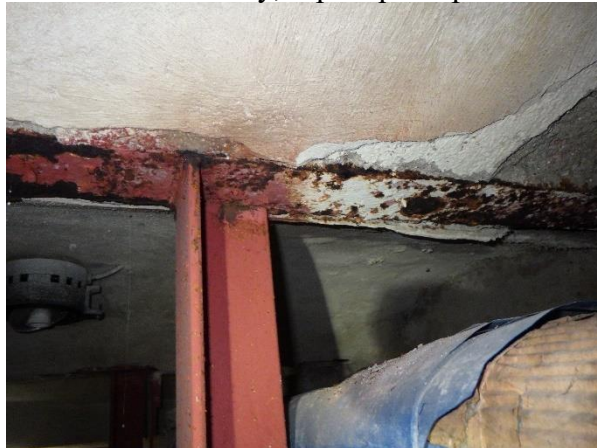
**Foto č. 73 - 74** – sonda NV4 – silná koroze I nosníků v části chodby, - podepření pomocí L

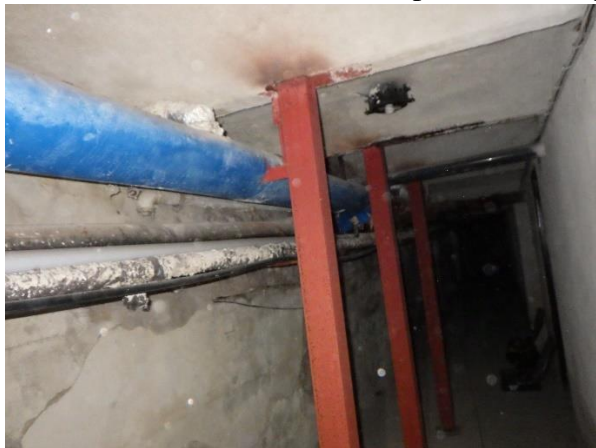
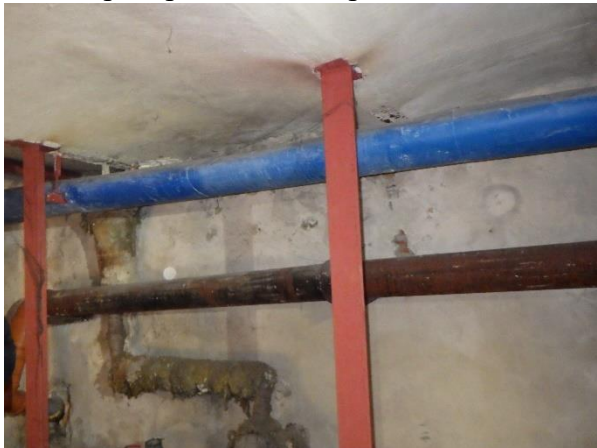
**Foto č. 75 - 80** – sonda NV5 – pohled na strop v místě podepření nosníků pomocí L

–silná koroze spodní pásnice I nosníků

a koroze patečního plechu sloupku L

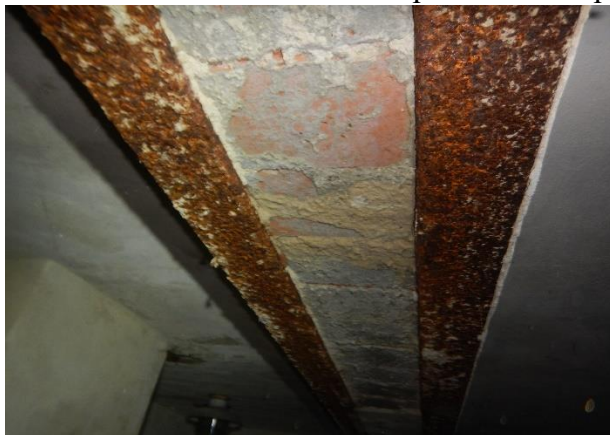
**Foto č. 83 - 84** – sonda NV8 – pohled na stropní nosník

detail důlkové koroze I nosníku

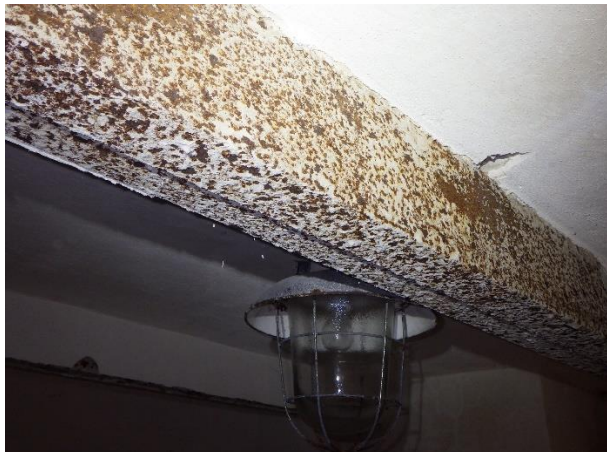
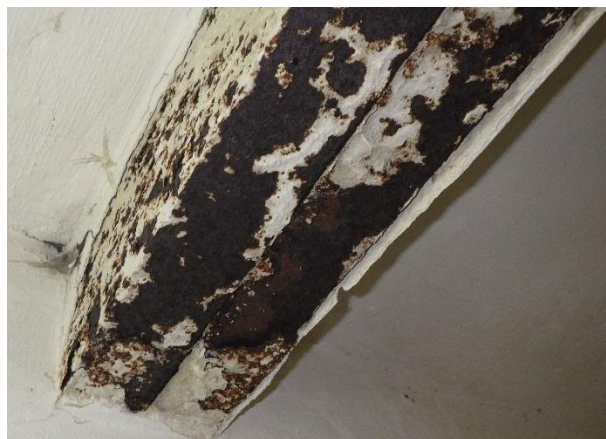
**Foto č. 89 - 90** – sonda NV10/2– silně korodovaný nosník detail plátkové koroze U nosníků

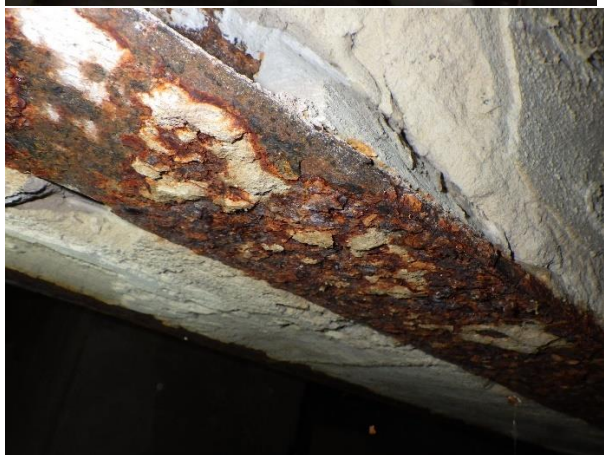
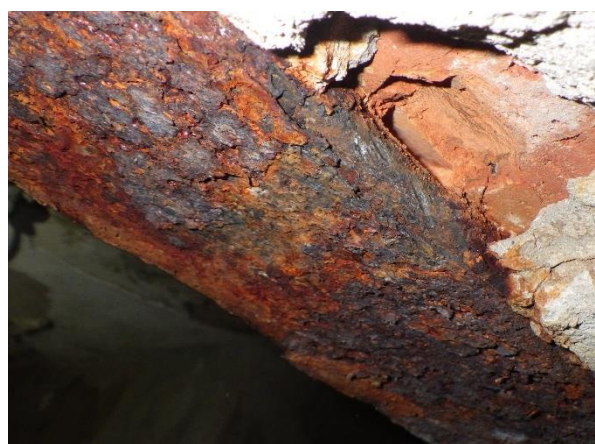
**Foto č. 113 -118 – sonda NV19/1 – stropní ocelové nosníky, koroze nosníků v sondě**

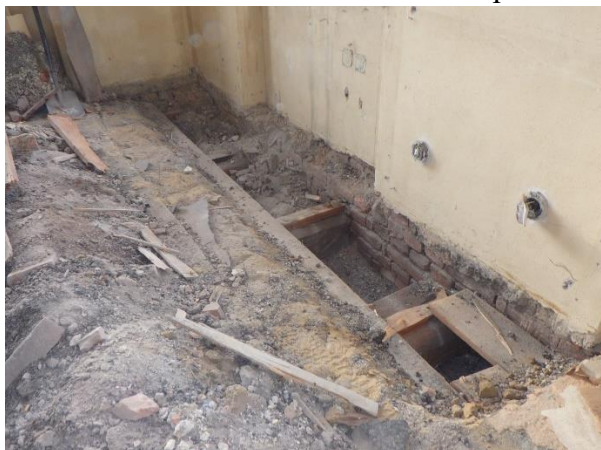
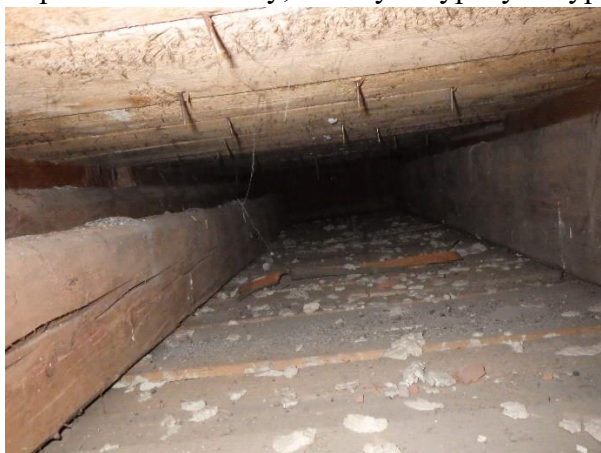
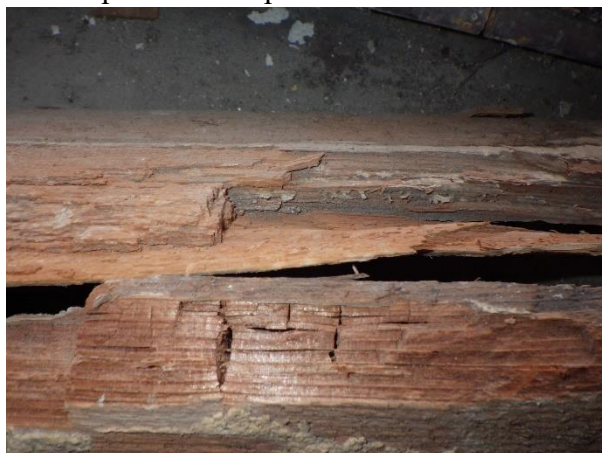
**Foto č. 129 -134 – sonda NV24 – stropní dřevěné trámy uložené do zdiva**

- prostor mezi trámy, u stěny zasypán násypem      napadení záklopu dřevokaznou houbou

- napadení stropních trámů a rákosníků dřevokaznou houbou

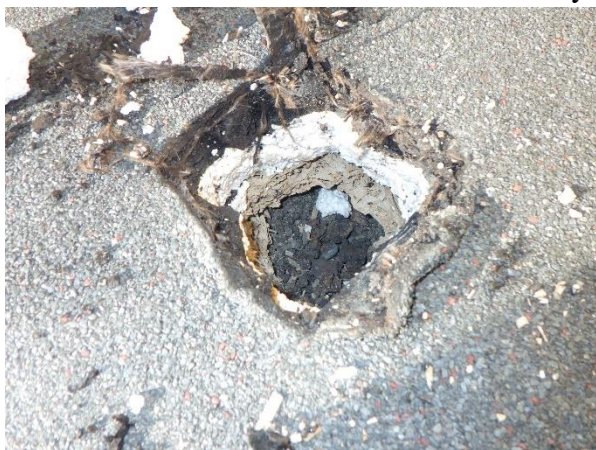
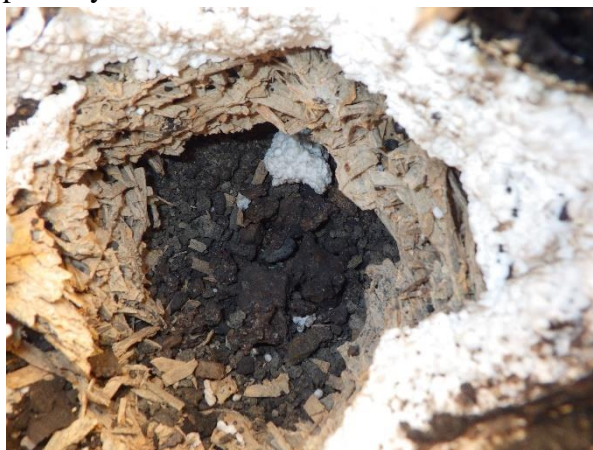
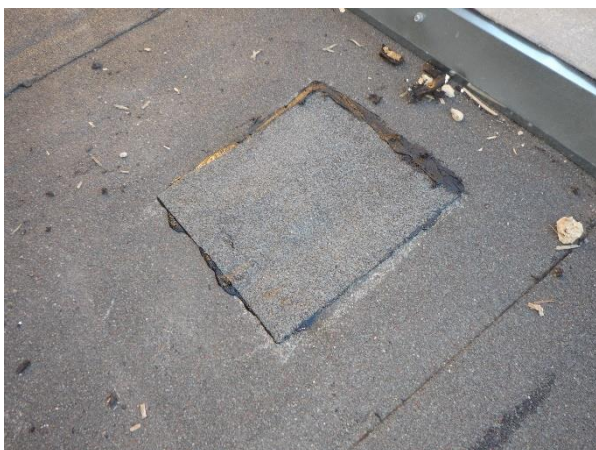
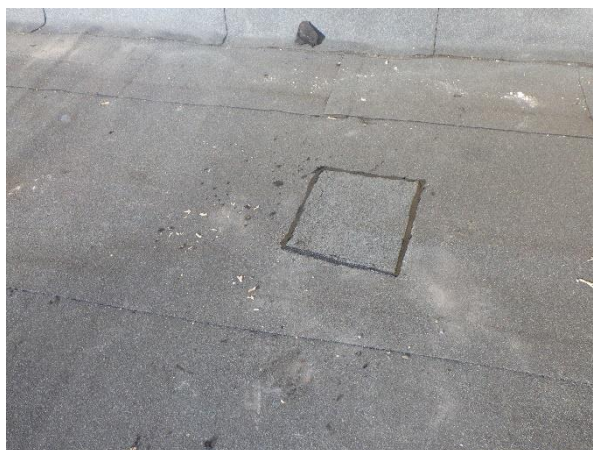
- Spád střešní krytiny je 2,5 ° – 3°.
- Skladba v sondě je suchá, stav svrchní lepenky je dobrý.
- Na pochozí ploše jsou velmi členité nerovnosti (dochází ke vzniku stojaté dešťové vody), lokálně je oplechování atiky poškozeno korozí. Po obvodu střechy je minimálně svrchní lepenka vytažená do výšky cca 300 mm a je překryta pásem oplechování, které velmi často nedoléhá a odstává, může zde docházet k zatékání za asfaltový pás.

**Foto č. 152 - 155 – sonda ST 1 až 3 – detaily a pohledy**

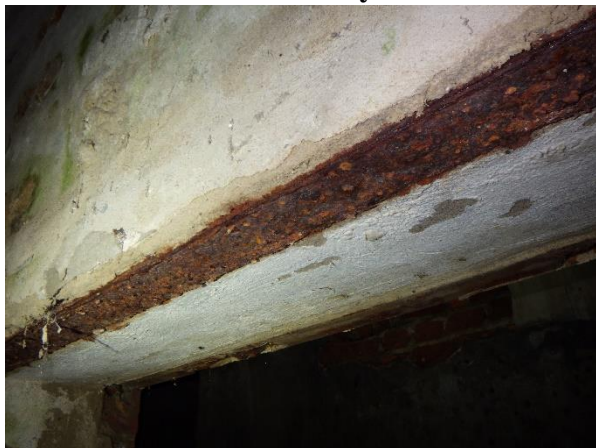
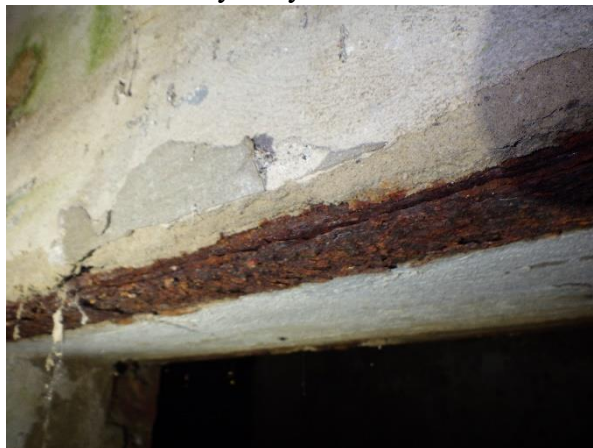
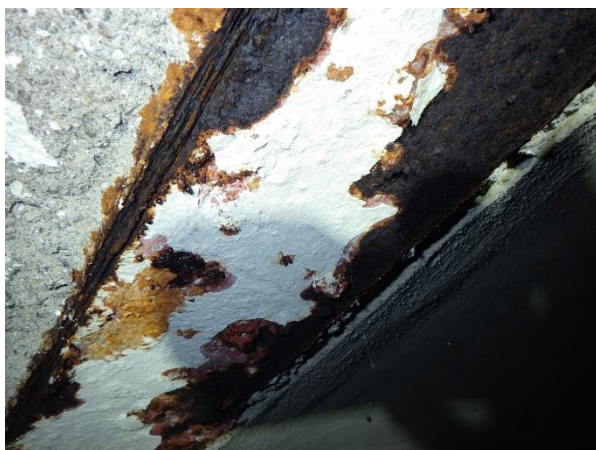
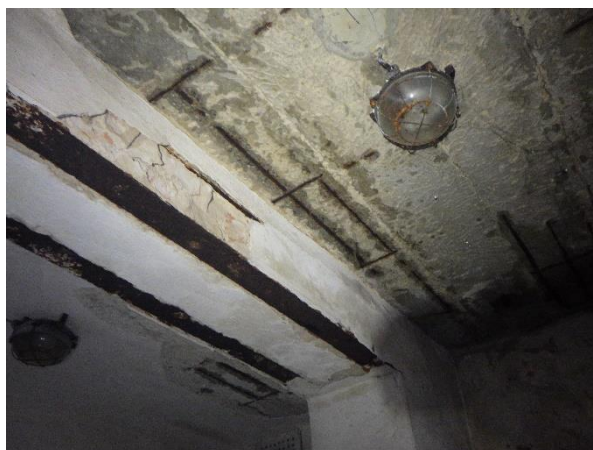
**Foto č. 156 - 159 – Poruchy v 1.PP – velmi silná koroze ocelových výztuží a nosníků**

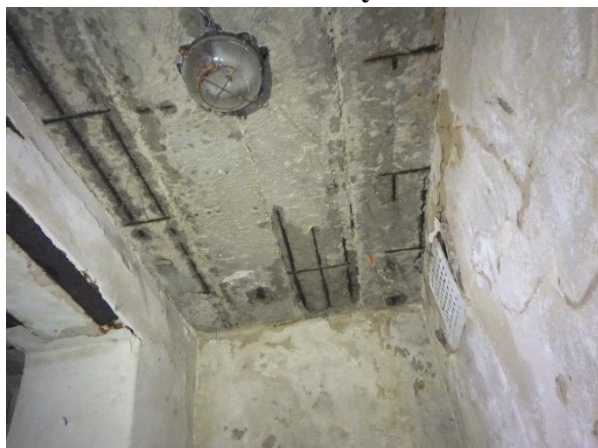
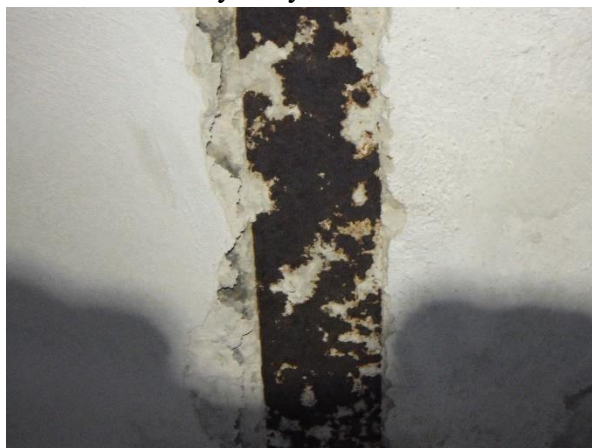
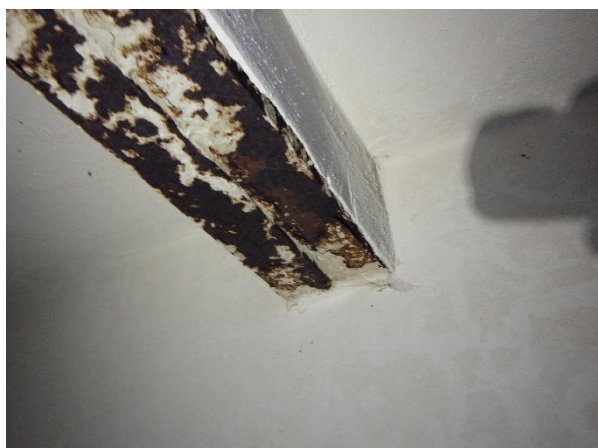
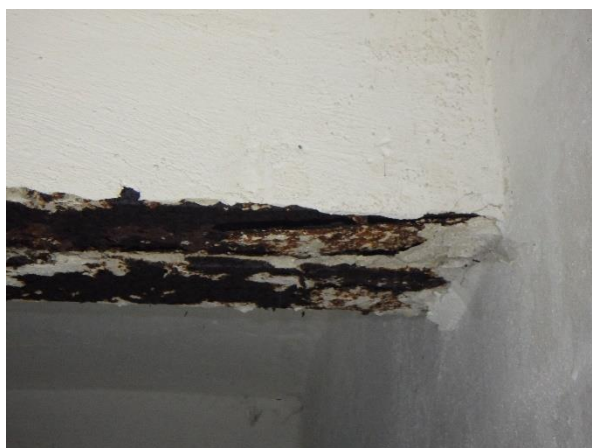
**Foto č. 160 - 163 – Poruchy v 1.PP – velmi silná koroze ocelových výztuží a nosníků**

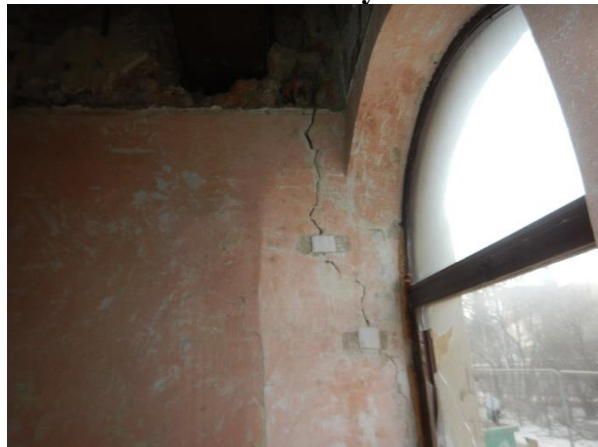
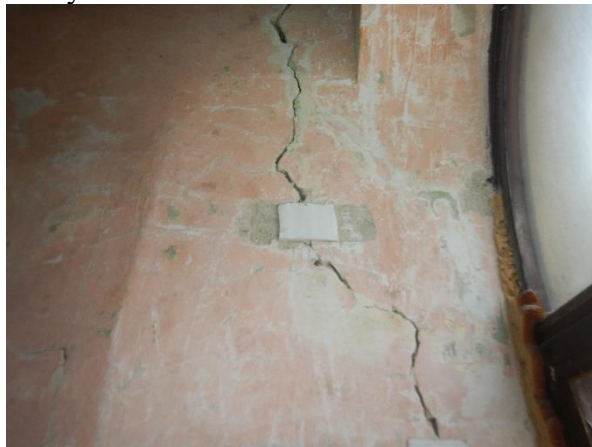
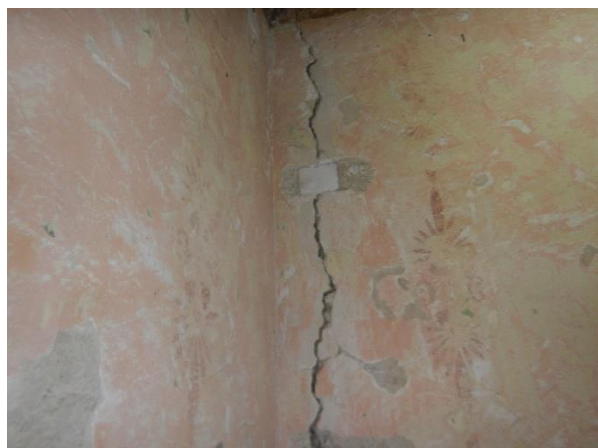
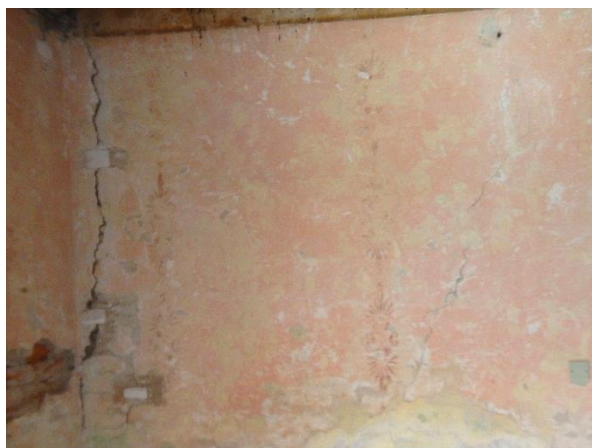
**Foto č. 164 - 167 – Poruchy v 1.NP – statické trhliny mezi obvodovou a vnitřní nosnou zdí**

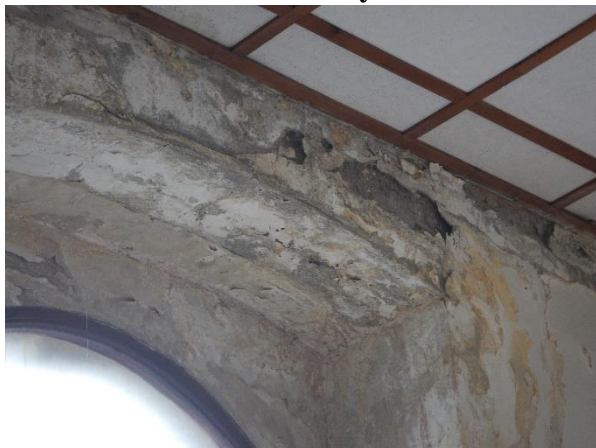
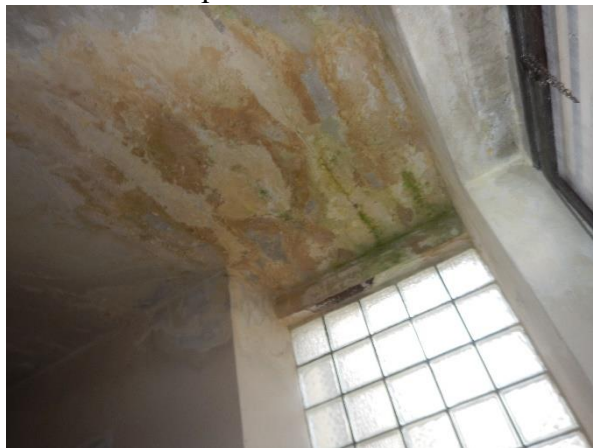
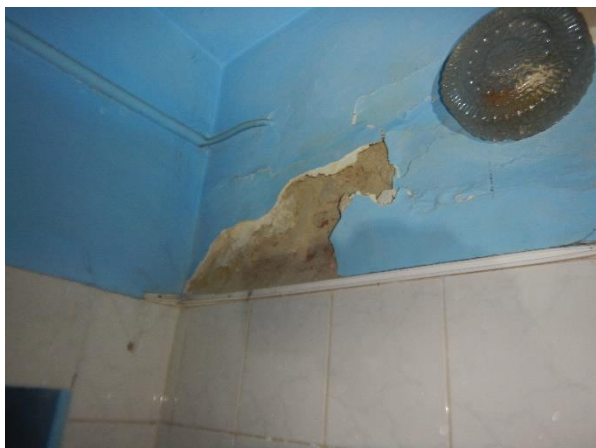
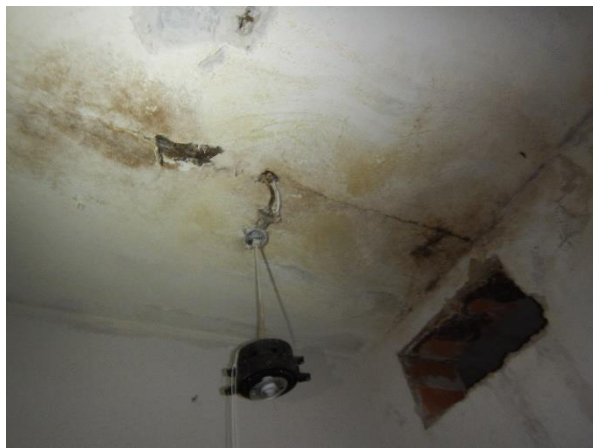
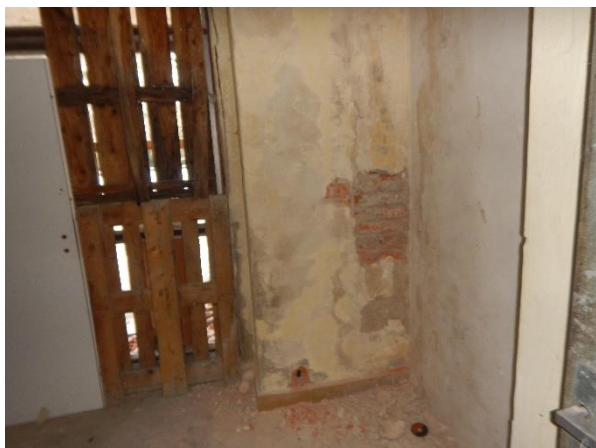
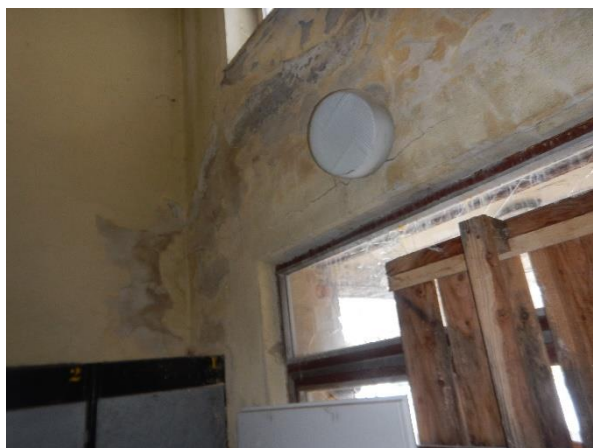
**Foto č. 176 - 181 – Poruchy v 1.NP – místa narušené vlhkostí po zatékáním**

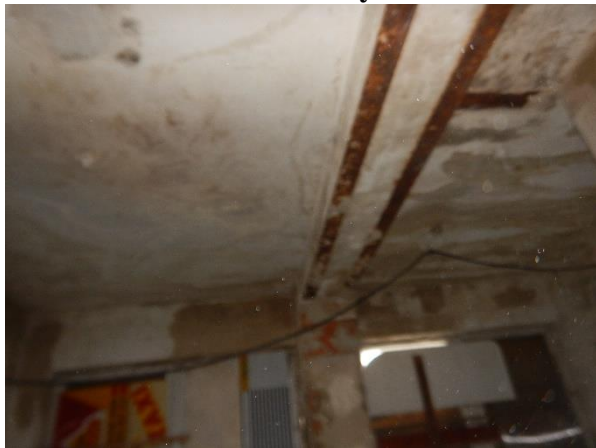
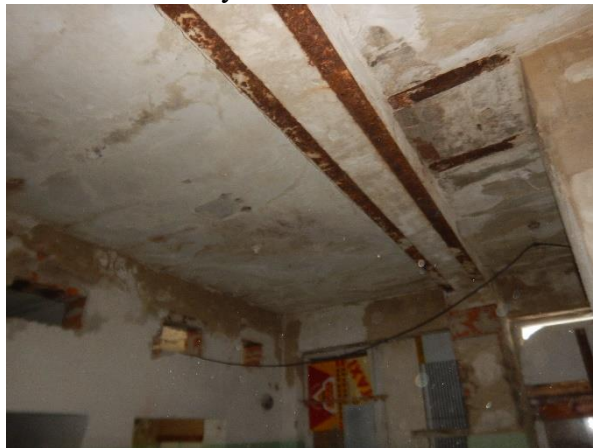
**Foto č. 182 - 183 – Poruchy v 1.NP – velmi silná koroze ocelových nosníků**

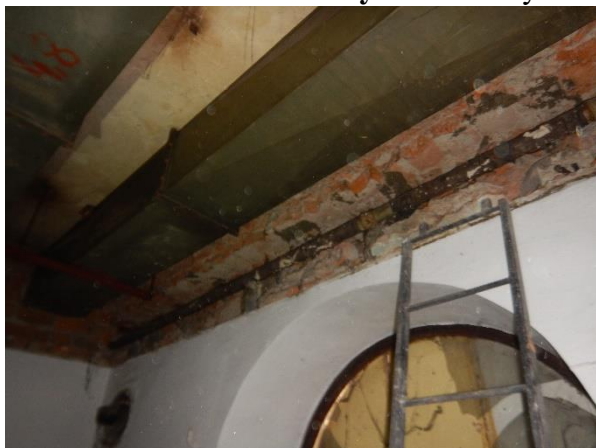
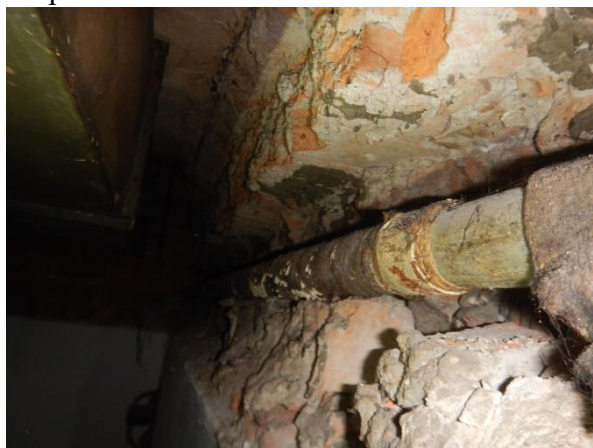
**Foto č. 184 - 185 – Poruchy v 1.NP – vysekaná kapsa v obvodovém nosném zdivu**

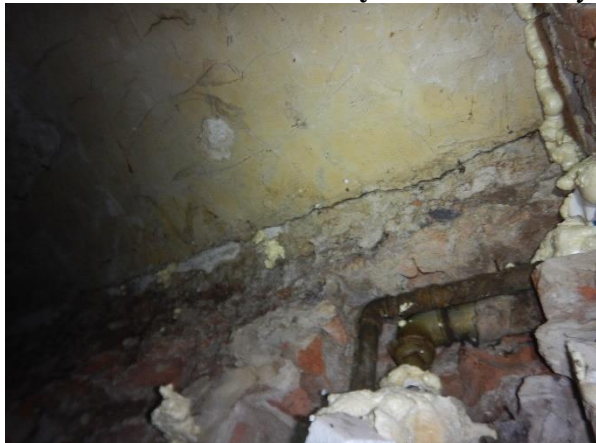
**Foto č. 186 - 187 – Poruchy v 1.NP – trhliny mezi nosnou zdí a stropní konstrukcí**

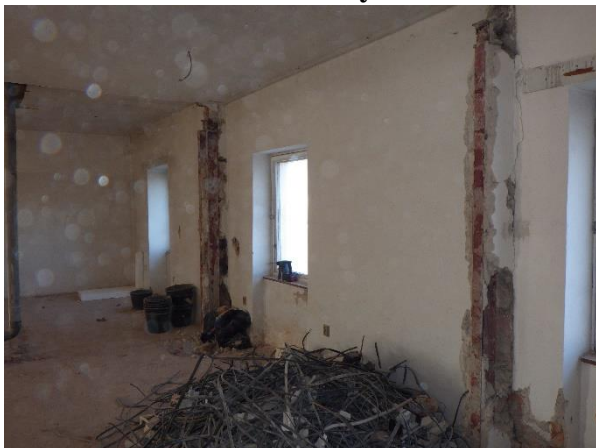
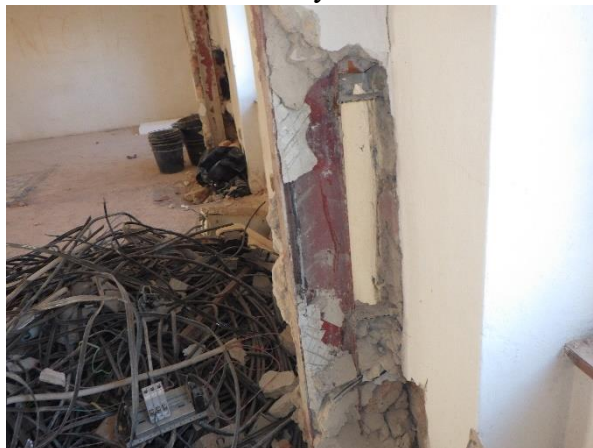
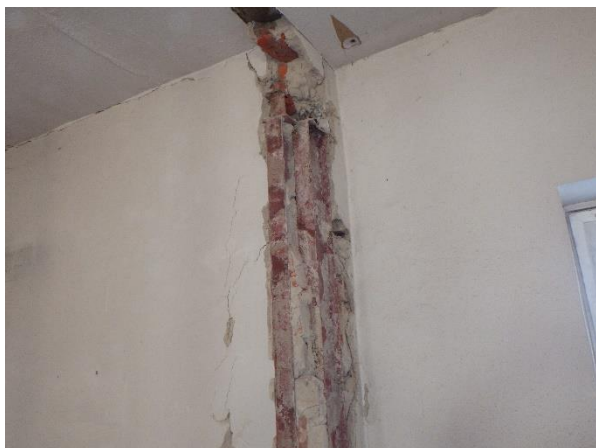
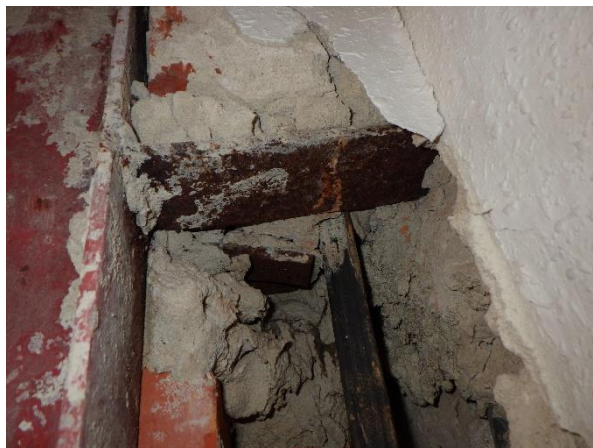
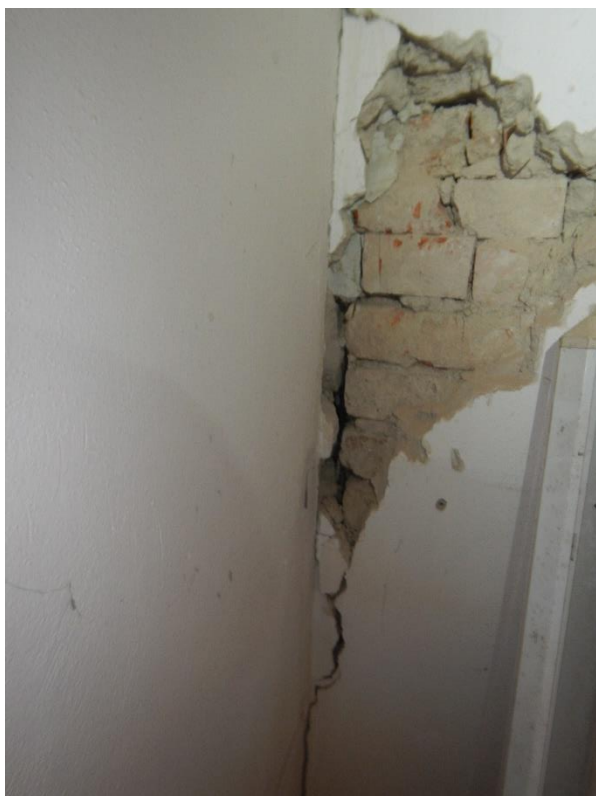
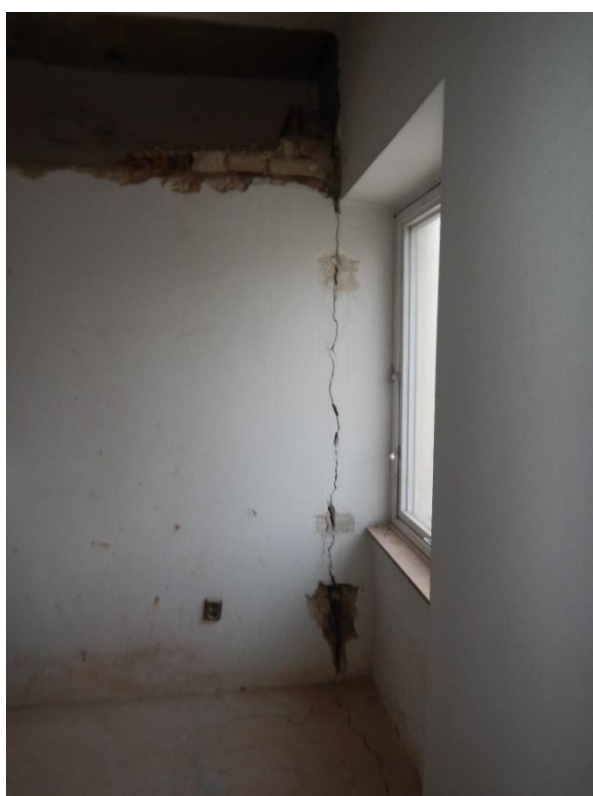
**Foto č. 192 - 197 – Poruchy v 2.NP – nefunkční ztužení obvodové stěny**

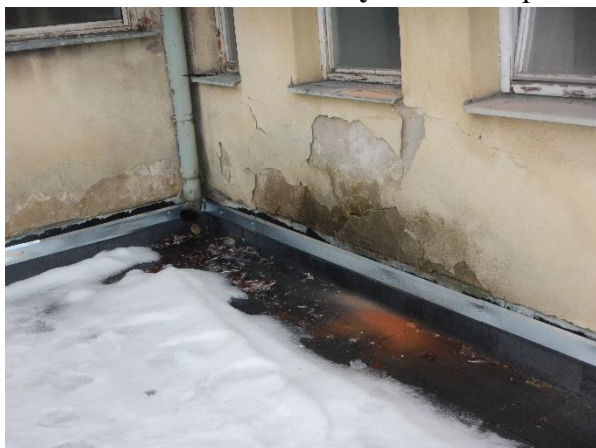
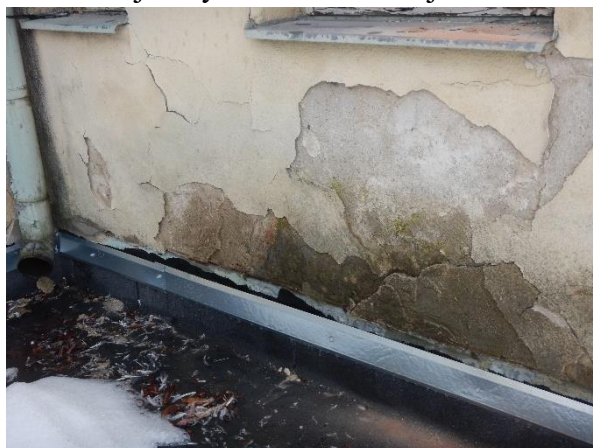
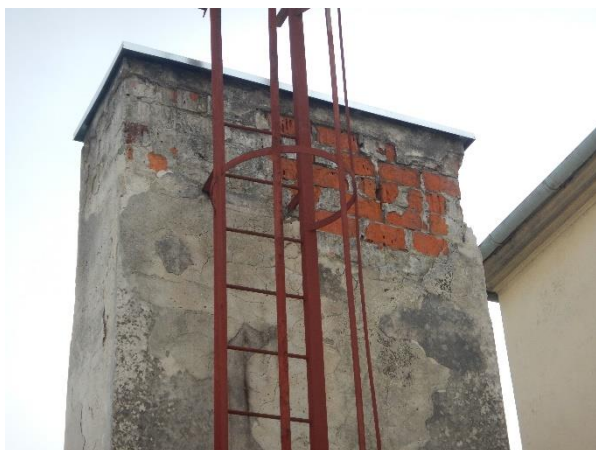
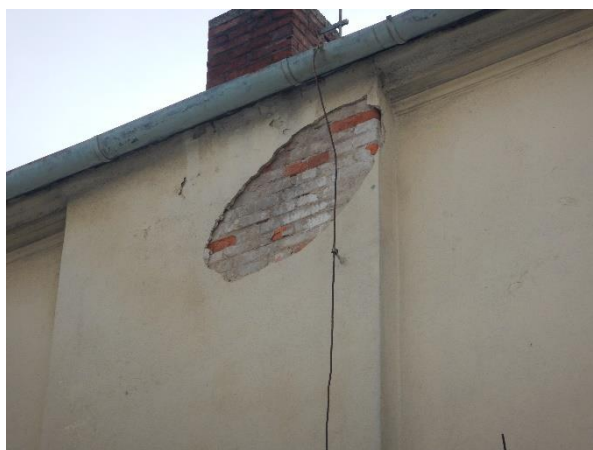
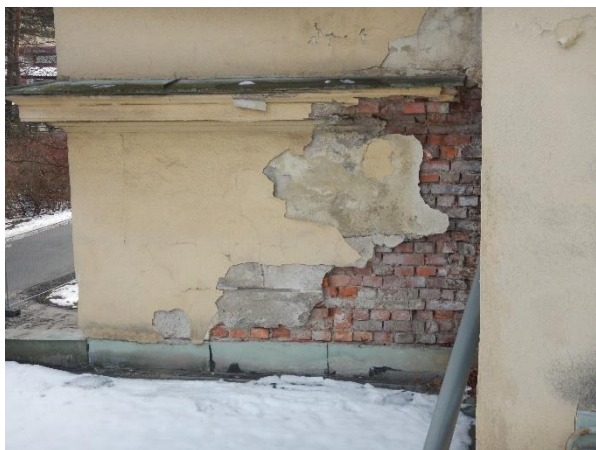
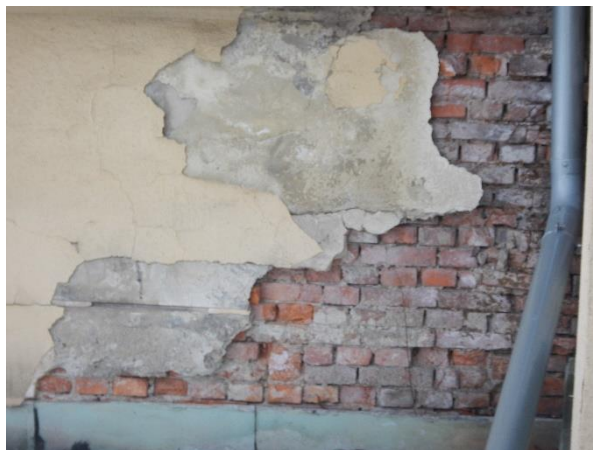
**Foto č. 208 - 213 – Poruchy v 2.NP – opadání omítek na jihovýchodní straně objektu**

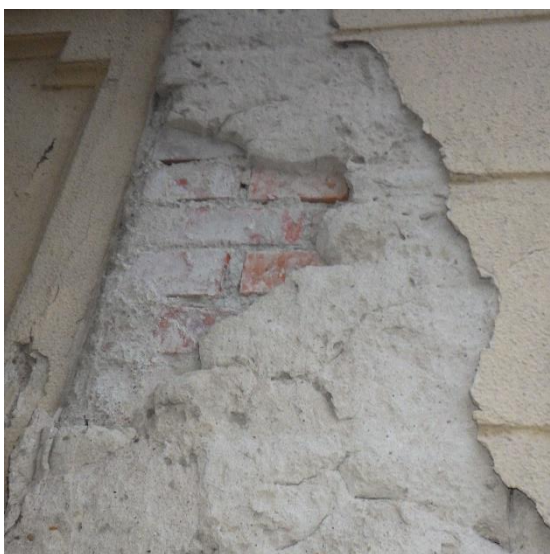
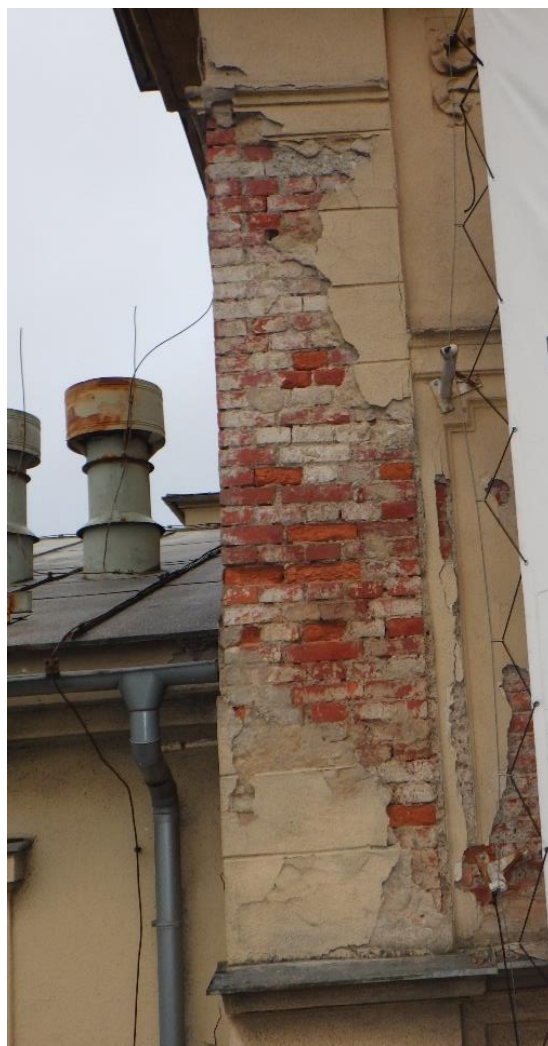
**Foto č. 216 - 222 – Poruchy – poškozené omítky a zdivo na historické části objektu**
