# **D.1.2. a** **VYJÁDŘENÍ AUTORIZOVANÉHO** **STATIKA**

**Název stavby:** DPS – rekonstrukce a opravy vnitřních instalací,  
BD Anenská č. p. 689

**Místo stavby:** Anenská 689, Místek, 738 01 Frýdek-Místek,  
Parcela číslo 2050/44  
Katastrální území: Místek (634824)

**Datum:** červenec 2020

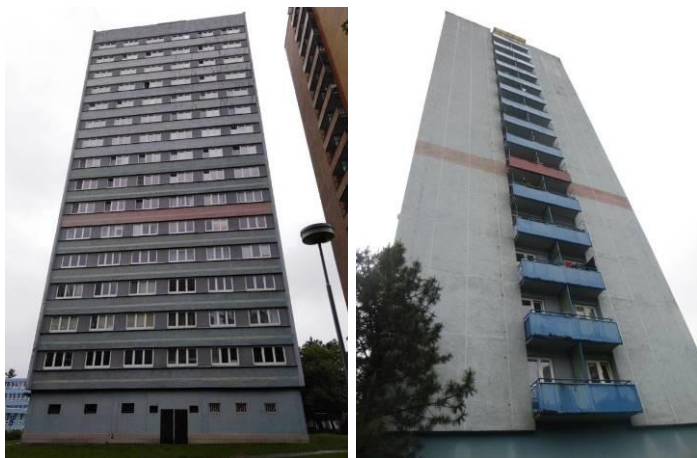
Foto č. 1, 2 ohledy na objekt

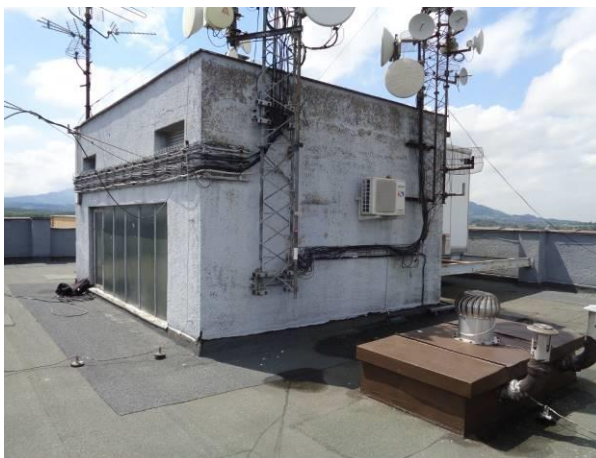
Foto č. 3 Pohled na nadstavbu výtahu na střeše objektu

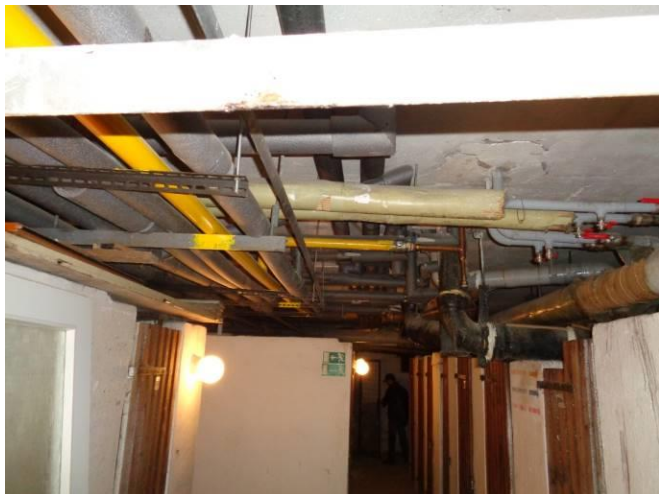
Foto č. 4 Rozvody v 1S

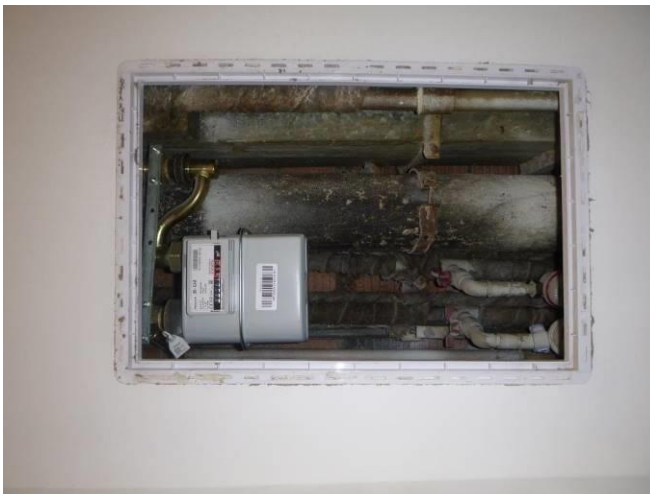
Foto č. 5 Rozvody v bytovém jádru

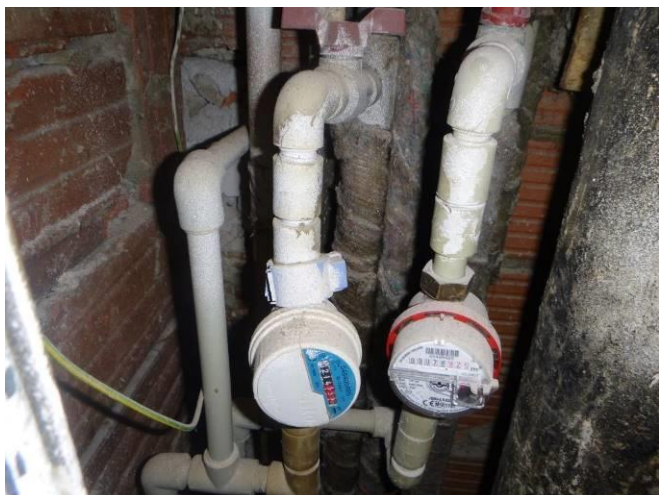
Foto č. 6 Rozvody v bytovém jádru

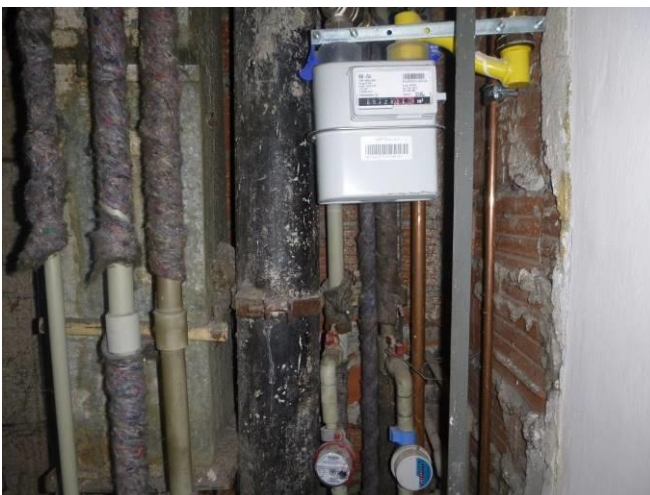
Foto č. 7 Rozvody v bytovém jádru
