PŘEDBĚŽNÝ ORNITOLOGICKO- CHIROPTEROLOGICKÝ POSUDEK ZŠ NA ULICI J. ČAPKA Č.P. 2555 VE FRÝDKU-MÍSTKU

Akce : Zpracování PD – ZŠ F-M, ul. J. Čapka 2555 – tělocvična II.

Stupeň : Dokumentace pro vydání společného povolení
Vypracoval : Ing. Miroslav Pantůček
Zakázkové číslo : 03/20
Číslo přílohy : 03/20-A
Datum : 09/2020

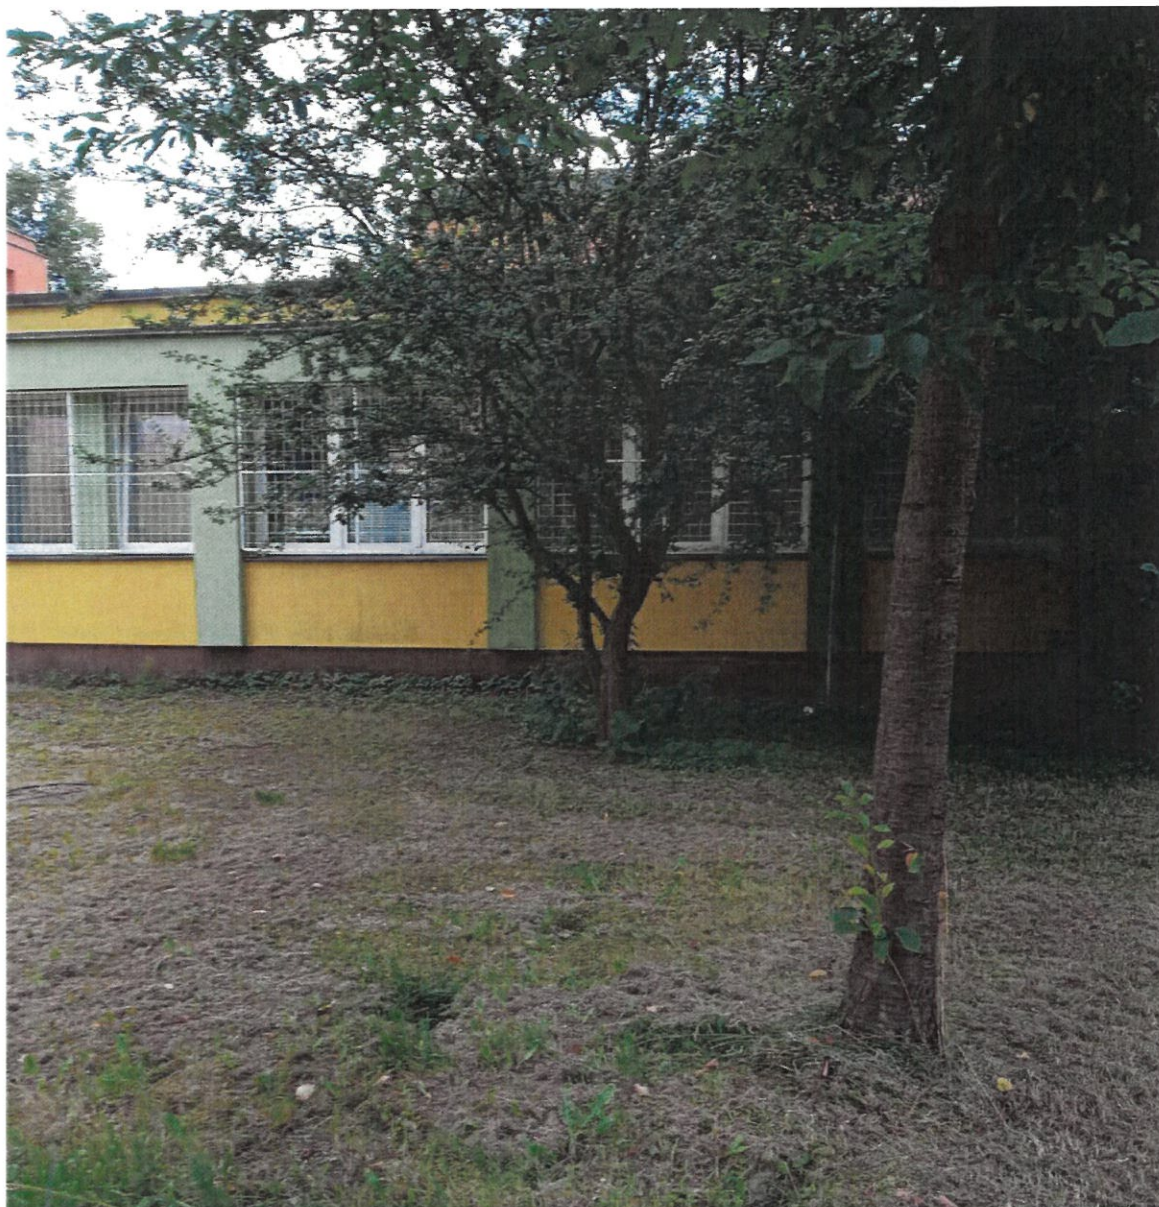
Na stěnách sledované budovy se nenachází přístupné větrací otvory do interiérů. Poruchy omítky a zdiva nejsou patrné. Ani pod oplechováním nevznikají místa možných úkrytů pro šterbinové druhy netopýrů či rorýsů. Během monitoringu nebyl potvrzen výskyt netopýrů či rorýsů ve zmíněné lokalitě.

Obr. 1 – místo napojení spojovacího krčku

Sledovaná budova není lokalitou výskytu zvláště chráněných synantropních druhů živočichů, nebyli pozorováni rorýsi ani jiní hnízdící ptáci s výjimkou zdivočelých holubů. Během stavebních prací není potřeba dodržet ochranná opatření.
