3.3. Stávající stav

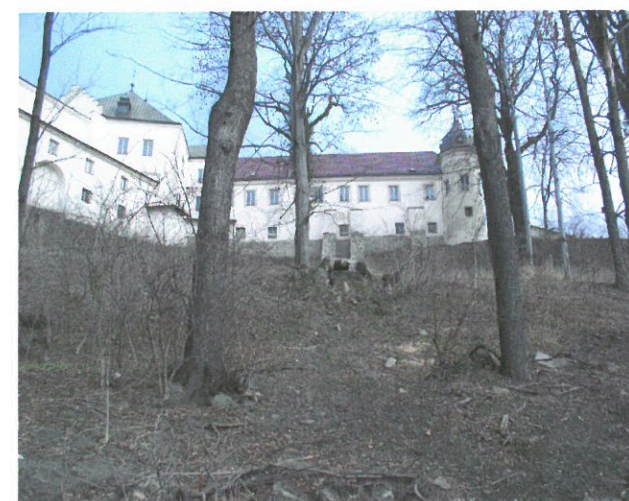
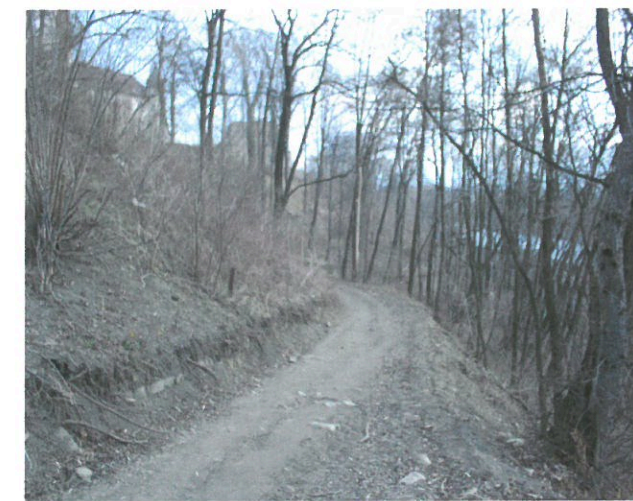
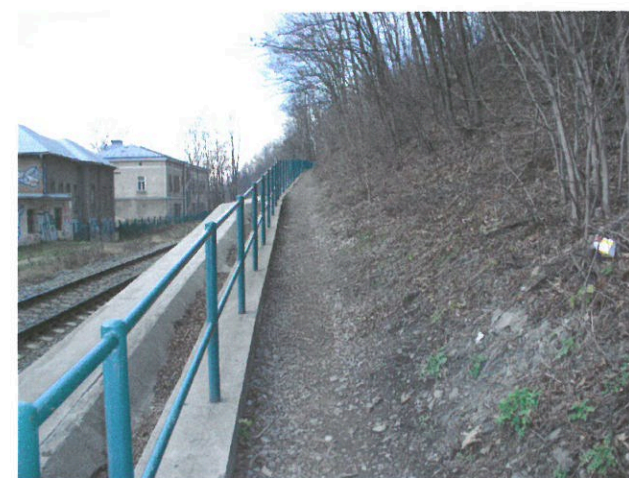
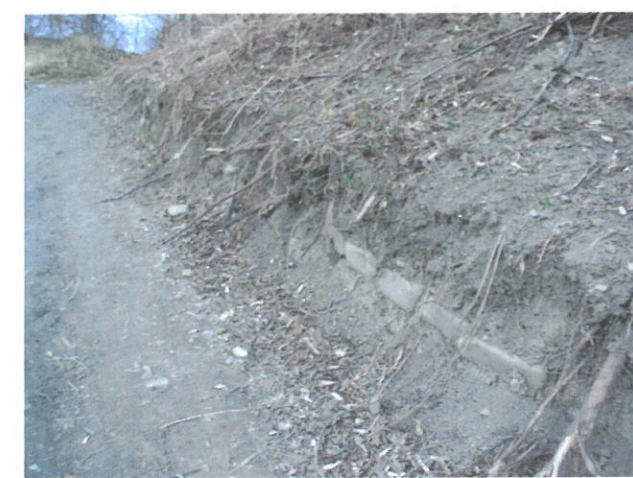
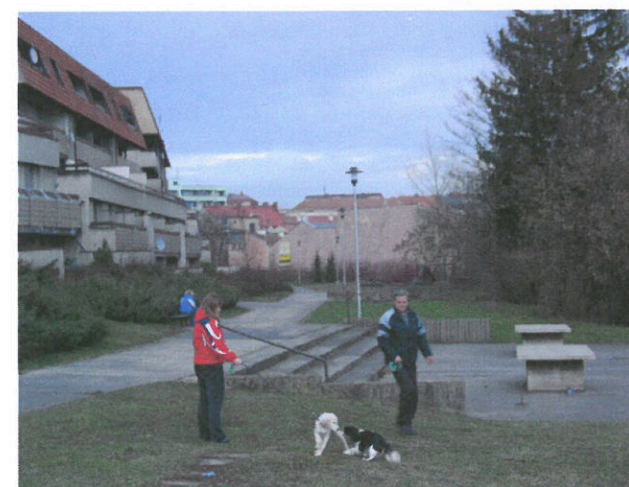
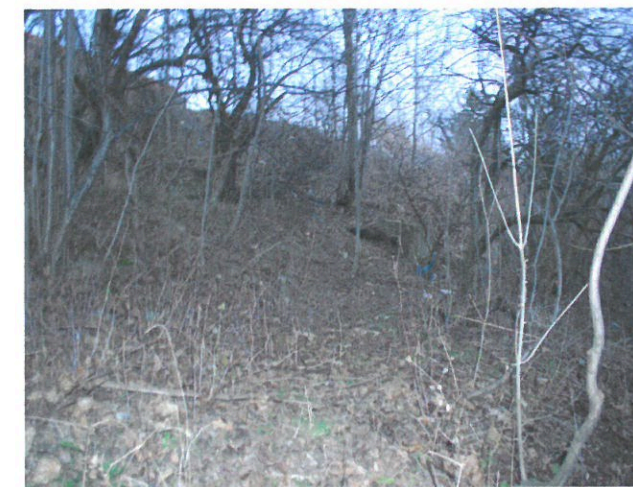
Foto stavu: listopad 2006 – únor 2007

Stávající porosty jsou ve velmi zanedbaném pěstební stavu a konkrétní hodnocení jednotlivých porostních ploch je obsahem přílohy s tabelární částí. Zvláště nestabilní jsou části na prudkých svazích pod ul. Hasičská, kde se nachází i zbytky terasovitých úprav z bývalých zahrad původní výstavby. Zde jsou současně i rozpadající se jedinci ovocných dřevin. Poměrně rozsáhlá část svahů pod zámkem je kryta pokryvnými dřevinami v podrostu kompozičně cenných jedinců. (Fagus, Fraxinus, Ulmus, Juglans, Carpinus...)

Na ploše se nachází zbytky cesty, která byla kryta štětovou dlažbou z říčního kamene. Tato skutečnost je patrna na vyhrnutém materiálu, místy jsou vidět i pozůstatky kladení kamene.

Nad železniční tratí je užší pěší chodník zapažený opěrnou betonovou zdí. Velmi rizikovým místem je přechod přes železniční trať, který je v současnosti řešen volným přechodem přes koleje se zpomalovacími trubkovými prvky.

V terénu jsou patrné zbytky teras nejen v místech původních zahrad, ale i ve svazích pod zámkem.

Pomístně jsou rovněž ve svazích patrna zavlhlá místa s malými vývěry vody, které rozmáčeji pěšiny.
