## ČÁST KROVU 1

PROJ. SPECIALISTA	VYPRACOVAL	KRESLIL	ING. VALTER PLAČEK K HRÁZI 12, BOLATICE tel. 553 654 412	
ING. PLAČEK	ING. PLAČEK	ING. PLAČEK		
MÍSTO : k.ú. Chlebovice [651150], parc. č. 484			DATUM	KVĚTEN/2020
INVESTOR : Statutární město Frýdek-Místek, Radniční 1148, Frýdek			STUPEŇ DOKUM.	DPS
AKCE : Dům včelařů Chlebovice – výměna střešní krytiny			ČÍSLO ZAKÁZKY	TR - 1008PR -19-P
			MĚŘÍTKO	VÝKRES Č.
OBSAH : Oprava krátkčat – KRA1 a KRA2			1 : 25	D.1.2.b-06

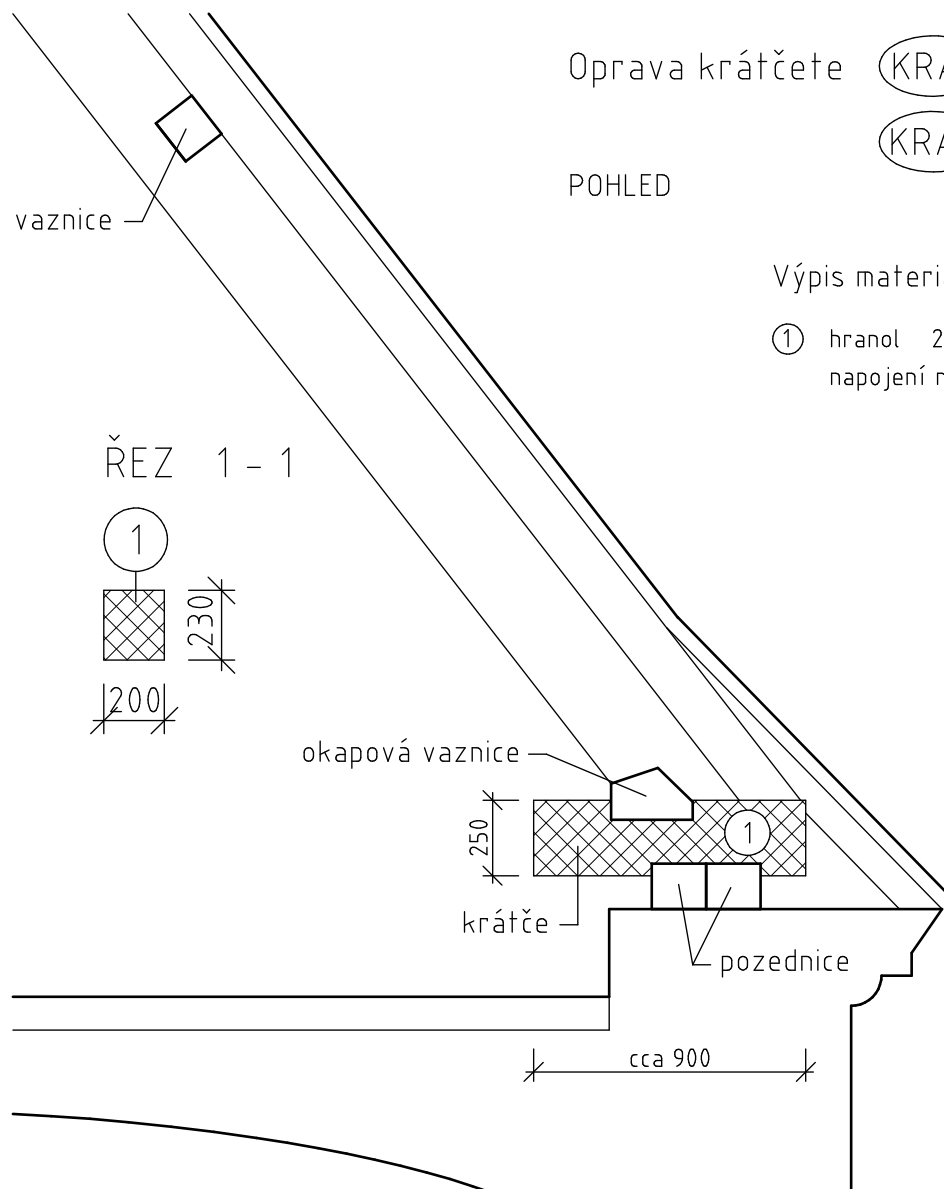
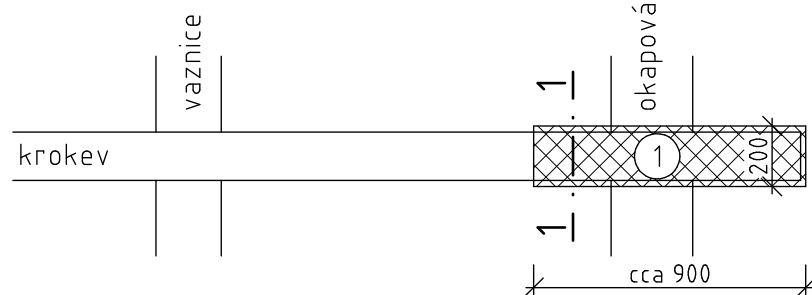
Oprava krátkče (KRA1) - 1 ks

(KRA2) - 1 ks

Výpis materiálu pro 1 krátkče ... KRA1 a KRA2

- ① hranol 200 x 230 mm dl. 1,00 m 1 ks  
napojení na prvky krovu dle původních spojů

ŘEZ 1 - 1

okapová vaznice

krátkče

pozednice

PŮDORYS

Před opravou podepřít na stropní konstrukci krokv a přilehlou okapovou vaznici.

Průřezové rozměry opravovaných prvků a délky ověřit na místě.

Spojení navazujících opravovaných prvků krovu podle původních spojů.
