ZPRÁVA ZE ZJIŠŤOVACÍHO PRŮZKUMU
STRATIGRAFIE BAREVNÝCH VRSTEV
V DOMĚ ČP. 6 NA NÁM. SVOBODY V MÍSTKU

Zpracovala: Jana Koudelová, Ph.D.
Národní památkový ústav, ú. o. p. v Ostravě
Leden 2022

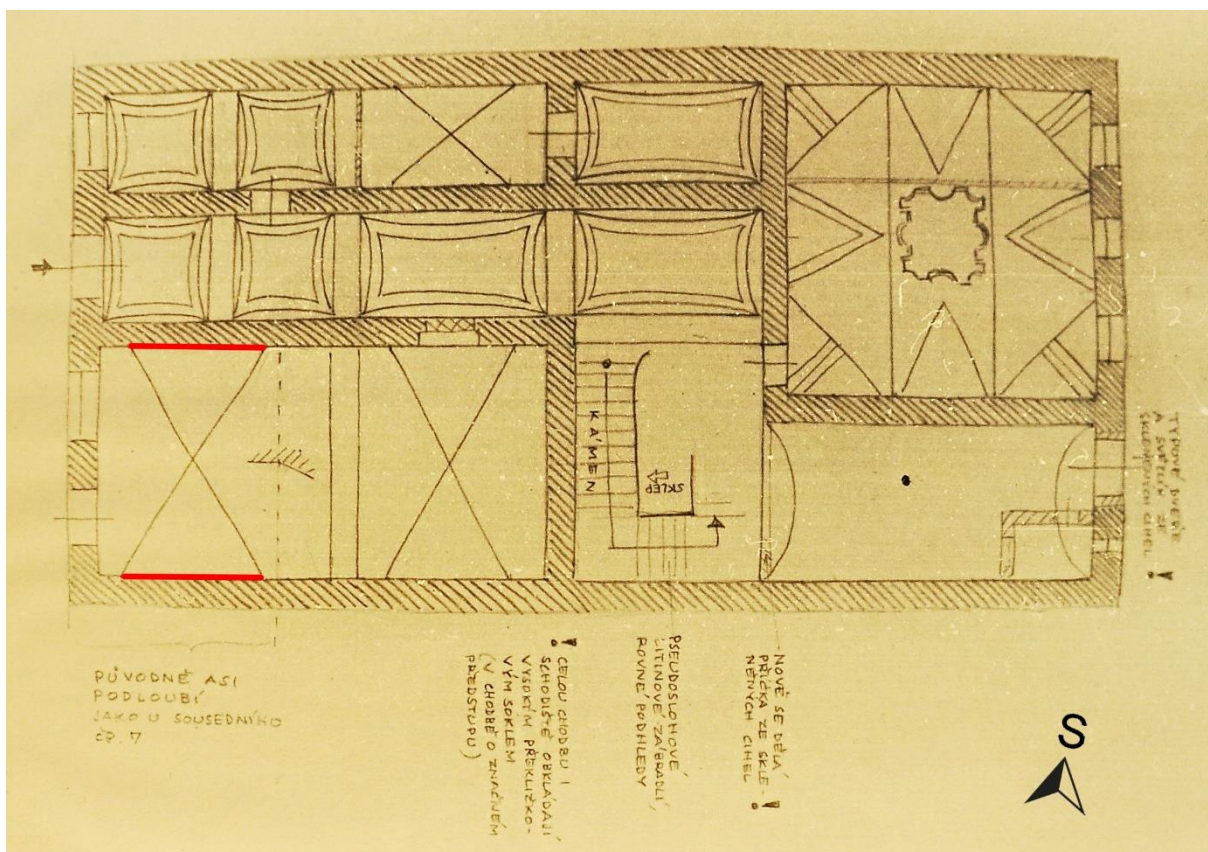
Schematický půdorys přízemí měšťanského domu čp. 6 od Jaroslava Herouta z roku 1972. Červeně jsou přibližně vyznačeny dotčené úseky stěn jihozápadní nárožní místnosti.

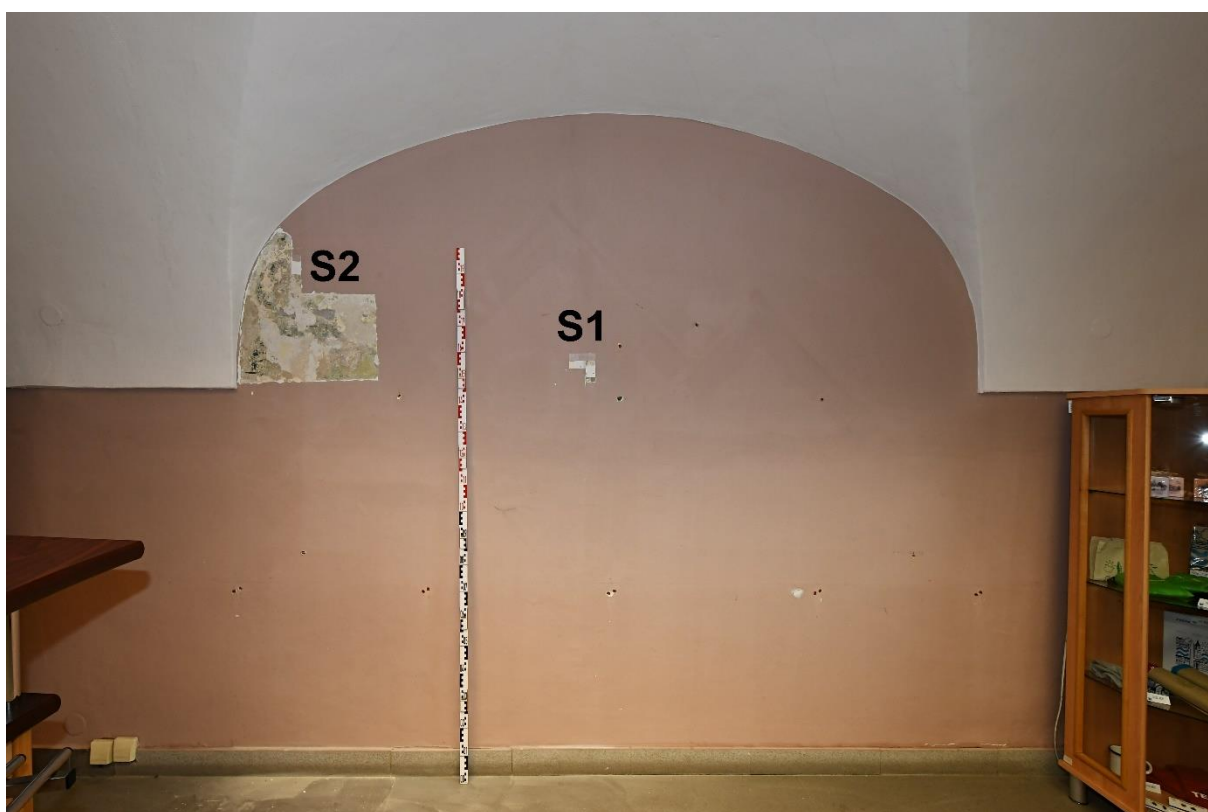
První sonda byla provedena v ploše jižní stěny jihozápadní nárožní místnosti v přízemí domu čp. 6, a to zhruba ve výšce 150 cm od podlahy, uprostřed šířky klenebního oblouku. Jižní stěna je aktuálně pojednána v hnědofialové barvě. Vizuálním pozorováním S1 byly zjištěny následující vrstvy, popisováno od nejspodnější včetně podkladu:

Druhá sonda byla opět umístěna v ploše jižní stěny dané místnosti, a to zhruba ve stejné výšce jako S1, u východního okraje klenebního oblouku. Po objevení náznaku šablonové výmalby byla S2 rozšířena kvůli určení průběhu dekorativního vzoru i výskytu dalších barevných vrstev. Některé z nátěrů zůstaly dochovány jen fragmentárně. Po odhalení reliktní šablonové výmalby již nebyly cíleně odkrývány starší barevné vrstvy, které jsou zčásti zřetelné u více poškozených míst. U S2 byly registrovány také omítkové vrstvy související s lokálními vysprávkami. Jednalo se o místa s šedou a světle pískovou jemnou omítkou.

Umístění S1 a S2 v ploše jižní stěny jihozápadní nárožní místnosti v přízemí domu čp. 6.

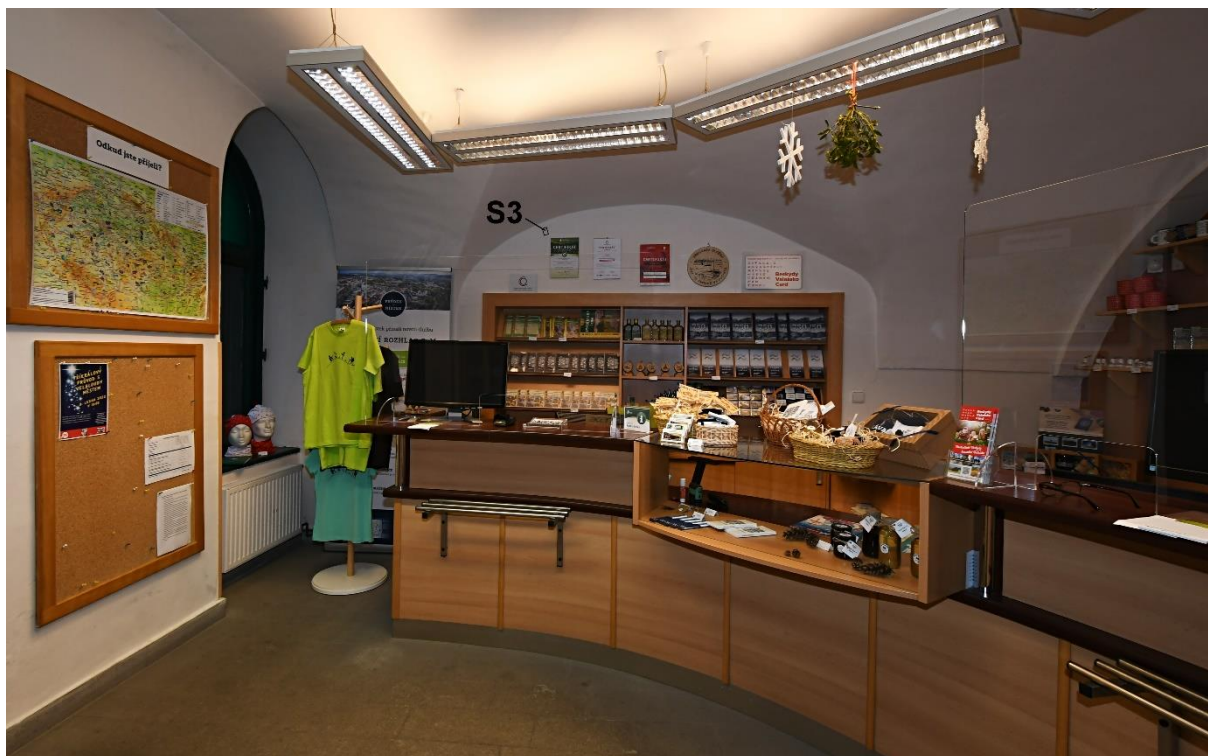
Třetí sonda byla provedena v horní části plochy severní stěny jihozápadní nárožní místnosti, pod klenebním obloukem, opět za účelem ověření výskytu barevných vrstev. Ukázalo se, že odkryté barevné nátěry korespondují s vrstvami identifikovanými v ploše jižní stěny.

Umístění S3 v ploše severní stěny jihozápadní nárožní místnosti v přízemí domu čp. 6.

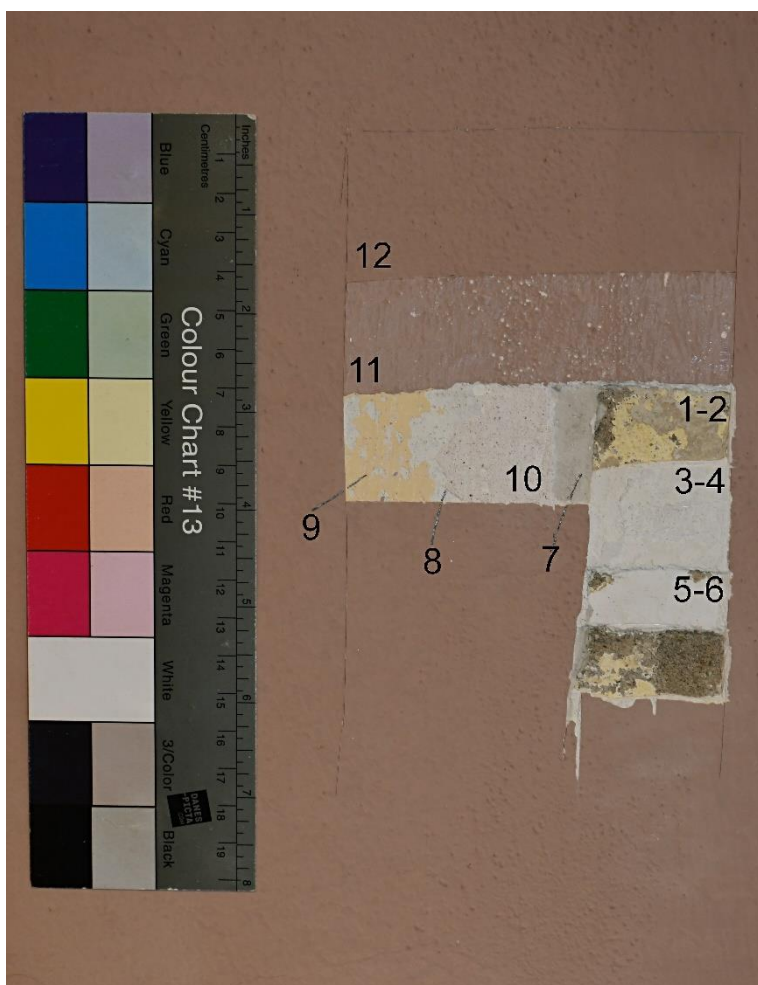
PODKLAD	–	omítka tmavě béžové barvy
1	–	světle žlutý nátěr
2	–	šedobéžový nátěr
3–6	–	bílé a lomené bílé nátěry, cca čtyři vrstvy
7	–	světle šedý nátěr či vyrovnávací vrstvička spíše cementového pačoku
8	–	bílý nátěr
9	–	žlutý nátěr, zachovaný jen místy
10	–	velmi světle fialkový nátěr, nesouvisle zachovaný
11–12	–	hnědofialové nátěry, patrně dvakrát provedený nátěr stejnou barvou

Rozsah S1 s označením jednotlivých vrstev nátěrů čísly – blíže viz popis S1.

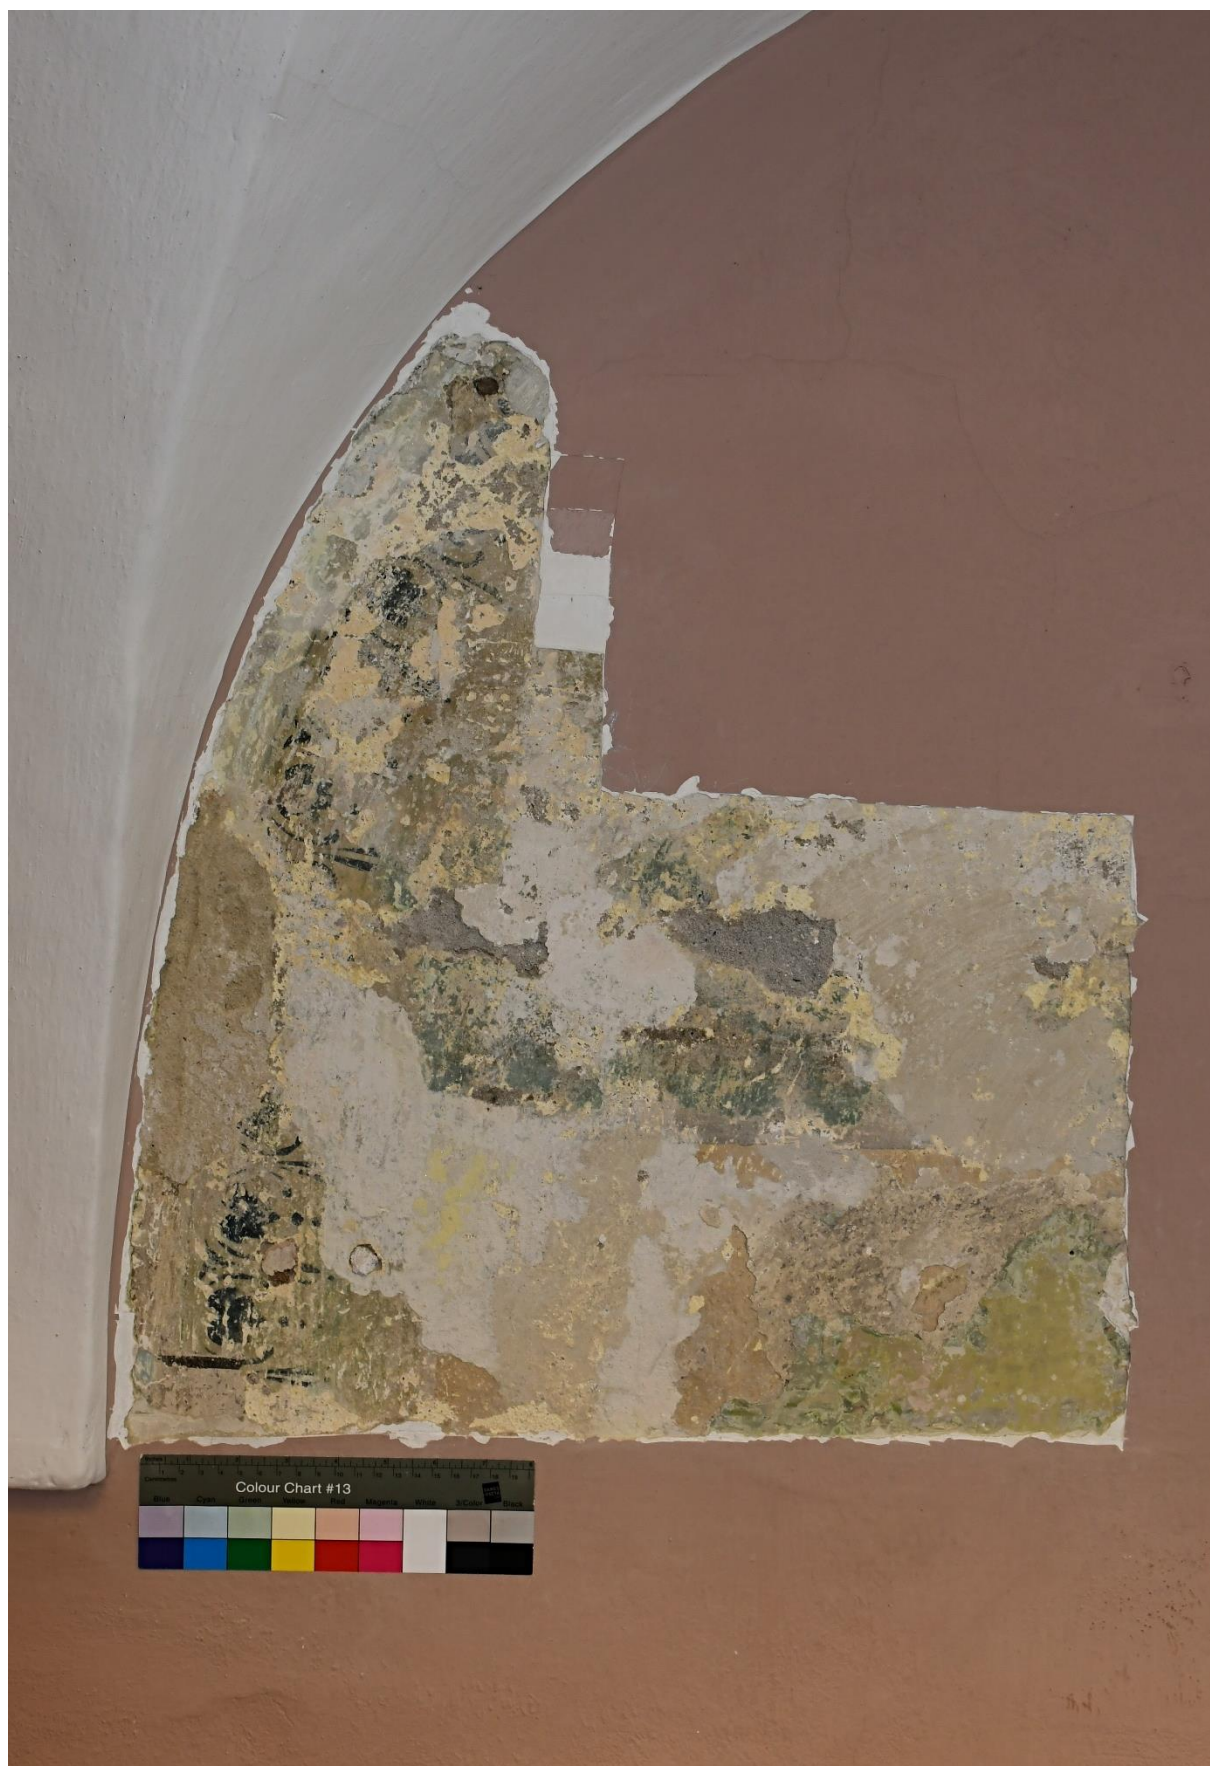
- světle žlutý nátěr, přičemž se nejedná o nejstarší vrstvu
- vrstva se šablonovou výmalbou: černý dekorativní motiv na zelenobéžovém podkladu (nátěru) – šablona lemuje tvar klenebního oblouku, stejně jako vnitřní tmavě šedá a vnější bílá linka (viz foto s popisem); se šablonovou výzdobou patrně souvisí béžový nátěr v ploše, který ve výšce 164 cm od podlahy přechází v nátěr šedý (znatelné rozhraní dvou barevností: dole béžová, nahoře šedá)

Rozsah S2 s fragmentárně odkrytou šablonovou výmalbou – blíže viz popis S2.

výmalba: černá šablona
na zelenobéžovém podkladu
+ tmavě šedá a bílá linka
+ vrstva béžová
a šedá

omítkové vrstvy -
vysprávkky

další barevné vrstvy pod
šablonovou výmalbou

vrstva béžové s šedou
+ relikť hnědočerné linky

několik vrstev
zelených +
šedobéžová

Stručný popis potvrzených vrstev v ploše S2 – blíže viz popis S2.

Zdá se, že starší barevné nátěry, které lze očekávat ještě i pod vrstvou se šablonovou výmalbou mohou pocházet z druhé poloviny 19. století. Opakující se motiv odkryté šablonové výzdoby nese již charakter secesního dekoru, snad z konce 19. a počátku 20. století. Po případném odhalení dalšího úseku se zachovanou šablonovou výmalbou by se mohlo podařit motiv přesně určit a úspěšně rekonstruovat. Tento postup by již vyžadoval odborný restaurátorský zákrok, kterému by předcházela restaurátorský průzkum a následný záměr.

Jinou možností je do plochy stěn dále nezasahovat, starší nátěrové vrstvy včetně šablonové výmalby zachovat a provést odpovídající finální povrchovou úpravu, respektující hodnoty památky.

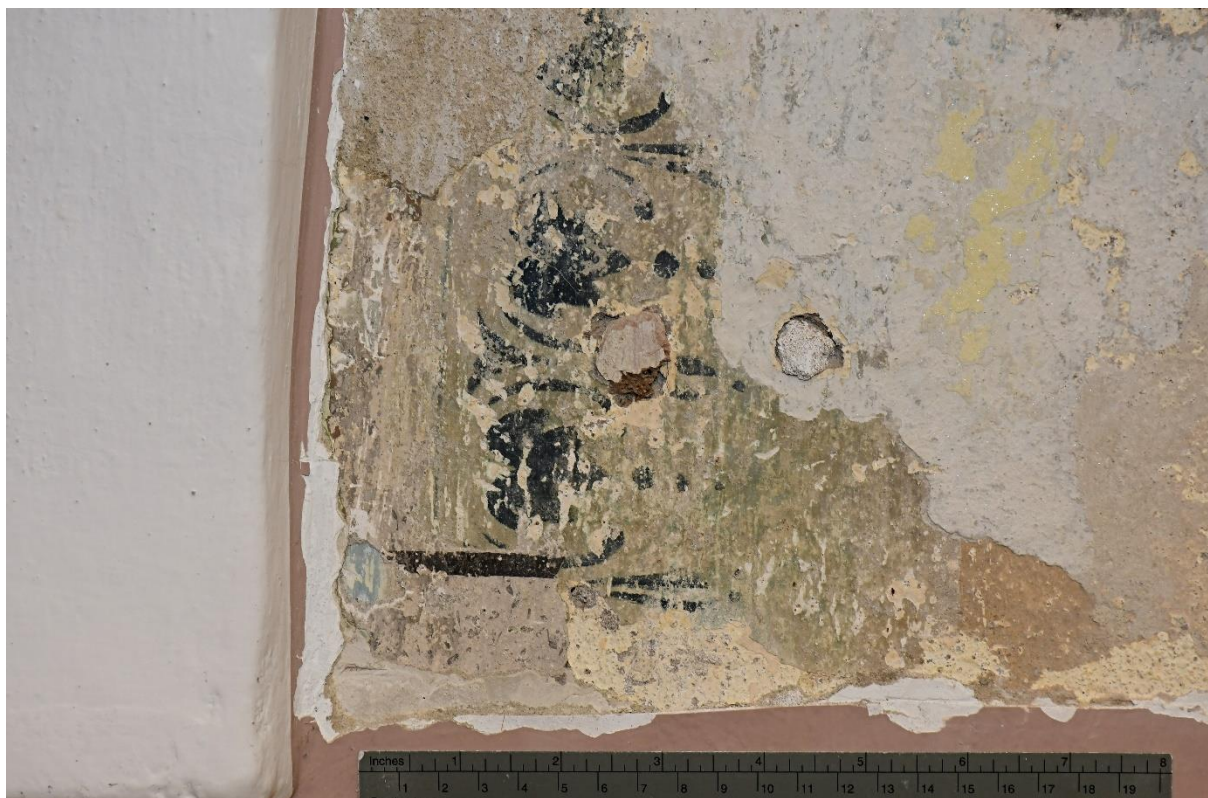
Detail odkryté šablonové výmalby v ploše S2 na jižní stěně.

Sondy 1–3 potvrdily existenci starších nátěrových vrstev a v případě S2 se podařilo odkrýt také relikty šablonové výmalby. Nutno upozornit na skutečnost, že některé vrstvy nátěrů nejsou v ploše stěn dochovány souvisle. U S2 byly navíc odhaleny rovněž lokální vysprávkky za použití rozdílných omítkových směsí.

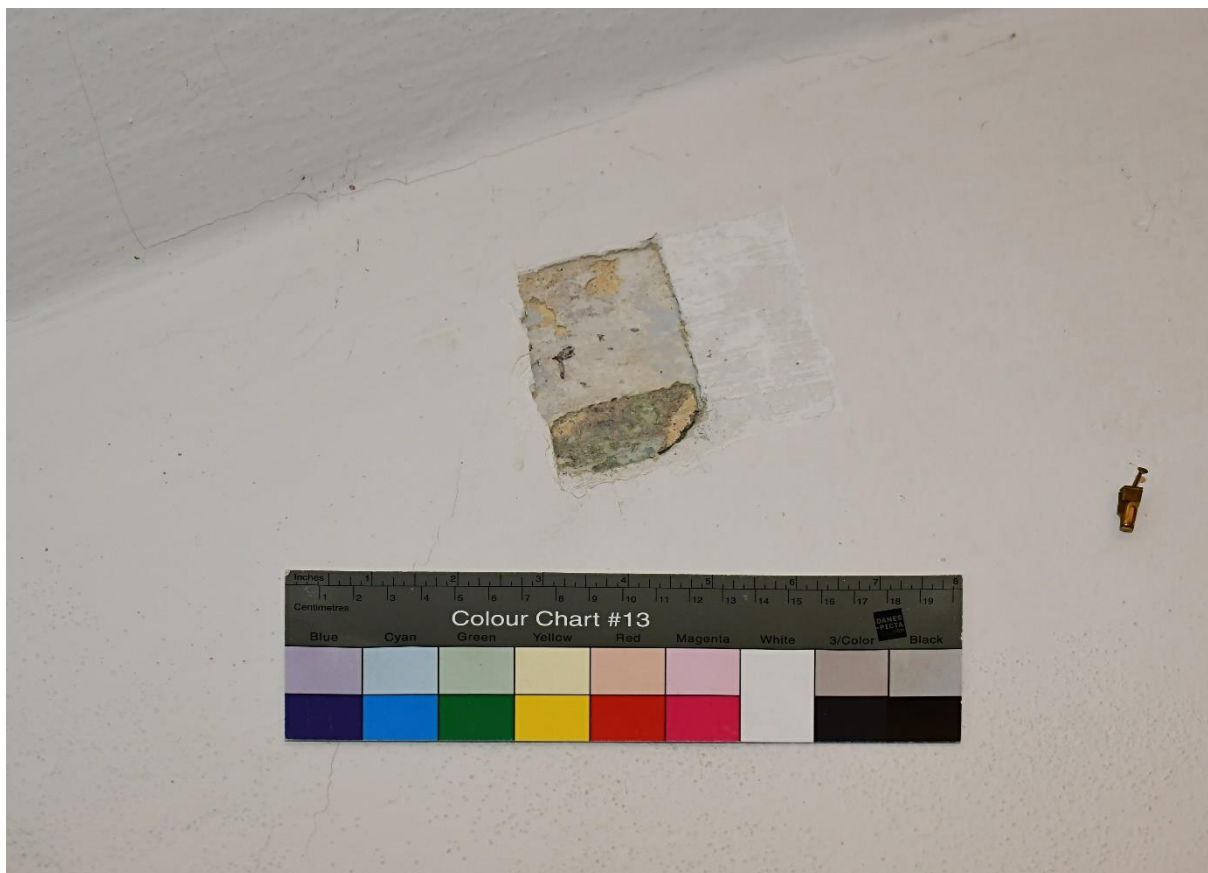
Vrstvy starších barevných nátěrů byly od nátěrů mladších odděleny velmi tenkou omítkovou vrstvou, na niž pak navazovaly asi tři až čtyři vrstvy bílých nátěrů. Severní stěna s pravoúhlým zapuštěným odkládacím prostorem (nikou) byla tedy naposledy opatřena bílým nátěrem.

Rozsah S3 pod klenebním obloukem severní stěny – blíže viz popis S3.
