SCHÉMA ŘEŠENÉ ČÁSTI

ČÁST KROVU 1			ING. VALTER PLAČEK K HRÁZI 12, BOLATICE tel. 553 654 412	
PROJ. SPECIALISTA ING. PLAČEK	VYPRACOVAL ING. PLAČEK	KRESLIL ING. PLAČEK		
MÍSTO : k.ú. Chlebovice [651150], parc. č. 484			DATUM	KVĚTEN/2020
INVESTOR : Státní město Frýdek-Místek, Radniční 114/8, Frýdek			STUPEŇ DOKUM.	DPS
AKCE : Dům včelařů Chlebovice - výměna střešní krytiny			ČÍSLO ZAKÁZKY	TR - 1008PR -19-P
			MĚŘITKO	VÝKRES Č.
OBSAH : Půdorys krovu část 1 - označení oprav krovu			1 : 75	D.12.b-01

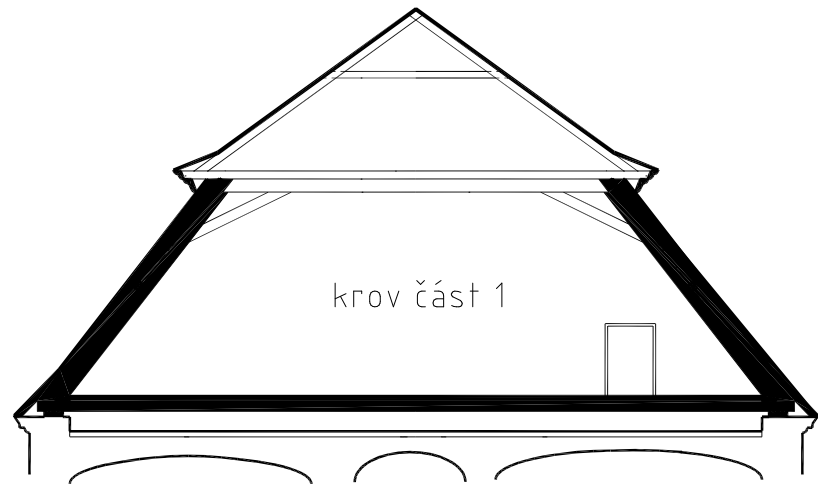
V rámci provedeného průzkumu nebylo možné provést
kontrolu všech prvků krovu po celé délce.
Skutečný rozsah oprav bude možné určit až při vlastní
realizaci oprav krovu.

Značení oprav prvků krovu je stejné jako u mykologického
průzkumu firmy DEREK.
Při opravách krovu postupovat podle doporučení ve zprávě
o mykologickém průzkumu firmy DEREK.

Další podrobnosti viz. mykologický průzkum firmy DEREK.
Práce musí provést firma proškolená v oboru sanací
ve Výzkumném a vývojovém ústavu dřevařském.
