MARPO			MODERNIZACE A REKONSTRUKCE PRŮZKUMY OBJEKTŮ spol.s r.o.		razítko MARPO spol. s r. o. OSTRAVA 1, Korunní 15 IČO: 41033078	
zad. projektant	vypracoval					
ing. arch. BOBEK	ing. SLEŽKA	PAVLÍK T.				
<i>v. z. [signature]</i>	<i>[signature]</i>	<i>[signature]</i>				
PODROBNÝ STAVEBNĚ-TECHNICKÝ PRŮZKUM					zak. číslo	022
					datum exp.	01/92
					arch. číslo	
objekt	FIŠEROVA VILA JIRÁSKOVA 506, FRÝDEK				počet výřisků	číslo paré
					4	3

ZPRÁVA

O PROVEDENÍ STAVEBNĚ - TECHNICKÉHO PRŮZKUMU PRO OBJEKT:

Fišerova vila
Jiráskova 506, Frýdek

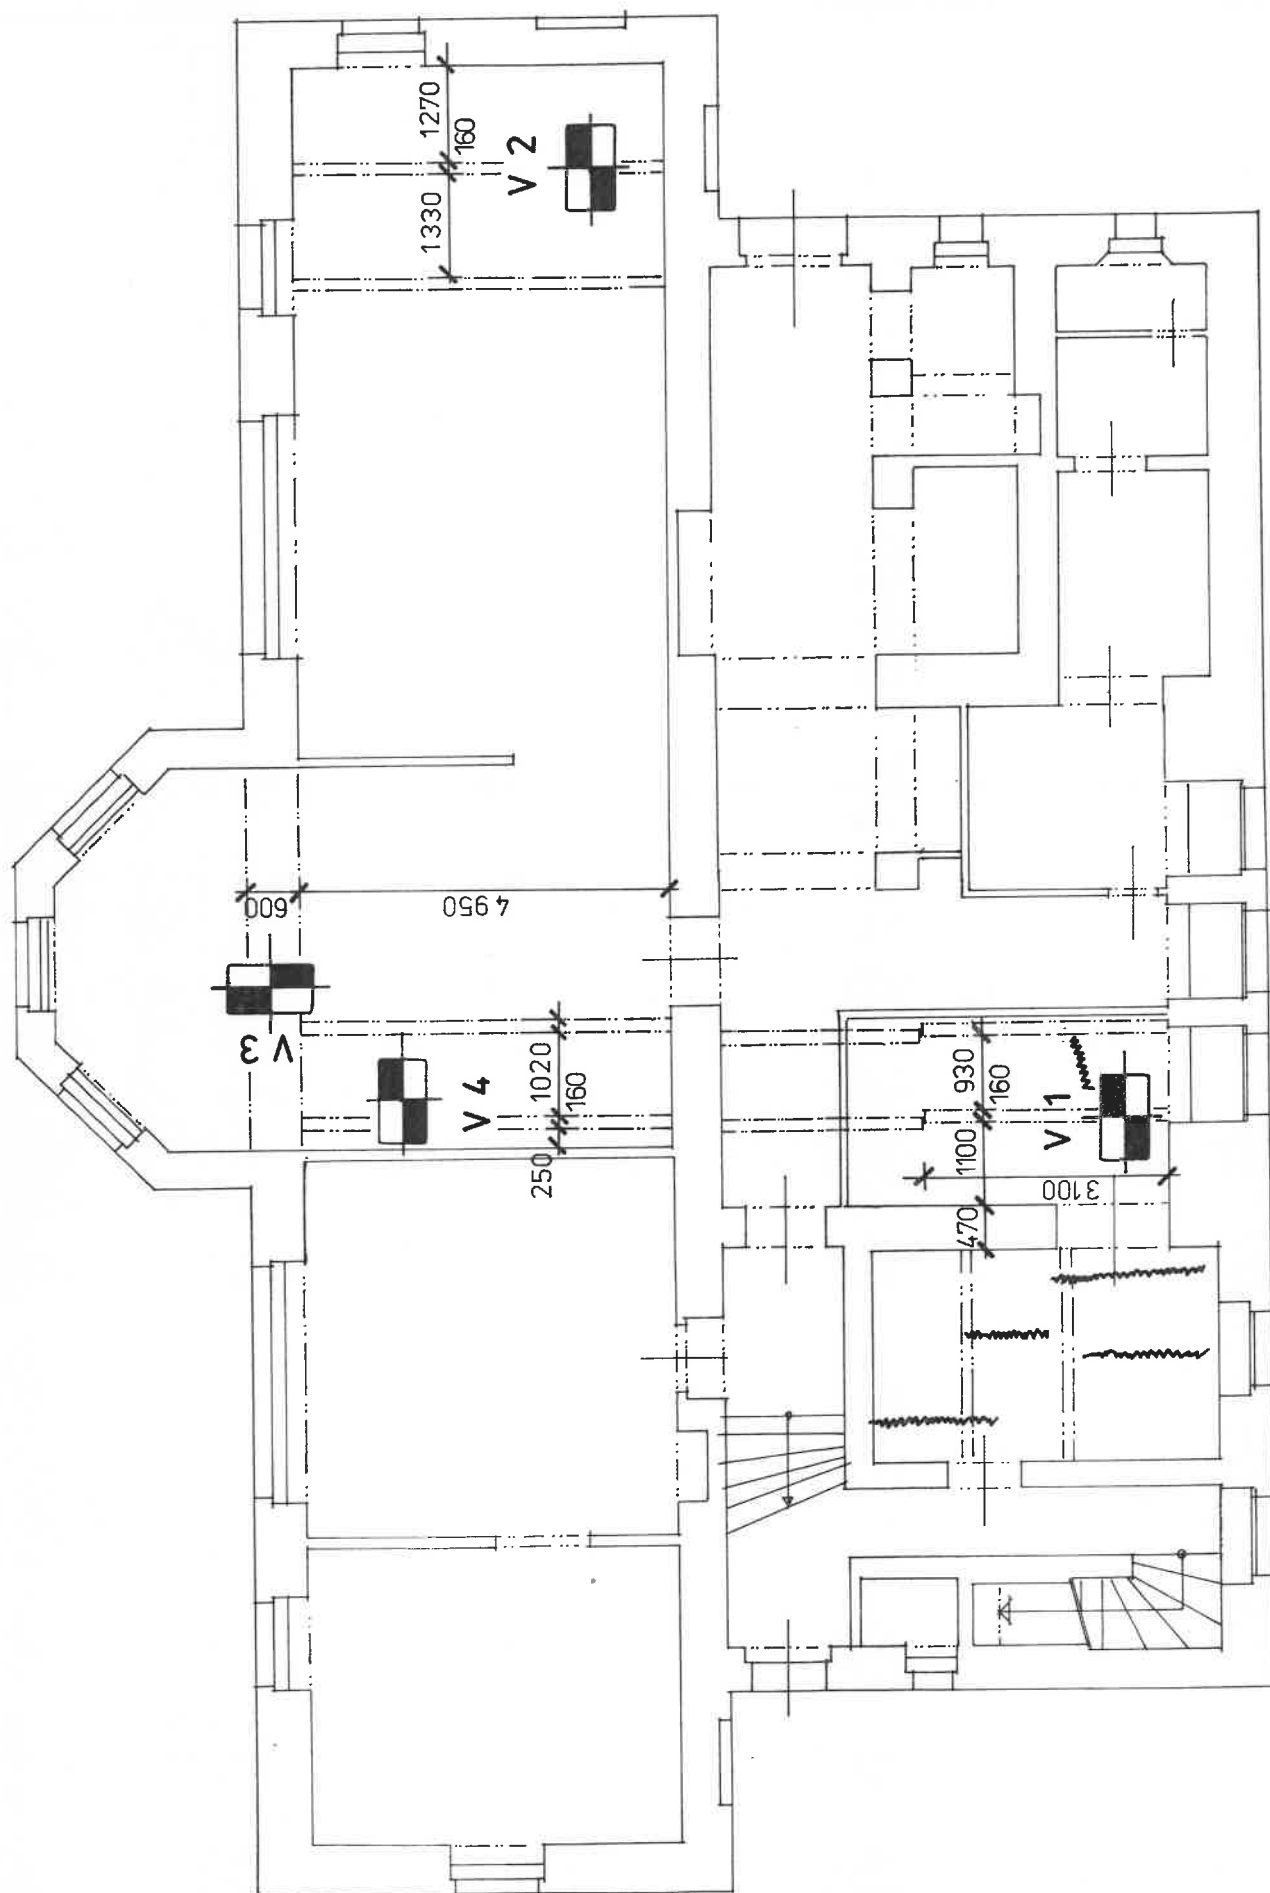
PŮDORYS 1. PP  
ROZMÍSTĚNÍ SOND

- železná výztuž je bez napadení koroze a při statickém posuzování lze počítat s plnými profily;
- v místě provádění sondy V1 bylo zjištěno, že zde byla vybourána nosná stěna a tím odstraněna podpora trámů [toto je dokumentováno v půdoryse 1.PP a na fotografii, která je součástí této zprávy], zde je nutno tuto podporu doplnit buďto nosnou stěnou, nebo vhodným pilířem. V těchto místech objektu byly zjištěny vlasové trhliny, které probíhají přes desky a trámy a jejichž průběh je zakreslen v půdoryse 1.PP. Zde byl rovněž zjištěn výskyt provazců mycelia dřevomorky domácí a to jak na částech betonových konstrukcí, tak i na zdech v maltě. V tomto případě doporučujeme odstranit omítky a vyškrábat maltu, zdivo znovu vyspárovat a omítnout maltou, která bude obsahovat fungicidní prostředky;
