**DŮM Č.P. 752, PIONÝRŮ
FRÝDEK - MÍSTEK
STAVEBNÍ ÚPRAVY
ODSTRANĚNÍ SPODNÍ STAVBY PŮVODNÍHO OBJEKTU**
Projektová dokumentace pro odstranění stavby

D Technická zpráva

Archívní číslo:	16-122-BP/ D r00
Zhotovitel:	CHVÁLEK ATELIÉR s.r.o. Kafkova 1064/12, 702 00 Ostrava - Moravská Ostrava
Hlavní projektant:	Ing. arch. Tomáš Janča
Projektant:	Ing. arch. Tomáš Janča
Vypracoval:	Ing. arch. Tomáš Janča a kolektiv
Stavebník:	Statutární město Frýdek - Místek Radniční 1148, 738 01 Frýdek - Místek
Datum:	09 / 2017

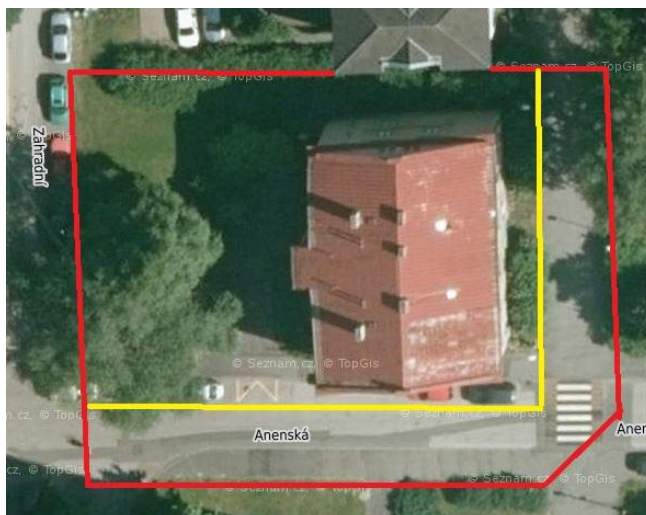
Staveniště bude oploceno plným oplocením do výšky 1,8 m. Návrh provedení oplocení je na následujícím obrázku. Návrh umístění plotu pro 2. etapu demolice, je znázorněn žlutě. Červeně je návrh umístění plotu při bourání nejvyšších dvou pater, v předchozí etapě bourání. (řeší projekt Dům Č.P. 752, Pionýrů, Frýdek – Místek, firmou MARPO s.r.o.)

Před zahájením bouracích prací bude vymezen ohrožený prostor a ten bude dán od půdorysného okraje stavby po oplocení podél ul. Pionýrů a Anenské. Ze strany ul. zahradní bude prováděno bourání a ohrožený prostor bude tvořit maximální dosah bouracího stroje zvětšený o 2 m na každou stranu. Tento prostor bude vymezen pomocí bezpečnostní pásky ve výšce 1,1 m na sloupcích, přičemž takto vymezený prostor bude hlídán pověřenými zaměstnanci, aby bylo zabráněno přístupu kohokoliv do tohoto prostoru. Do tohoto prostoru bude vstupovat pouze strojník demoličního stroje. Vstup a vjezd do oploceného prostoru bude zajištěn uzamykatelnou bránou, v době přítomnosti zaměstnanců na stavbě bude tento vstup střežen, případně uzamčen, v době mimo přítomnosti zaměstnanců na staveništi, bude tento vstup uzamčen.

1. Vyzvání objednatele k demontáži a přesunu zařízení, nebo vybavení z objektu za účelem dalšího použití ve svém provozu.
2. Převzetí staveniště a oplocení nebezpečného prostoru.
3. Před zahájením bouracích prací nutno odpojit všechny inženýrské sítě v souladu s vyjádřením a podmínkami správců sítí.
5. Demolice 1.PP (zachování dvou obvodových stěn u ulic Anenské a Pionýrů)
7. Při provádění bouracích prací a nakládce a manipulaci s materiálem je nutné provádět protiprašná opatření – kropení, překrytí nebo kapotování kontejnerů apod.
8. Úklid staveniště a přesunutí oplocení na obvod zbytku BD a svahované jámy
