D.a – TECHNICKÁ ZPRÁVA

DŮM Č.P. 752, PIONÝRŮ – STAVEBNÍ ÚPRAVY FRÝDEK – MÍSTEK

Dokumentace bouracích prací (DBP)

Stavebník:	Statutární město Frýdek – Místek Radniční 1148, 738 22 Frýdek – Místek
Zpracovatel:	MARPO s.r.o. , 28.října 66/201, 709 00 Ostrava - Mar.Hory
Vedoucí projektant:	Ing. arch. Jiří Bobek
Vypracoval:	Ing. Václav Mončka

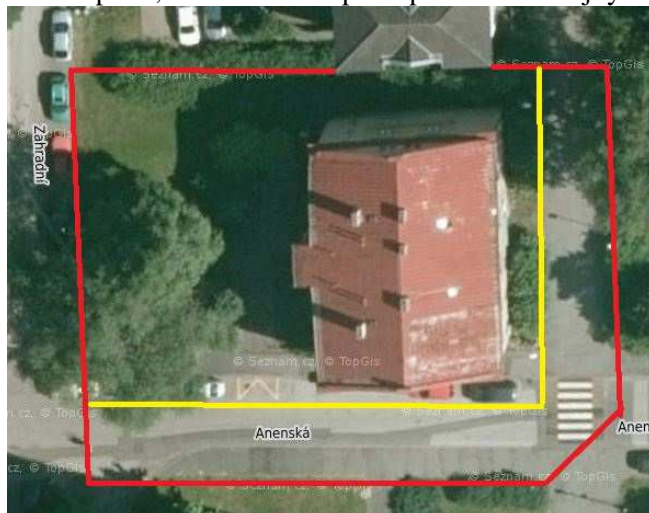
Dále po dobu bourání dvou nejvyšších pater je nutné uzavřít ulice Pionýrů a Anenská. Staveniště bude oploceno plným oplocením do výšky 1,8 m. Toto oplocení bude po zbourání nejvyšších dvou pater posunuto k okrajům komunikací Pionýrů a Anenská a provoz na těchto ulicích bude obnoven. Návrh provedení oplocení je na následujícím obrázku. Červeně je návrh umístění plotu při bourání nejvyšších dvou pater, žlutě umístění plotu po zbourání nejvyšších dvou pater.

Před zahájením bouracích prací bude vymezen ohrožený prostor a ten bude dán od půdorysného okraje stavby po oplocení podél ul. Pionýrů a Anenské. Ze strany ul. zahradní bude prováděno bourání a ohrožený prostor bude tvořit maximální dosah bouracího stroje zvětšený o 2 m na každou stranu. Tento prostor bude vymezen pomocí bezpečnostní pásky ve výšce 1,1 m na sloupcích, přičemž takto vymezený prostor bude hlídán pověřenými zaměstnanci, aby bylo zabráněno přístupu kohokoliv do tohoto prostoru. Do tohoto prostoru bude vstupovat pouze strojník demoličního stroje. Vstup a vjezd do oploceného prostoru bude zajištěn uzamykatelnou bránou, v době přítomnosti zaměstnanců na stavbě bude tento vstup střežen, případně uzamčen, v době mimo přítomnosti zaměstnanců na staveništi, bude tento vstup uzamčen.
