Oprava krokve (K1) - 1 ks

ČÁST KROVU 1

PROJ. SPECIALISTA	VYPRACOVAL	KRESLIL	ING. VALTER PLAČEK K HRÁZI 12, BOLATICE tel. 553 654 412	
ING. PLAČEK	ING. PLAČEK	ING. PLAČEK		
MÍSTO : k.ú. Chlebovice [651150], parc. č. 484			DATUM	KVĚTEN/2020
INVESTOR : Statutární město Frýdek-Místek, Radniční 1148, Frýdek			STUPEŇ DOKUM.	DPS
AKCE : Dům včelařů Chlebovice – výměna střešní krytiny			ČÍSLO ZAKÁZKY	TR - 1008PR -19-P
			MĚŘÍTKO	VÝKRES Č.
OBSAH : Oprava krokve – K1			1 : 25	D.1.2.b-03

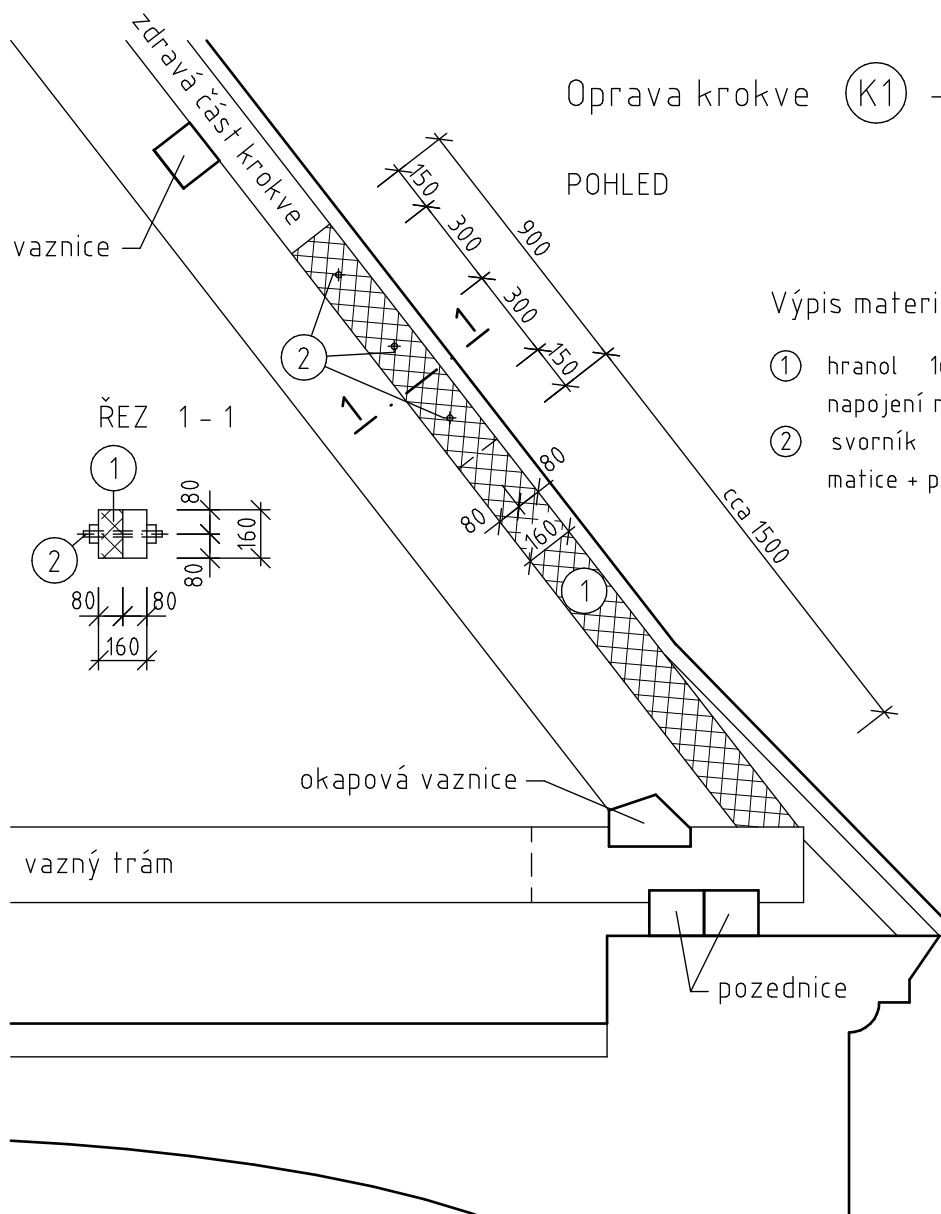
POHLED

Výpis materiálu pro 1 krokev ... K1

- ① hranol 160 x 160 mm dl. 2,50 m 1 ks
napojení na prvky krovu dle původních spojů
- ② svorník Ø12 mm dl. 0,20 m 3 ks
matice + podložky

Zároveň s kroví K1 bude opravena okapová vaznice V01, práh P1 a vzpěra VZ1.

Před opravou podepřít na stropní konstrukci zdravé části krokve a okapové vaznice.

Průřezové rozměry opravovaných prvků a délky ověřit na místě.

Spojení navazujících opravovaných prvků krovu podle původních spojů.
