### 3.4. Provozní a kompoziční východiska

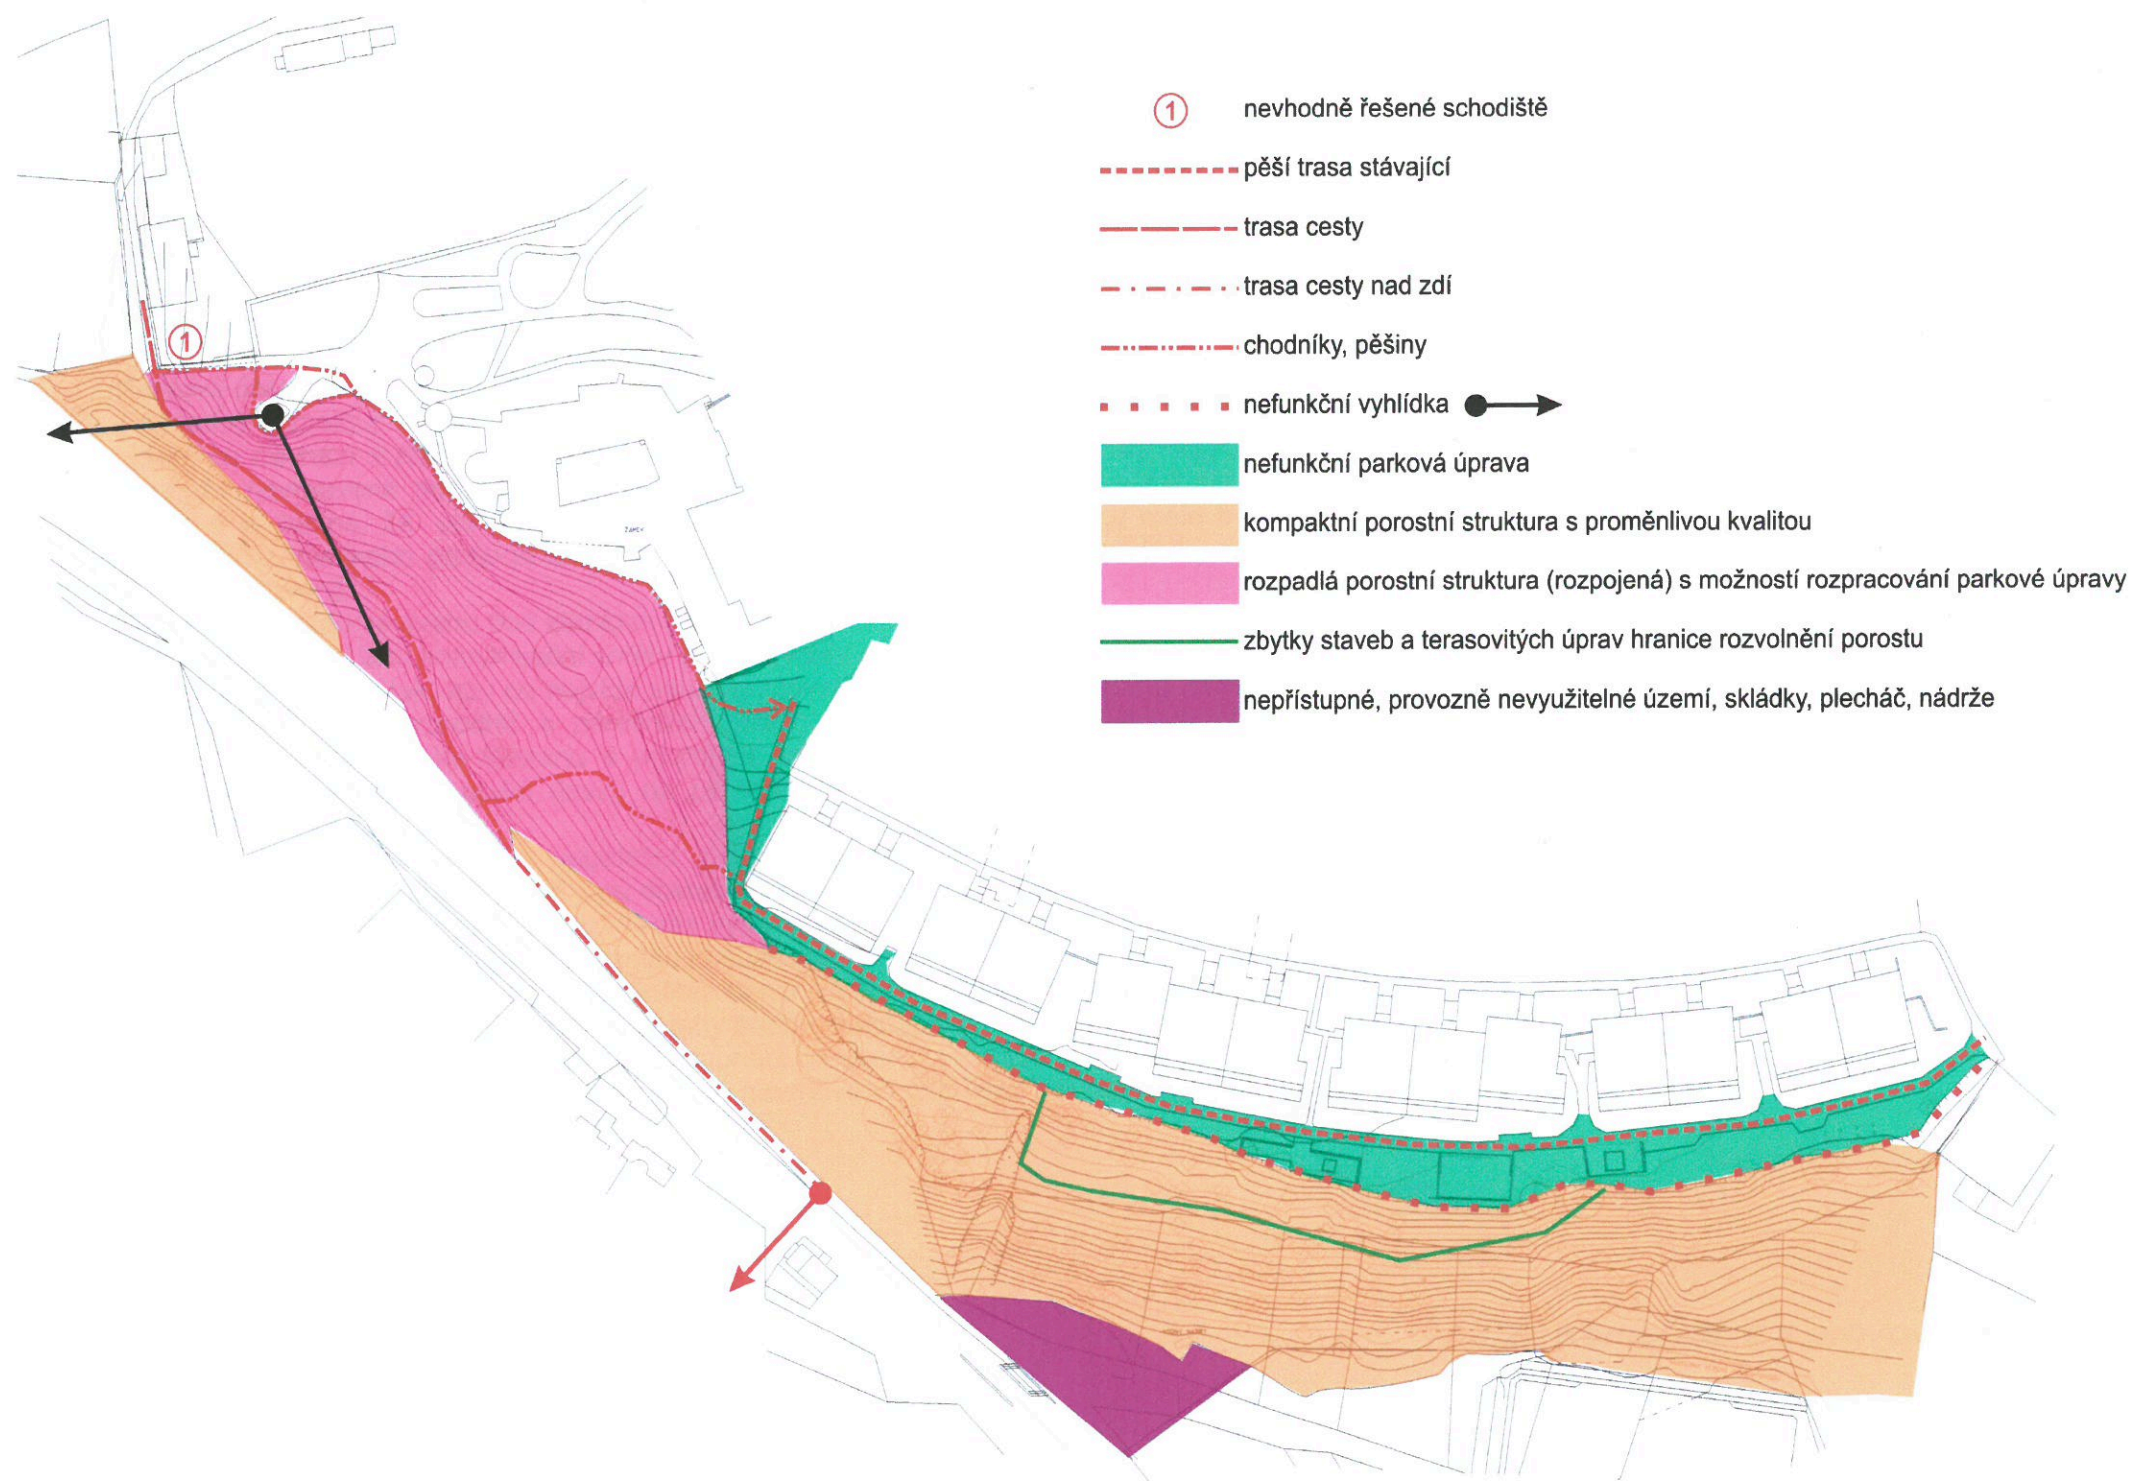
Kompoziční schéma je dáno již terénní konfigurací území – horní hrana je předurčena k funkci vyhlídky po celé délce promenádní trasy okolo historického centra města. Plochy jsou nedílnou součástí „zeleného“ prstence centra.

**Nefunkční parková úprava** – odžilá plocha podél obytných domů s rozpadající se vybaveností, celkově neutěšený stav.

**Kompaktní porosty** – porosty s ochrannou funkcí svahu v současném stavu velmi nestabilní jak prostorovou strukturou, druhovým složením, tak i pěstebním stavem.

**Rozpadlá porostní struktura** – plochy a porosty vhodné k rozpracování parkové kompozice.

**Zbytky terasovitých úprav** – prostorově využitelné území na svahu pod terasou ul. Hasičské.

**Nevyužitelná území** - plochy za sportovišti velmi špatně přístupné. Zapojení do programu parku je možné až po realizaci průchodu sportovišti.

Schéma dále vymezuje důležité kompoziční body v území: nefunkční nebo omezeně funkční vyhlídku ze zámeckého parku, stejně tak jen omezeně fungující vyhlídky z terasy pod ul. Hasičskou.

Od přístupu ze směru od ul. Revoluční vede do zámeckého parku nevhodně technicky řešené schodiště. Ve schématu není brán ohled na odplození části zámeckého parku na svazích pod zámek. Je tím konstatováno, že úprava podrostů a charakter úpravy by měl být shodný na obou stranách plotu, který navíc nesmí svým řešením znemožňovat výhledy do údolí z pěšiny pod patou stavby.

S přesností terénního zákresu jsou naznačeny stávající vyšlapané trasy. V terénu patrné terasovité úpravy nejsou v současnosti příliš využívány a to z důvodu jejich zarůstání náletovými dřevinami a porosty křídlatky sachalinské.
