Oprava pozednice (P1) - cca 1,5 m - 1 ks

Oprava pozednice (P2) - cca 1,5 m - 1 ks
Boční pohled

ČÁST KROVU 1

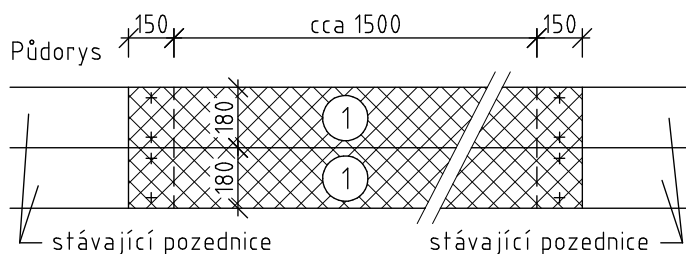
Výpis materiálu pro 1 pozednici ... P1

- ① hranol 180 x 150 mm dl. 2,00 m 2 ks
 - ② hřebíky \varnothing 4,5/140 mm 8 ks
- kotvení pozednice použít stávající

Výpis materiálu pro 1 pozednici ... P2

Průřezové rozměry pozednic ověřit na místě.

Délky pozednic pro výměnu upřesnit na místě.

Před opravou pozednic podepřít na stropní konstrukci prvky krovu pozednicemi vynášené.

S opravou pozednic koordinovat opravy přilehlých okapových vaznic, vzpěry a vazného trámu.
