**PRŮZKUMY \* ZAMĚŘENÍ \* PROJEKTY**

**ZPRÁVA**  
**O PROVEDENÍ STAVEBNĚ - TECHNICKÉHO**  
**PRŮZKUMU OBJEKTU**  
**MĚSTSKÉ KNIHOVNY V MÍSTKU**  
**HLAVNÍ Č.P. 111**  
**FRÝDEK-MÍSTEK**

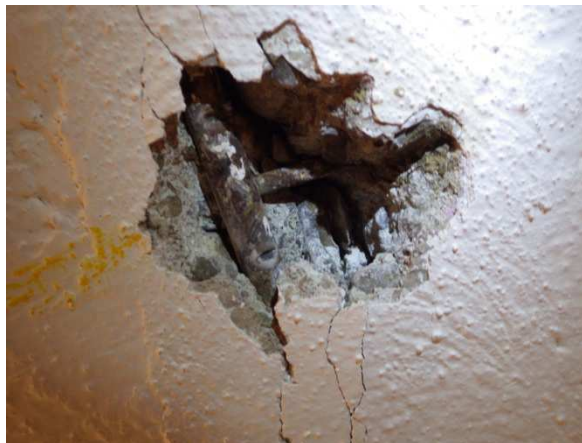
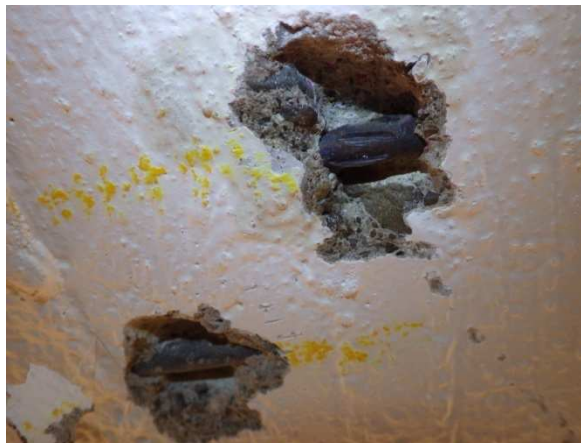
**Foto č. 6- NV1-detail výztuže..... Foto č. 7- NV1- detail výztuže**

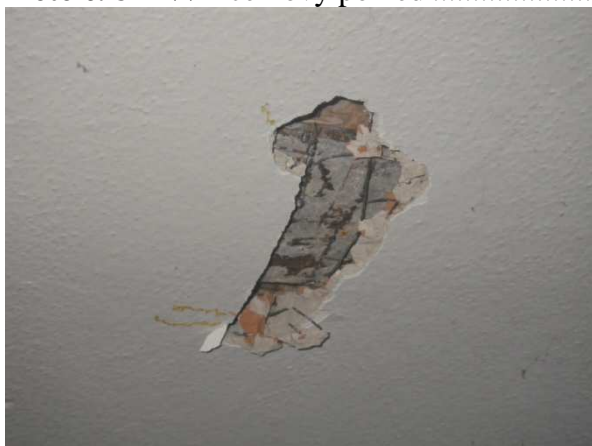
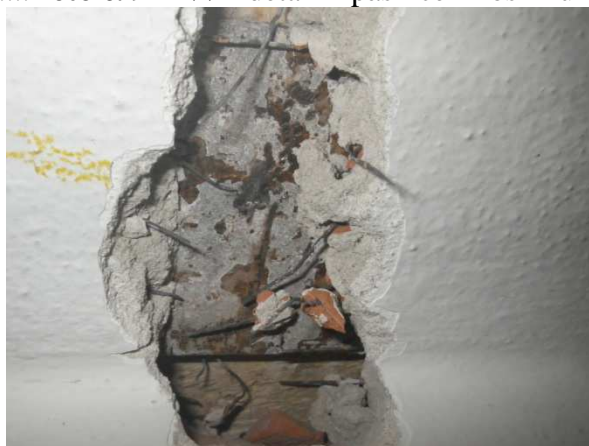
**Foto č. 8- NV2-celkový pohled ..... Foto č. 9- NV2-detail – pásnice I nosníku**

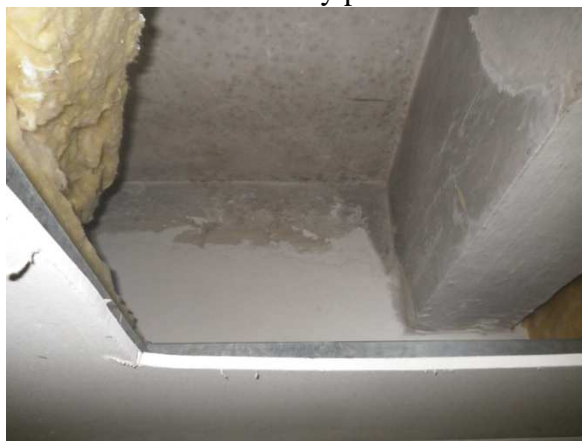
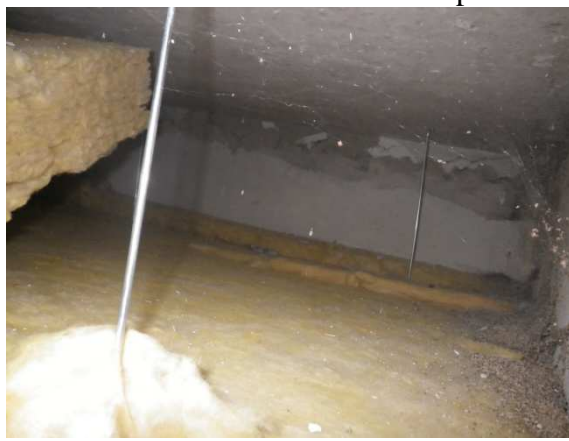
**Foto č. 10- NV3-celkový pohled ..... Foto č. 11- NV3-ukotvení podhledu**

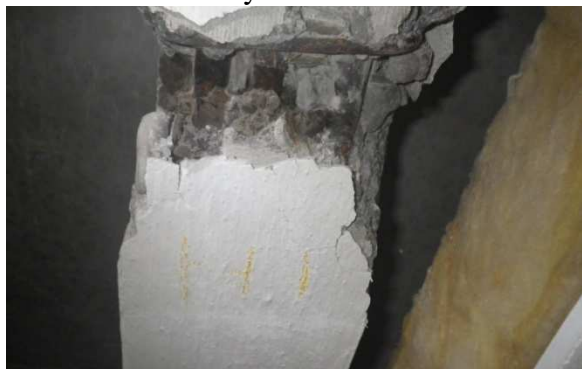
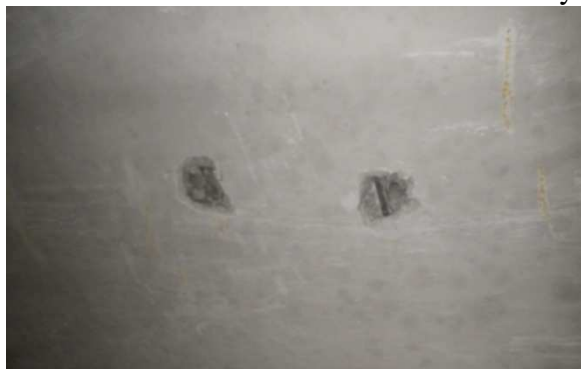
**Foto č.12- NV3-vyztužení trámku ..... Foto č. 13- NV2-ověření ŽB desky**

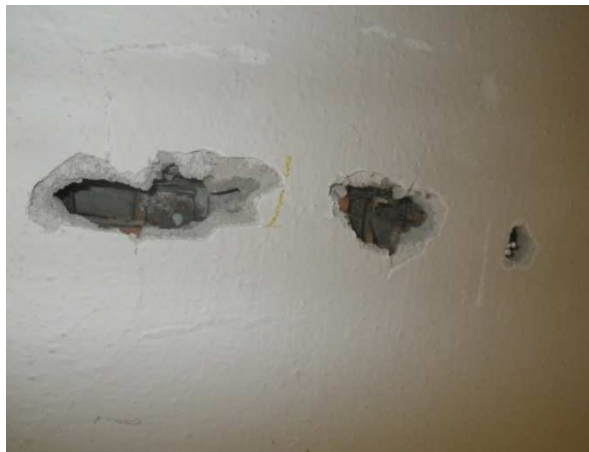
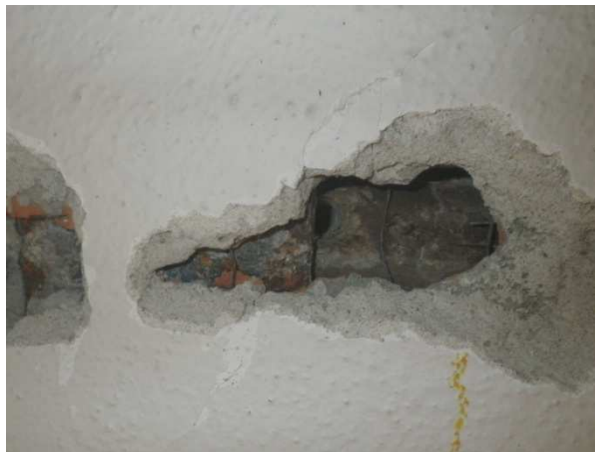
**Foto č. 14- NV4-celkový pohled .....** **Foto č. 15- NV4- detail spodní pásnice I nosníku**

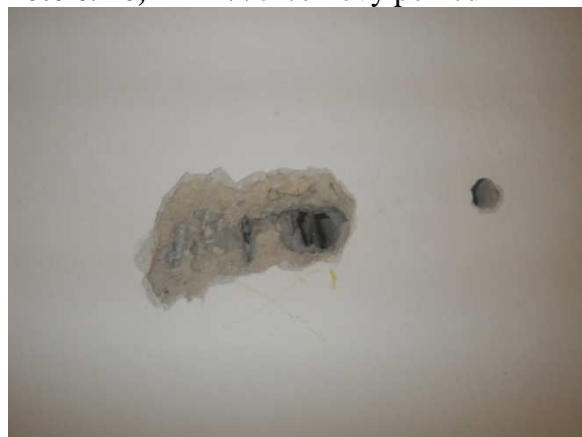
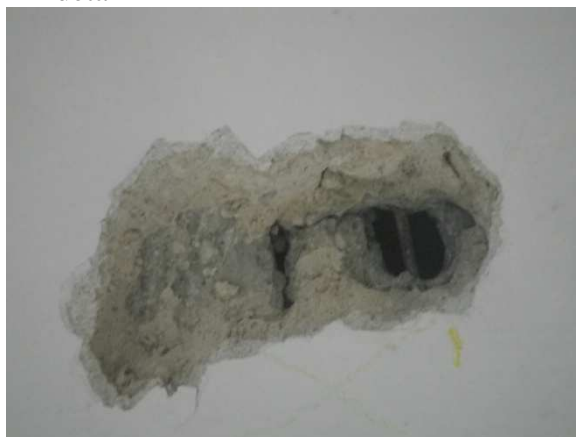
**Foto č. 16, 17- NV5-celkový pohled**

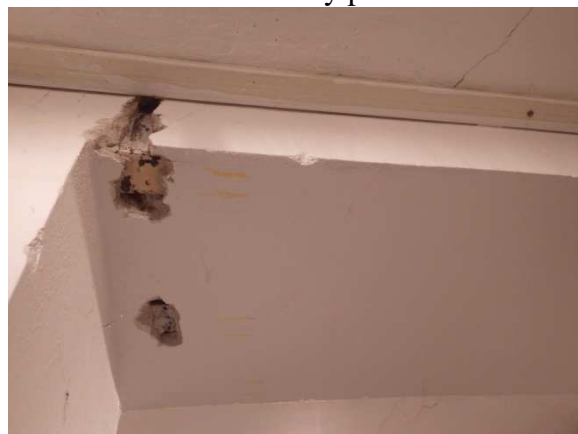
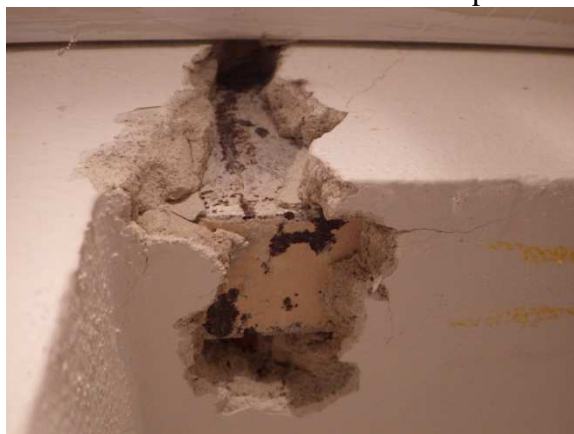
**Foto č. 18- V1/2-celkový pohled .....** **Foto č. 19- V1/2-detail U nosníku překladu**

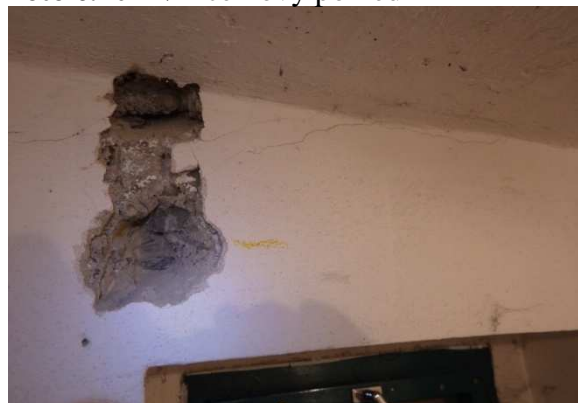
**Foto č.20- V2-celkový pohled-**

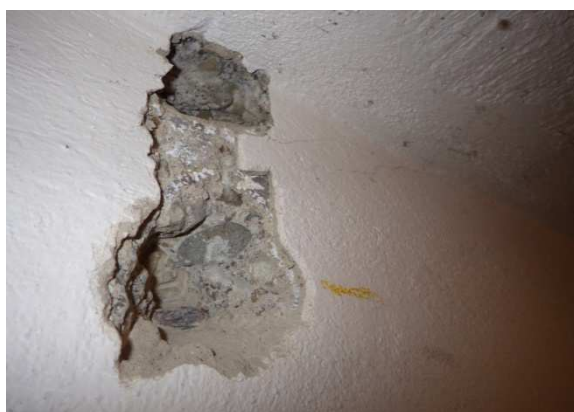
**Foto č. 21- V2-detail umístění výztuže**

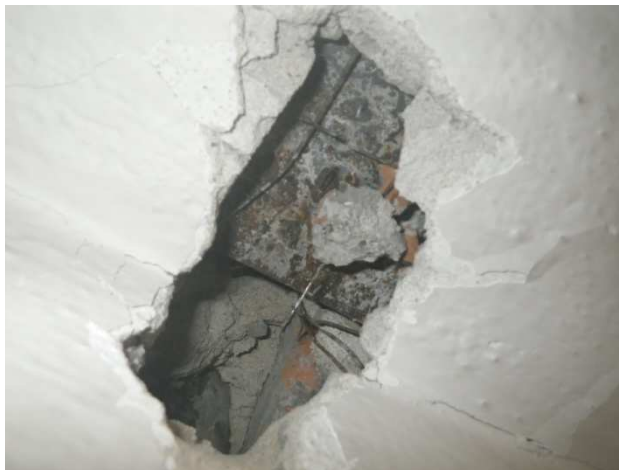
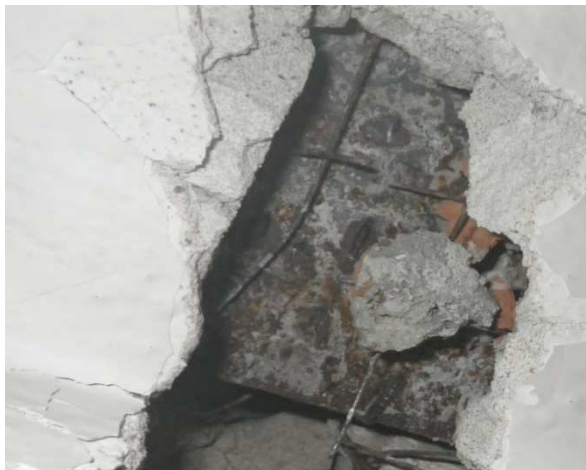
**Foto č. 22- V8-celkový pohled** ..... **Foto č. 23- V8- detail v**

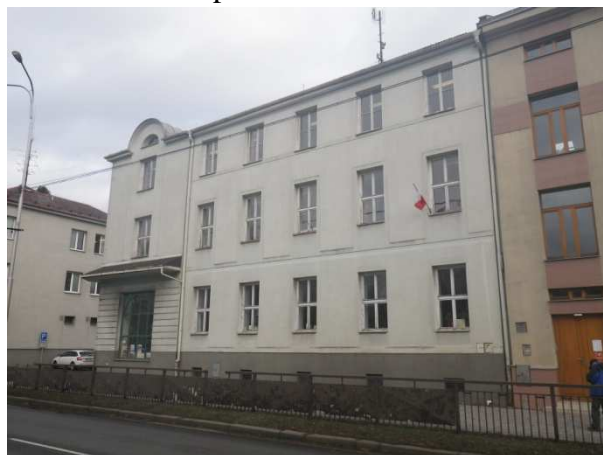
**Foto č. 33-** pohled- uliční - Hlavní třída

Plošné poškození omítky celé fasády trhlinami, prorýsované kotevní talířové hmoždinky, nezateplené ostění oken, apod. Silné poškození marmolitových soklů, které jsou silně degradované. Nátěry oken za hranicí životnosti.

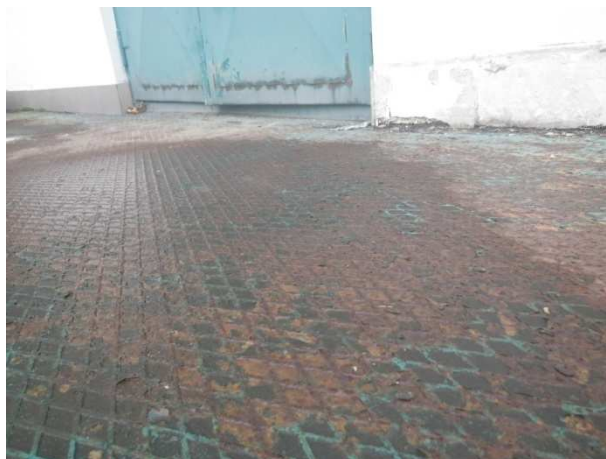
| 6 | RAMPA POŠKOZENÁ VLHKOSTÍ |

**Foto č. 59-** detail plochy rampy
