Objednatel:	Stat. město Frýdek-Místek	Obec:	Frýdek-Místek	Kraj:	Moravskoslezský
Akce:	Rekonstrukce křižovatky T. G. Masaryka a silnice I/48, tzv. Rubikova křižovatka			Datum	Stupeň
				5/2017	TP
Objekt:				Souprava	Označ. přílohy
	Diagnostika mostu ev. č. M-7, Frýdek-Místek

DIAGNOSTICKÝ PRŮZKUM

Most ev. č. M - 7, Frýdek - Místek

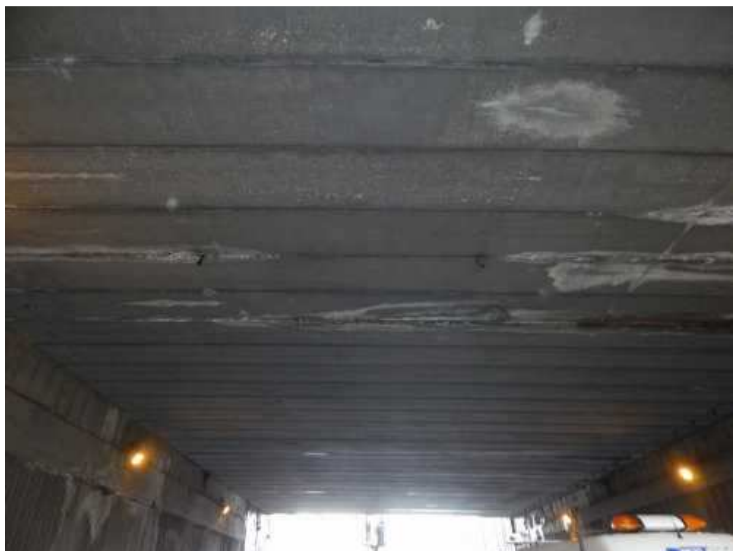
Na spodním líci nosníků jsou patrné podélné trhliny v ose nosníků popř. podélné trhliny kopírující trajektorii předpínací výztuže s průsaky. Tato závada je nejvíce patrná na nosnících N2, N3, N4, N5, N6, N7, N9, N10, N11, N13, N24, N25.

Podhled nosné konstrukce.

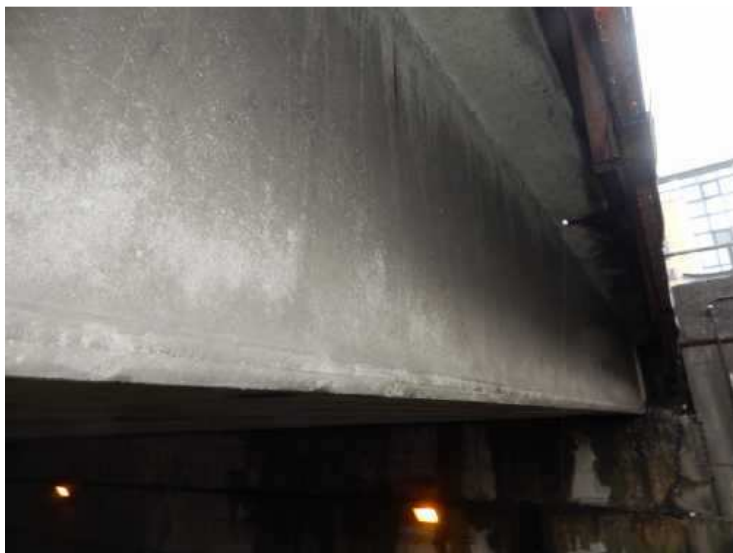
Levý bok levého krajního nosníku.

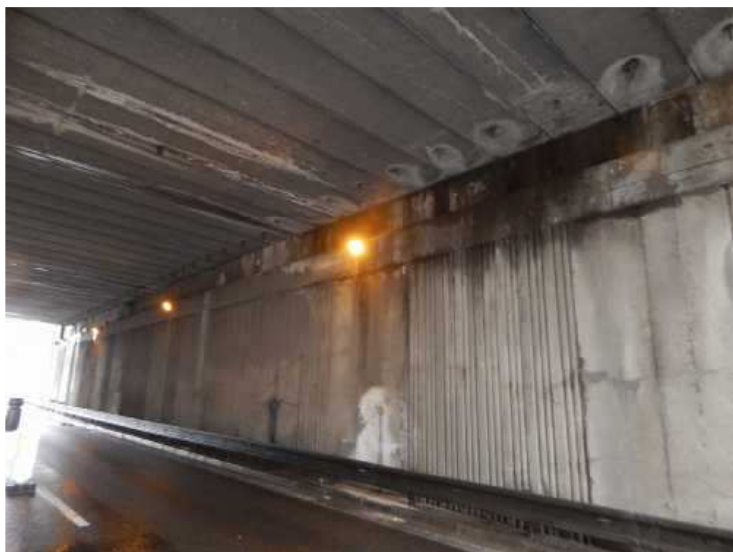
| 2.1 | | Na opěry zatéká mostními závěry. Na opěru 1 zatéká plošně na úložný práh i na dřík pod 15ti levými nosníky. Na opěře 2 dochází k plošnému zatékání na úložný práh i na dřík pod 10ti levými nosníky a pod 6ti pravými nosníky. V místech, kde zatéká, plošně degraduje beton zejména úložných prahů do hloubky cca 10 mm. |

Pohled na opěru 1.

- výměna hydroizolačního souvrství
- lokální sanace úložného prahu opěr v místech významnější degradace betonů spojená s odbouráním chloridy kontaminovaných betonů

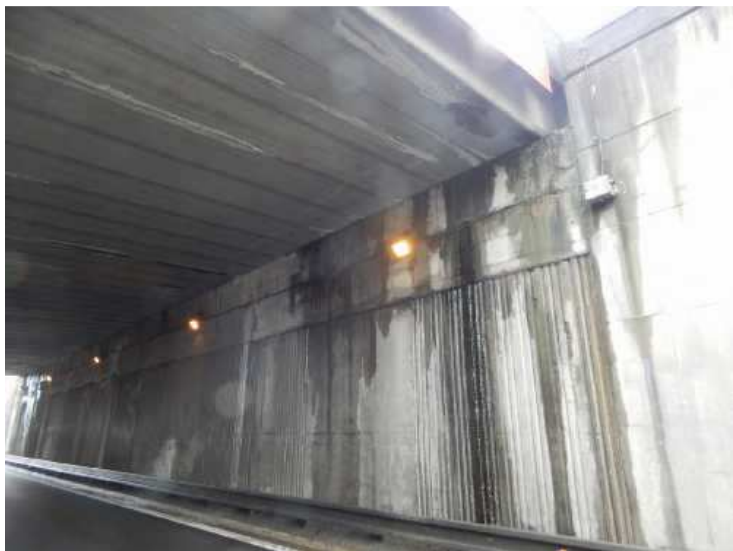
Pohled na opěru 2.

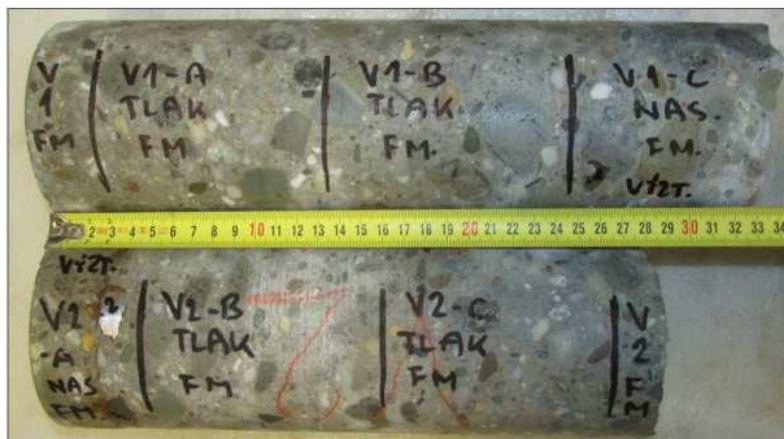
Pohled na vývrty V1 a V2

Vývrt V1 (spodní stavba, opěra 2, úložný práh, pod nosníkem N23):

Část plniva v betonu tvořilo pórovité kamenivo.

V hl. 35 mm od čela vývrtnu byla zachycena příčná trhlina š. až 0,5 mm a dl. 120 mm.

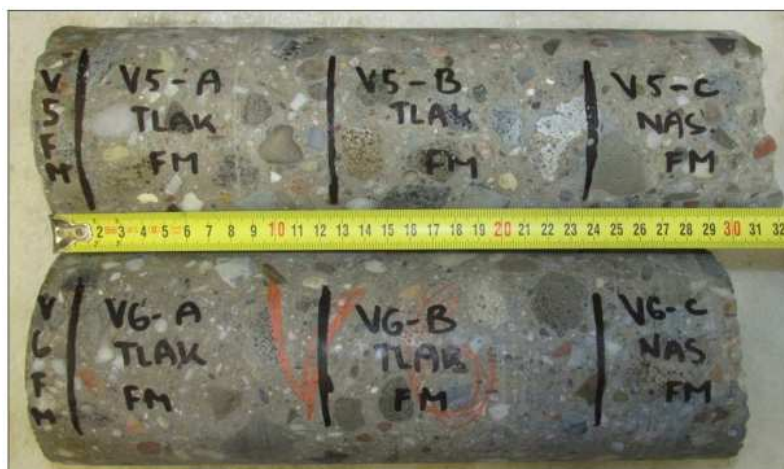
Pohled na vývrty V5 a V6

Vývrt V5 (spodní stavba, opěra 1, dřík, pod nosníkem N10, cca 1,4 m nad terénem):

Beton je hutný až mírně pórovitý, na povrchu vývrtu zaznamenán větší počet makropórů do velikosti 7 mm. Povrch vývrtu je hladký.

Část plniva v betonu tvořilo pórovité kamenivo.

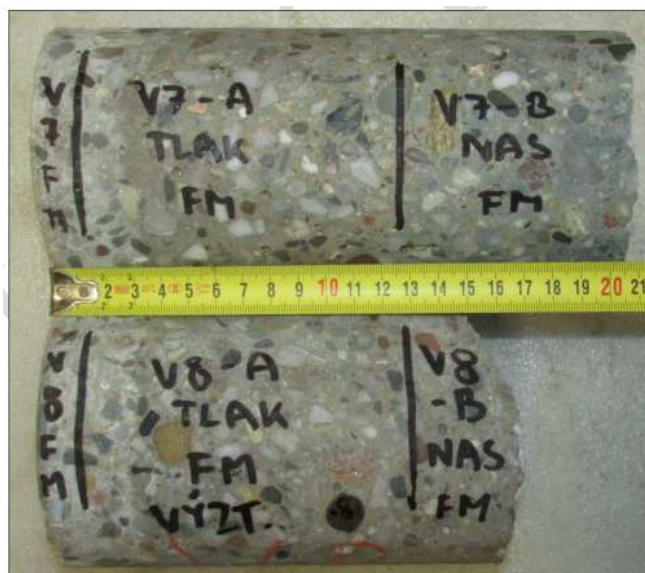
Pohled na vývrty V7 a V8

Vývrt V7 (spodní stavba, opěra 1, úložný práh, pod nosníkem N18):

Beton je hutný až mírně pórovitý, na povrchu vývrtu zaznamenán větší počet makropórů do velikosti 7 mm. Povrch vývrtu je hladký.

Ve vývrtu byla zachycena výztuž (průměr / vzdálenost výztuže k čelu vývrtu) V Ø 12 / 95 mm.

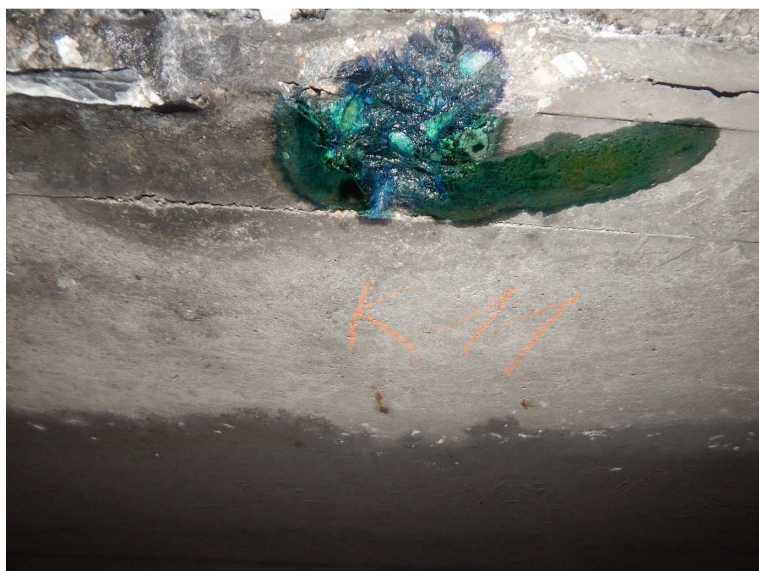
Typický průběh karbonatace,
zkušební místo K11
- v hloubce > 0 mm je pH > 11-13
(bez karbonatace)

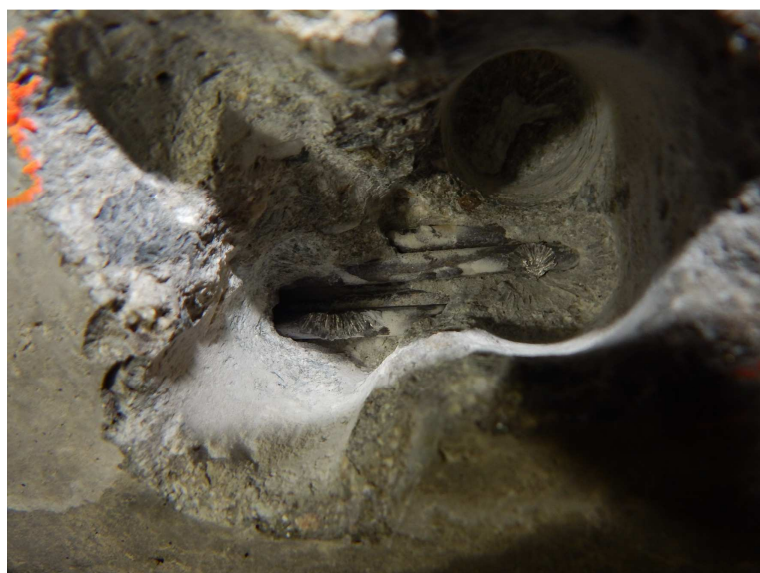
Zkušební místo PV1

- předpínací kabel v hloubce 30 mm
- bez chráničky
- kanálek zainjektovaný
- bez koroze

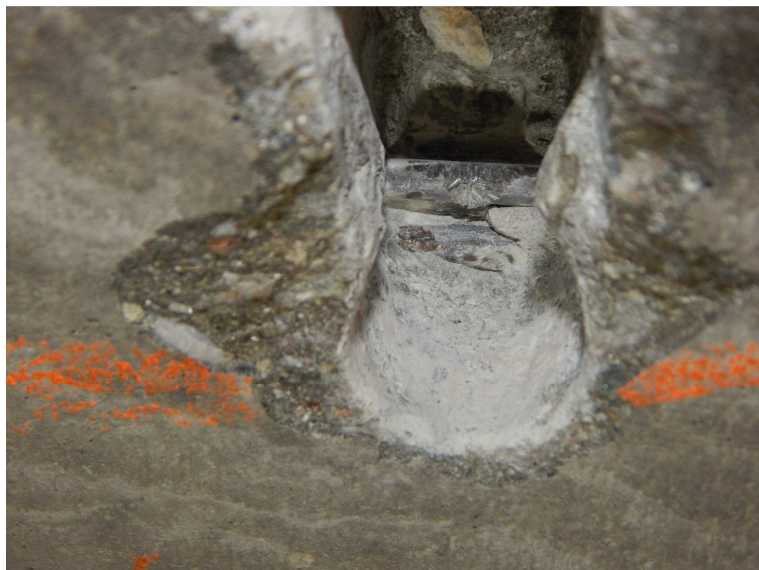
Zkušební místo PV2

- předpínací kabel v hloubce 30 mm
- bez chráničky
- kanálek zainjektovaný
- bez koroze

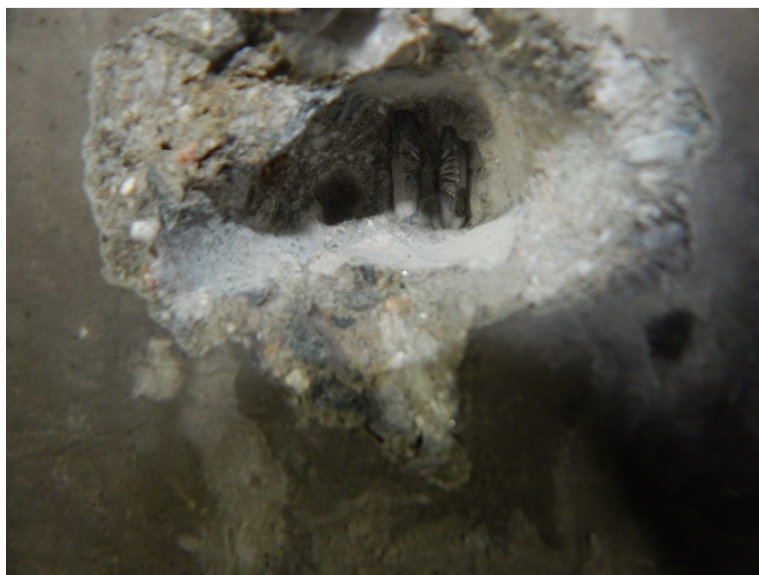
Zkušební místo PV11

- předpínací kabel v hloubce 30 mm
- bez chráničky
- kanálek zainjektovaný
- bez koroze

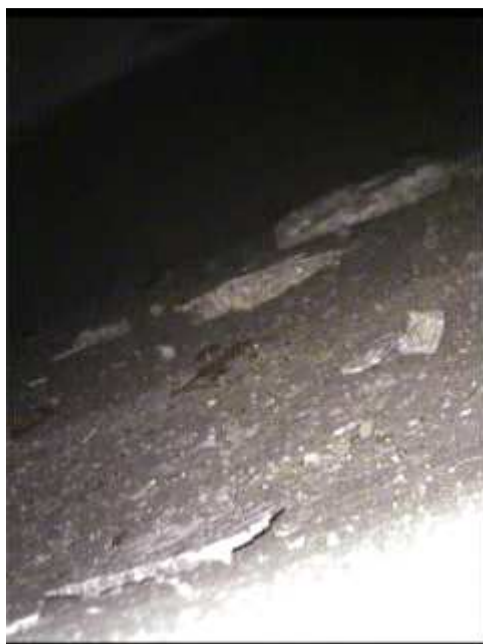
Dutina D2, nosník N34, dutina mírně vlhká, drobná stavební suť uvnitř dutiny

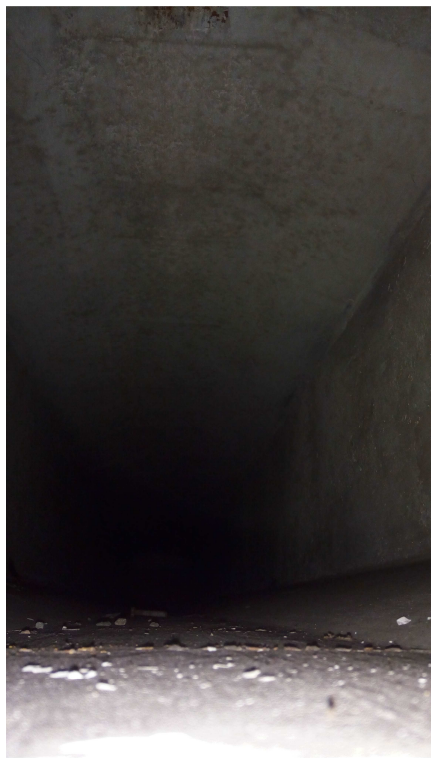
Dutina D5, nosník N22, dutina suchá, drobná stavební suť uvnitř dutiny
