# **ZPRÁVA**

## **O PROVEDENÍ STAVEBNĚ – TECHNICKÉHO PRŮZKUMU OBJEKTU**

**ČESKÝ DŮM**  
**HLAVNÍ TŘÍDA 113**  
**FRÝDEK – MÍSTEK**

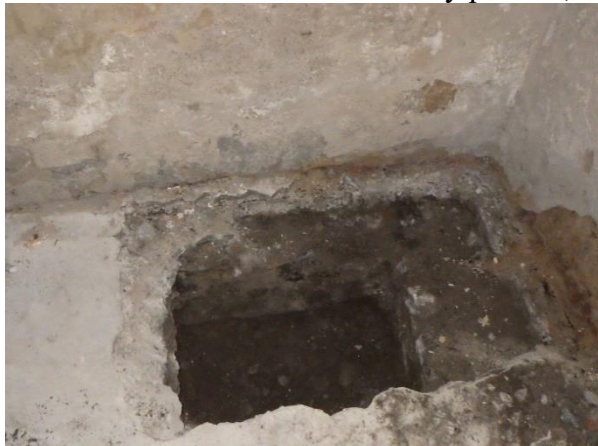
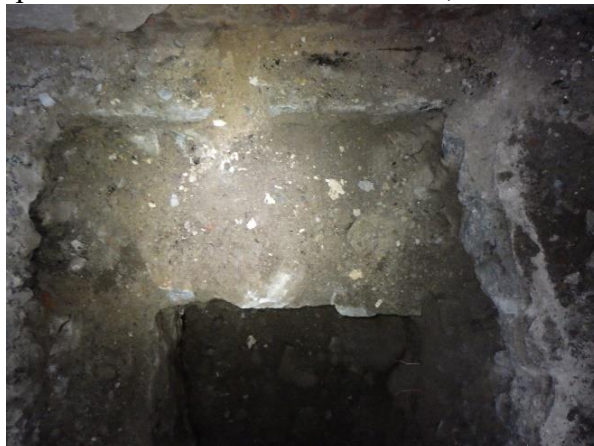
**Foto č. 1 - 4 – sonda K 1 – celkový pohled ,      pohled shora na rozšíření základu,**

- HI a betonový práh na kamenném základu

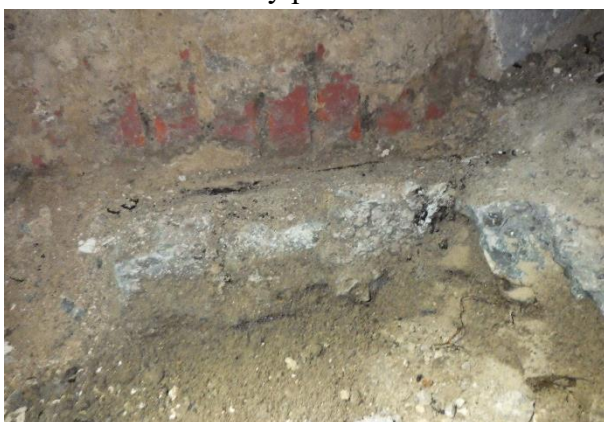
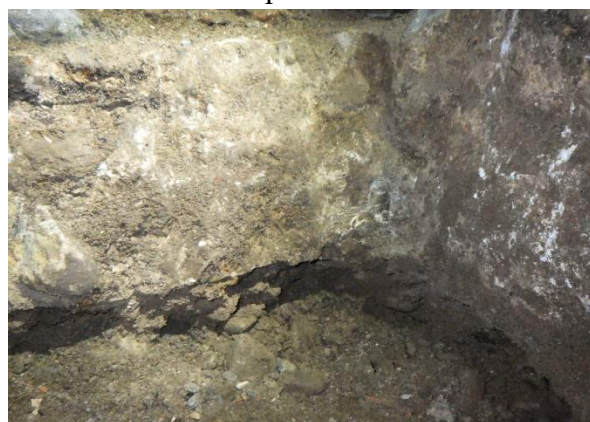
základová spára

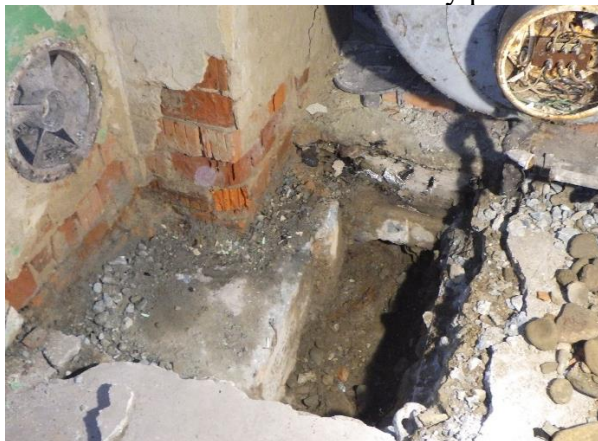
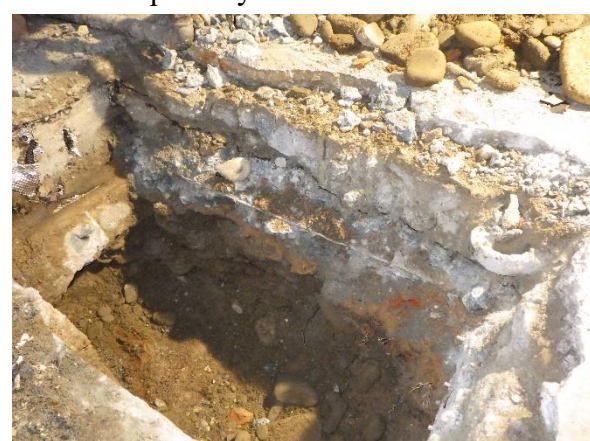
**Foto č. 5 - 8 – sonda K 2 – celkový pohled**

skladba podlahy

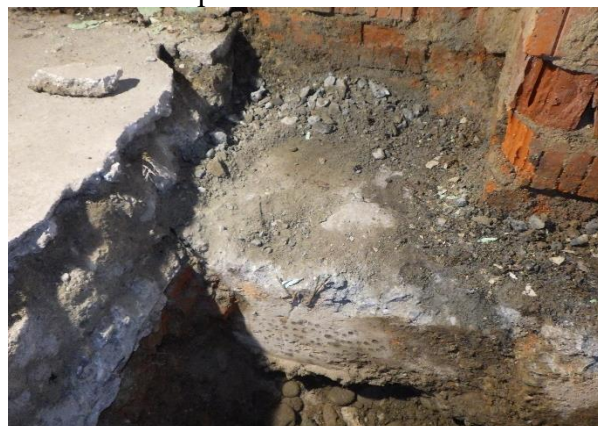
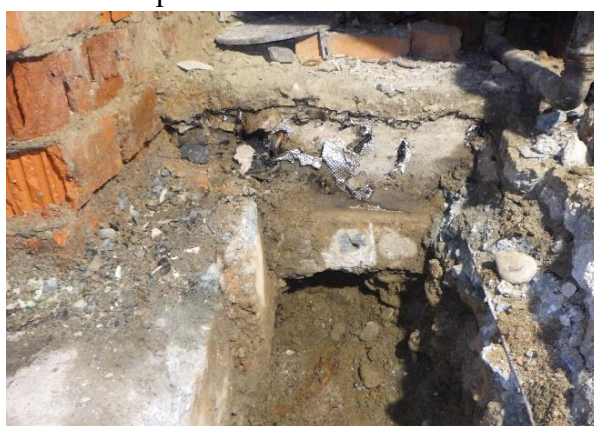
- Základ pod obvodovou stěnou K2/1

- základ pod střední stěnou K2/2

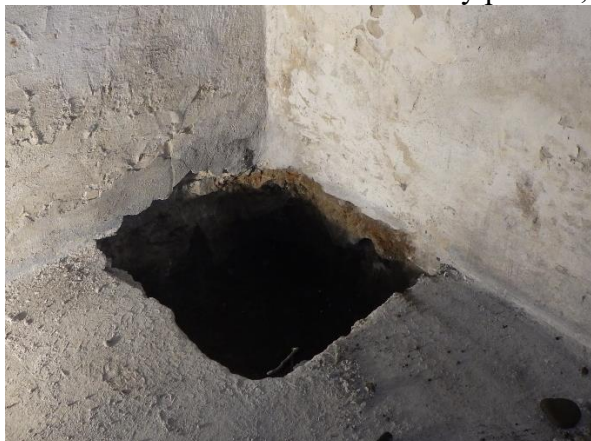
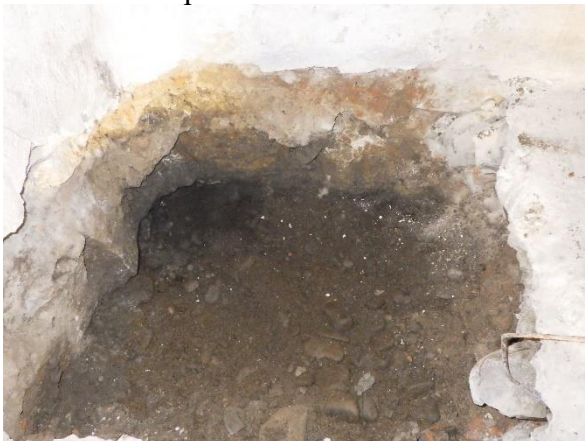
**Foto č. 9 - 10 – sonda K 3 – celkový pohled , základová spára a štěrková zemina**

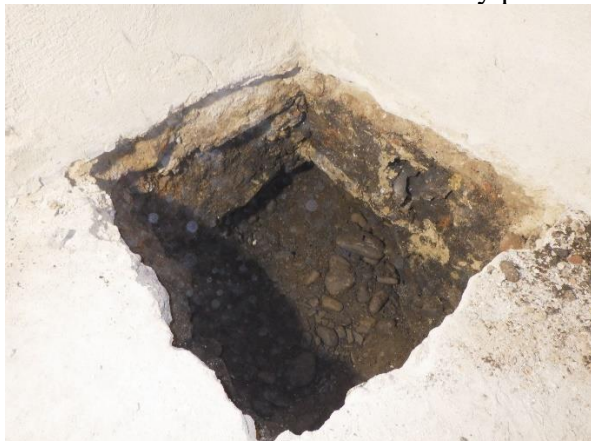
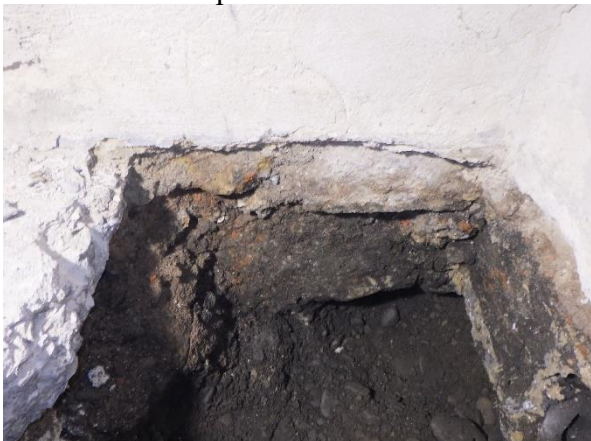
**Foto č. 11 - 12 – sonda K 4 – celkový pohled , základová spára a štěrková**

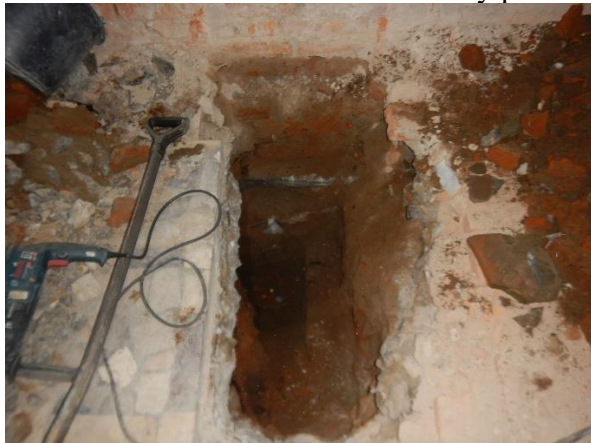
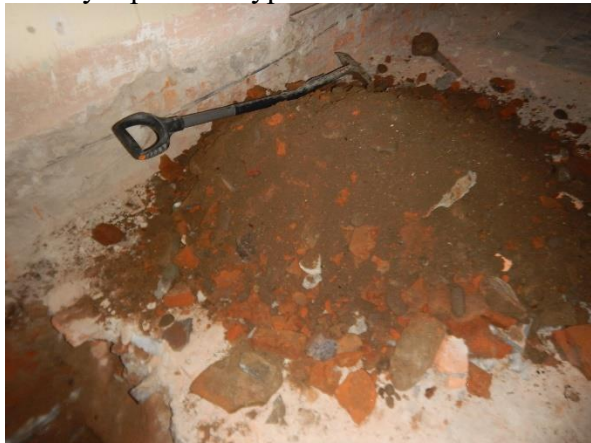
**Foto č. 13 - 16 – sonda K 5 – celkový pohled výkopek – násyp štěrk se stavební sutí**

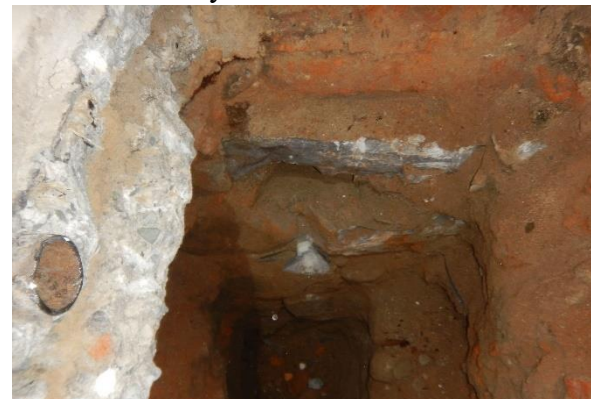
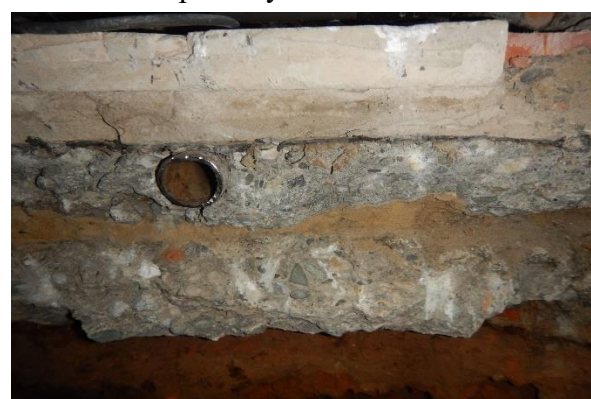
- Kamenný základ s cihelnou nadezdívkou      skladba podlahy

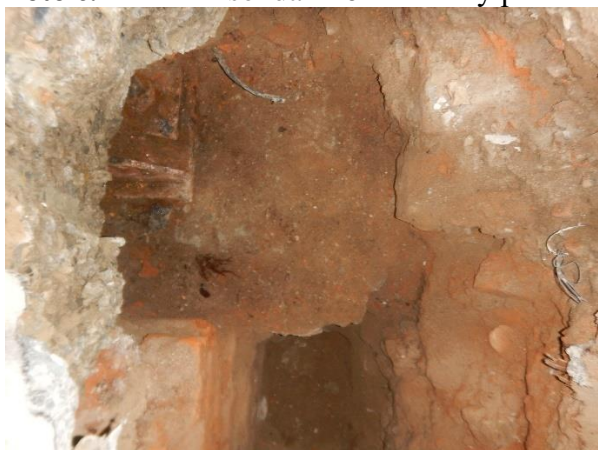
**Foto č. 17 - 22 – sonda K 6 – celkový pohled**

- Ocelový sloup (svařenec 2 x UE300)

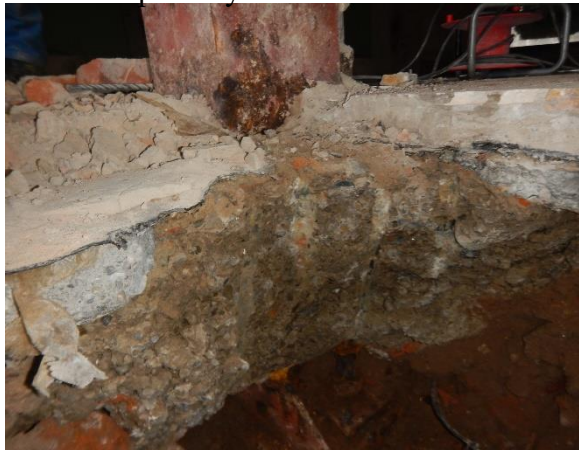
Koroze patek ocelových sloupů, podkladních plechů pod patkou a ocelových šroubů, které jsou volné (v sondě **K6**).

- kotevní patka sloupu – patrná koroze

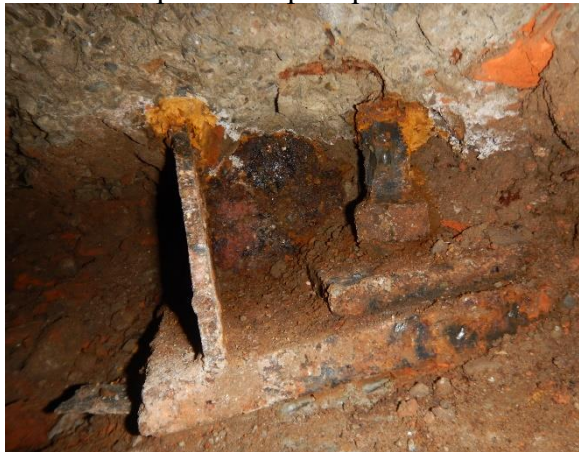
- podložení kotevní patky pomocí plechů

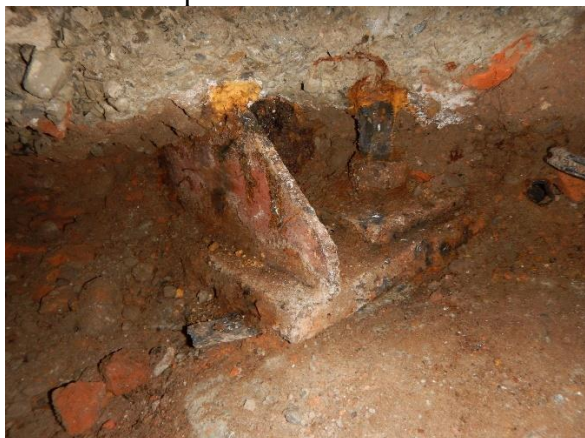
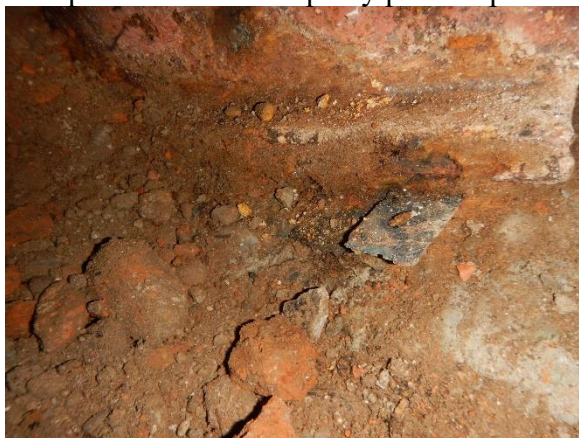
**Foto č. 23 - 24 – sonda K 7 – celkové pohledy, včetně pohledu na kolmou stěnu**

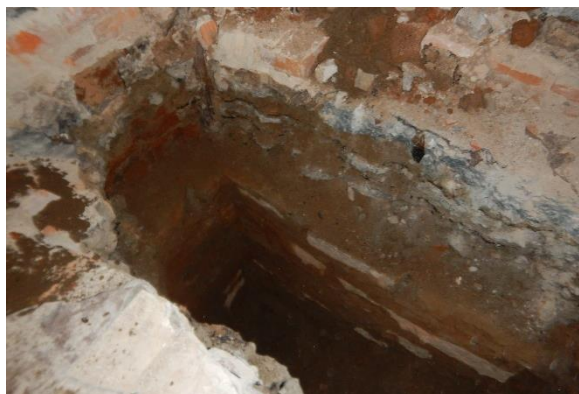
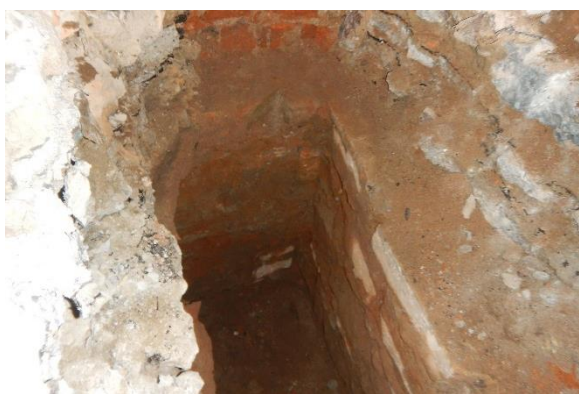
Foto č. 25 - 26 – sonda K 7 – cihelné zdivo na kamen. základu

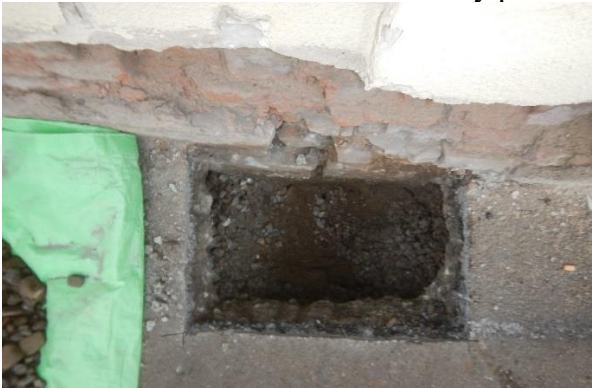
poškozené zdivo soklu nad základem, HI

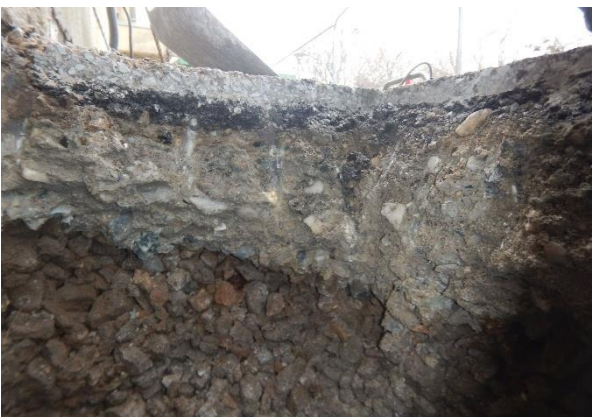
- přechod struskového na štěrkový násyp

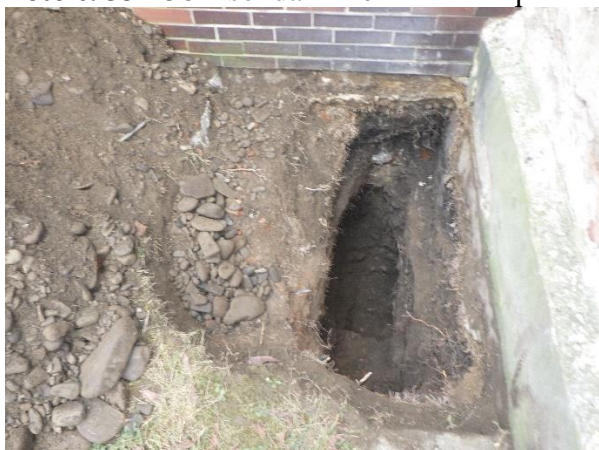
- kamenný základ K10/1

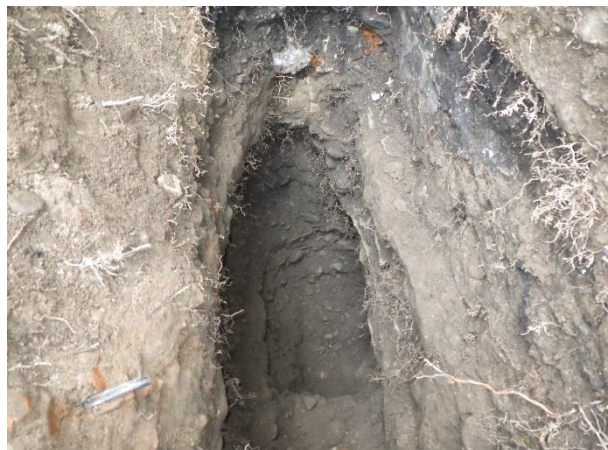
- betonový základ K10/2

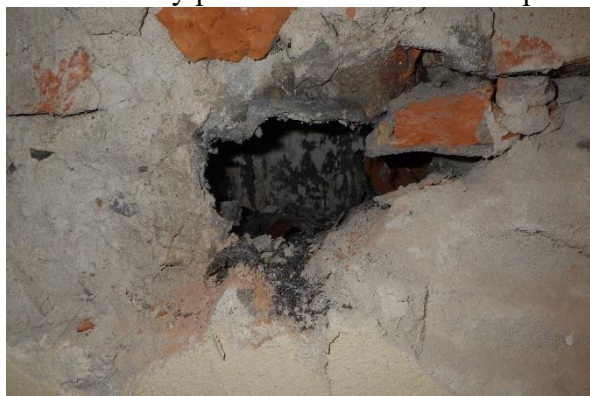
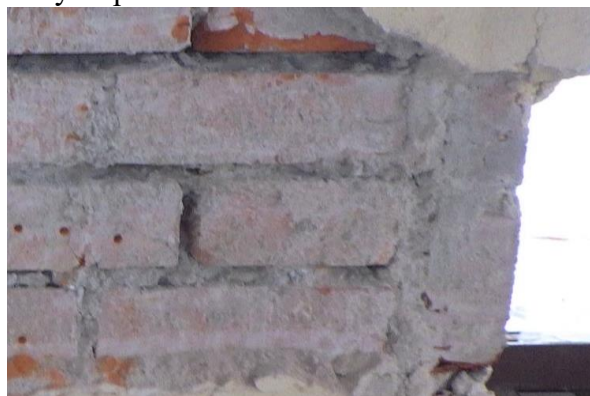
- komínový průduch v meziokenním pilíři u sondy - přizdívka u okenního otvoru

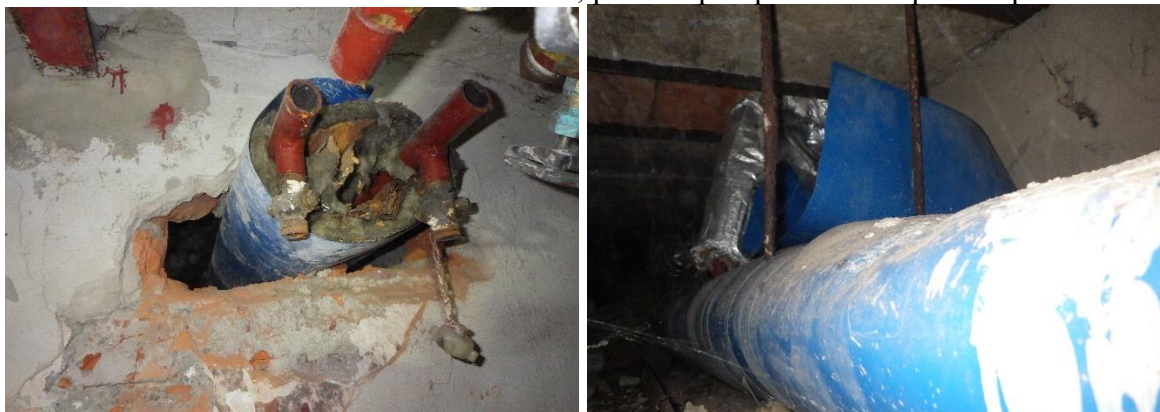
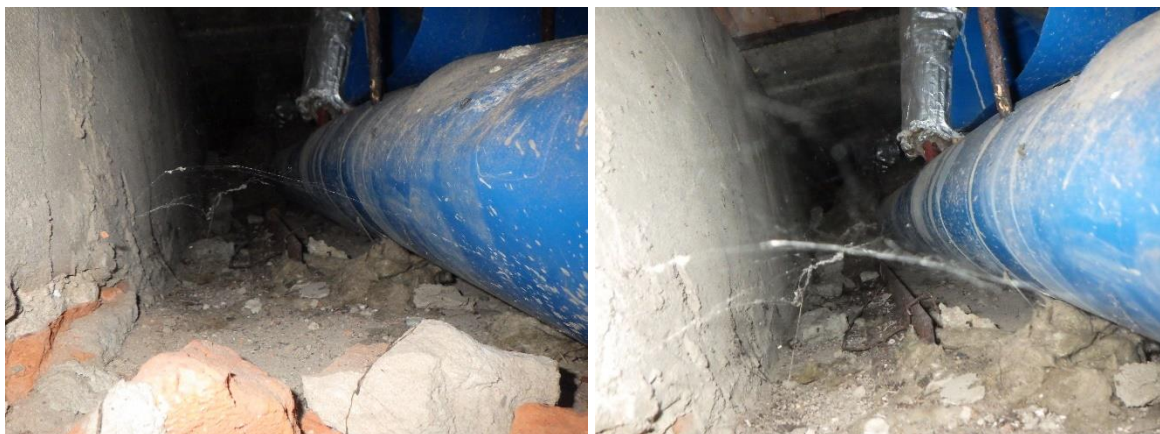
**Foto č. 57 - 60** – kanál ÚT – zaústění v 1.PP, probíhá pod podlahou nepodsklepené části 1.NP

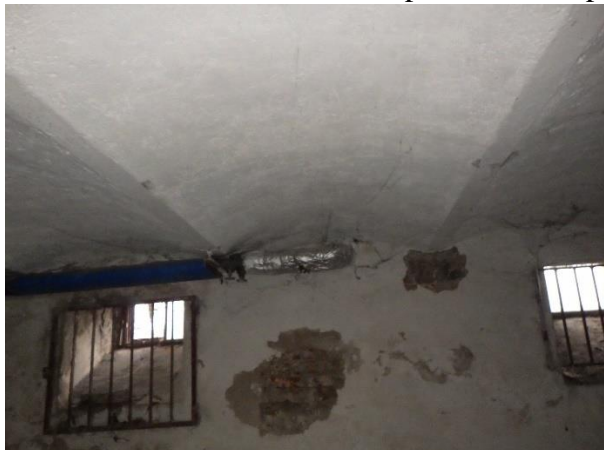
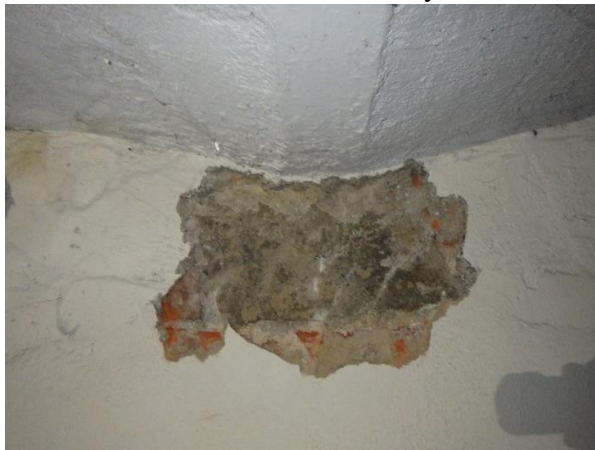
**Foto č. 65 - 66 – sonda NV2 – pohled na strop**

**– uložení I nosníku na kamenný blok,**

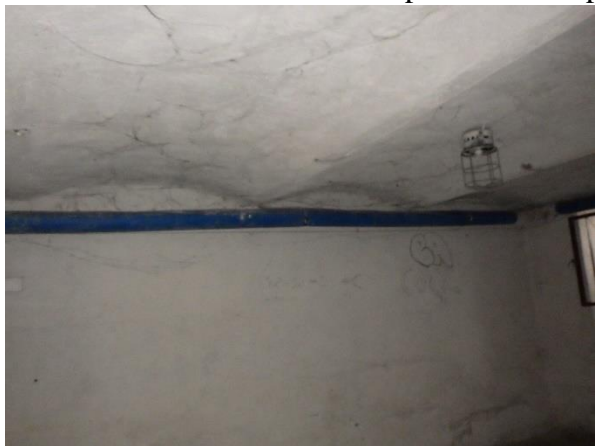
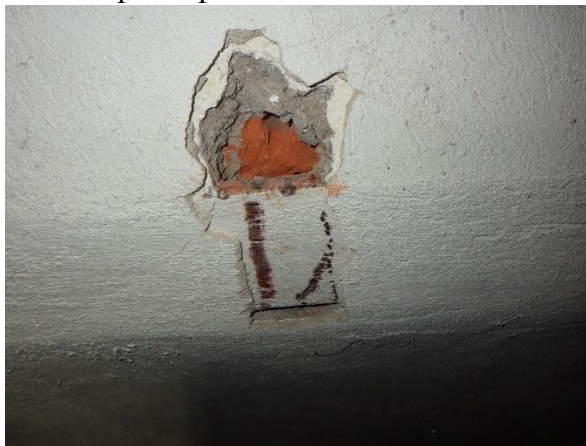
**Foto č. 67 - 68 – sonda NV3 – pohled na strop**

**- spodní pásnice I nosníku**

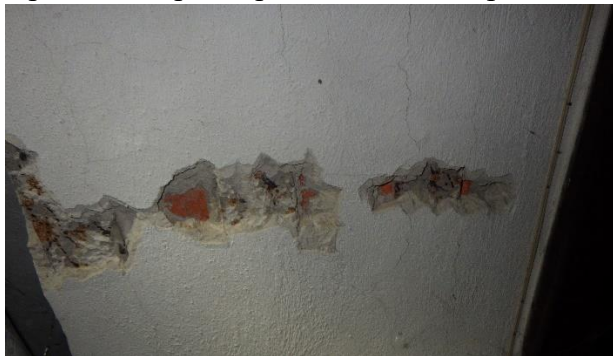
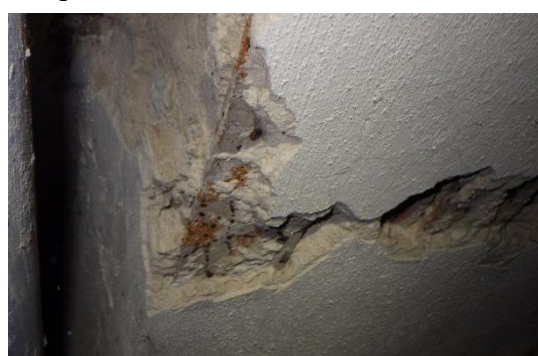
**Foto č. 69 - 70 – překlad u sondy NV3**

**– pohled na spodní pásnice I nosníků překladu Detail povrchové koroze nosníku bez oslabení**

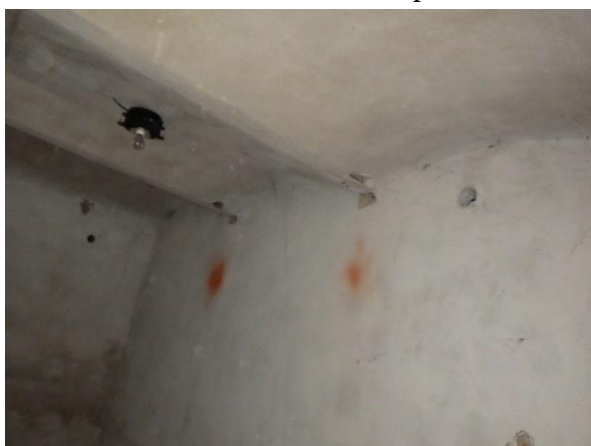
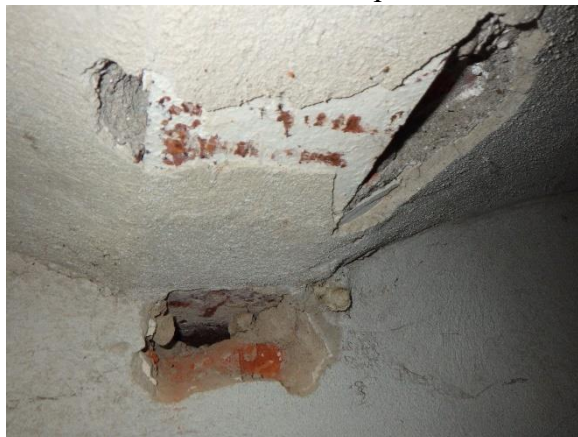
**Foto č. 71 - 72 – sonda NV4 – pohled na strop**

**- mezera mezi nosníkem a příčkou**

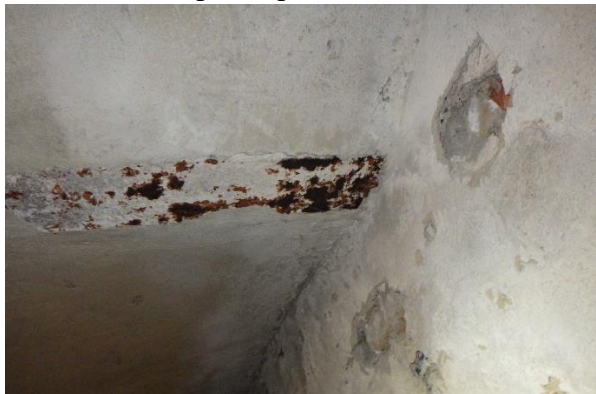
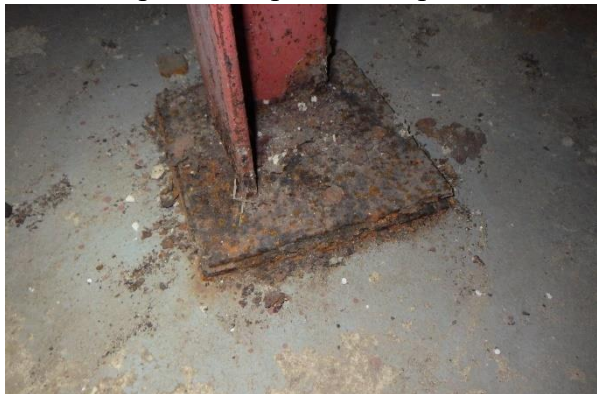
–silná koroze spodní pásnice I nosníků

a koroze patečního plechu sloupku L

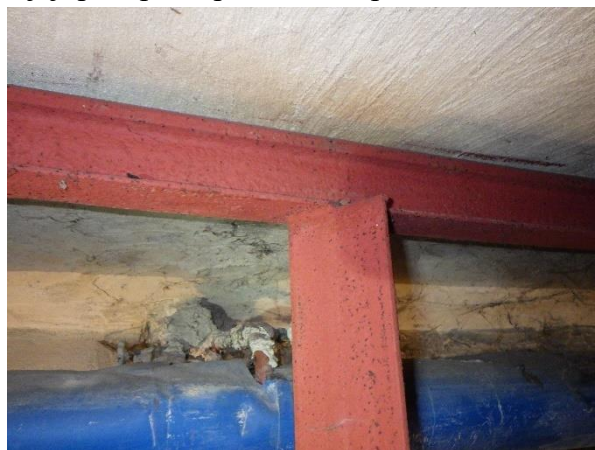
–umístění kolejnice do vrcholu krajní klenby

a její podepření pomocí sloupku z L

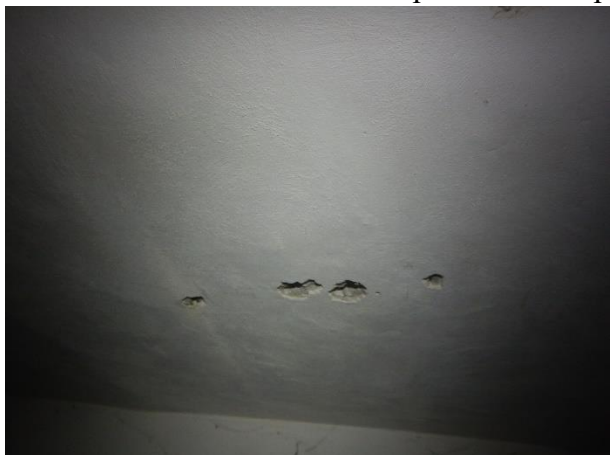
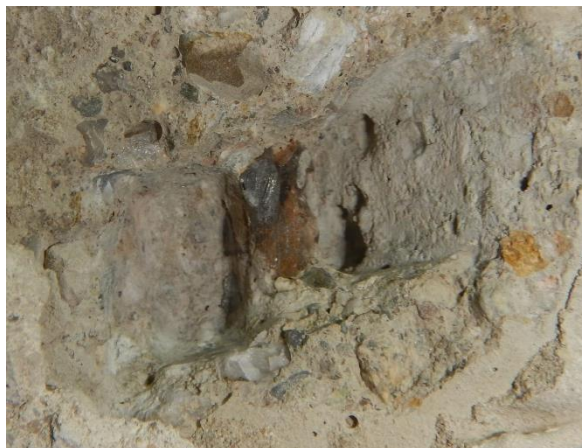
**Foto č. 81 - 82** – sonda NV7 – pohled na stropní panel

detail výztuže žb panelu

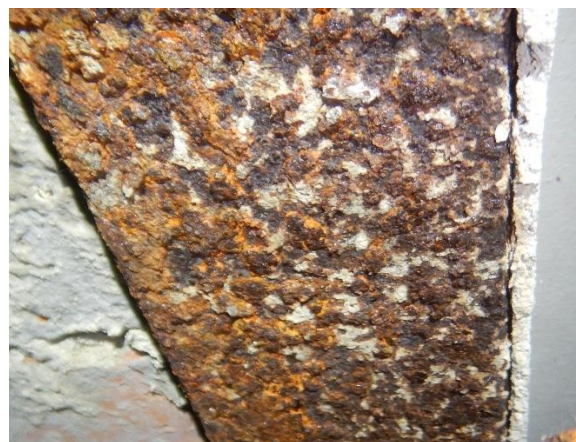
detail důlkové koroze I nosníku

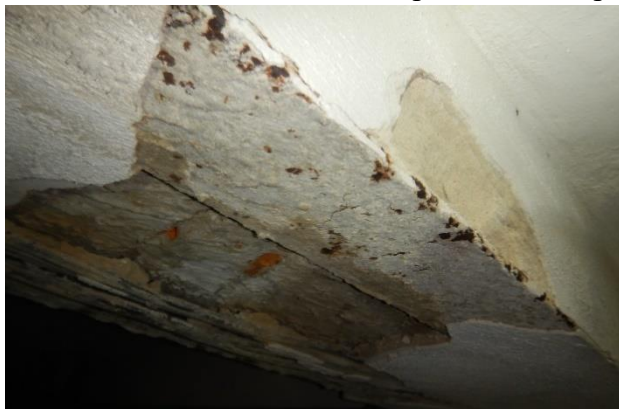
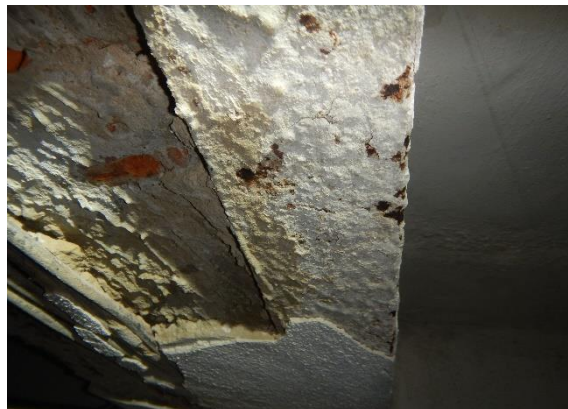
**Foto č. 85 - 86** – sonda NV9 – pohled na stropní nosník

detail důlkové koroze I nosníku

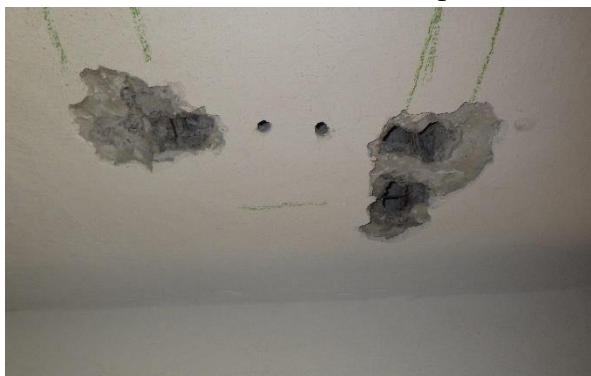
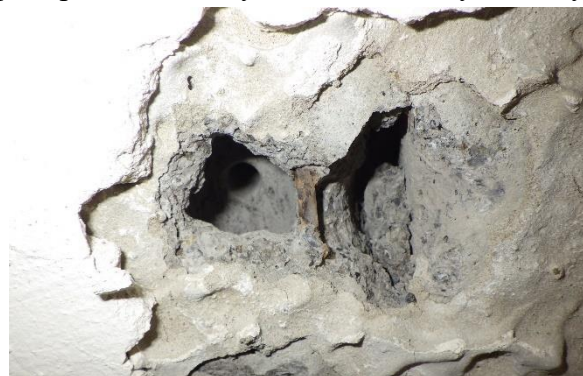
**Foto č. 87 - 88** – sonda NV10/1 – pohled na strop-žb panel, detail výztuže PZD desky a dutiny

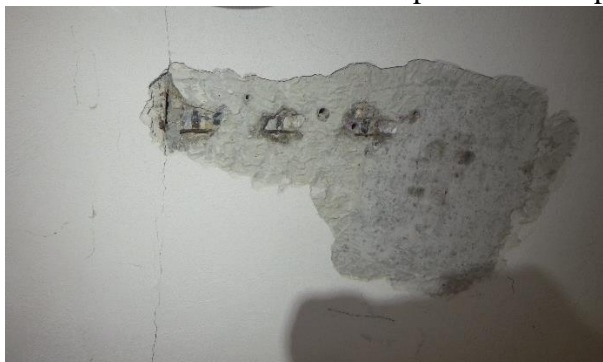
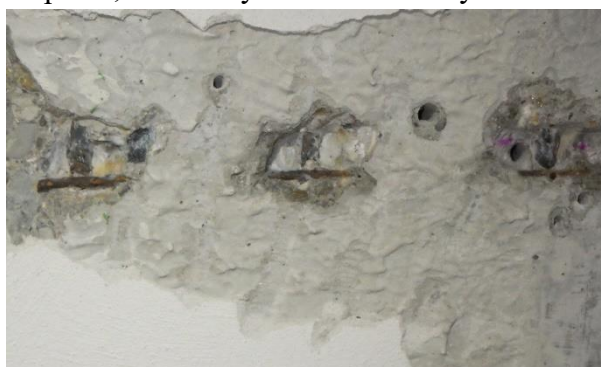
**Foto č. 91 - 92** – sonda NV11– pohled na strop-žb panel, detail výztuže PZD desky

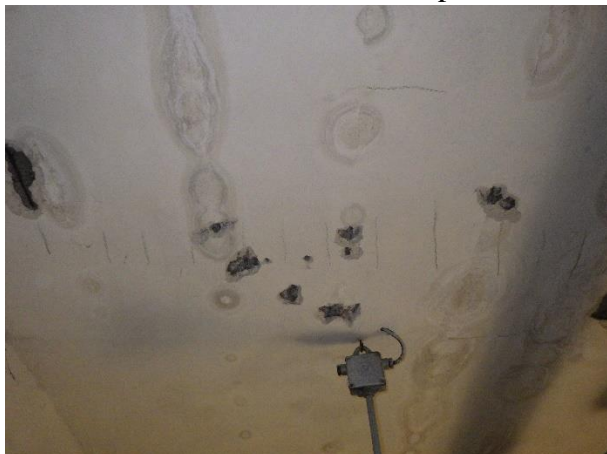
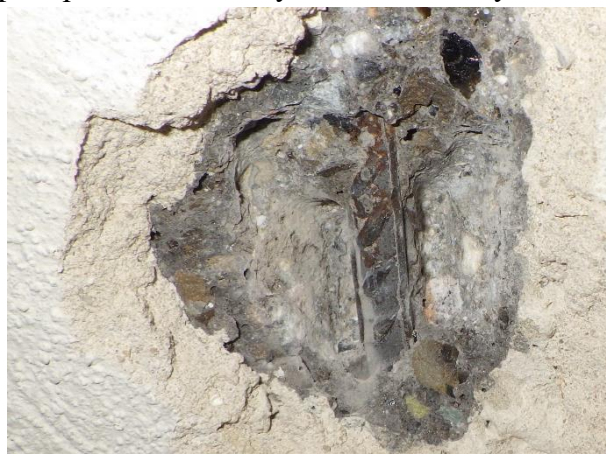
**Foto č. 93 - 94** – sonda NV12/1– pohled na strop-žb panel, detail výztuže PZD desky

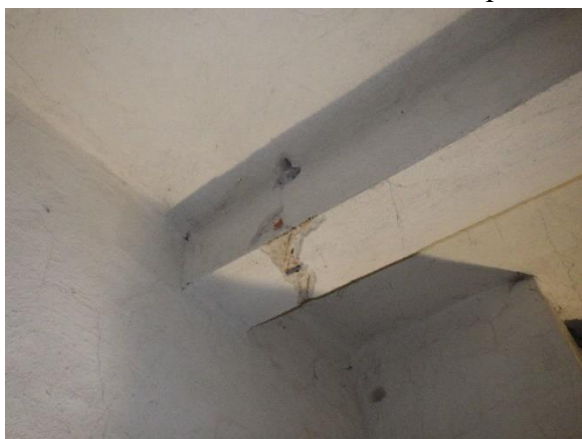
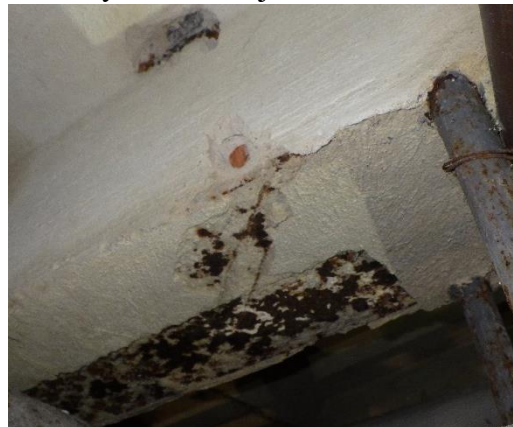
**Foto č. 95 - 96** – sonda NV12/2– stropní ocelové nosníky, koroze jednoho nosníku v sondě

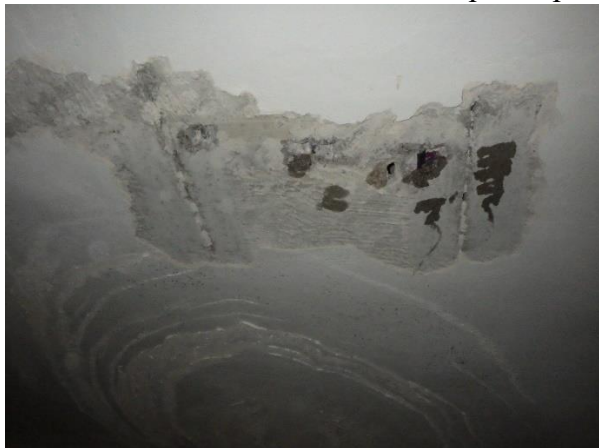
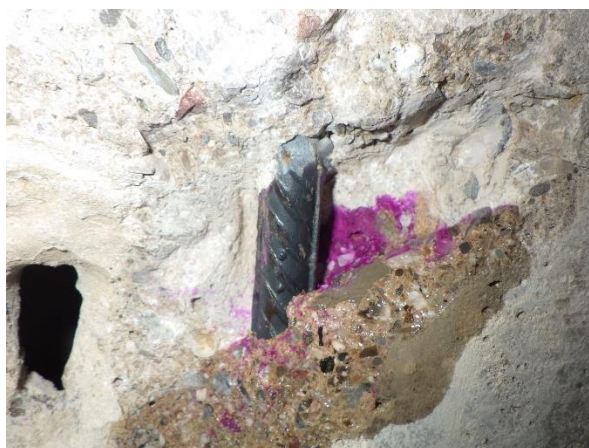
**Foto č. 97 - 98** – sonda NV13 – strop z žb panelů, detail výztuže a zkouška karbonatace

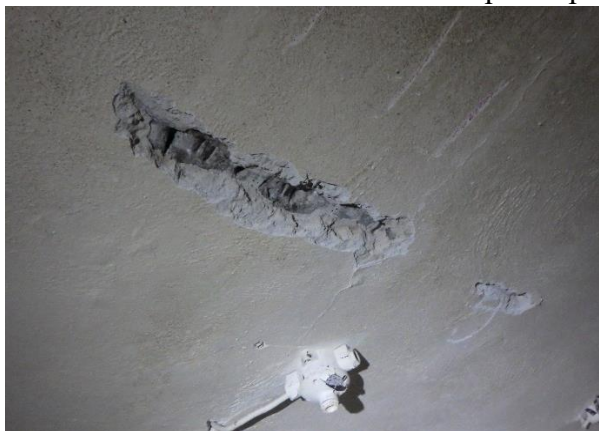
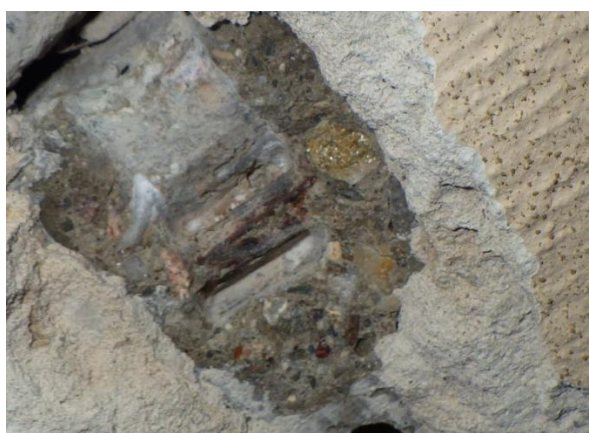
**Foto č. 99 - 100** – sonda NV14 – strop z žb panelů, detail výztuže

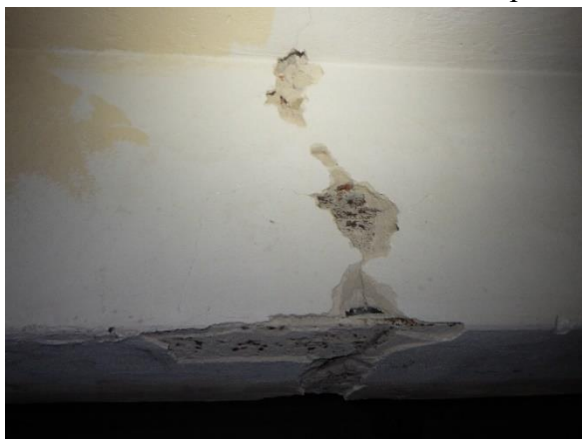
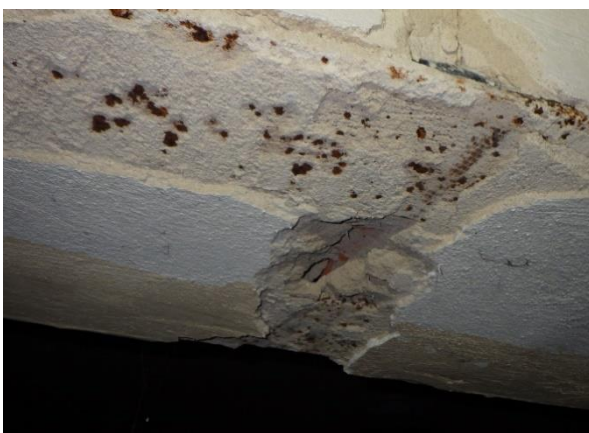
**Foto č. 101-104** – sonda NV15/1 – stropní ocelové nosníky, koroze nosníků v sondě

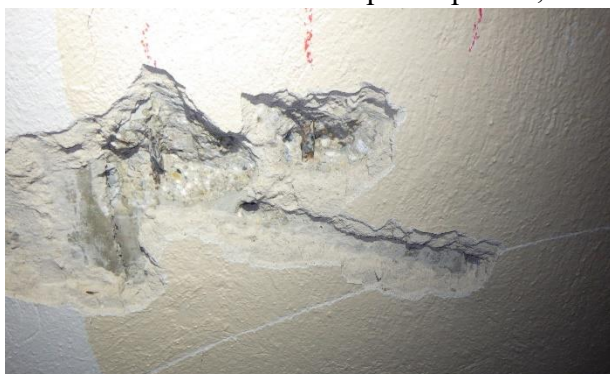
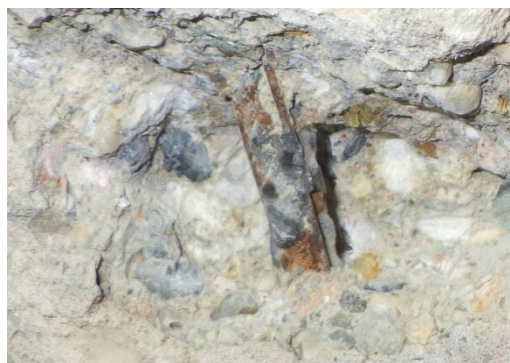
- sonda NV15/2 – strop z žb panelů,

detail výztuže

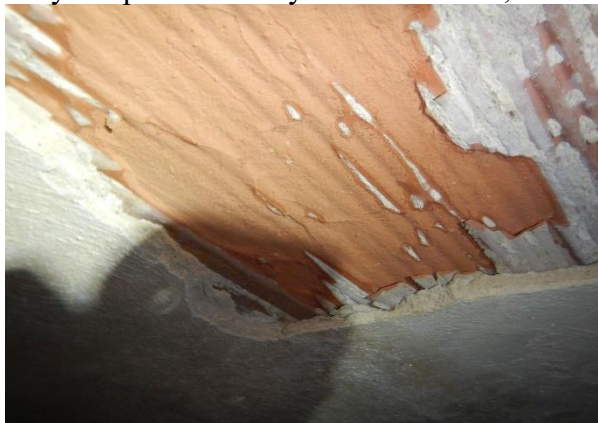
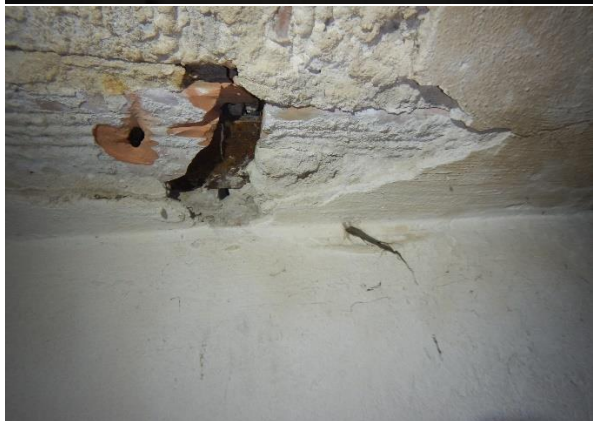
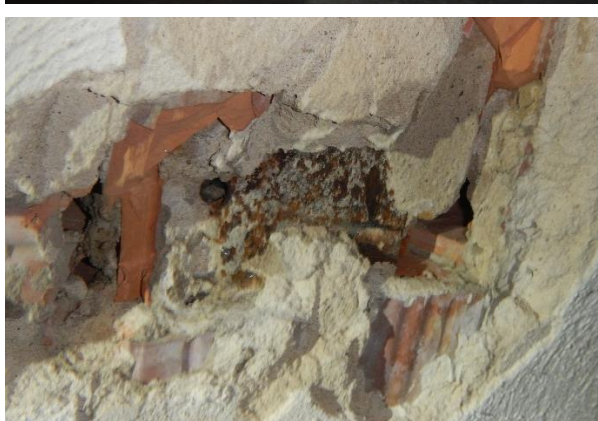
**Foto č. 105-108** – sonda NV16 – pohled poškozený strop z keramických desek hurdis,

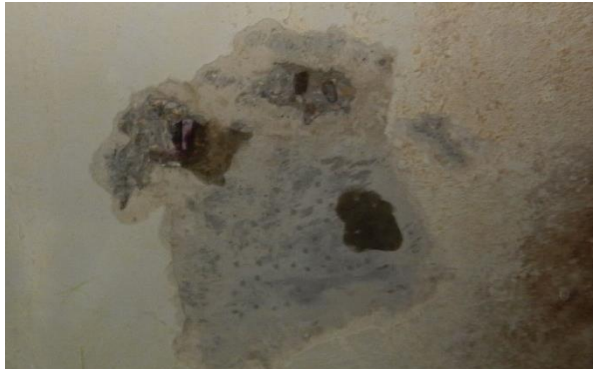
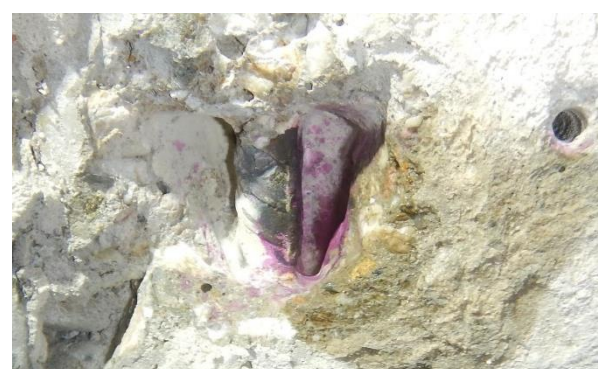
**Foto č. 109 -110** – sonda NV17 – strop z žb panelů, detail výztuže a zkouška karbonatace

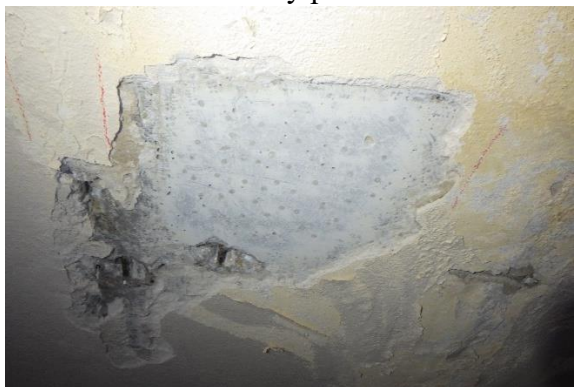
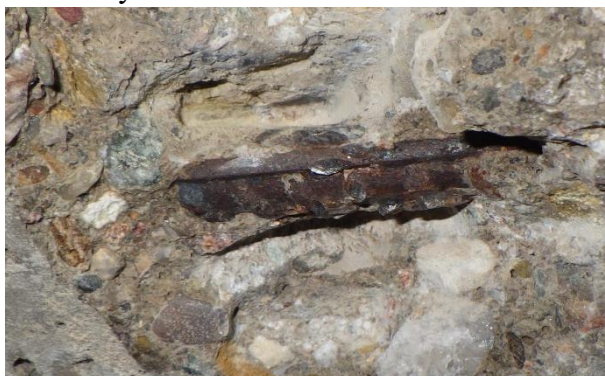
**Foto č. 111 -112** – sonda NV18 – strop z žb panelů,  
nedestruktivní zkoušky pevnosti betonu

detail výztuže a zkouška karbonatace

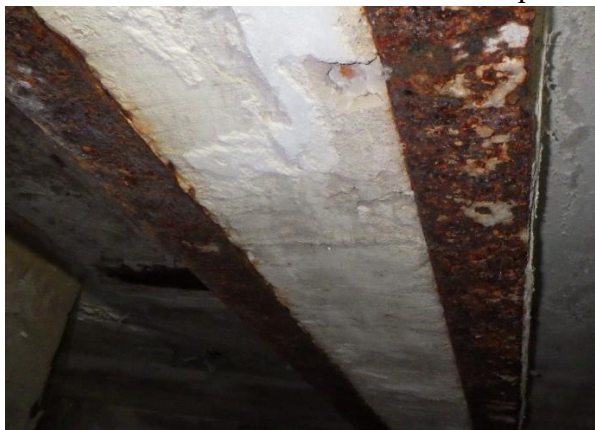
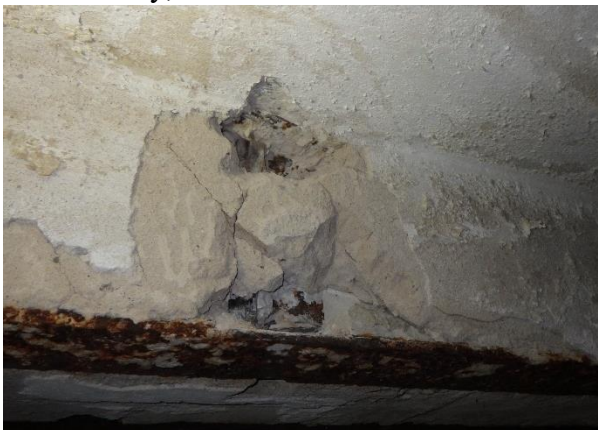
**Foto č. 113 -118 – sonda NV19/1 – stropní ocelové nosníky, koroze nosníků v sondě**

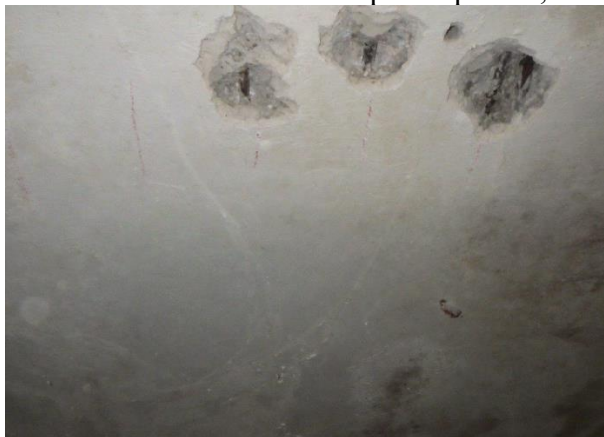
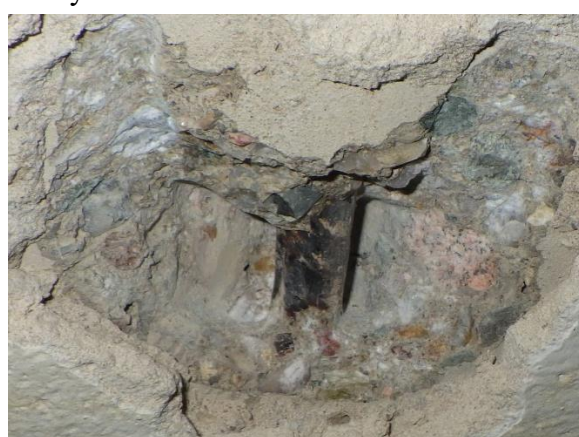
**sonda NV19/2 - strop z žb panelů, detail výztuže a zkouška karbonatace**

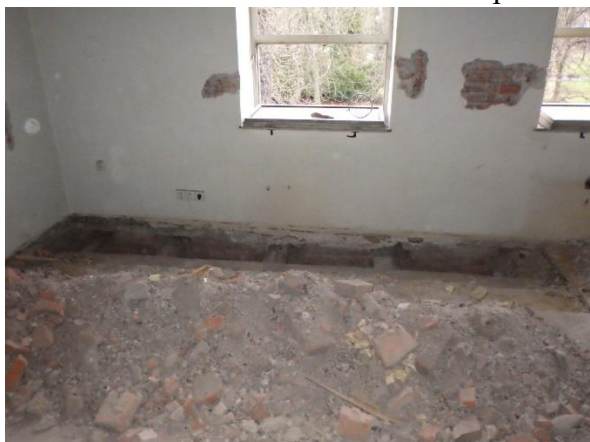
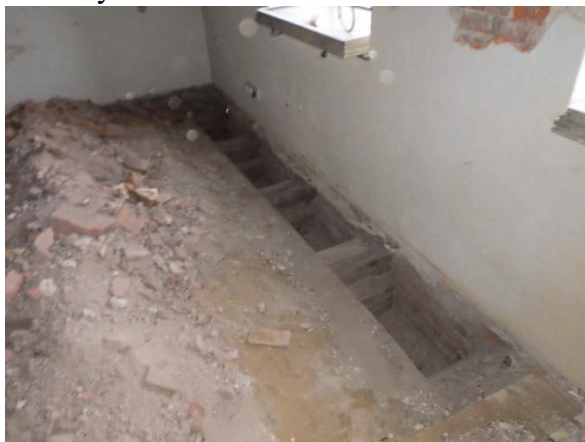
**Foto č. 119 -120 – sonda NV21 – stropní dřevěné trámy uložené do zdiva**

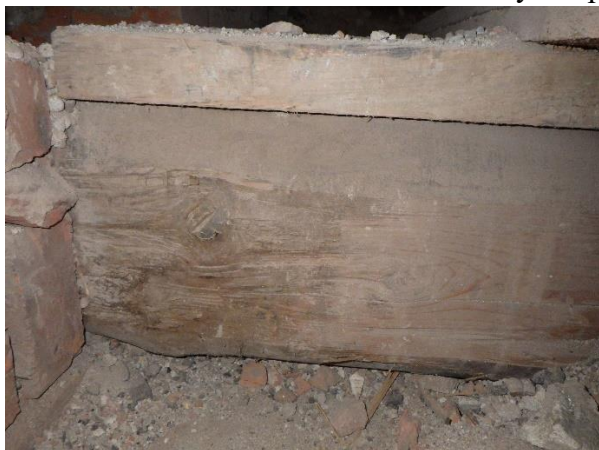
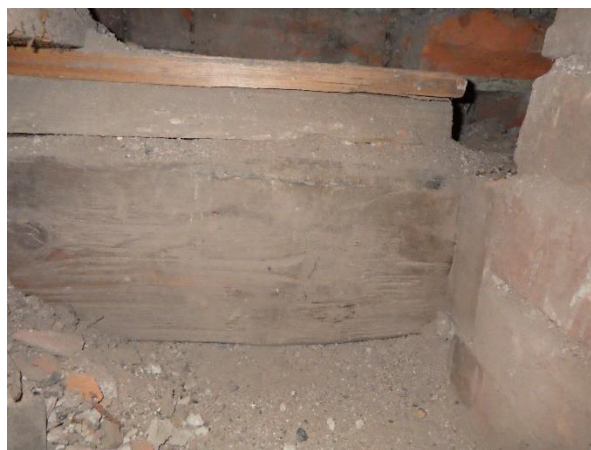
**Foto č. 121 -122 – sonda NV21 – detaily stropních trámů – zhlaví**

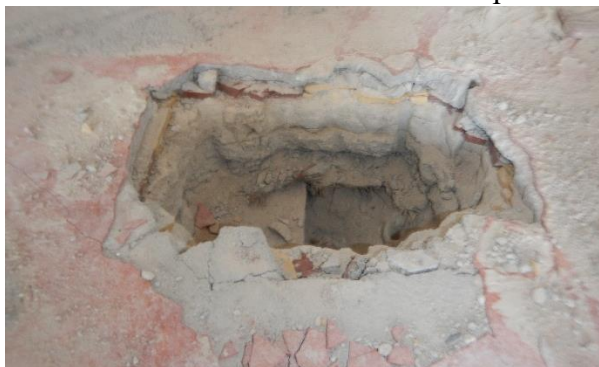
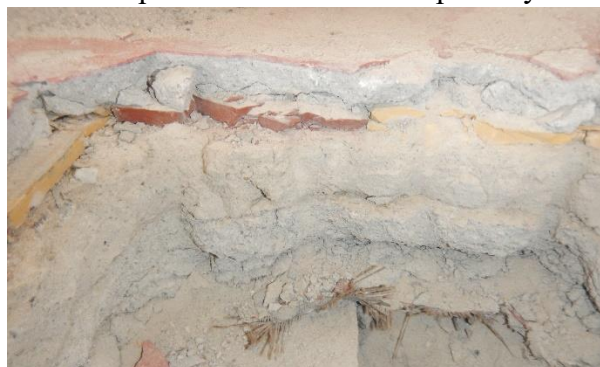
**Foto č. 123 -124 – sonda NV22 – stropní I nosník – horní pásnice**

**skladba podlahy**

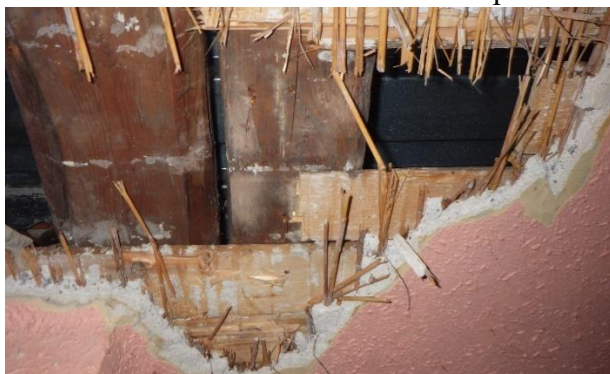
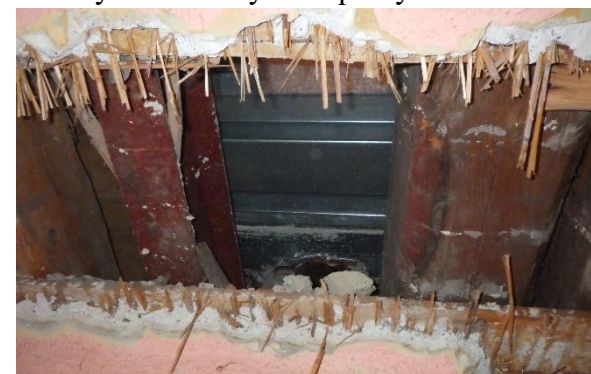
**Foto č. 125 -128 – sonda NV23 – stropní dřevěné trámy s vloženým rozpěrným I nosníkem**

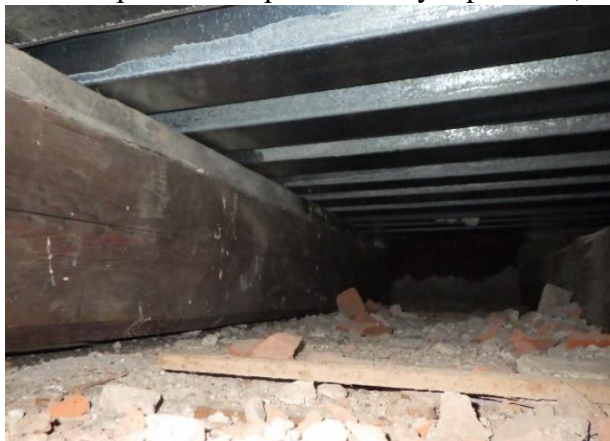
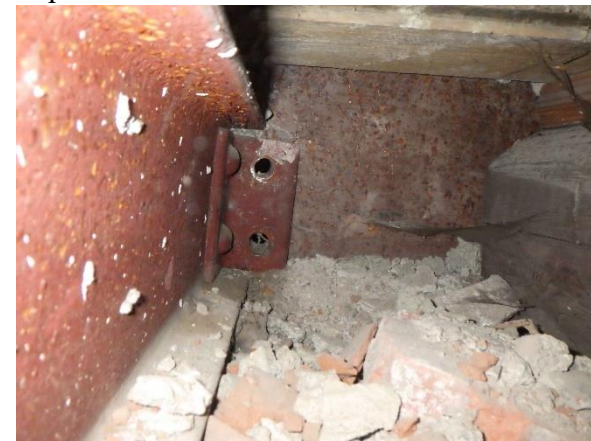
- záklop nahrazen prolamovaným plechem,

rozpěrné I není ukotveno do hlavních nosníků

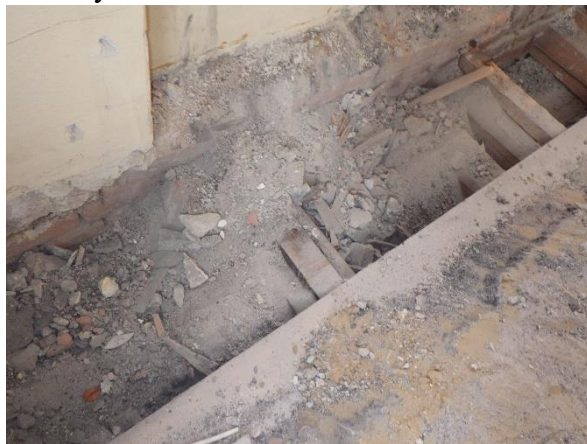
**Foto č. 129 -134 – sonda NV24 – stropní dřevěné trámy uložené do zdiva**

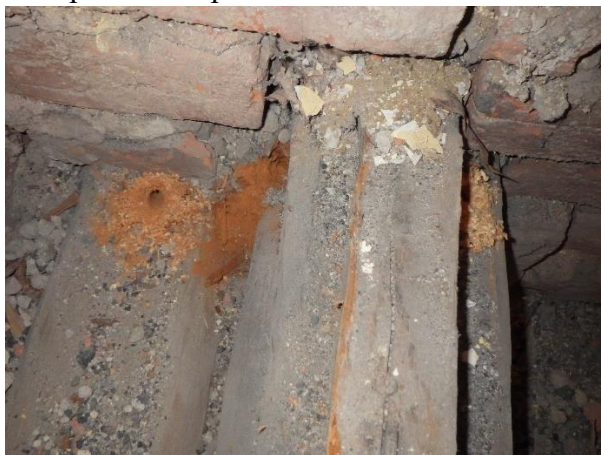
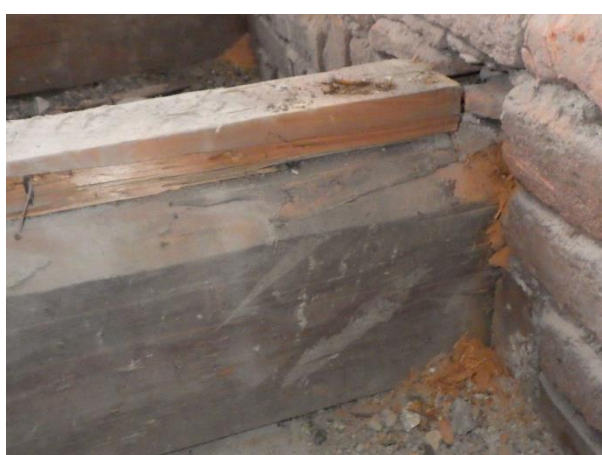
- napadení stropních trámů a rákosníků dřevokaznou houbou
