# **ZPRÁVA**

## **O PROVEDENÍ STAVEBNĚ – TECHNICKÉHO PRŮZKUMU OBJEKTU**

**ČESKÝ DŮM**  
**HLAVNÍ TŘÍDA 113**  
**FRÝDEK – MÍSTEK**

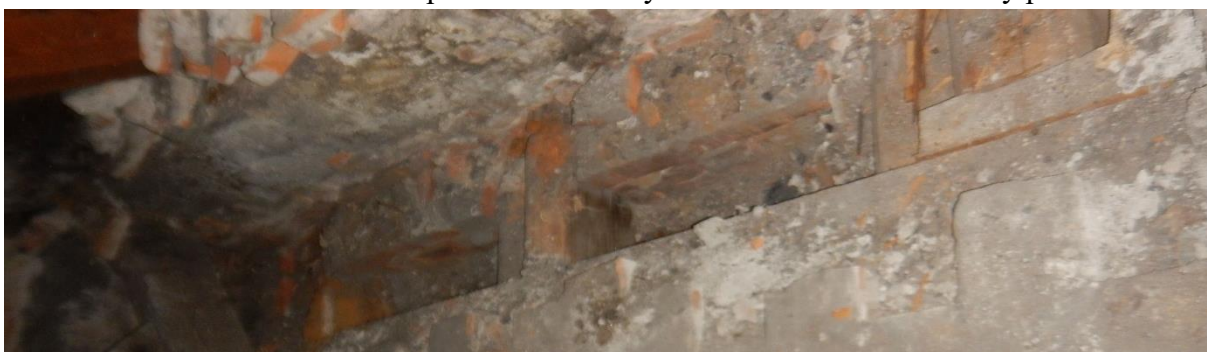
**Foto č. 135 – sonda NV26 – stropní dřevěné trámy uložené na zdivo – celkový pohled**

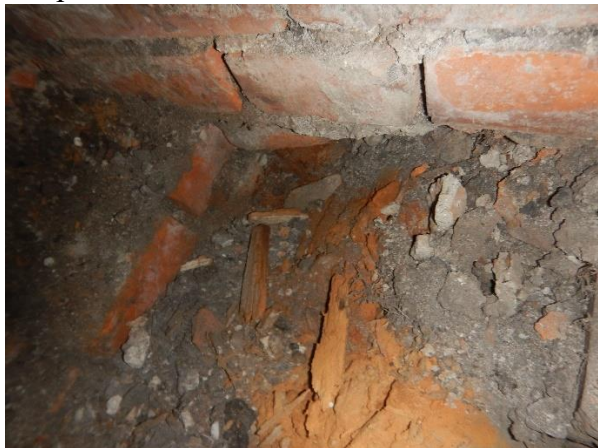
**Foto č. 136 - 139** – sonda NV26 – stropní dřevěné trámy

Rozpad rákosníku R1 a trámu T1

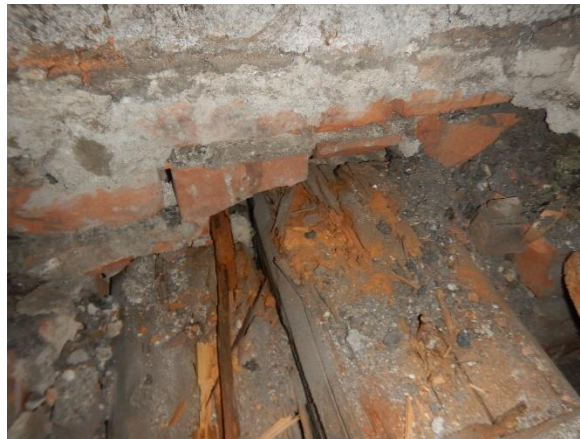
a R2 a T2

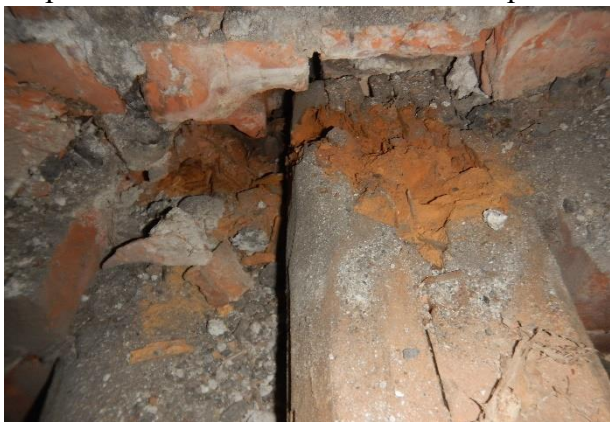
rozpad R3 a T3

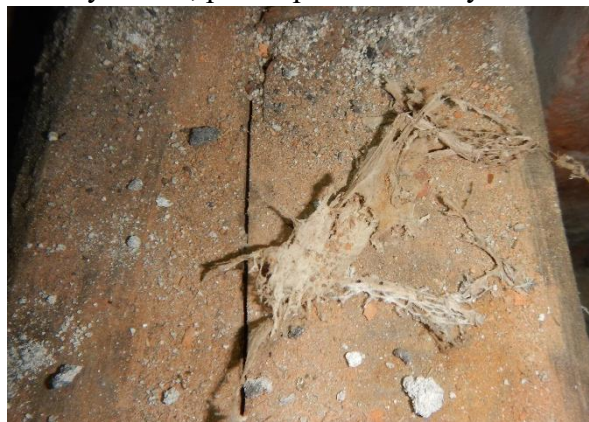
provazcovité mycelium, pravděp. dřevomorky domácí

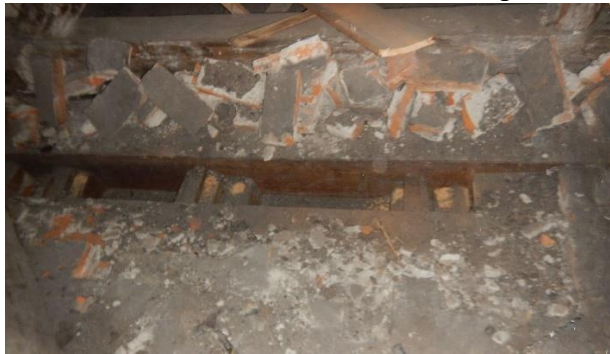
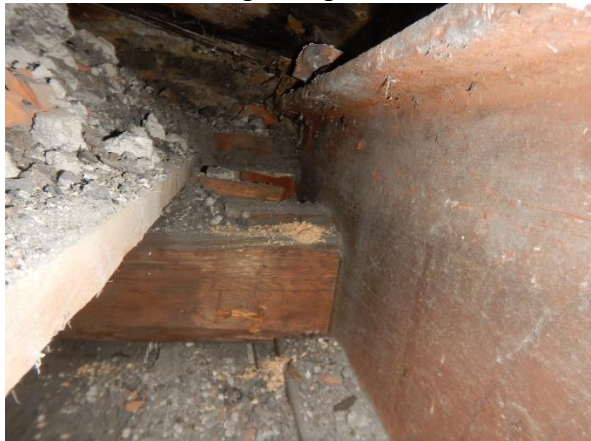
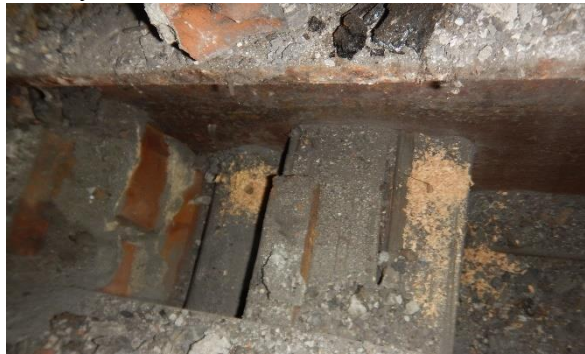
**Foto č. 140 - 143** – sonda NV27 – stropní dřevěné trámy uložené do I nosníku, T1 a R1

Detail uložení na spodní pásnici I nosníku

trám T3 a rákosník R3 - bez napadení

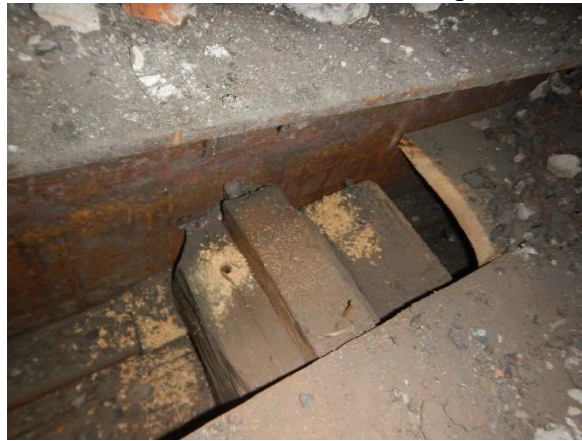
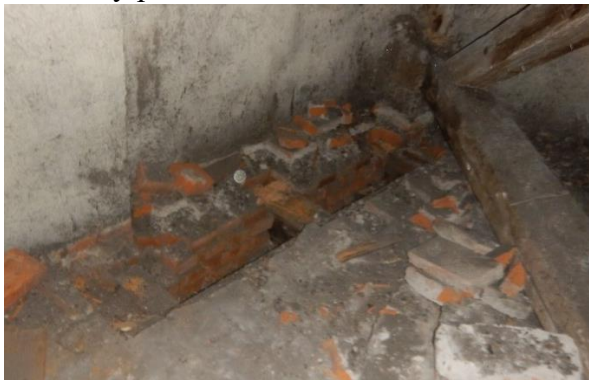
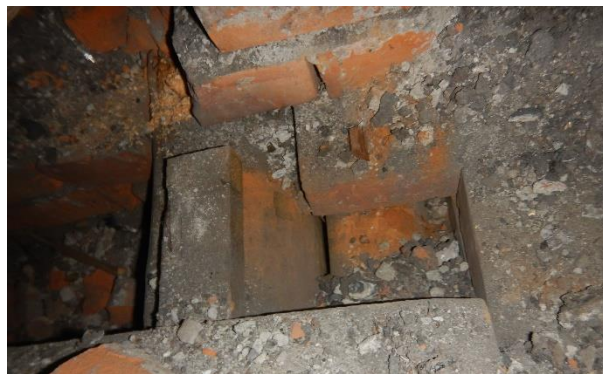
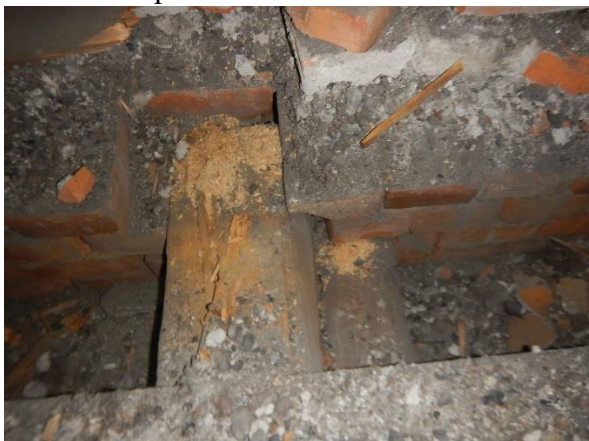
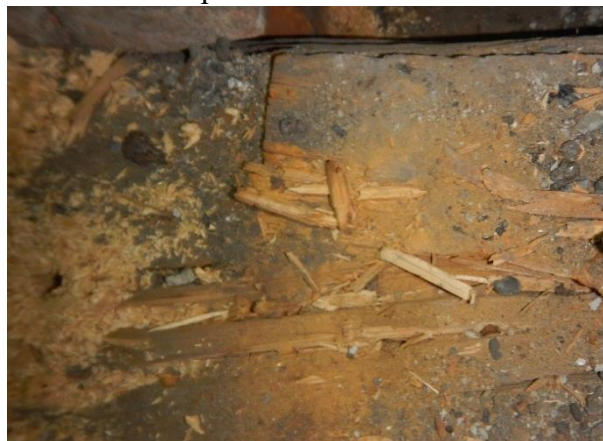
**Foto č. 144 - 147** – sonda NV29 – stropní dřevěné trámy uložené na zdivo  
– celkový pohled  
napadený trám a rákosník T1 a R1

- vnitřní napadení trámu T2

detail napadení

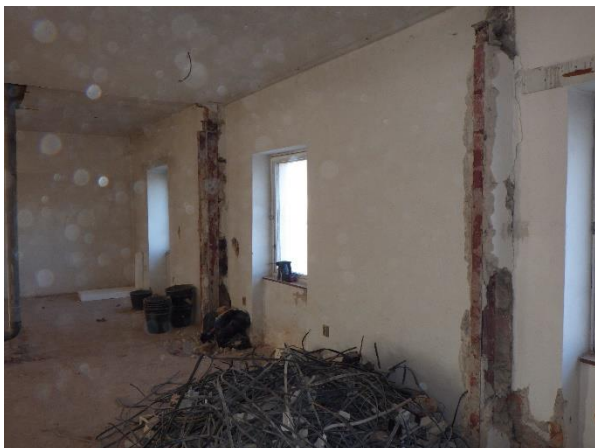
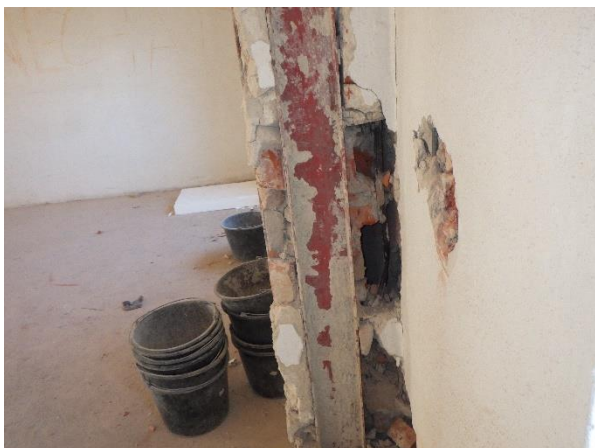
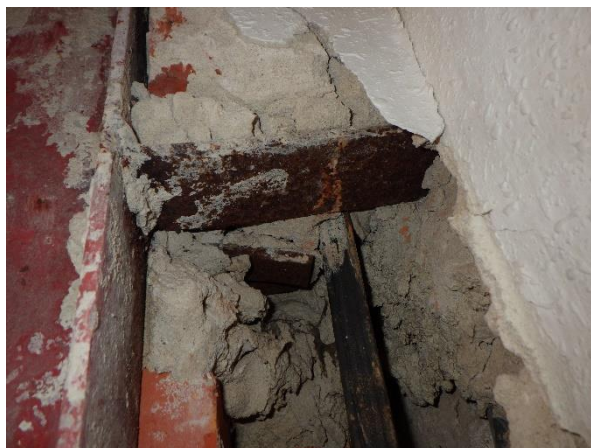
**Foto č. 148 - 151** – sonda NS 38-41 – nefunkční ztužení obvodové stěny

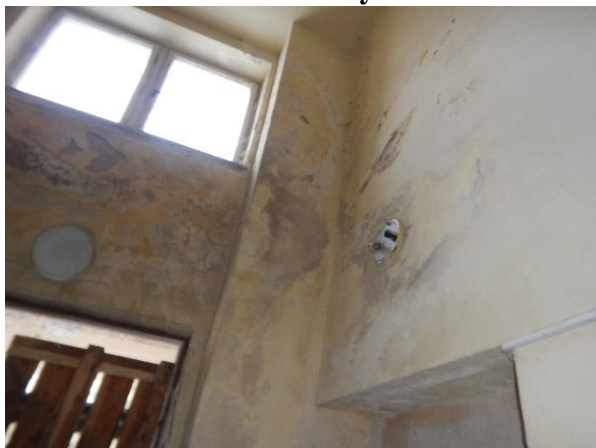
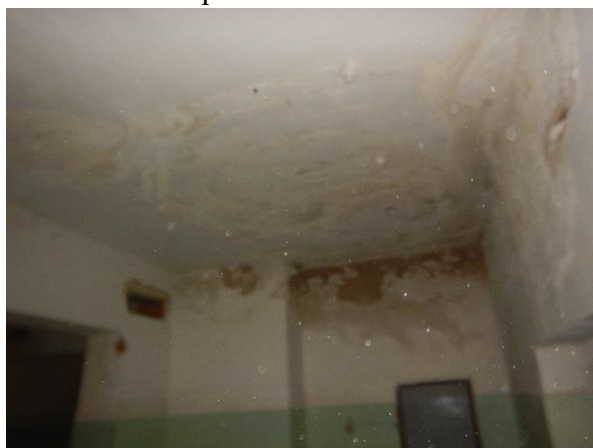
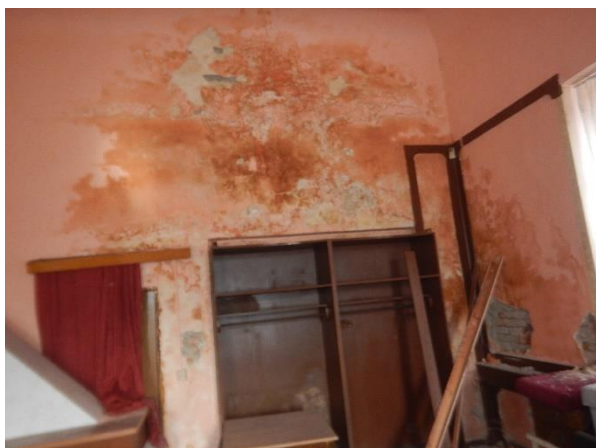
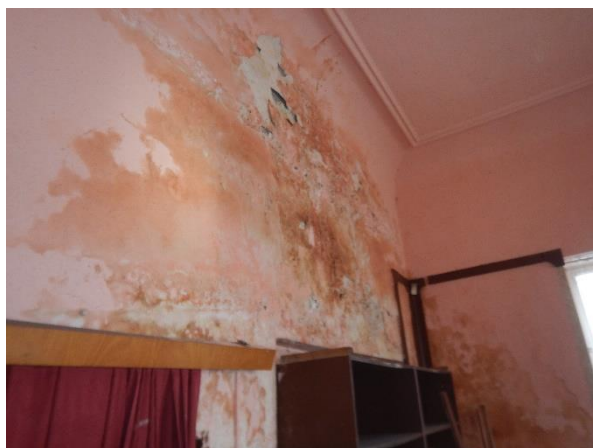
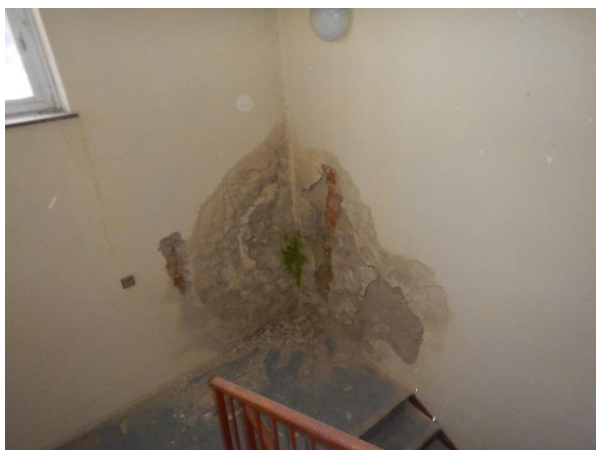
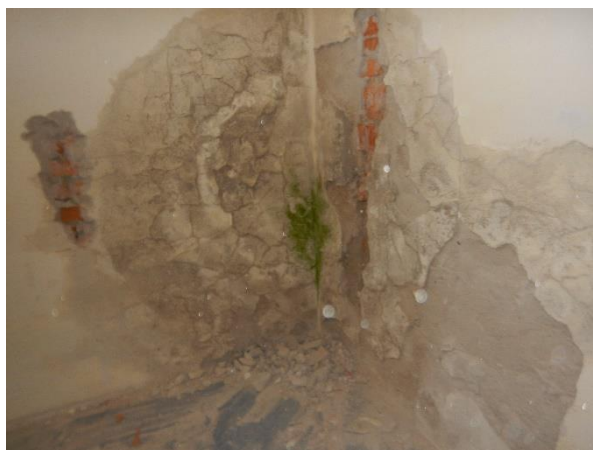
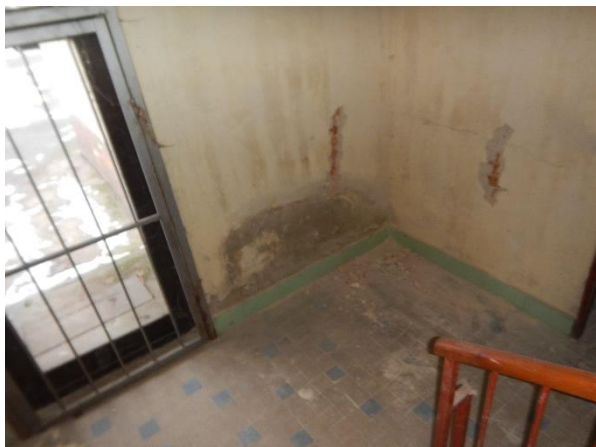
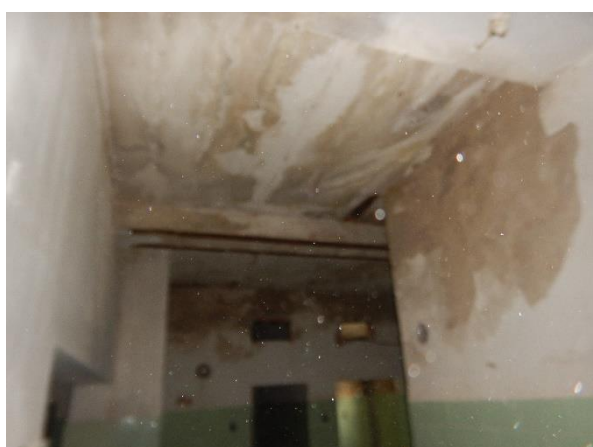
**Foto č. 168 - 175 – Poruchy v 1.NP – místa narušené vlhkostí po zatékáním**

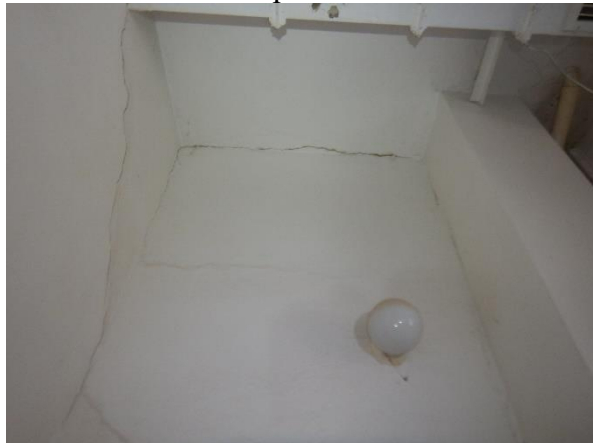
**Foto č. 186 - 187 – Poruchy v 1.NP – trhliny mezi nosnou zdí a stropní konstrukcí**

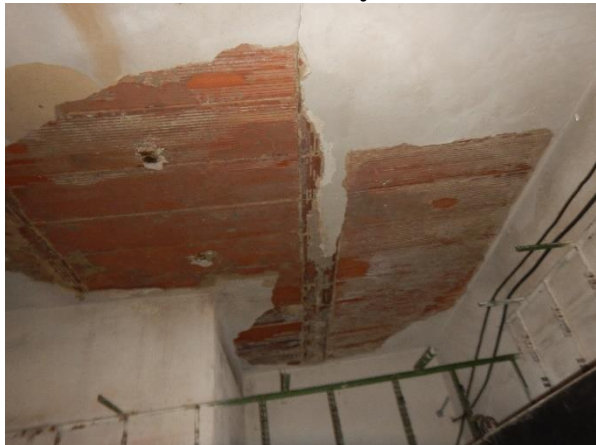
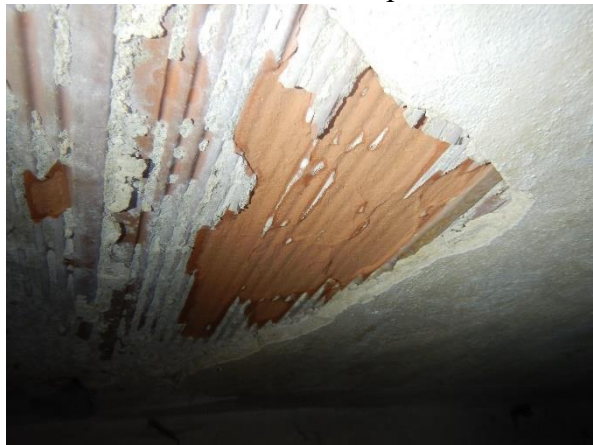
**Foto č. 188 - 189 – Poruchy v 1.NP – narušená keramika hurdis tvarovek a opadávání omítek**

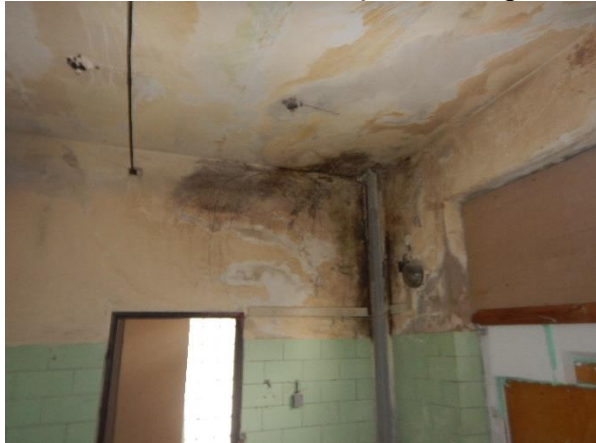
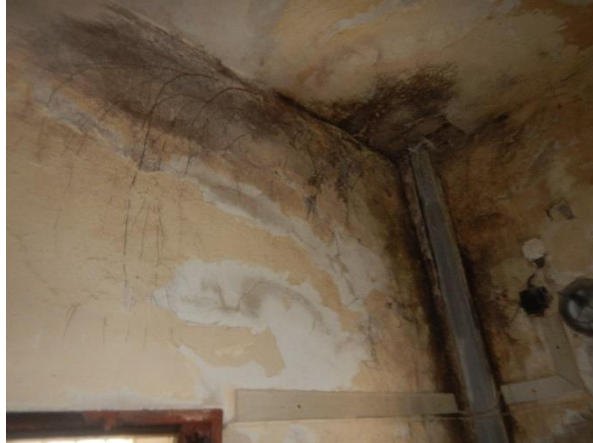
**Foto č. 190 - 191 – Poruchy v 1.NP – prorůstání hub a kořenů v místě bývalého zatékání**

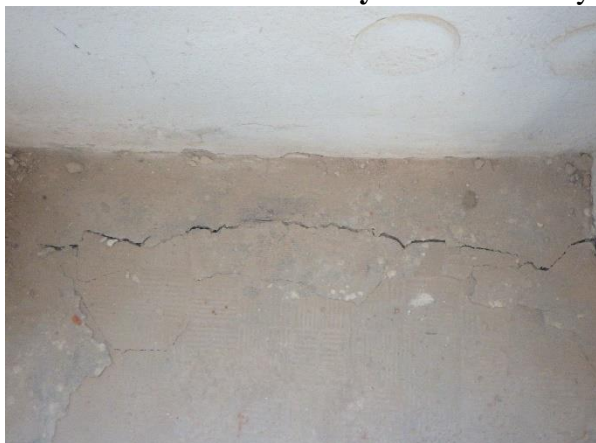
**Foto č. 198 - 201 – Poruchy v 2.NP – trhliny v podlaze u obvodové severozápadní stěny**

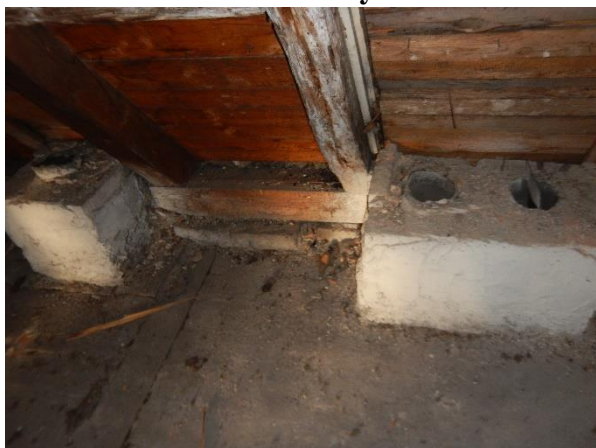
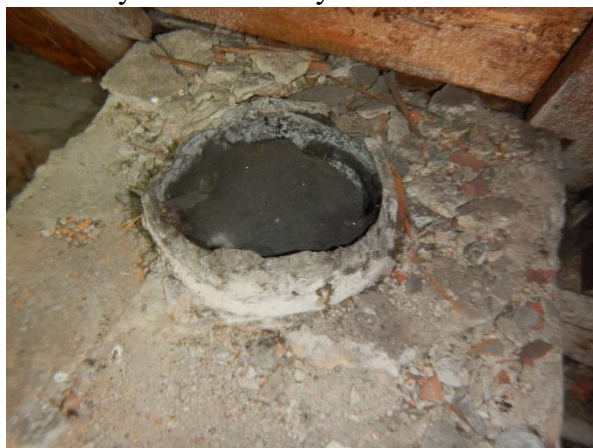
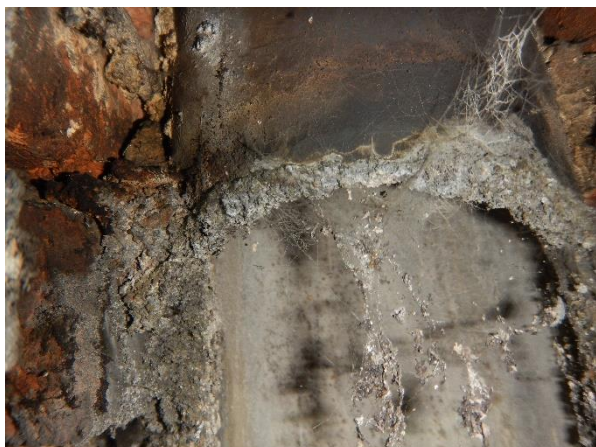
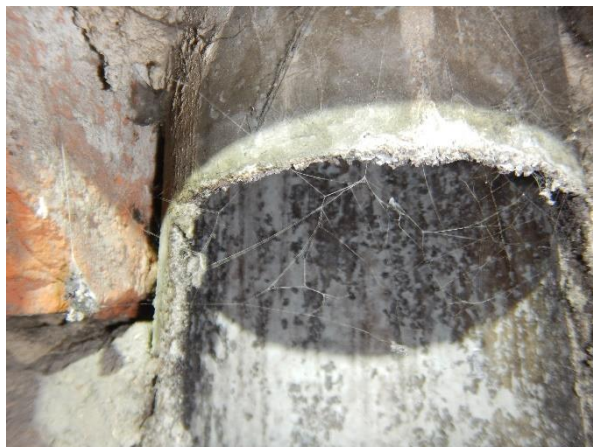
**Foto č. 204 - 207 – Poruchy v 2.NP – nalezení azbestových trub ve starých komínech**

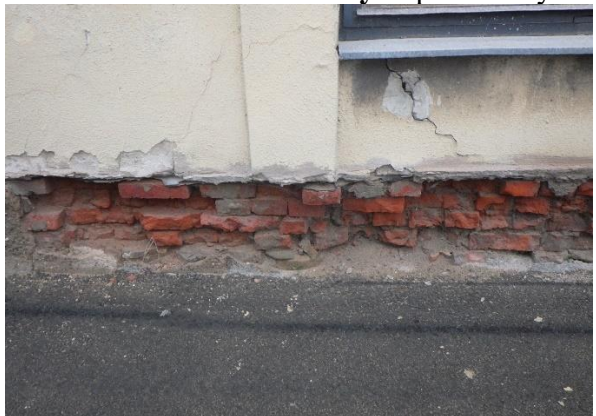
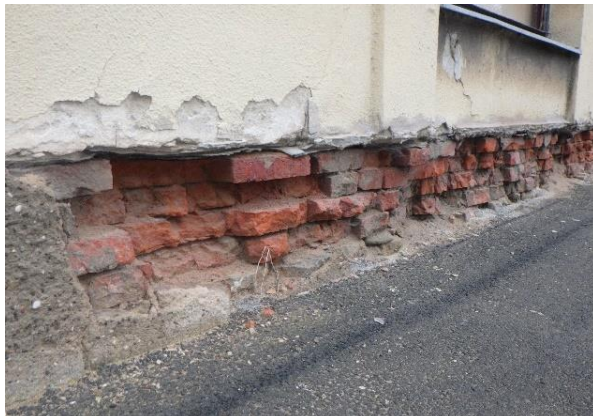
**Foto č. 214 - 215 – Poruchy – poškozený sokl zdiva 1.NP sálu na SZ straně**

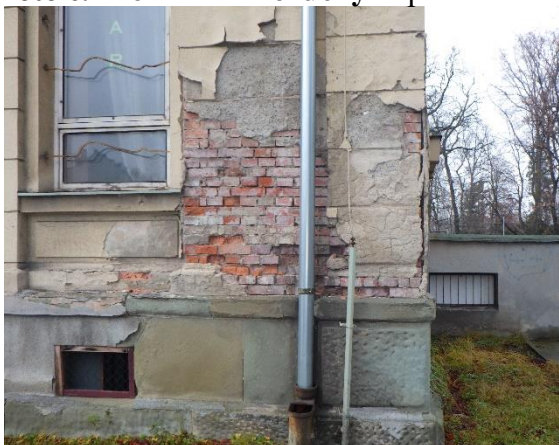
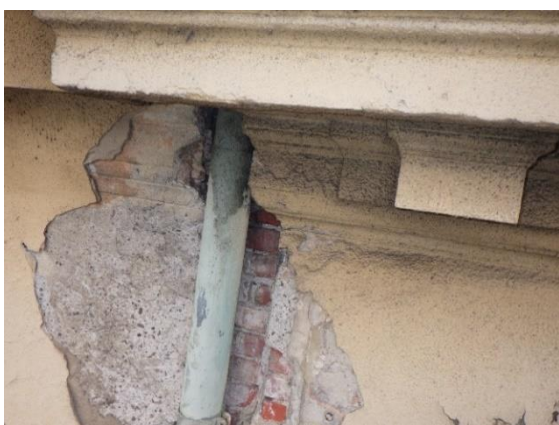
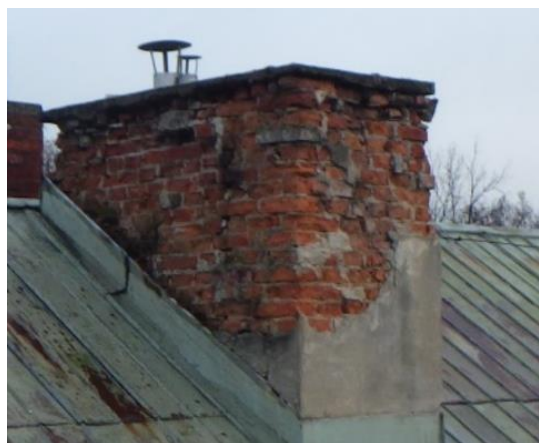
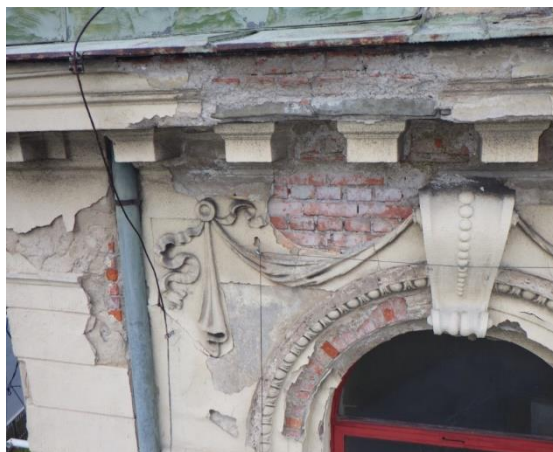
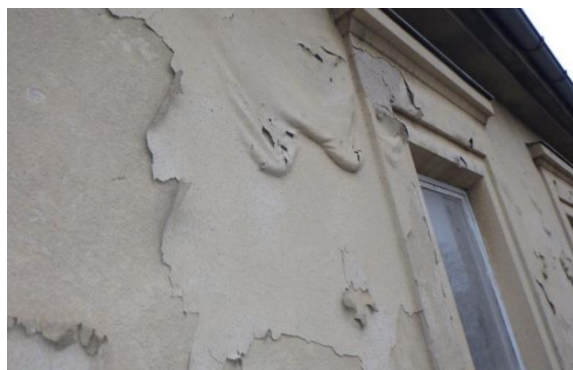
**Foto č. 216 - 222 – Poruchy – poškozené omítky a zdivo na historické části objektu**

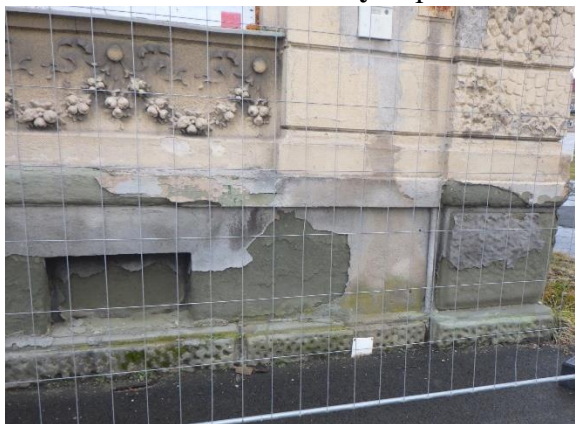
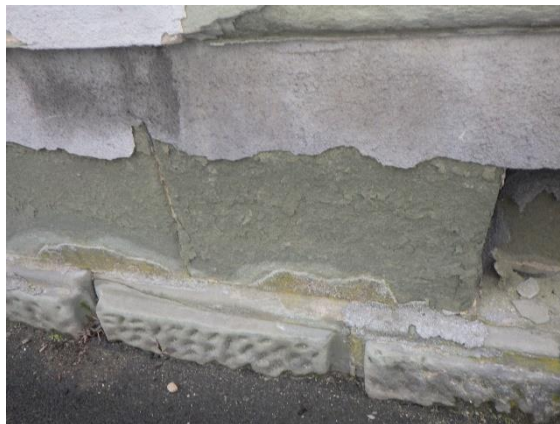
**Foto č. 225 - 226 – Poruchy – poškození zdiva z plných cihel u venkovního schodiště**

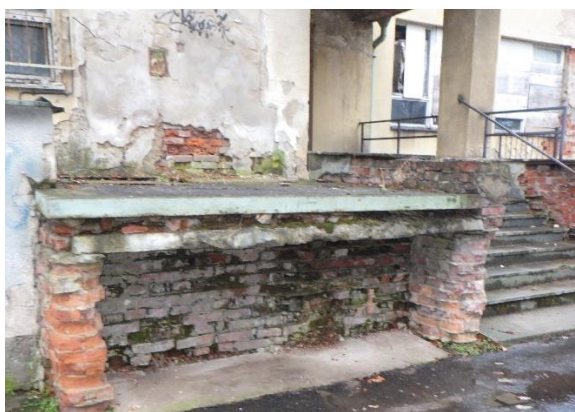
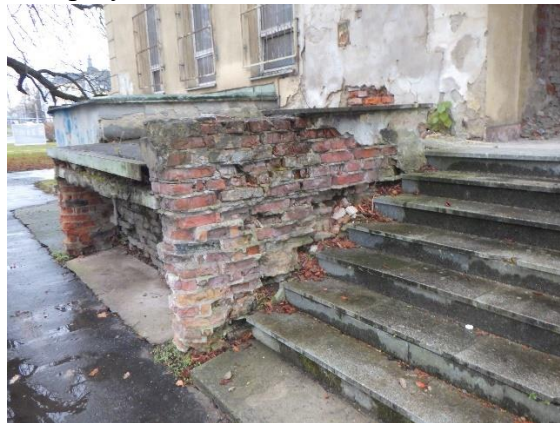
**Foto č. 227 - 228 – Poruchy – poškození zdiva z děrovaných cihel u rampa**

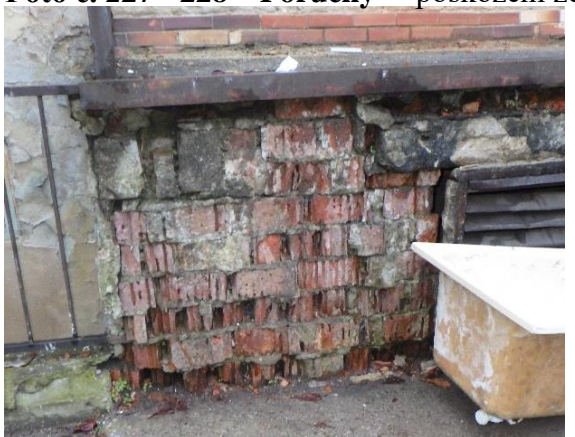
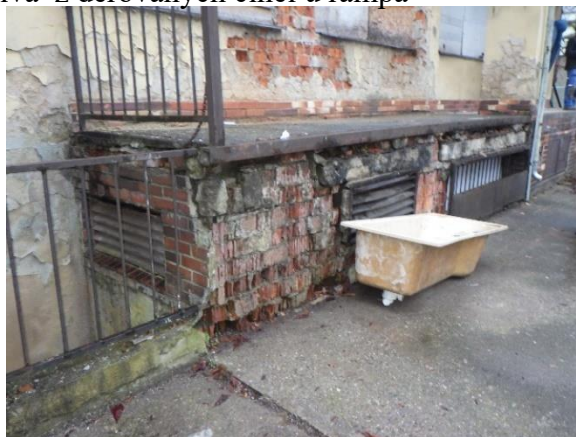
**Foto č. 229 - 230 – Poruchy – poškození zdiva obvodového zdiva z děrovaných cihel**
